SIPOON KUNTA

MASSBYN KOULUMUSEO RLVIS-KUNTOARVIO

13.05.2020

PROJEKTI 313653

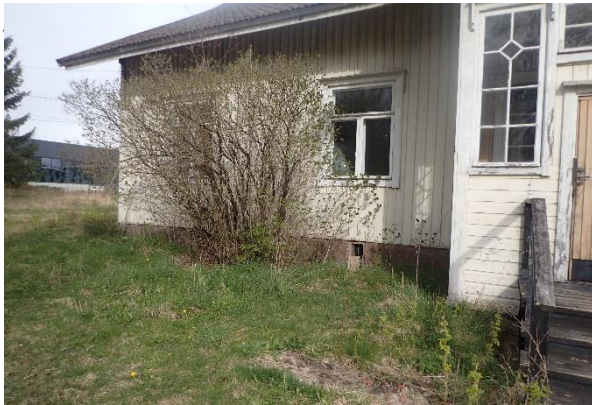
Kiinteistöä ympäröivät alueet ovat lähes hoitamattomia nurmi- ja sorapintoja. Pinnat rakennuksen ympärillä ovat joko tasaiset tai ne kallistavat lievästi rakennuksesta poispäin. Koska rakennus on vain varastokäytössä, niin piha-alueiden rakenteiden kunnostamiselle tai uusimiselle ei ole perusteita.

Kuva 1: Pinnat rakennuksen ympärillä ovat joko tasaiset tai ne kallistavat lievästi rakennuksesta poispäin.

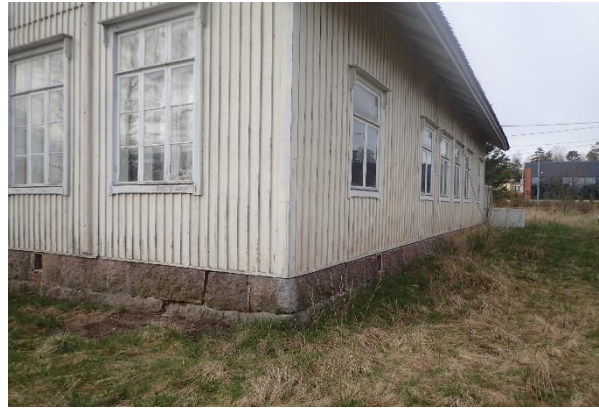
Kuva 2: Pinnat rakennuksen ympärillä ovat joko tasaiset tai ne kallistavat lievästi rakennuksesta poispäin.

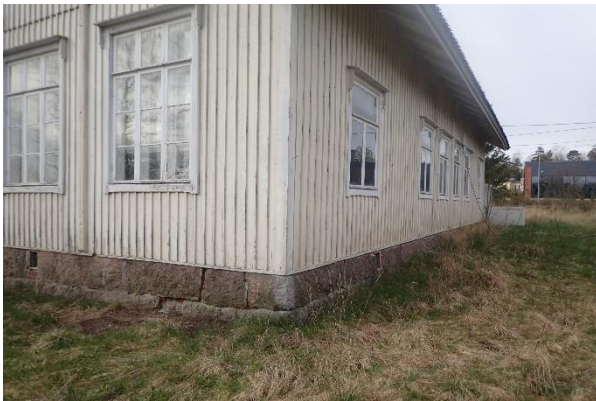
Kuva 3: Rakennuksessa on luonnonkivisokkeli.

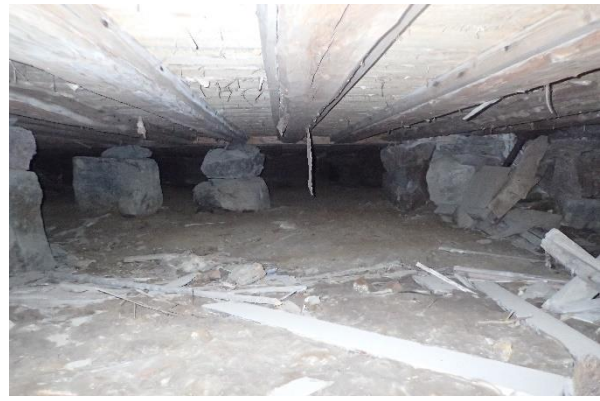
Kuva 4: Alapohjan rakenteellisessa kunnossa ja tuuletuksessa ei havaittu puutteita.

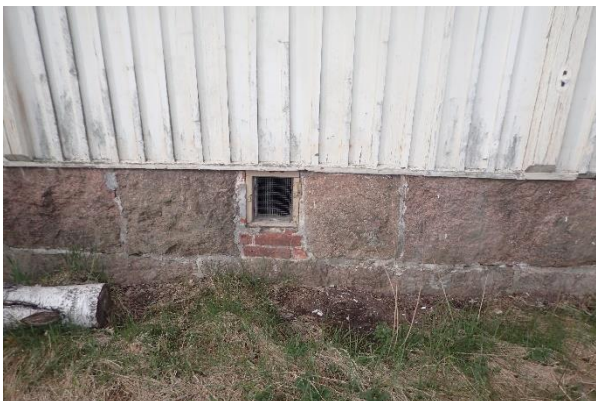
Kuva 5: Alapohjan tuuletusaukkoja on pienennetty alkuperäisestä koosta.

Huomioiden rakennuksen kulttuurihistoriallinen merkitys, niin suosittelemme tuulettuvan tilan puhdistamista roskista ja muusta eloperäisestä aineksesta. Sen lisäksi suosittelemme alapohjan tuuletusaukkojen palauttamista alkuperäiseen kokoonsa ja asentamaan aukkoihin niiden kokoon sopivat tuuletusritilät. Näiden lisäksi suosittelemme, että rakennuksen vierellä oleva kasvusto poistetaan ja ruoho niitetään rakennuksen viereltä noin 1-2 metrin matkalta useamman kerran kesässä. Tämä siitä syystä, koska tuulettuun tarvitaan nimenomaan kesällä, ei niinkään talvella.

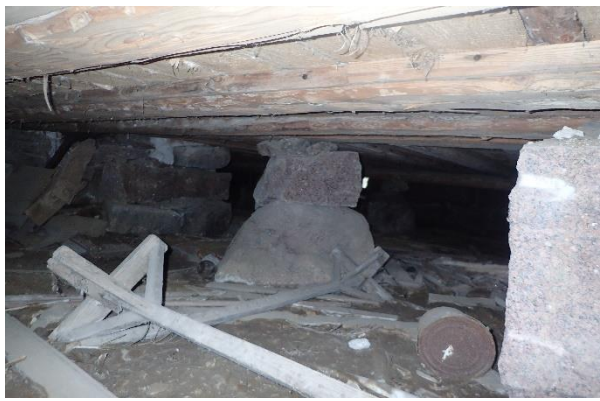
Kuva 6: Alapohjassa havaittiin runsaasti sinne kuulumatonta tavaraa.

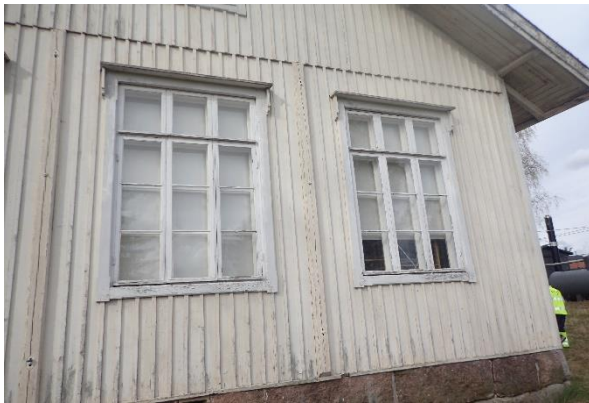
Kuva 7: Lautaverhouksen maalipinnoissa havaittiin maalipinnan lievää kulumista ja irtoamista.

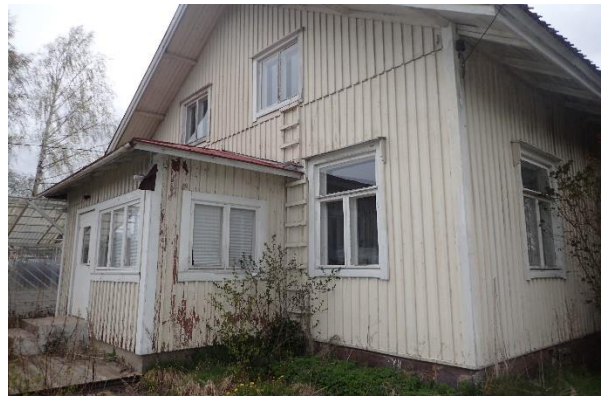
Kuva 8: Lautaverhouksen maalipinnoissa havaittiin maalipinnan lievää kulumista ja irtoamista.

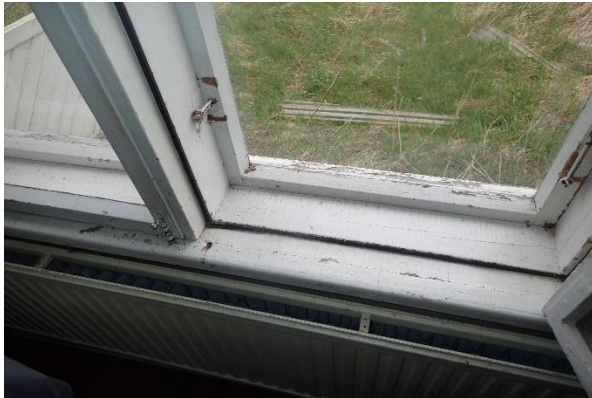
Rakennuksen ikkunat ovat alkuperäisiä, kaksilasisia, sisään ja ulosaukeavia puuikkunoita. Ikkunoiden käynneissä ei havaittu puutteita mutta maalipinnoissa havaittiin runsaasti maalipinnan irtoamista. Lahonneita kohtia ikkunoissa ei havaittu. Ikkunoissa ei ole vesipeltejä.

Kuva 9: Ikkunoiden maalipinnoissa havaittiin runsaasti maalipinnan irtoamista.

Huomioiden rakennuksen kulttuurihistoriallinen merkitys, suosittelemme ikkunoille peruskunnostusta, jossa vanha maali poistetaan mekaanisesti sekä karmeista, että puitteista. Mahdolliset lahonneet kohdat kunnostetaan ja ikkunat maalataan ja puitteiden käynnit sovitetaan.

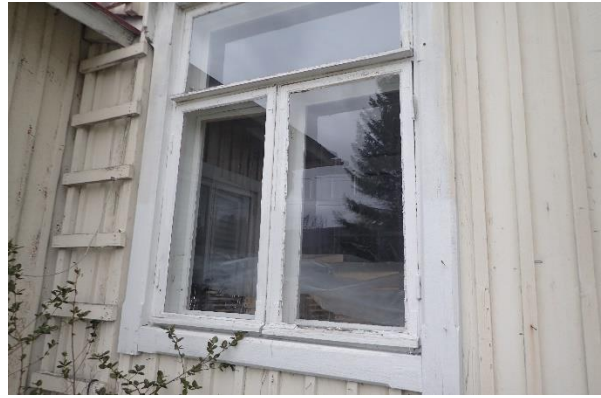
Kuva 10: Ikkunoiden maalipinnoissa havaittiin runsaasti maalipinnan irtoamista.

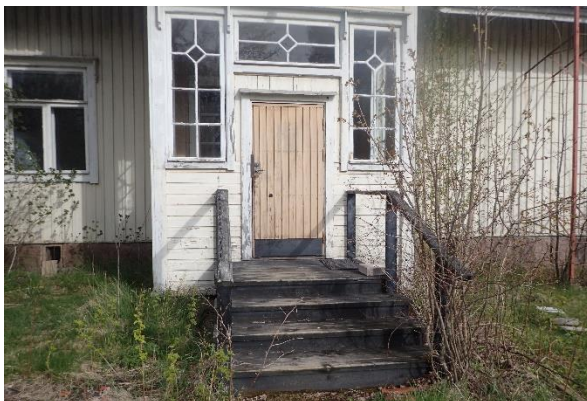
Rakennuksen pääulko-ovi on yksilehtinen puuovi. Oven kunto havaittiin välttäväksi ja suosittelemme sen kunnostusta ja maalaamista ikkunoiden kunnostuksen yhteydessä. Rakennuksen toisessa päädyssä oleva ulko-ovi on uusittu arvion mukaan 2000-luvun alkupuolella ja sen kunnossa ei havaittu puutteita.

Kuva 11: Rakennuksen pääulko-ovi.

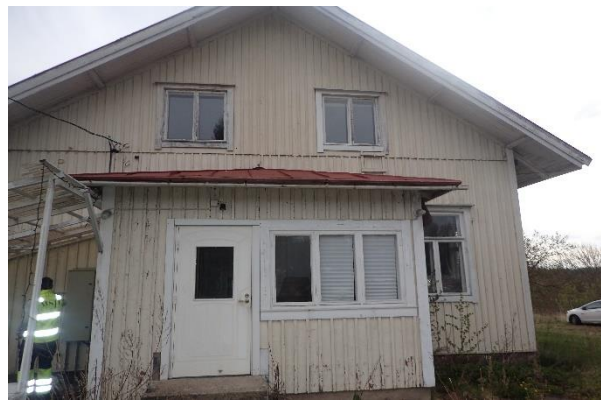
Kuva 12: Toisessa päädyssä oleva ulko-ovi.

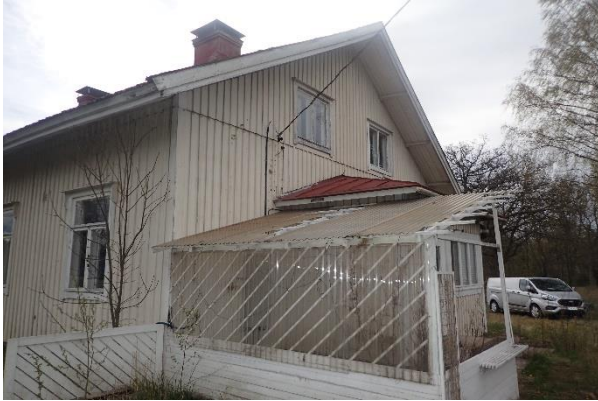
Rakennuksen päädyssä olevan sisäänkäynnin vieressä on puurunkoinen ja muovikatteella päällystetty katos. Katos on hyvin huonokuntoinen ja suosittelemme sen purkamista.

Kuva 13: Huonokuntoinen katos.

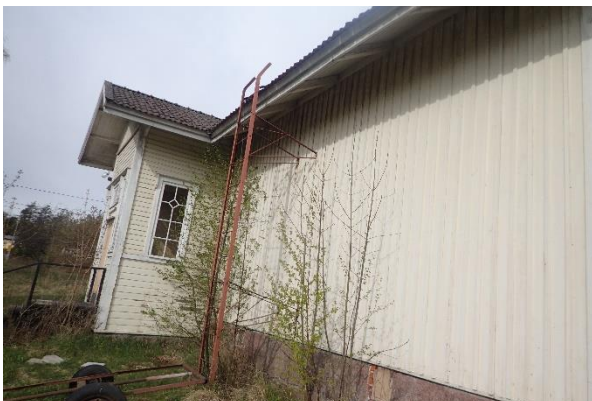
Rakennuksen talotikkaat ovat metallirakenteiset seinään kiinnitetyt pystytikkaat. Tikkaiden kiinnityksessä ei havaittu puutteita mutta niiden pintakäsittely on huono ja niissä havaittiin ruostetta. Lisäksi talotikkaista puuttuu lukittava kiipeämisen estävä laite. Suosittelemme talotikkaiden kiinnitysten uusimista ja maalaamista julkisivujen lautaverhosten huoltomaalauksen yhteydessä sekä kiipeämisen asentamista talotikkaisiin.

Kuva 14: Talotikkaiden pintakäsittely on huono ja niissä havaittiin ruostetta ja niistä puuttuu lukittava kiipeämisen estävä laite.

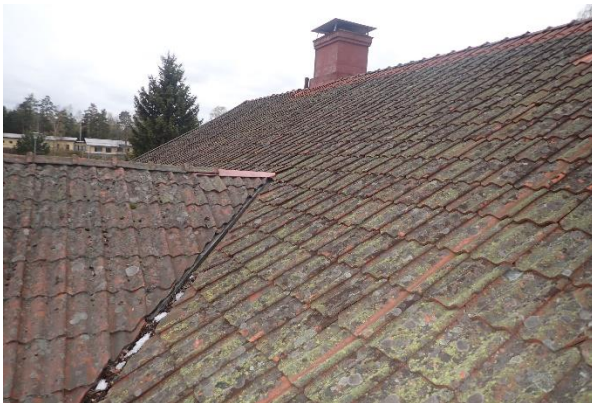
Rakennuksen kattomuoto on harjakatto ja yläpohjan kantavat rakenteet ovat puurakenteiset. Vesikatteena on savitiilikate. Savitiilikatteen alla on vanha pärekatto. Savitiilikatteen asennusajankohtaa ei ole tiedossa mutta arvion mukaan sen ikä on 60-80 vuotta. Yläpohjan kantavissa puurakenteissa ja kylmän ullakkotilan tuuletuksessa ei havaittu puutteita, mutta vesikatteessa havaittu kaksi vuotokohtaa. Vesikaton tarkastuksessa savitiilikatteen pinnassa havaittiin varsin runsaasti sammalta ja myös varsin paljon rikkoutuneita kattotiiliä. Rakennuksen savitiilikatto on saavuttanut teknisen käyttöikänsä ja suosittelemme vesikatteen uusimista. Samassa yhteydessä kannattaa uusaa myös savupiippujen pellitykset ja asentaa lape- ja kattotikkaat sekä lumiesteet.

Kuva 15: savitiilikatteen pinnassa havaittiin varsin runsaasti sammalta.

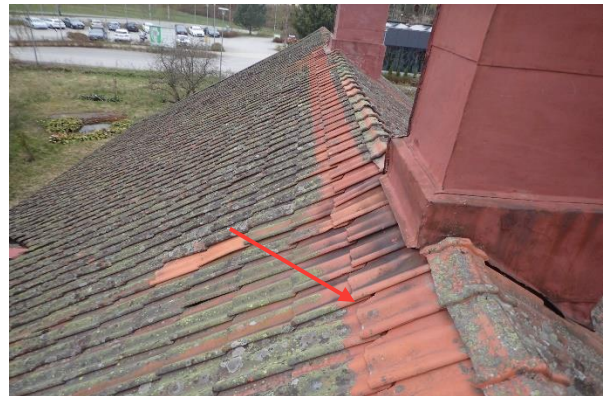
Kuva 16: Savitiilikatteessa havaittiin varsin paljon rikkoutuneita kattotiiliä.

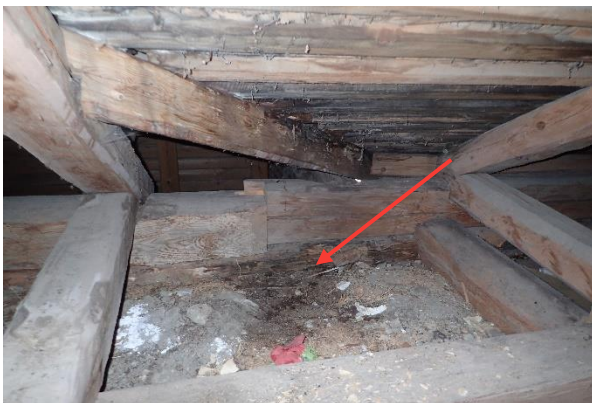
Kuva 17: Vesikatteessa havaittu kaksi vuotokohtaa.

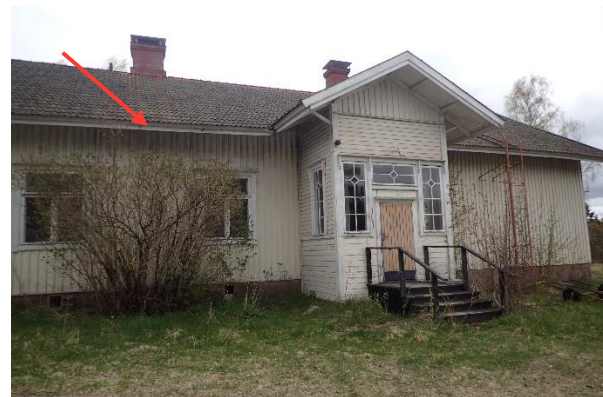
Kuva 18: Rakennuksessa ei ole lainkaan räystäskouruja ja syöksytorvia.

Rakennuksessa ei ole lainkaan räystäskouruja ja syöksytorvia ja suosittelemme niiden asentamista vesikatteen uusiminen yhteydessä. Samassa yhteydessä on järkevää asentaa betoniset pintakourut syöksytorvien alle, jotta sadevedet saadaan ohjattua kauemmaksi rakennuksen viereltä.

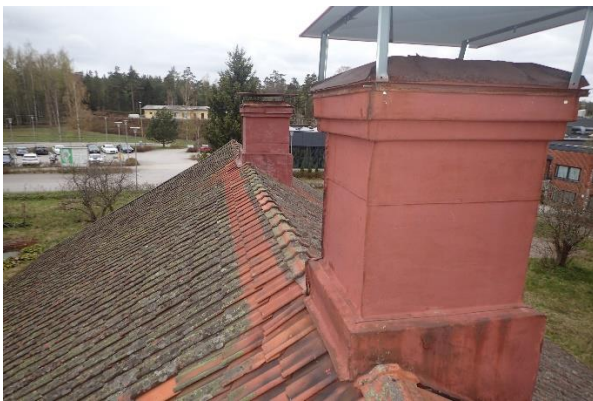
Kuva 19: Katolla ei ole kulkusiltaja savupiipuille.

Yläpohjavarusteina katolla on metallirakenteiset lapetikkaat, jotka tulee uusii vesikatteen uusimisen yhteydessä. Katolla ei ole kulkusiltaja savupiipuille eikä myöskään lumiesteitä. Suosittelemme kulkusiltojen ja lumiesteiden asentamista vesikatteen uusimisen yhteydessä.

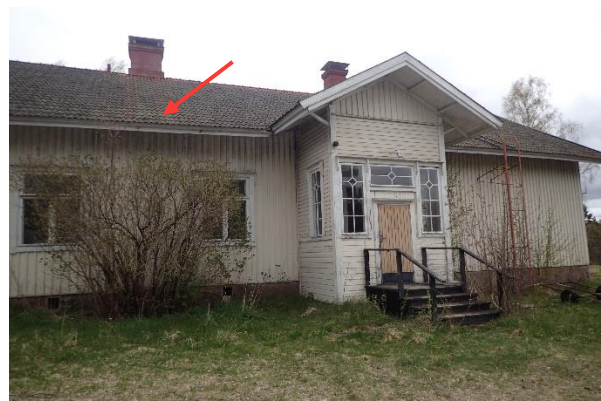
Kuva 20: Katolla ei ole lumiesteitä.

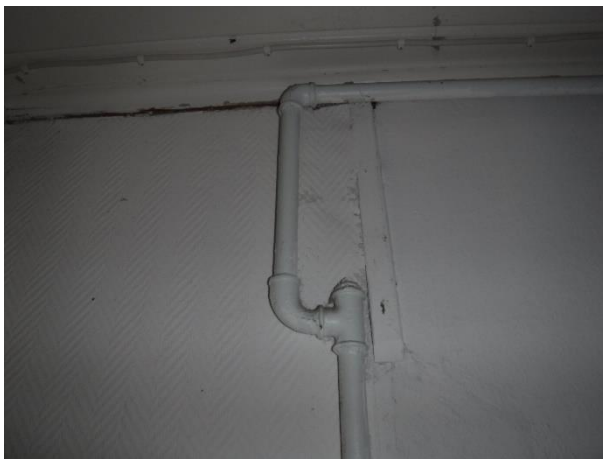
Kuva 21: Päärakennuksen lämmitysverkosto on teräsputkesta valmistettu.

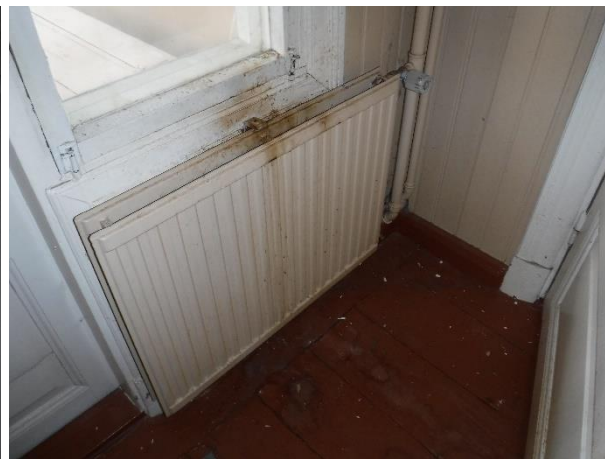
Kuva 22: Lämmityspatterit ovat teräslevytasopattereita.

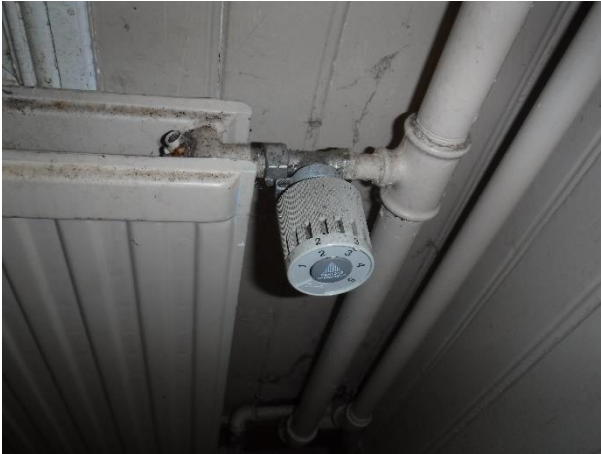
Lämmityspattereiden termostaatit ja venttiilit ovat silmämääräisen arvion perusteella asennusvuodelta 1977. Yhdestä patterista puuttui termostaattiventtiili. Patteritermostaattien ja -venttiilien keskimääräinen tekninen käyttöikä on 15...20 vuotta, joten niiden uusiminen tulee ajankohtaiseksi seuraavan 10-vuotisen kunnossapitojakson alkupuolella. Uusimisen yhteydessä on suositeltavaa suorittaa patteriverkoston huuhtelu ja perussäätö. Patteritermostaattien ja -venttiilien kuntoluokka kokonaisuutena on heikko.

Kuva 23: Patteritermostaatit ovat asennusvuodelta 1977.

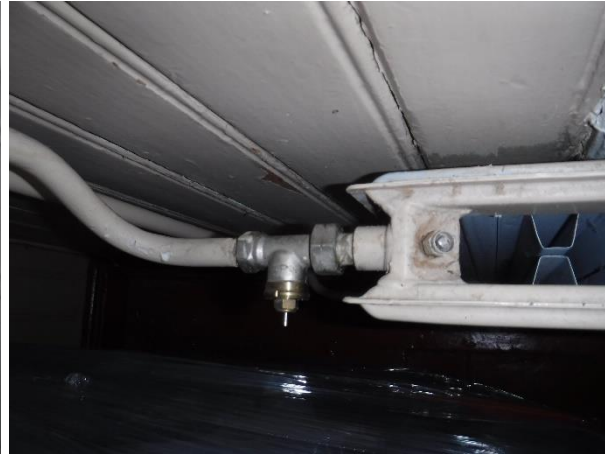
Kuva 24: Patteriventtiilistä puuttuu termostaattiosa.

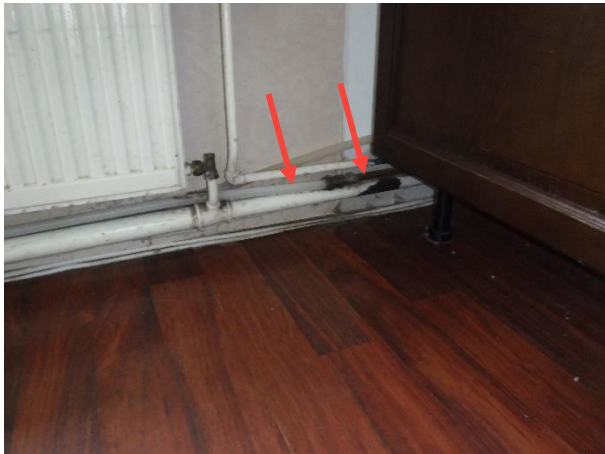
Kuva 25: Käyttövesiverkoston putket ovat kupari- ja muoviputkia.

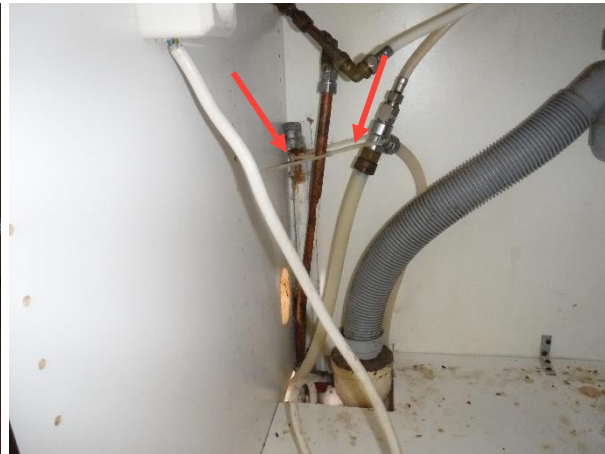
Kuva 26: Uudempaa muoviputkea kannakoitu nippusiteellä vanhaan putkeen.

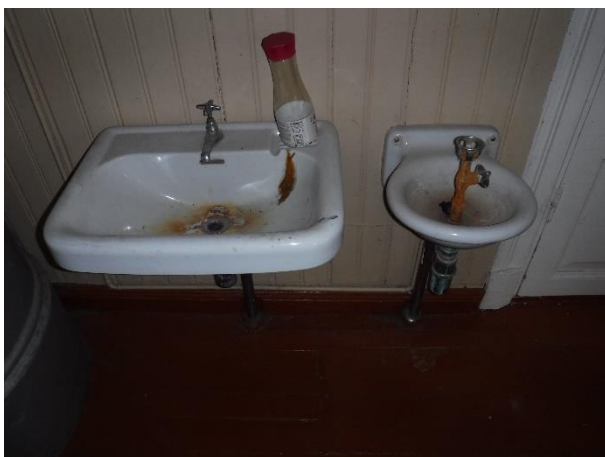
Kuva 27: Vanhoja vesikalusteita päärakennuksen eteisaulassa.

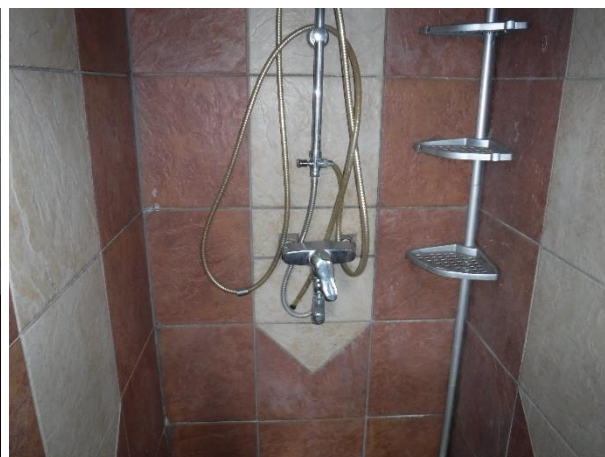
Kuva 28: Saunarakennuksen uudehko suihku.

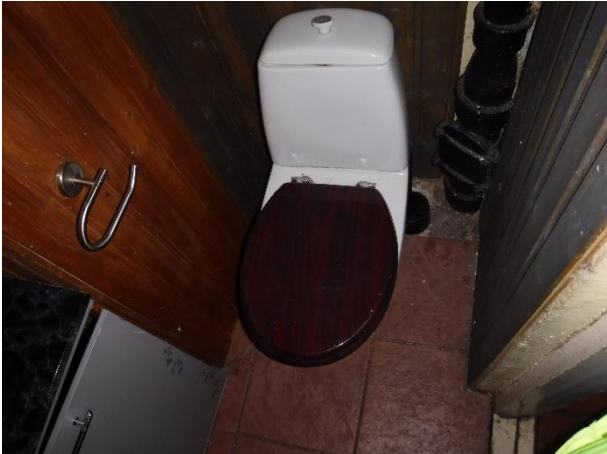
Kuva 29: Wc-istuin on 1970-1980- luvun mallia.

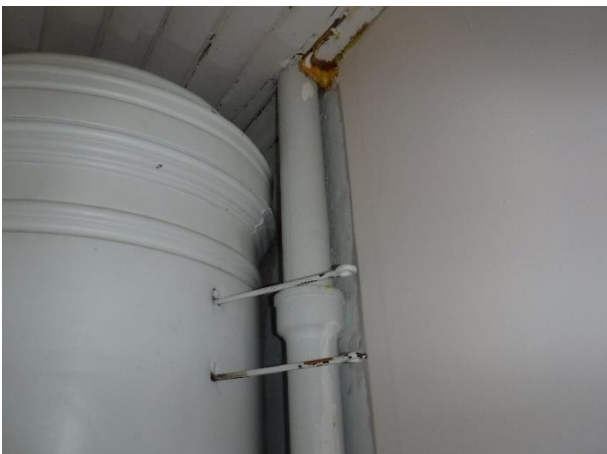
Kuva 30: Rakennuksen viemärit ovat näkyviltä osiltaan valurautaa.

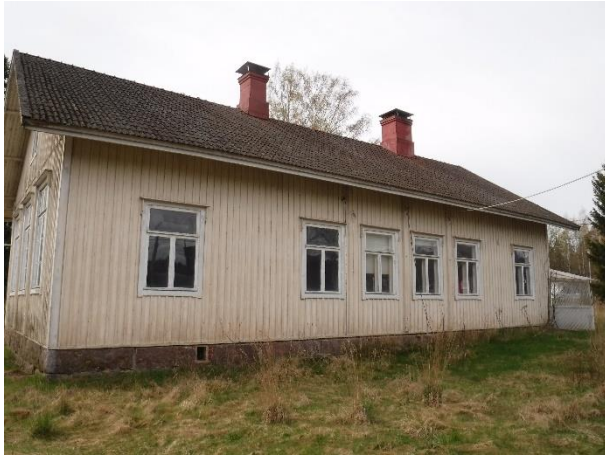
Rakennuksissa ei ole kattosadevesien ja piha-alueen pintavesien poistoja. Kattosadevedet valuvat maahan rakennuksien seinustalle. Suosittelemme räystäskourujen ja syöksytorvien asentamista vesikatteen uusimisen yhteydessä. Samassa yhteydessä on järkevää asentaa betoniset loiskekourut syöksytorvien alle. Toimenpiteet on esitetty rakennusteknisessä osassa kohdassa 4.3.4.

Kuva 31: Rakennuksissa ei ole kattosadevesien ja piha-alueen pintavesien poistoja

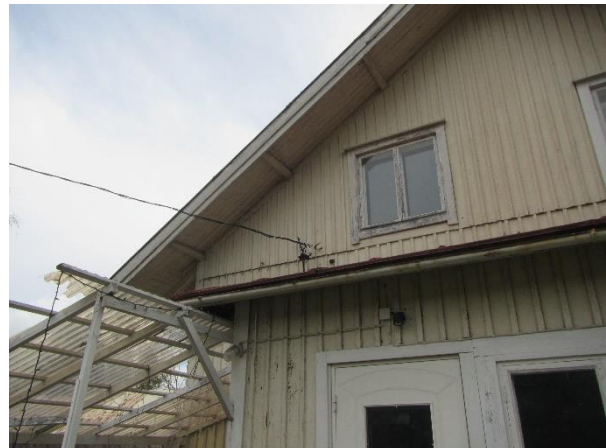
Kuva 33: Näkymää rikkoutuneesta valoheittimestä

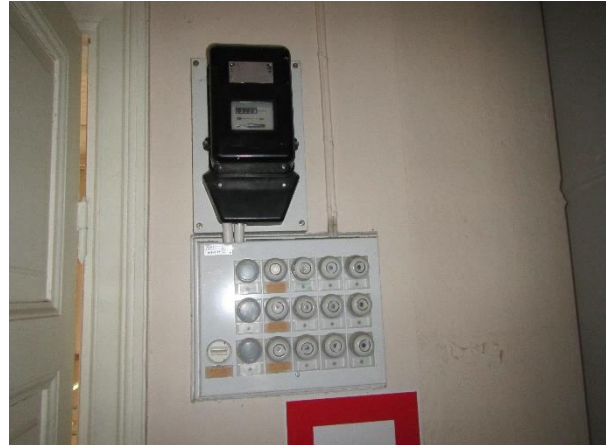
Ryhmäkeskuksilla laskennallinen käyttöikä on n. 30-40 vuotta. Keskukset ovat kunnossa, mutta 1970-luvun ryhmäkeskus on ylittänyt sille määritetyn teknisen käyttöiän, tämän perusteella suositellaan keskuksen uusimista.

Kuva 37: Näkymää 1970-luvun ryhmäkeskuksesta

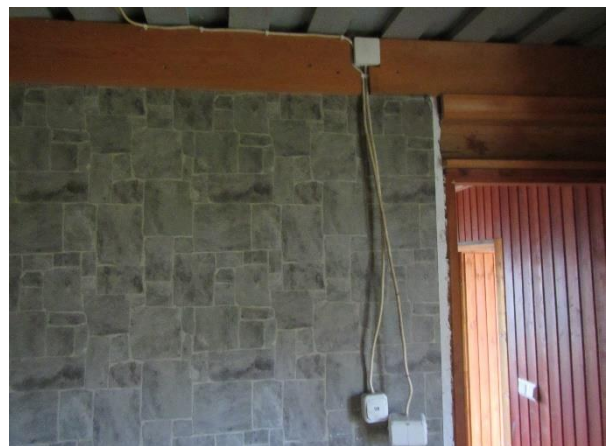
Kiinteistössä on käytetty uppo-asentamalla ja pinta-asentamalla kiinnitettyjä kaapelit esim. seinäpintoihin naulakiinnikkeillä. Osaa Kaapelia on asennettu 2008 ja muut ovat asennettu 1970-1990 -luvuilla. Johtotiet ovat osittain kunnossa, muutamat johdonläpivientitiivisteet puuttuvat ja pari kaapelia on irrotettu seinästä saunatilassa.

Kuva 39: Sähköjohdot ilman kiinnitystä

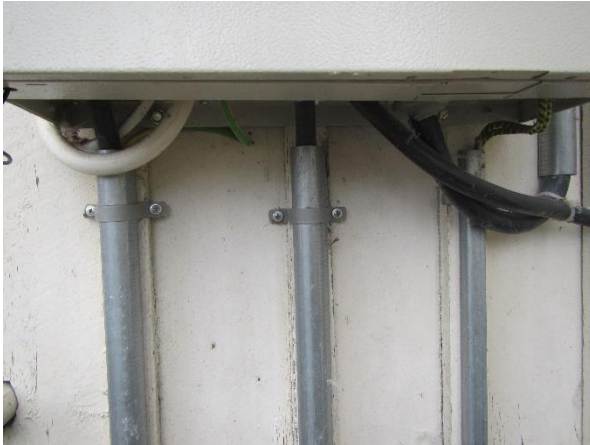
Maadoitusjärjestelmän päämaadoituskisko on pääkeskuksessa. Tällä hetkellä maadoituskisko palvelee pääkeskusta ja asunnon ja saunan ryhmäkeskusta. Museo ryhmäkeskus on TN-C, eli PE ja N on yhdistetty. Järjestelmä on asennettu 2008-luvulla. Järjestelmästä on syytä laatia kaavio ja tarkastella kaikki tarpeelliset lisäykset sen perusteella.

Kuva 42: Näkymää maadoituselektrodista

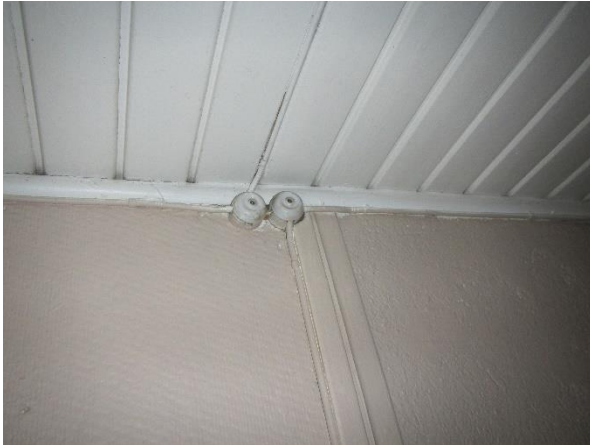
Johdot ja kalusteet ovat teknisesti kunnossa. Sähköasennuskalusteella laskennallinen käyttöikä on n. 30-40 vuotta, tämän perusteella 1970-luvun sähköpisteet ovat ylittäneet niille määritetyn teknisen käyttöiän ja suositellaan vanhojen asennuskalusteiden ja niiden ryhmäjohtojen uusimista.

Kuva 45: Näkymää vanhasta asennuskalusteesta

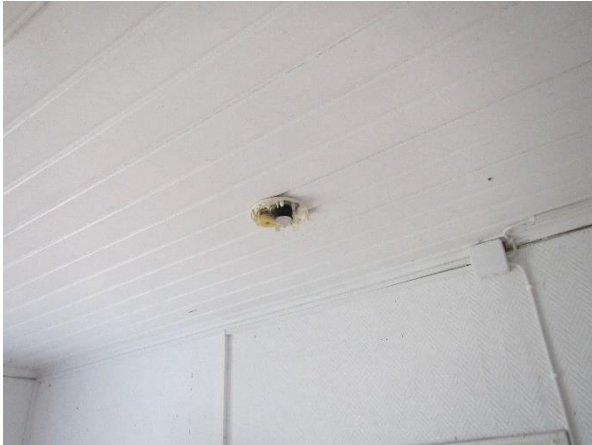
Varsinaisia turva- ja valvontajärjestelmiä kiinteistössä ei ole. Alun perin kiinteistössä oli paristokäyttöiset palovaroittimet, mutta ne ovat rikki. Pelastuslain 17§ pykälän mukaan huoneiston haltija on velvollinen huolehtimaan siitä, että asunto varustetaan riittävällä määrällä palovaroittimia, jotka mahdollisimman aikaisin havaitsevat alkavan tulipalon ja varoittavat asunnossa olevia. Palovaroittimien hankinta ja toimivuudesta huolehtiminen on huoneiston haltijan vastuulla. Suositellaan palovaroittimien tai paloilmaisinjärjestelmän asentamista.

Kuva 51: Näkymää vanhasta palovaroitimesta
