Kuntoarvioraportti

Huvikummun päiväkoti
Humalistontie 1
04130 Sipoo

31.10.2022	Kuntoarvion rakenneosuuden päivitys.
16.2.2023	Kuntoarvion päivitys yläpohjan osalta.

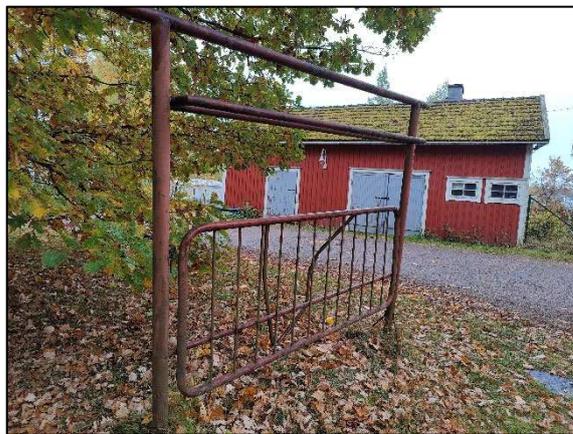
- 5.10. tehdyn tarkastuksen perusteella aluevarusteet ovat kunnossa ja suurempaa kunnostustarvetta ei ole. Lipputangon käyttämätön jalusta on ilmeisesti poistettu, koska jalusta ei havaittu tarkastuksella. Tomutustelineen maalipinta on kulunut ja pinnassa on havaittavissa pintakorroosiovauriota.

Kuva 12. Tomutustelineessä on pintakorrosiovaurioita. (päivitetty 31.10.2022)

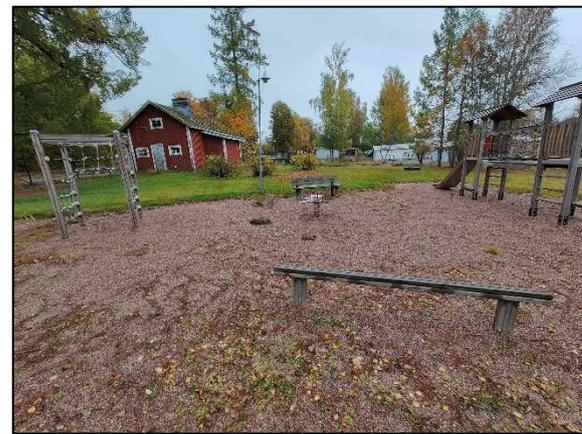
Kuva 13. Leikkivälineiden puuosat tulisi huoltokunnostaa. (päivitetty 31.10.2022)

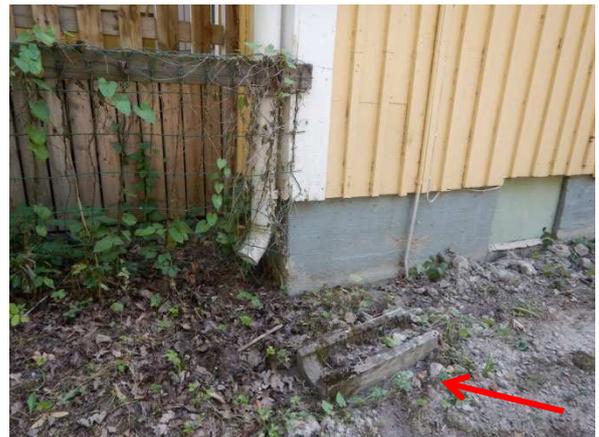
- Betonikouruissa seisoo vesi, joka viittaa maanpinnan kallistusten puutteellisuuteen. Lisäksi betonikouruissa ja loiskekuppeissa on sammalkasvustoa.
- Syöksytorvien ja räystäskourujen ulkopinnoissa on runsaasti sammalkasvustoa. Lisäksi syöksytorvet ovat liian kaukana betonisista loiskekuppeista. Tämän seurauksena vesi roiskuu rakenteille, aiheuttaen tarpeetonta kosteusrasitusta.

Kuva 21. Rakennuksen pohjoiskulmalla syöksytorvesta tulevat vedet on ohjattu rakennuksen vierustalle. Betoninen loiskekouru on siirretty syrjään.

- Maanpinnan alentaminen ja tasaaminen rakennuksen vierustoilla **1 000 €**
- Sadevesi- ja salaojajärjestelmän rakentaminen **35 000 €**
 - *Rakentamisessa tulee huomioida, että syöksytorvet ovat tarpeeksi lähellä uusittavia räystäskaivoja.*
 - *Rakentamisen yhteydessä perusmuurin ulkopintaa lisätään kosteuseristys.*

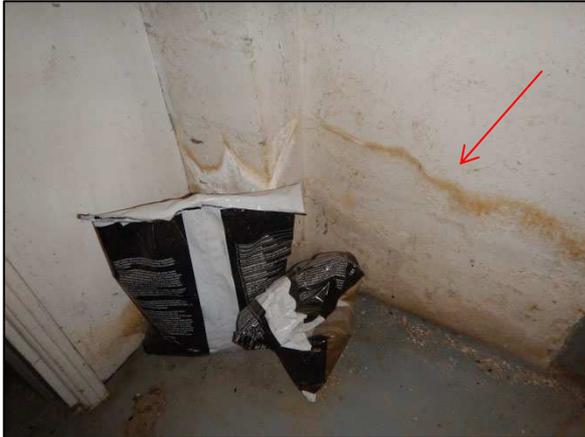
- Kellarikerroksessa olevissa perusmuureissa havaittiin merkkejä pitkäkestoisesta kosteusrasituksesta.
- Ulkopuolella betonirakenteisissa sokkeleissa havaittiin maalin hilseilemistä, joka viittaa pitkäkestoiseen kosteusrasitukseen.
- Sokkelissa oleva kellarikerroksen ikkuna on lähes maan tasalla, joka mahdollistaa sade-, sulamis- ja pintavesien pääsyn rakenteisiin

Kuva 25. Perusmuurin sisäpinnassa on merkkejä pitkäaikaisesta kosteusrasituksesta.

- Kohteeseen suositellaan pikaisella aikataululla tehtäviä koko rakennuksen kattavia sisäilma- ja kosteusteknisiä kuntotutkimuksia, kustannusarvio **7 000 €**
 - *Ei ollut tietoa onko tutkimukset tehty. Jos ei ole tehty, niin tulee tehdä pikaisesti.*

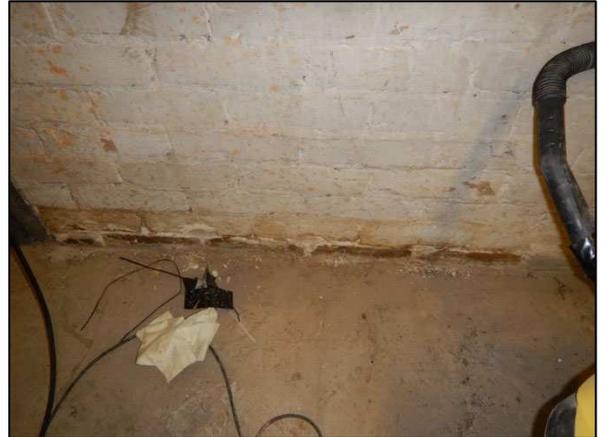
Kuva 26. Perusmuurin sisäpinnassa on merkkejä pitkäaikaisesta kosteusrasituksesta.

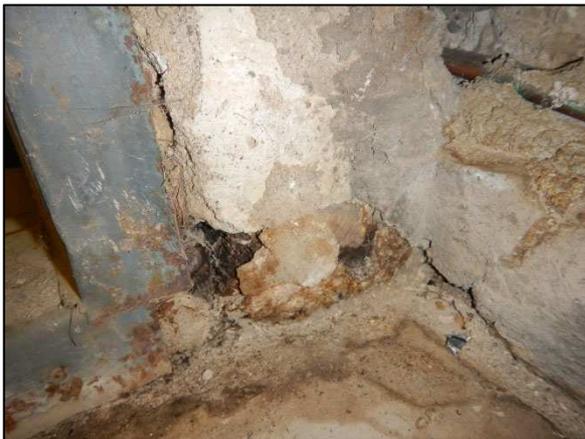
Kuva 27. Perusmuurin sisäpinnassa on merkkejä kosteudesta. Seinän tasoite on rapautunut kosteuden vaikutuksesta.

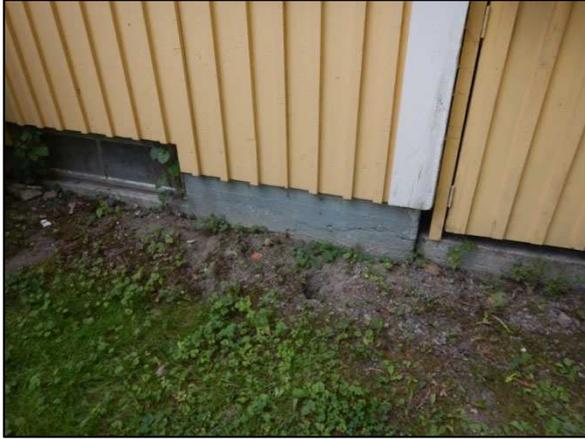
Kuva 29. Betonirakenteisessa sokkelissa on merkkejä kosteusrasituksesta.

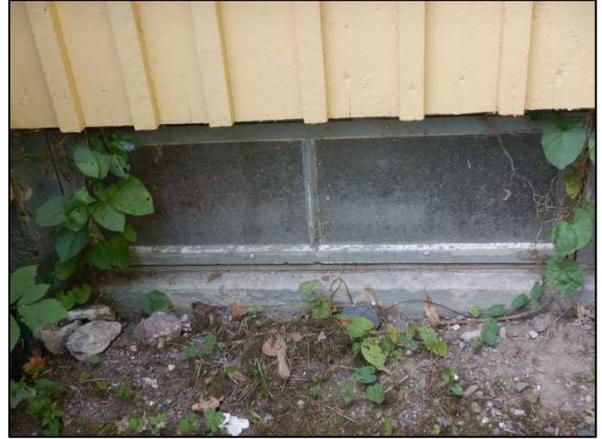
Kuva 30. Sokkelissa oleva ikkuna on maantasalla, joka mahdollistaa sade-, sulamis- ja pintavesien pääsyn rakenteisiin.

- Ikkunaan kohdistuvan kosteusrasituksen vähentäminen maanpintaa alentamalla ja asentamalla ikkunaukkoon vesipellitys. Vesipellityksen kustannusarvio **500 €**
- *Perusmuurien ulkopuolisen kosteuseristyksen lisääminen salaojaremontit yhteydessä. Kustannusarvio sisältyy salaoja- ja sadevesijärjestelmän rakentamisen kustannusarvioon.*

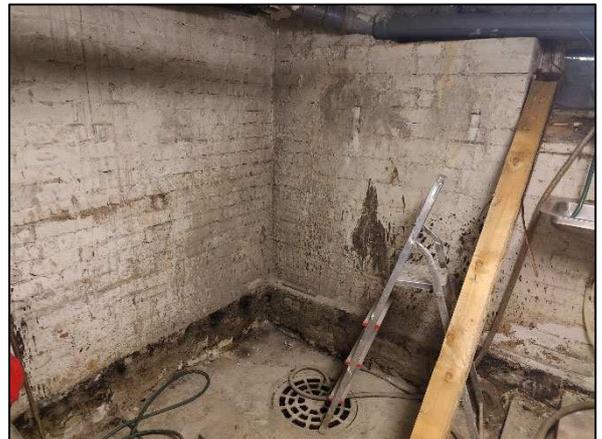
- Kellarikerroksen perusmuureissa mitattiin kohonneita pintakosteuden vertailuarvoja. Tämä viittaa ulkopuolisen kosteuseristyksen puutteeseen, lisäksi rakennusten ympäriltä puuttuva salaojajärjestelmä lisää perusmuurin kastumista.

Kuva 32. Perusmuurista mitattiin kohonneita pintakosteuden vertailuarvoja. (päivitetty 31.10.2022)

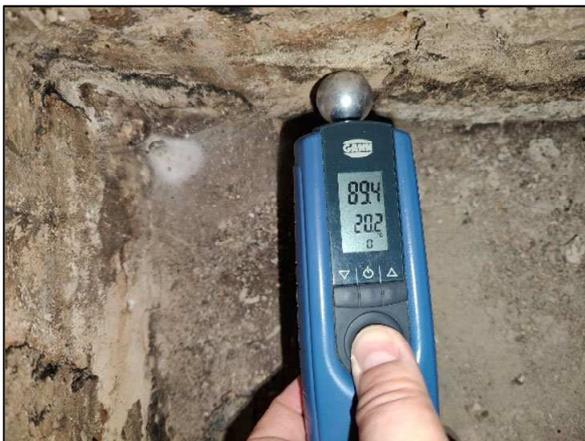
Kuva 33. Perusmuurin pintakosteudet ovat koholla. Ulkopinnasta puuttuu kosteuseristys. (päivitetty 31.10.2022)

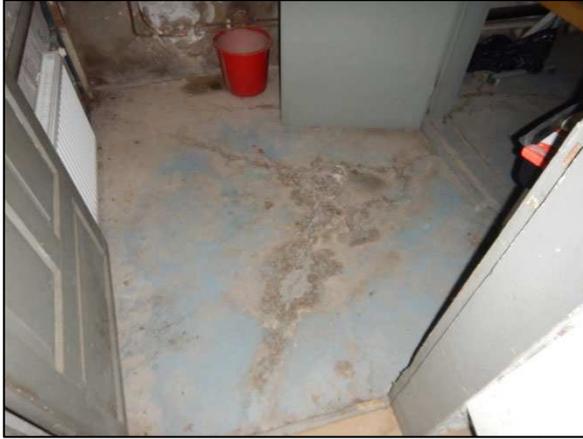
Kuva 34. Kellarin maanvastaisessa betonilaatassa on halkeamia ja jälkiä pitkäkestoisesta kosteusrasituksesta.

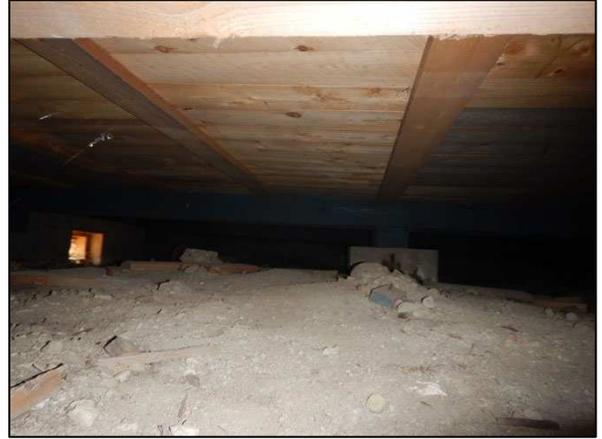
- Tuuletustilaisissa alapohjarakenteissa havaittiin tiivistämättömiä läpivientejä.
- Osa ryömintätilan tuuletusluukuista oli tarkastushetkellä suljettuina.
- Tuuletustilassa maa-aines on hienoainespitoista ja hyvin kosteutta sitovaa hiekkaa.
- Kellarin maanvastaisessa alapohjalaatassa havaittiin maalipinnoitteen irtoamista, halkeamia ja merkkejä pitkäaikaisesta kosteusrasituksesta.

Kuva 35. Alapohjan tuuletustilassa maa-aines on hienojakoista hiekkaa.

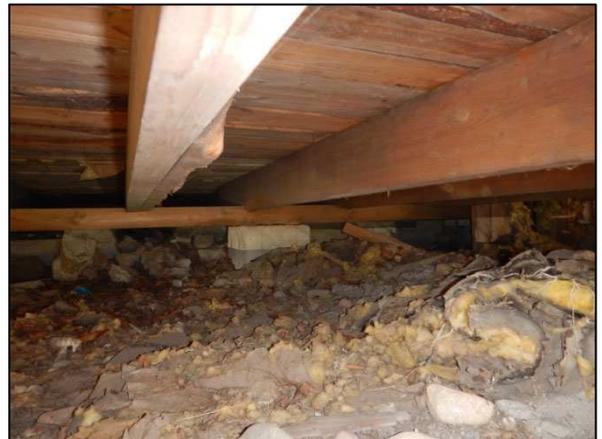
Kuva 37. Eteläpuolen kiustin alla on runsaasti minreaalivillajätettä, joka sitoo hyvin kosteutta.

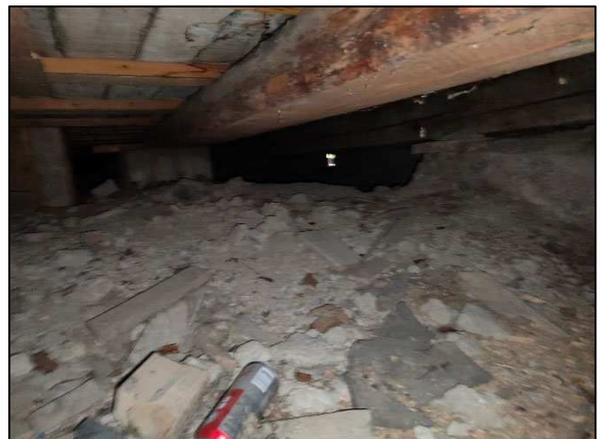
- Tuuletustilassa on rakennusjätettä sekä muita roskia.
- Alapohjan puurakenteissa ei havaittu vaurioita.
- Kellarin betonilaatassa on halkeamia ja maalipinta lehteilee.
- Betonilaatasta ei mitattu kohonneita pintakosteuden vertailuarvoja.
- Tuuletustilaisissa alapohjarakenteissa on tiivistämättömiä läpivientejä.

Kuva 39. Alapohjan tuuletustilassa on havaittavissa rakennusjätettä. *(päivitetty 31.10.2022)*

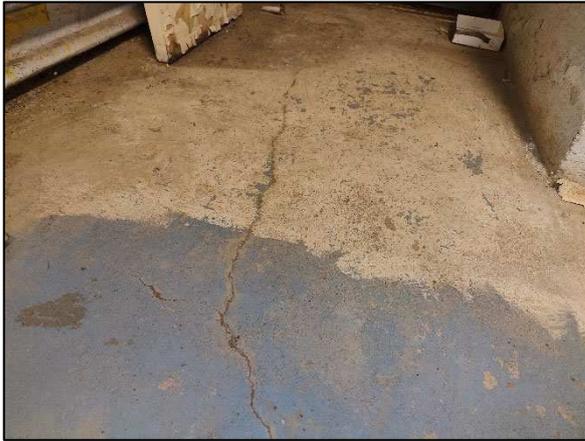
Kuva 40. Kellarin lattiassa on halkeamia. (päivitetty 31.10.2022)

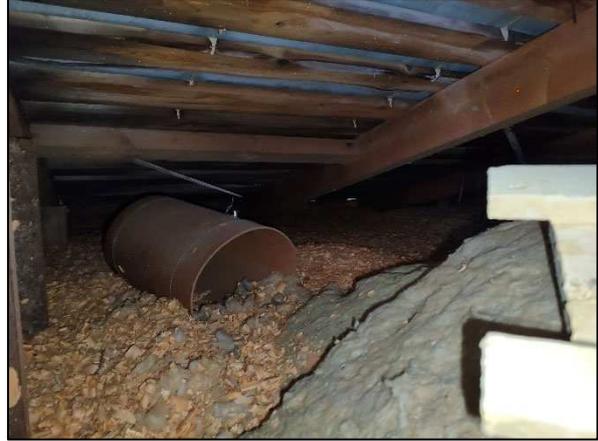
Kuva 42. Yläpohjaan on jäänyt metalliämpäri. (päivitetty 16.2.2023)

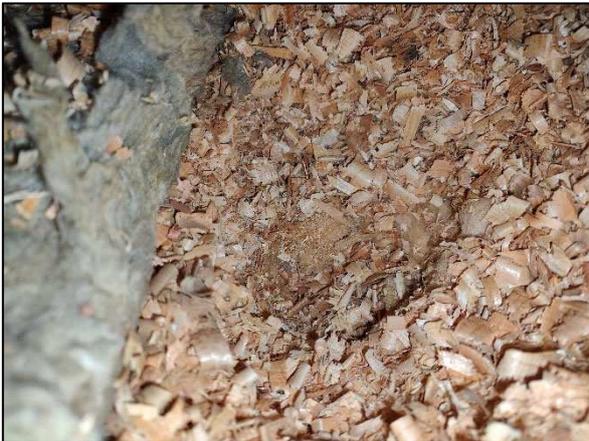
Kuva 43. Yläpohjan lämmöneristeenä on lasivillalevy ja sahanpurua. (päivitetty 16.2.2023)

- Suositellaan yläpohjan sahanpuruneristeen vaihtamista puhallusvillaan ja samalla eristevahvuutta tulisi nostaa. Tällä toimenpiteellä saadaan lisättyä yläpohjan energiatehokkuutta. (päivitys 16.2.2023)

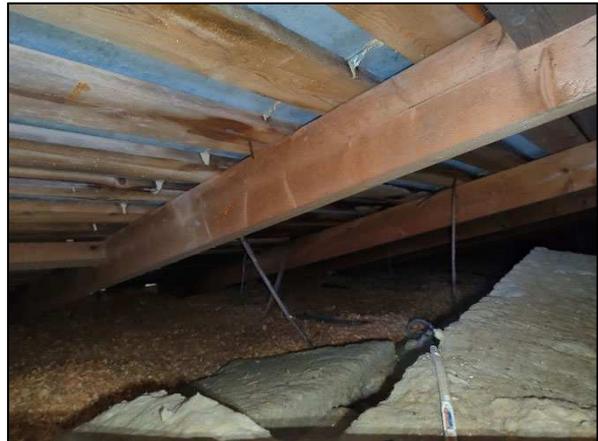
Kuva 44. Yläpohjassa on puunoksia, lisäksi yläpohjan tuuletus on puuteellinen räystäällä. (päivitetty 16.2.2023)

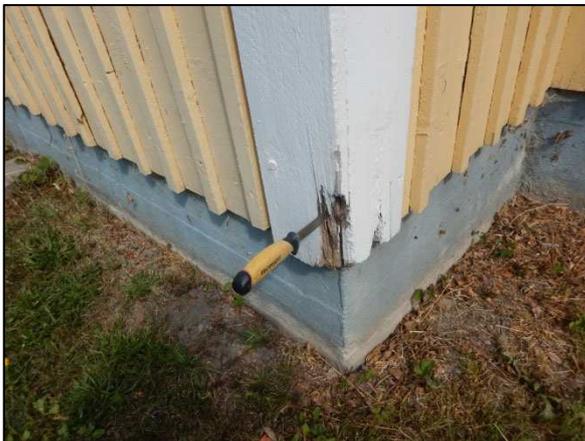
- Julkisivut ovat pääosin kunnossa, paikoitellen havaittiin rakennuksen nurkkien vuorilauto-
jen alaosissa paikallisia lahovaurioita.

Kuva 51. Julkisivulaudoituksessa on havaittavissa paikallista lahoa.

- Lahovaurioituneiden vuorilautojen uusiminen **500 €**
- *Julkisivun huoltomaalaus. (päivitys)* **30 000 €**

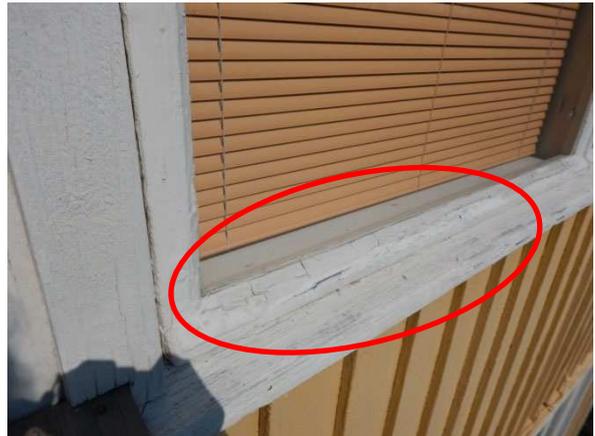
Kuva 55. Ikkunoiden pellavaöljykittaukset halkeilevat.

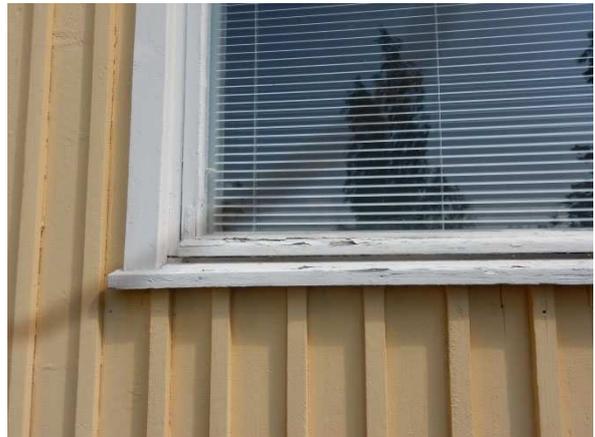
Kuva 57. Ikkunoiden ulkoppuitteiden maalipinnoitteet halkeilevat.

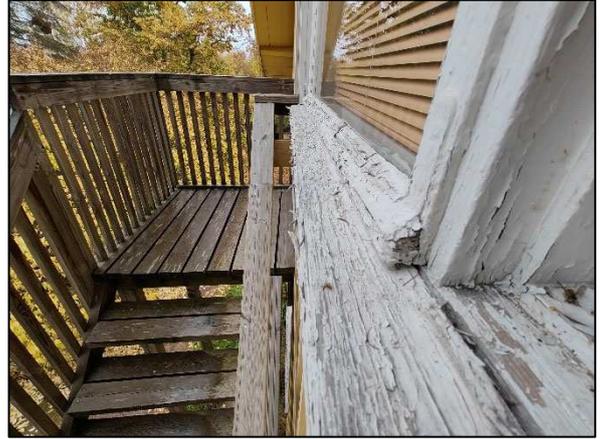
Kuva 59. Ikkunoiden puuosat ovat huoltamatta vaikka sitä on suositeltu toimenpide-ehdotuksissa. (päivitetty 31.10.2022)

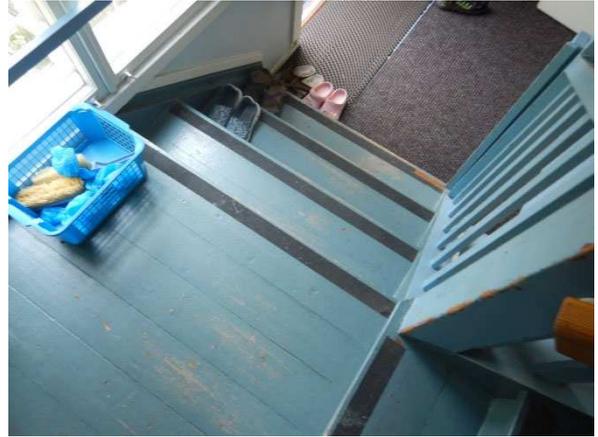
Kuva 70. Portaiden maalipinta on kulunut.

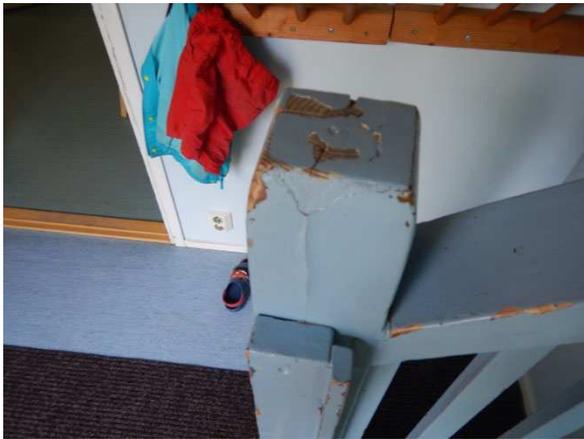
Kuva 71. Porraskaiteen maalipinnassa on paikallisia vaurioita.

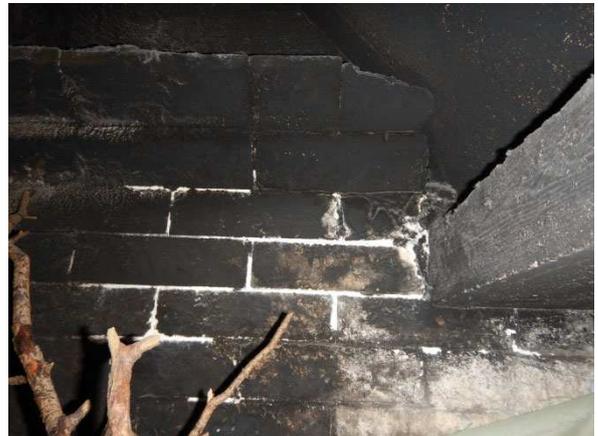
- Takan muurissa on jälkiä vesivuodoista.

Kuva 94. Muurissa on jälkiä vesivuodosta.

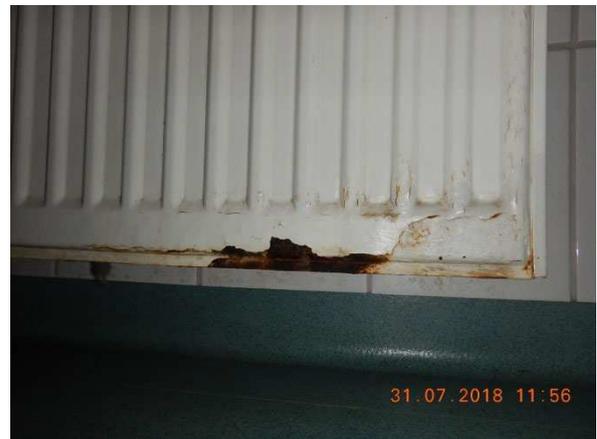
Kuva 102. Märkätilan lämmityspatterin alareunassa kosteuden aiheuttamaa korroosiota.

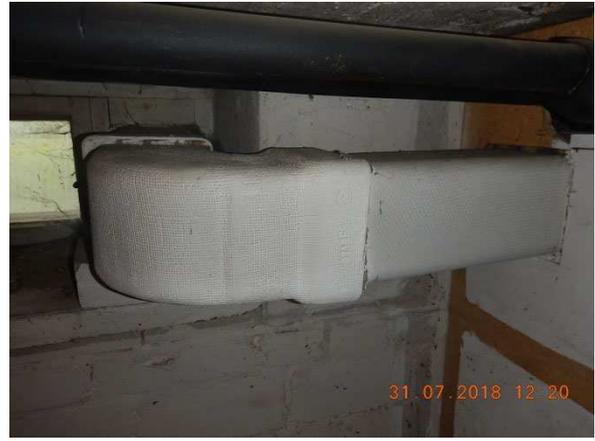
Kuva 116. Kellarissa öljykattilan paloilmakanava, joka sisältää asbestia
