## **MÅRTENSBY SKOLAN KUNNOSTUSSUUNNITELMA JA VAIHTOEHTOISET TILARATKAISUT**

Koonnin laatinut: Henna Salminen / asiakaspalvelupäällikkö / Toimitilat – Sipoon kunta

18.2.2022

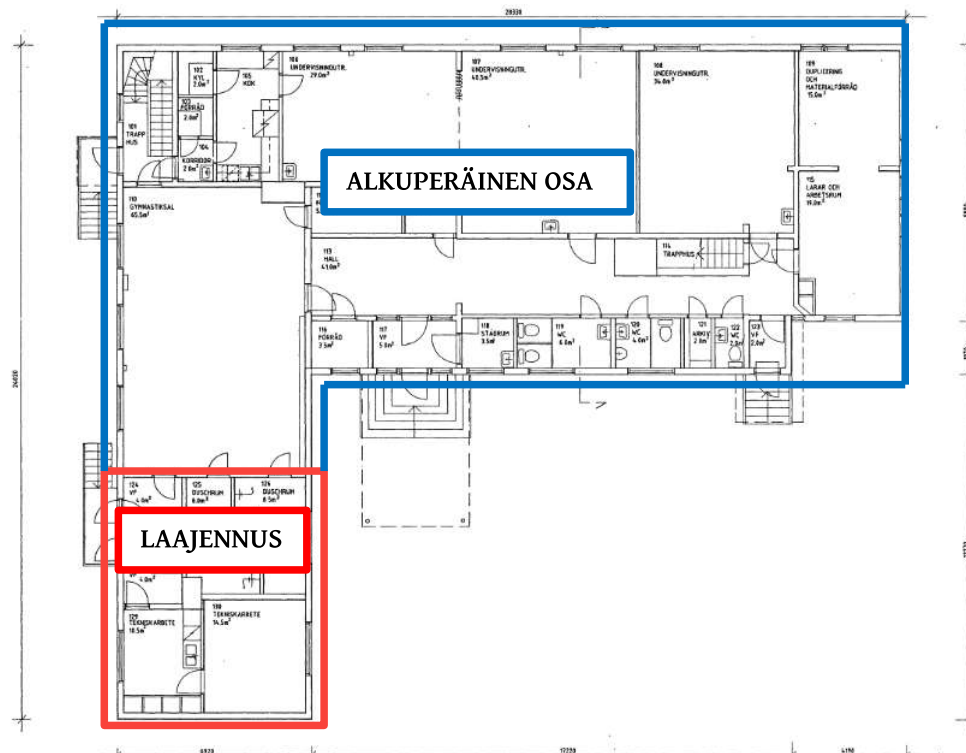
Kuva 1. Havaintojen mukaan rakennukseen on tehty laajennusosa myöhemmässä vaiheessa. Arvion mukaan tämä voi olla 1975 perusparannuksen yhteydessä rakennettu. Tietoja laajennusosan valmistusajankohdasta ei saatu.

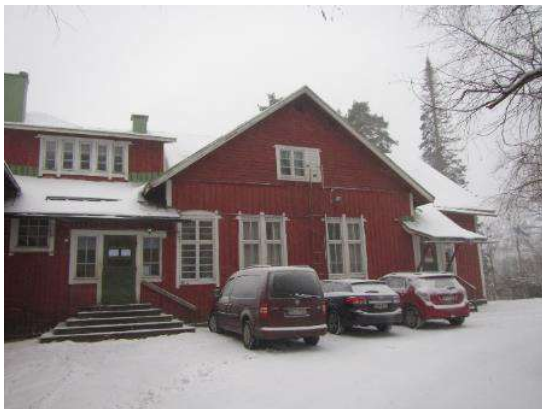
Vedenohjauksissa havaittiin rakennuspaikan kaltevuudesta huolimatta puutteita. Yläpihan pitkän seinän vierustalla pintojen kallistuksen ovat puutteellisia ja näin ollen arviolta vesi jää seisomaan sokkelin viereen. Tässä kohden ovat maanpinnat korot myös ajan saatossa kohonneet, sillä sokkelin tuuletusluukkujen alapinnat ovat aivan maanpinnan tasossa. Yläpihan sokkelin mataluus ja vedenohjauksen puutteet aiheuttavat haittaa julkisivun ja hirsirungon alaosille, sillä ne pysyvät kosteana. Myös arviolta huono yläpihan vedenpoisto aiheuttaa osittain ryömintätilaan lisää kosteusra-  
situsta, sillä vesi pyrkii alarinteen suuntaan ja todennäköisesti suotautuu osin rakennuksen alta läpi. Tästä ei kuitenkaan ole aiheutunut perustuksille ja julkisivulle vauriota, sillä merkittäviä liikkeitä sokkelikivissä tai lahoa julkisivussa ei havaittu. Yläpihalla suositellaan korjattavaksi maanpintojen kallistuksia, siten että sadevedet johdetaan hallitusti pois päin rakennuksesta. Lisäksi yläpihalle suositellaan matalan sokkelin viereen asennettavaksi sepelikaista, joka läpäisee vettä.

Kuva 2. Yläpihan puolella, pitkän seinän osalla, maanpinnat ovat tasaisia.

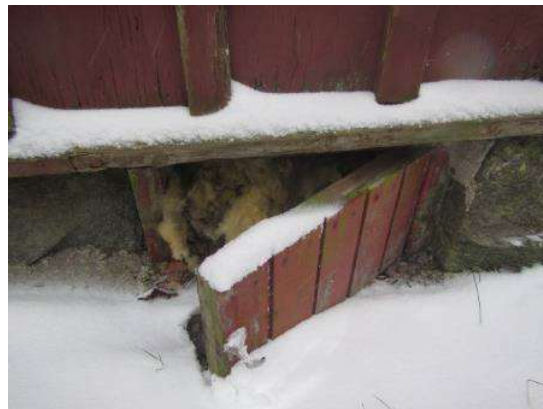
Kuva 3. Pitkän seinän osalla, maanpinnat ovat myös ajan saatossa kohonneet, sillä sokkelinluukut ovat maanpinnan tasossa.

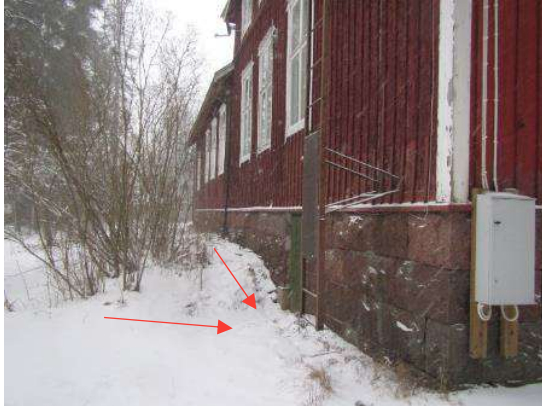
Alapihan osalla havaittiin, että julkisivun läheisyydessä on kasvillisuutta, joka aiheuttaa tarpeetonta kosteusrasitusta julkisivulle. Lisäksi lämmönjakohuoneen oven kohdalla on syvennys, joka kerää vettä.

Kuva 4. Lämmönjakohuoneen oven edessä on syvennys, joka kerää sadevesiä.

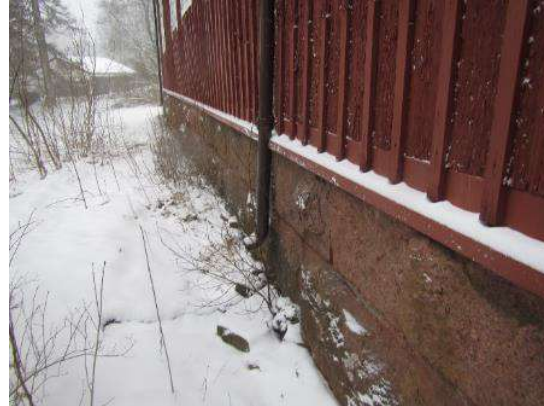
Kuva 5. Julkisivun vierustoilla on kasvillisuutta, joka aiheuttaa kosteusrasitusta julkisivuille.

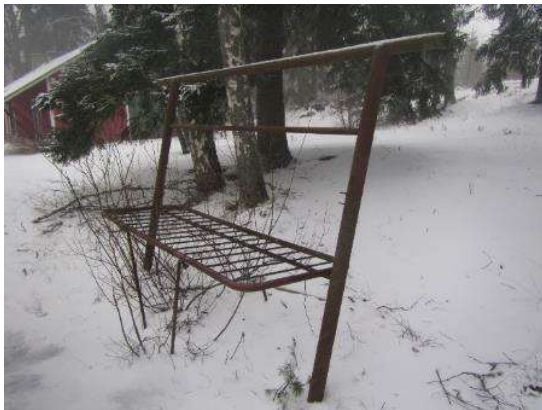
Kuva 6. Mattoteline on huonokuntoinen..

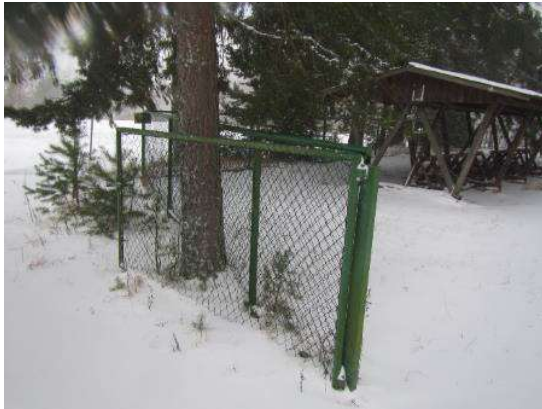
Kuva 8. Teräsrakenteiset aidat olivat tyydyttävässä kunnossa, vaurioita ei havaittu.

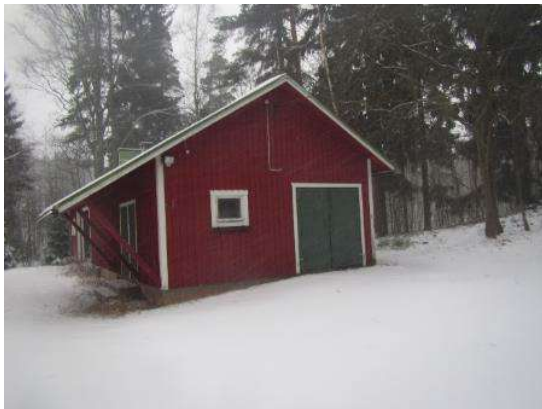
Kuva 9. Puurakenteinen piharakennus.

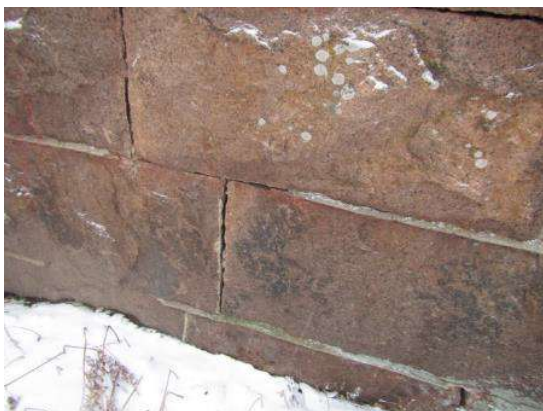
Alkuperäisellä osalla luonnonkivissä ei havaittu siirtymiä, eikä rakennuksen lattioissa sisätiloissa kieroutta. Kivijalassa on ollut laastista tehdyt makkarasaumat, jotka olivat suurelta osin varisseet pois. Laajennusosan teräsbetonisessa sokkelissa havaittiin vain pintarapautumaa, joka johtuu huonoista syöksytorvista.

Kuva 11. Makkarasaumat ovat varisseet pois.

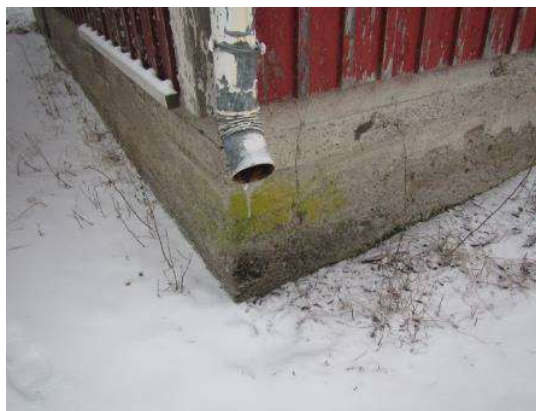
Kuva 12. Teräsbetonisokkelissa lievää pintarapautumaa.

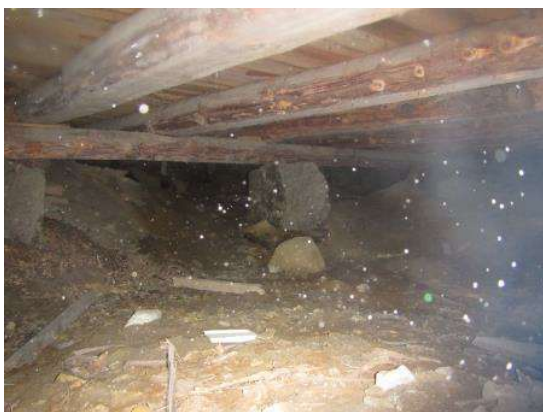
Kuva 13. Yleisesti alapohjan puurakenteet vaikuttivat alkuperäisellä osalla olevan kunnossa.

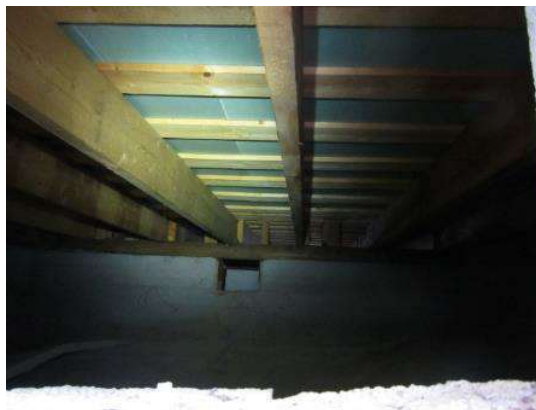
Kuva 16. Laajennusosan alapohjarakenteet olivat hyväkuntoisia.

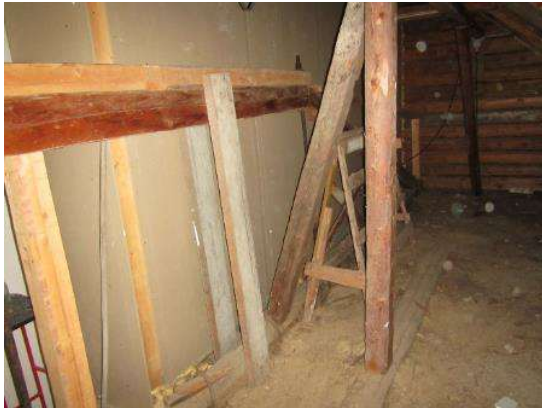
Kuva 25. Ullakon toista vetotankoa on paranneltu. Vetotanko vaikutti stabiililta. Muutama korjausosa oli tarpeeton, sillä ne eivät ottaneet mekaanista rasitusta vastaan.

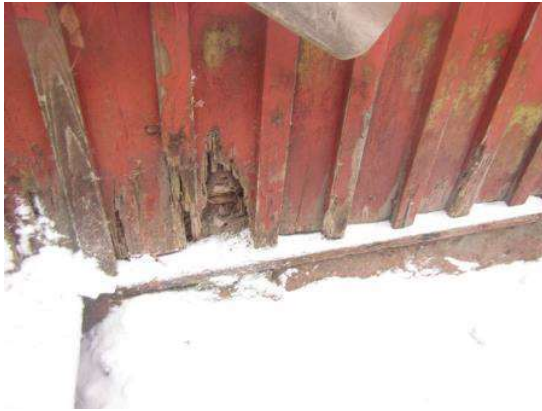
Kuva 27. Hirsirungon paikallinen vauriokohta, joka johtuu kattovesien ohjauksesta.

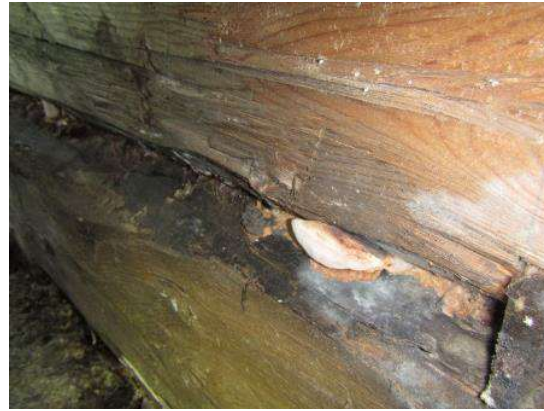
Julkisivussa ei havaittu hirren liikkeisiin viittaavia pullistumia. Vetotangot olivat myös paikoillaan ja katoissa ei havaittu notkumista. Hirsirungossa on muutamia yksittäisiä vauriokohtia. Portaan vieressä, puutteellinen kattovesien ohjaus on turmellut hirsiiä. Vastaavasti ullakolla vuotava kattojiiri on aiheuttanut seinään lahoa.

Kuva 28. Ullakon jiirin vuotokohdan alla on pidemmälle edennyt lahovaurio. Hirressä kasvaa lahosieni. Nurkan lohenpyrstösälvokset ovat kuitenkin ehjiä.

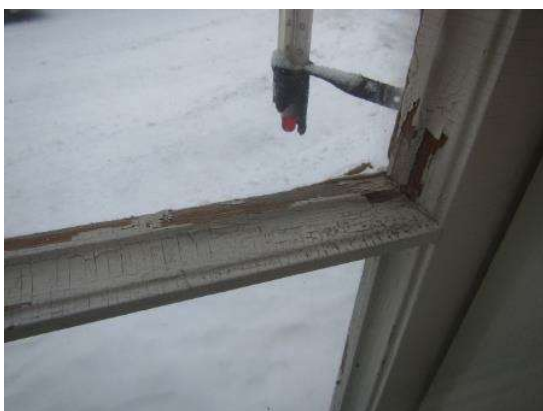
Kuva 33. Puitteiden välitilassa on maalipinnoitteissa vaurioita ja maalit halkeilee.

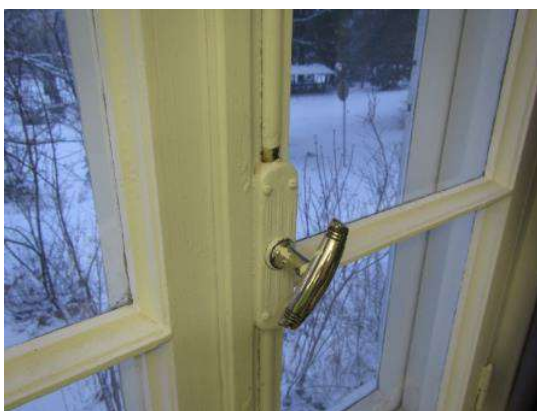
Kuva 34. Espanjolettien pitkittäistangot ovat maalattu yli, joka heikentää käyntiä.

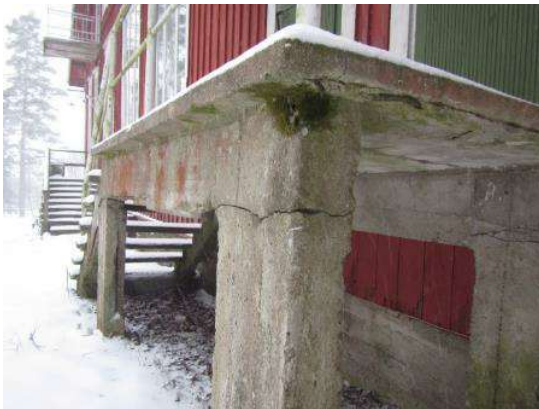
Rakennuksen sisäänkäynnin yhteydessä on teräsbetonirakenteinen porraskorkeus. Portaan pilarit ovat lohjonneet kulumisesta ja pilarin sekä palkin liitos on haljennut. Myös portaan laatan alapinnan teräset ovat korroosion johdosta näkyvillä (betoni haljennut). Porras tulee ottaa pois käytöstä, sillä sen kantavuudelle ei voida antaa enää takeita. Porras voidaan uusia esim. teräs- tai puurakenteisena.

Kuva 41. Porraskorkeus on pahoin vaurioitunut.

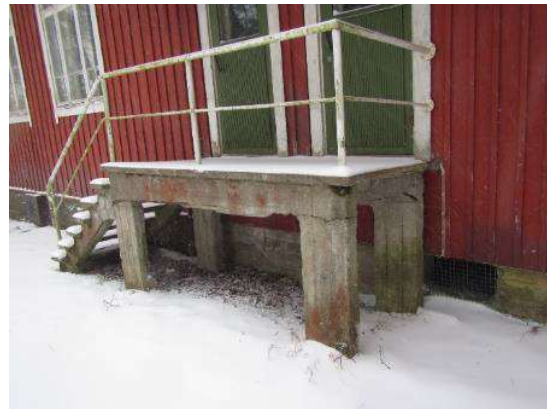
Kuva 42. Porraskorkeus on huonokuntoinen.

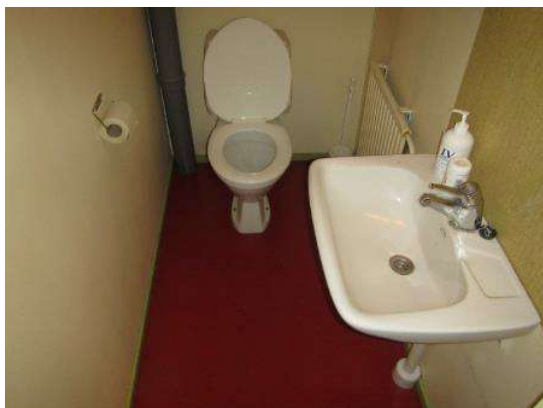
Kuva 55. Yleiskuva WC-tiloista.

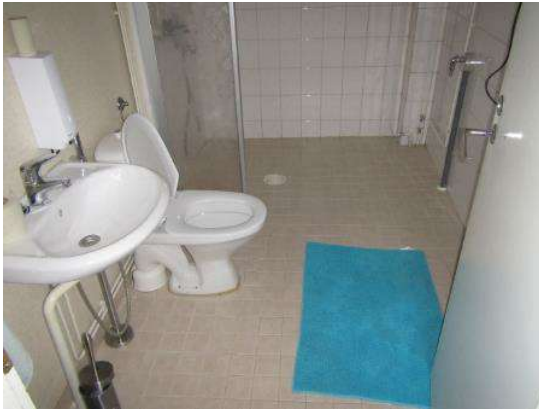
Kuva 57. Yleiskuva märkätilasta.

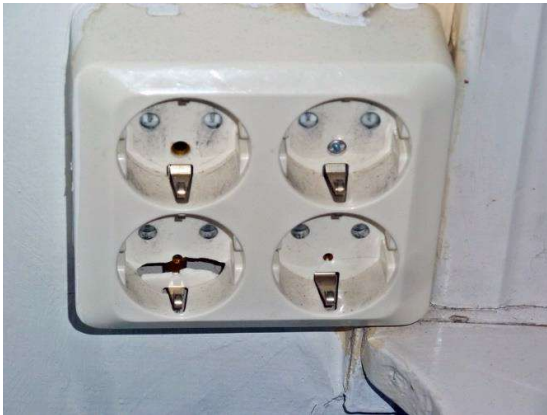
Kuva 90. Pistorasiavaurio

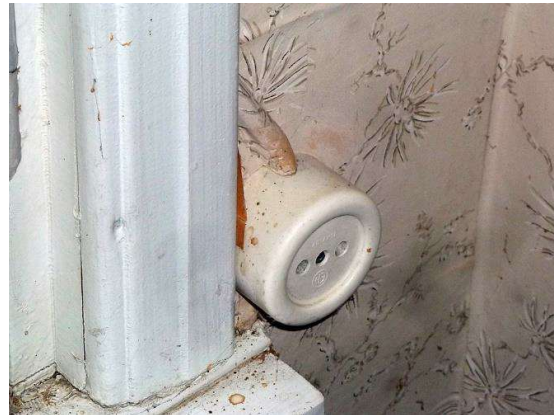
Kuva 91. 0-luokan pistorasia. Sallittu edelleen vaarattomissa olosuhteissa (mm. >4 m maadoitetuista rasioista).

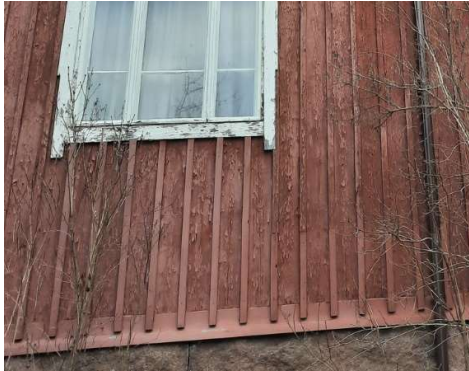
Ulkoseinärakenteen ja sokkelin liitosalueen pelti ohjaa julkisivua myöten valuvaa sadevettä pois liittymästä, mutta samalla heikentää rakenteen kuivumista veden päästyä suojapellityksen taakse. Pellitys on lisätty jälkikäteen osalle rakennusta mahdollisten verhouslautojen ja hirsirungon alaosien lahovaurioiden vuoksi. Ikkunoiden alapuolinen ulkoseinärakenteen kunto tulee tarkastaa

*Ulkoseinä – sokkeliinliittymän pellitys*

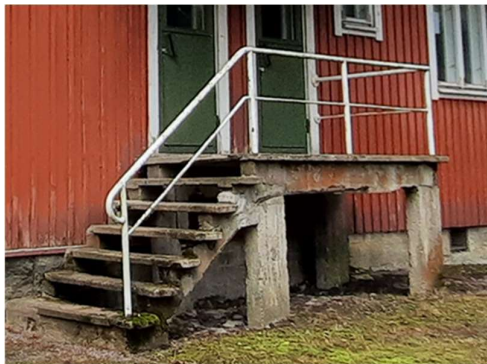
Rakennuksen betonirakenteisen ulokeparvekkeen ja betonirakenteisten portaiden vauriot ovat pitkälle edenneitä ja niiden käyttö tulee lopettaa välittömästi mahdollisten henkilövahinkojen välttämiseksi. Asiasta on informoitu Sipoon kunnan edustaja suunnittelukokous 2 yhteydessä 23.11.2021 ja kehoitettu estämään niiden käyttö. Puurakenteissa kiinni olevat kosteudelle alttiit betonirakenteet kuljettavat puurakenteisiin ylimääräistä kosteusrasitusta. Pitkään jatkuva kosteusrasitus altistaa puurakenteet laho- ja mikrobivaurioille.

*Vaurioituneet betoniportaajat*

- Pahoin vaurioituneet betoniportaati puretaan ja korvataan puu- tai teräsrakenteisina.
- Vanha betoniparveke puretaan pois. Vanha kulkuaukko parvekkeelle poistetaan ja korvataan hätäpoistumisikkunalla julkisivukorjauksen yhteydessä sekä hätäpoistumisreitit varustetaan tikkailla. Betonirakenteinen parveke voidaan myös korvata ranskalaisella parvekkeella, jossa vanhat parvekerakenteet korvataan ulkoseinään kiinnitettävällä suojakaiteella.

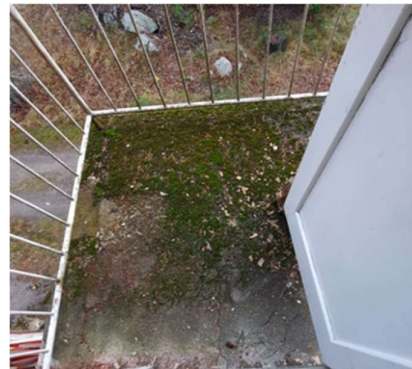
*Vaurioitunut betoniparveke*

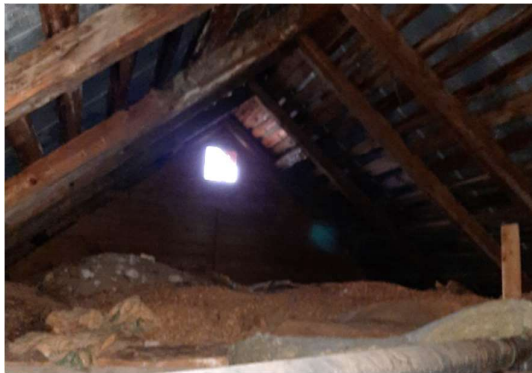
Ullakon huonetilat ovat ulkopuolelta kipsilevy pintaisia, joiden paperipinta on herkkä vikaantumaan ja mikrobivaurioitumaan kosteissa olosuhteissa. Yläpohjan eristeissä on havaittavissa paikoin levyvillalevyjä ja muuta rakennusjätettä. Yläpohjan tuuletusaukkoja ei ole varustettu pieneläinverkoilla eikä suojasäleiköillä. Suurehkojen tuuletusaukkojen kautta syntyy suurta paikallista kosteusrasitusta tuuletusaukkojen läheisyyteen ja lisäksi tuulen mukana kulkeutuvan viistosateen (vesi ja lumi) muodossa.

*Suojaamattomasta tuuletusaukosta pääsee pieneläimet ullakkotiloihin, myös viistosade pääsee kastelemaan rakenteita esteettä.*

- Toteutetaan lisäselvitykset perustusten mahdollisesta painumisesta tai käytävän osan alapohjakannattajien vaurioista, koska käytävän lattia kallistaa voimakkaasti kohti rakennuksen ulkoseinää.
- Varustetaan tuuletusaukot pieneläinverkoin.

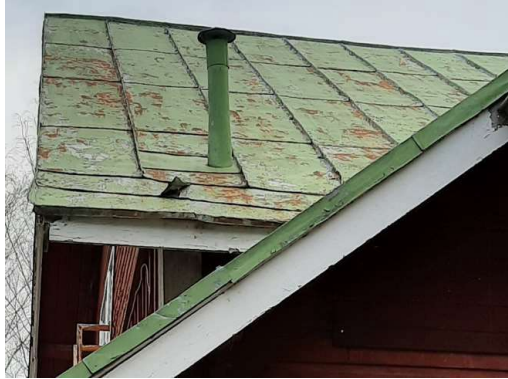
Konesaumatussa peltikatteessa esiintyy paikallisia vaurioita ja laaja-alaisesti korroosiovaurioita. Vesikatteen ylösnostot ovat myös puutteellisesti toteutettuja. Vesikattorakennetta ei ole varustettu aluskatteella, jolloin kaikki vuodot päätyvät yläpohjarakenteisiin. Talvella kylmään vesikatteen alapintaan tiivistyy yläpohjan lävitse diffuusiolla ja ilmavuotoreittien kautta konvektiolla kulkevan lämpimän sisäilman mukanaan kuljettamaa kosteutta. Vesikatteen alusrakenteissa nähtä-

*Vesikatteen paikallinen vaurio ja korroosiovaurioita*

- Vesikatteen läpivientien tiivistyksien ja ylösnostojen toteutukseen tulee kiinnittää toteutusvaiheessa erityisesti huomiota. Uusimisen yhteydessä vesikaton vaurioituneet alusrakenteet tulee uusida ja uusi vesikattorakenne varustetaan aluskatteella. Kaikkien läpivientien toteutuksessa käytetään ensisijaisesti teollisesti valmistettuja läpivientikappaleita.

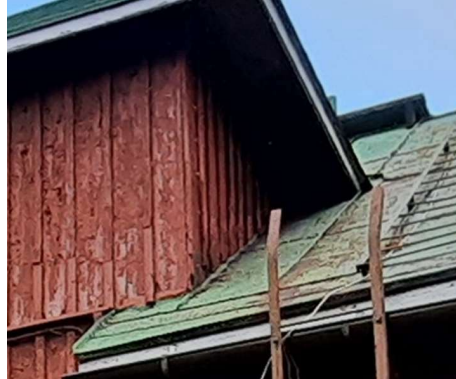
*Vesikatteen ylösnosto puutteellinen*
