TUTKIMUSSELOSTUS

MÄRTENSBY SKOLA
SISÄILMA- JA RAKENNETEKNINEN KUNTOTUTKIMUS

14.9.2022

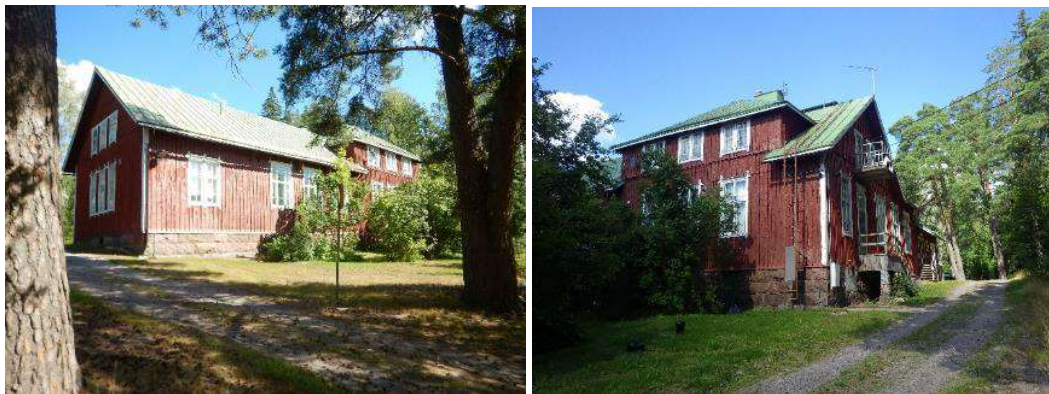
Tehtyjen havaintojen perusteella rakennusta ei ole salaojitettu. Kattovedet ohjautuvat syöksytorstista seinien viereen. Syöksytorstia ei ole kattavasti. Sadevesien poisto rakennuksen vierustoilta on puutteellista pintamaan kallistusten tai niiden puuttumisen vuoksi. Kellarin ovi on ympäröivää maanpintaan nähden maanpainanteessa. Sade- ja sulamisvedet pääsevät paikoin ryömintätilaan lisäten alapohjarakenteiden kosteusra-
situsta.

Kuva 12. Valokuvat rakennuksen eteläjulkisivusta lounaasta ja kaakosta kuvattuna.

Sokkeliin, alapohjarakenteisiin sekä paikoin seinien alaosiin kohdistuvaa kosteusristusta on suositeltavaa vähentää muokkaamalla maanpinnan kallistusta rakennuksesta pois päin, jos se on mahdollista (kallio).

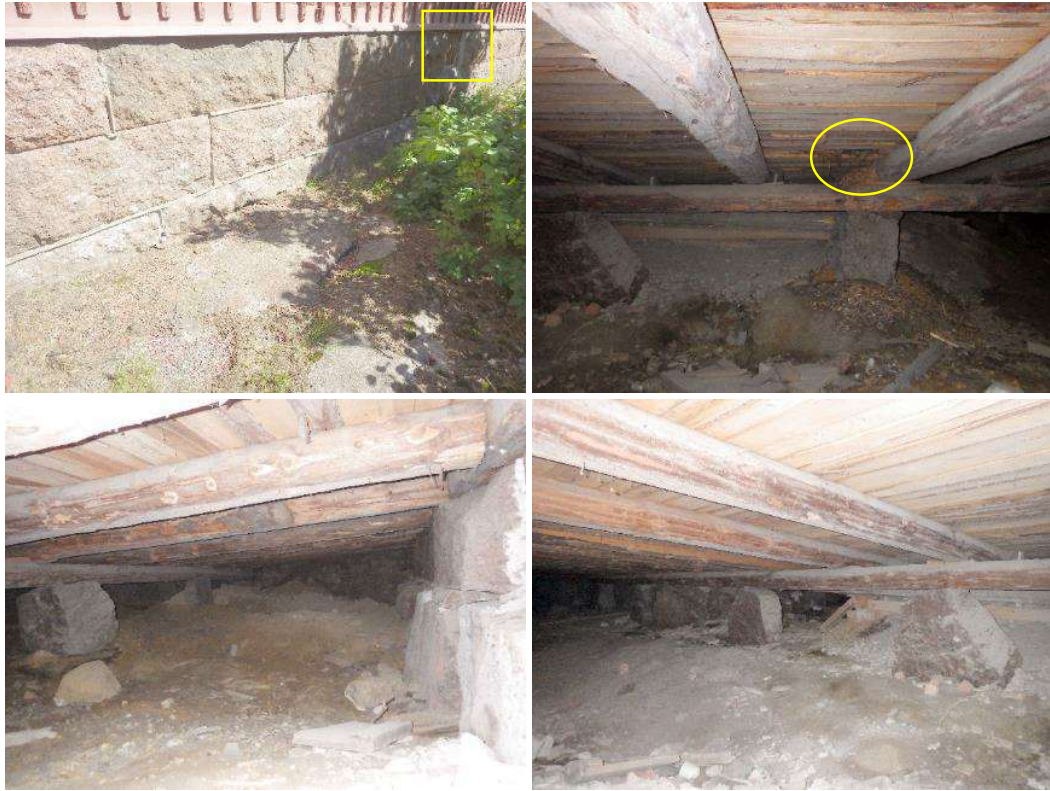
Kuva 14. Eteläpuoleisen julkisivun ryömintätilan luukku on sokkelissa koulumuseon ikkunan kohdalla. Aukosta havaittiin yksittäinen alapohjarakenteen sortuma, joka todennäköisimmin sijoittuu koulumuseon nurkkaukseen. Sortuman takana on lautaseinä. Puurakenteet ovat aistinvaraisesti arvioiden hyväkuntoiset. Vaakahirret tukeutuvat luonnonkiviin.

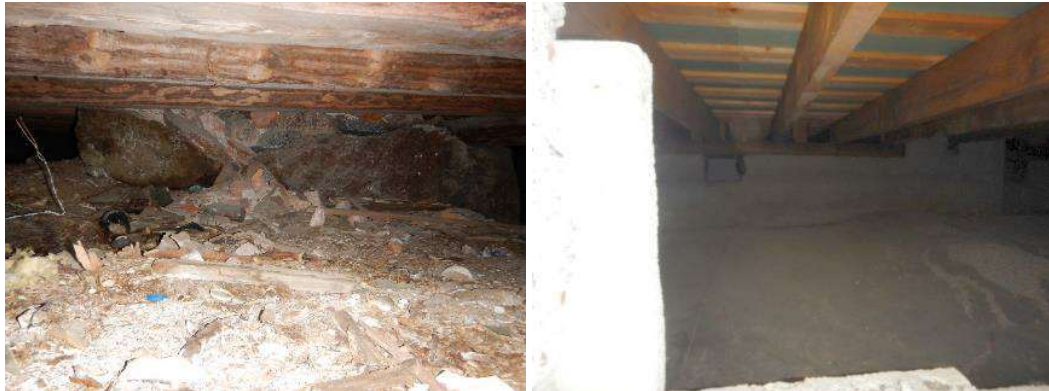
Kuva 16. Alkuperäisen osan länsijulkisivun keskellä sokkelissa olevan ryömintätilan kulkuaukosta havaittiin ryömintätilan pohjamaan päällä rakennusjätettä. Laajennusosan uusitun alapohjan siistikuntoisen ryömintätilan pohjalle on asennettu suodattinkangas.

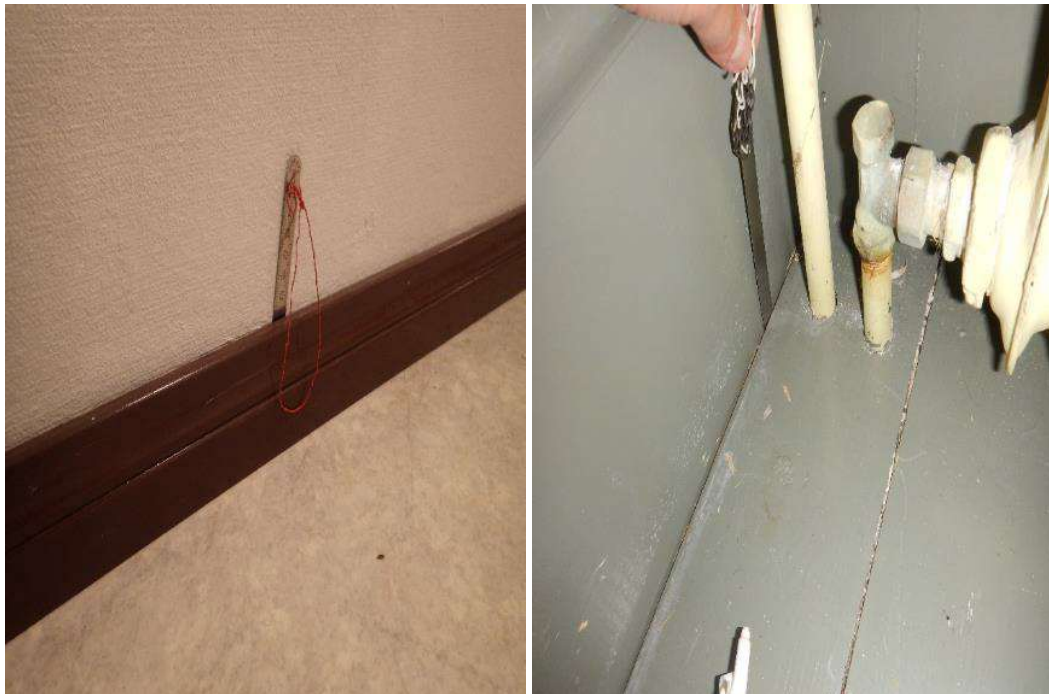
Kuva 17. Alapohjarakenteen sisäkuori ei ole ilmatiivis. Selviä rakoja havaittiin etenkin seinä-lattialiittymissä. Puuportaiden askelmissa on tiiviyspuutteita.

Alapohjarakenne ei ole ilmatiivis. Näin ollen rakenteissa olevat hajut ja muut epäpuhtaudet voivat kulkeutua sisäilmaan paine-erojen aiheuttamien ilmavirtausten mukana. Rakenneavauksista otetuissa materiaalinäytteissä ei kuitenkaan todettu mikrobikasvua. Jos alapohjarakenteen sisäkuoren ilmatiiviyttä halutaan parantaa, on olemassa riski alapohjarakenteiden tuulettumisen ja kuivumisen heikentymisestä ja rakenteiden vaurioitumisriski voi kasvaa. Ilmanvaihtoon tehtävillä muutostöillä on merkittävä vaikutus sisäilman laatuun. Ilmanvaihtoon tehtävät muutokset vaikuttavat alapohjarakenteen läpi tapahtuviin vuotoilmavirtauksiin ja tämä tulee huomioida ilmanvaihdossa. Rakennukseen ei saa muodostua sellaista alipainetta, joka voisi aiheuttaa epäpuhtauksien kulkeutumisen ryömintätilasta sisäilmaan.

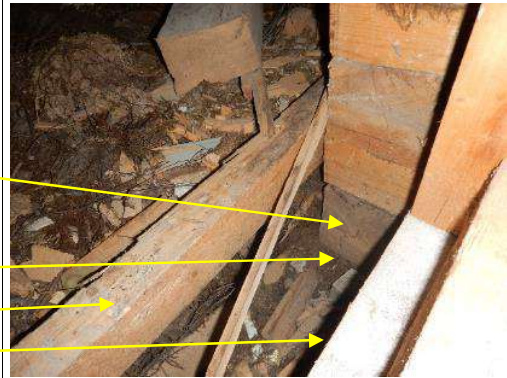
Avauksesta oli aistittavissa lievästi maakellarimainen haju. Täyttökerroksen päältä mitattiin hetkellisesti 18,7 °C ja 65,1 RH% olosuhteet. Rakenneavauksesta todettiin merkittävästi selvä ilmavirtaus sisäilmaan päin, kun ulko-ovi on auki. Ulko-oven ollessa kiinni ilmavirtaus on rakenteeseen päin.

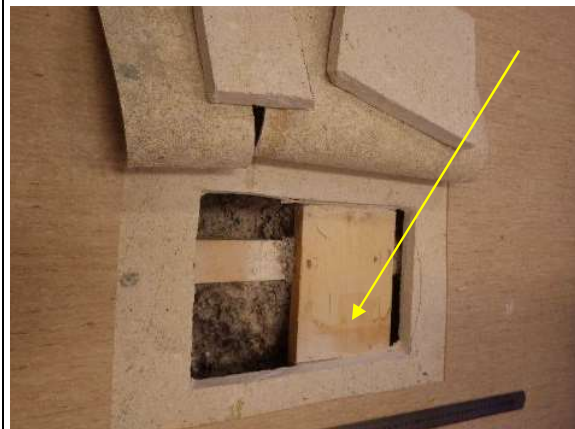
Rakennearvauksesta todettiin vähäinen ilmavirtaus rakenteeseen päin. Lattialevyn koolauslaudassa havaittiin vanha, kuiva kosteusjälki. Arvauksesta ei aistittu poikkeavaa hajua.

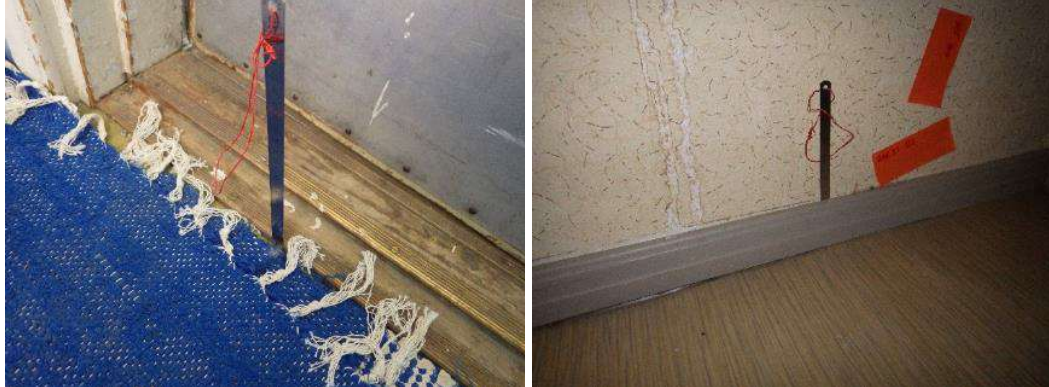
Kuva 18. Välipohjarakenteen sisäkuori ei ole ilmatiivis kummassakaan kerroksessa. Selviä rakoja havaittiin etenkin seinä-lattialiittymissä. Vasen kuva on käyttökiellossa olevan parvekkeen kynnyksen liittymästä ja oikea kuva pienestä komerosta vesikaton jiirin kohdalla. Seinän tapetissa on vesivuotojälkiä.

Välipohjarakenteet eivät ole ilmatiiviitä. Näin ollen rakenteissa olevat hajut ja muut epäpuhtaudet voivat kulkeutua sisäilmaan paine-erojen aiheuttamien ilmavirtausten mukana. Rakenneavauksista otetuissa materiaalinäytteissä ei kuitenkaan todettu mikrobikasvua. Jos välipohjarakenteen ilmatiiviyttä halutaan parantaa, on olemassa riski rakenteiden tuulettumisen ja kuivumisen heikentymisestä ja rakenteiden vaurioitumisriskin kasvamisesta. Epäpuhtauksien kulkeutumista on suositeltavaa pyrkiä hallitsemaan ilmanvaihdon avulla siten, ettei tiloihin muodostu merkittävää alipainetta.

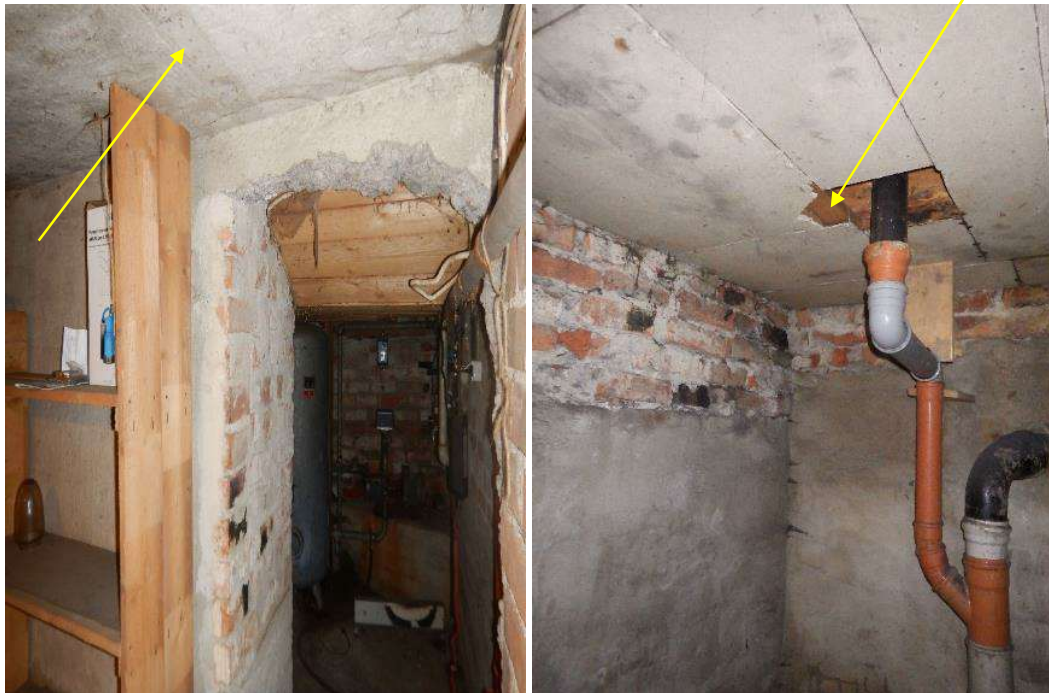
Kuva 19. Kellarin katon välipohjarakenteita. Ulkoseinän viereisen perunakellarin kohdalla katto on betonirakenteinen ja sen kantavana rakenteena ovat havaintojen perusteella ratakiskot. Öljysäiliötilan puurakenteisen katon alapinnassa on asbestipitoinen mileriittilevytys. levyt ovat paikoin rikki.

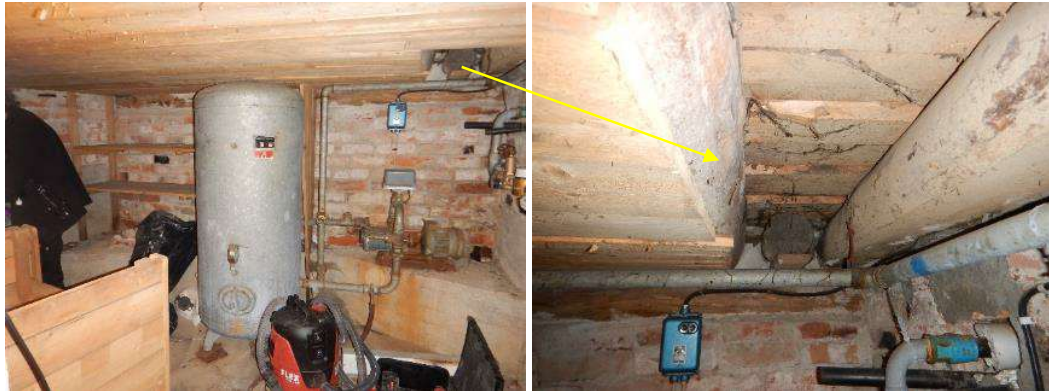
Kuva 20. Kellarikerroksen takimmaisessa perunakellarissa on myös puukatto, jonka kantavana rakenteena ovat puupalkit.

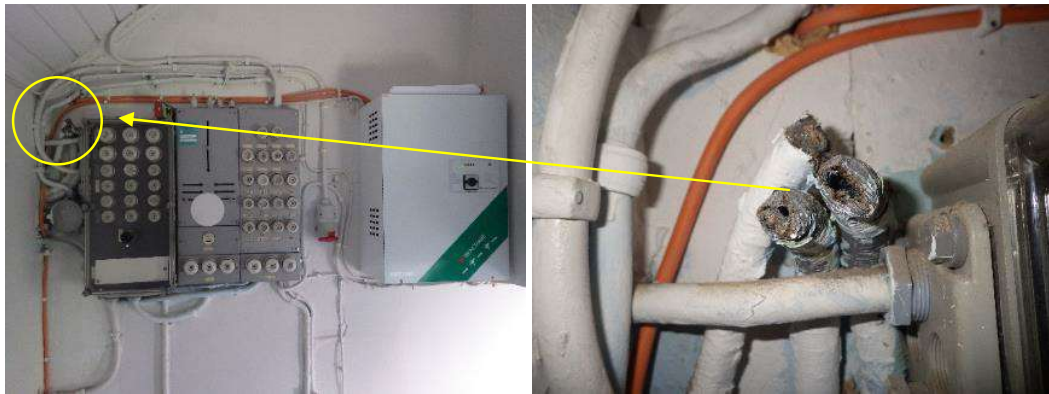
Kuva 21. Keittiöiden päädyssä olevassa portaikossa on aistittavissa paikoin kemiallisiin yhdisteisiin viittaavaa hajua. Hajun lähteenä ovat todennäköisesti vanhan sähköpääkeskuksen katkaistut johdot.

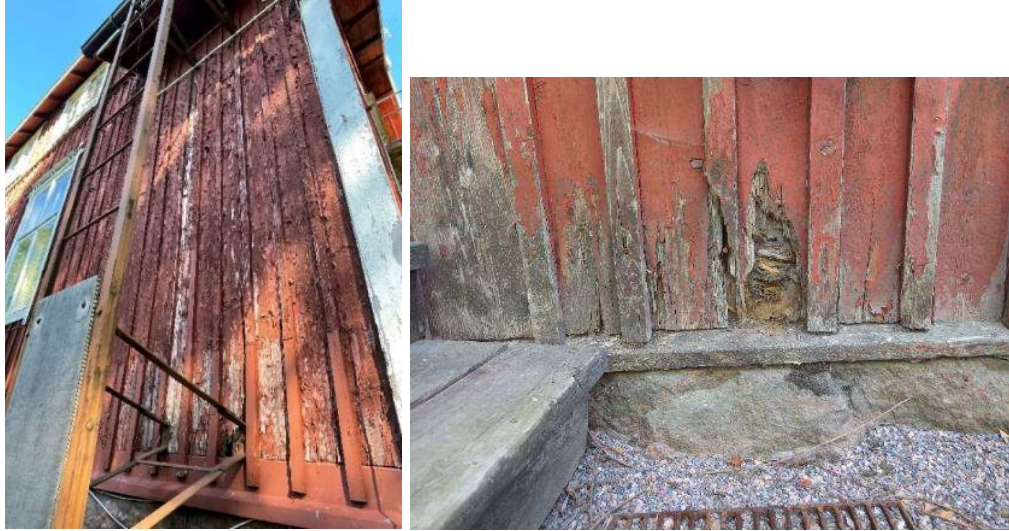
Kuva 23. Seinien alaosien julkisivulaudoituksen ja hirsien lahoaminen on paikoin näkyvissä ilman rakenneavauksia, kuten kattotikkaiden ja pääsisäänkäynnin portaiden kohdalla.

Julkisivuverhous on alaosastaan monin paikoin lahonnut ja sen maalipinta on kauttaaltaan huonokuntoinen. Alimmat hirret ovat pohjois- ja itäseinällä uusimisen tarpeessa niissä todettujen lahovaurioiden vuoksi. Lisäksi sisäänkäyntikatoksen alla olevassa seinässä hirsissä todettiin lahoa noin metrin korkeudelle.

Tulevien julkisivukorjausten yhteydessä on suositeltavaa harkita hirren/laudan ulkopinnassa olevan tervapahvin poistamista ja kunnon tuuletusvälin lisäämistä julkisivun kosteusteknisen toiminnan parantamiseksi. Vaihtoehtoisesti tulee kiinnittää huomiota maalityypin vesihöyryn läpäisevyyteen, jolloin lautaverhous pääsee kuivumaan ulospäin. Lisäksi sadevedenohjaukseen tulee kiinnittää huomiota.

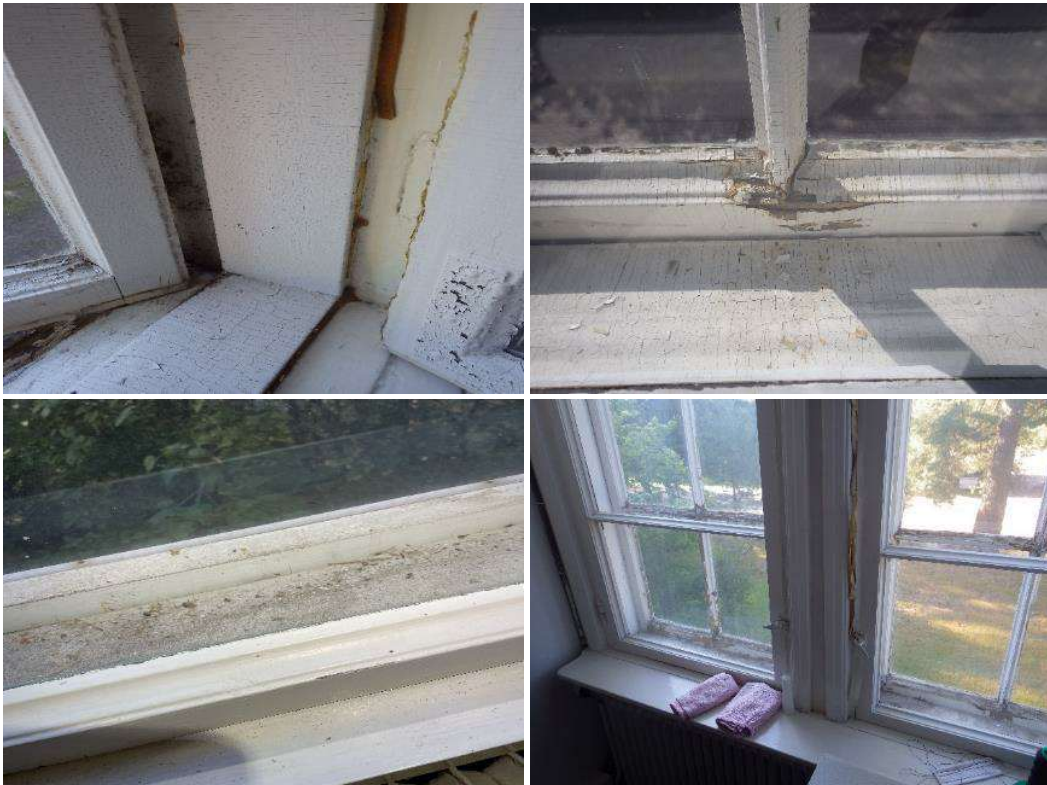
Kuva 24. Ikkunavälien maalipinta on huonokuntoinen ja ulkopuoleissa on alkavaa lahoa. Ikkunaväleissä on paikoin pölyä ja likaa. Joidenkin tilojen ikkunaliittymistä oli havaittavissa voimakasta ilmavuotoa. Käyttäjät ovat tilkinneet ikkunaliittymiä paperilla ja teippauksilla. Osa ikkunoista on vaikea avata ja sulkea.

Ikkunoissa havaittiin paikoin laaja-alaista vaurioitumista ja paikoin ikkunoiden tiiveydessä on merkittäviä puutteita. Etenkin ikkunoiden ulkopuoliset osat ovat huonokuntoiset. Ikkunoissa todettiin puun harmaantumista sekä maalipinnoitteen hilseilyä varsinkin rasitetuimmilla julkisivuilla. Maalipinnoite suojaa puuta harmaantumiselta, ja mikäli maalipinnoite on pitkään huonokuntoinen, puupintojen harmaantuminen etenee syvemmälle ja voi johtaa puuaineksen lahovaurioihin. Ikkunoiden sisäpuolteen tiiviys on pääsääntöisesti heikko, koska vanhat tiivisteet ovat hyvin kuluneita eivätkä enää toimi.

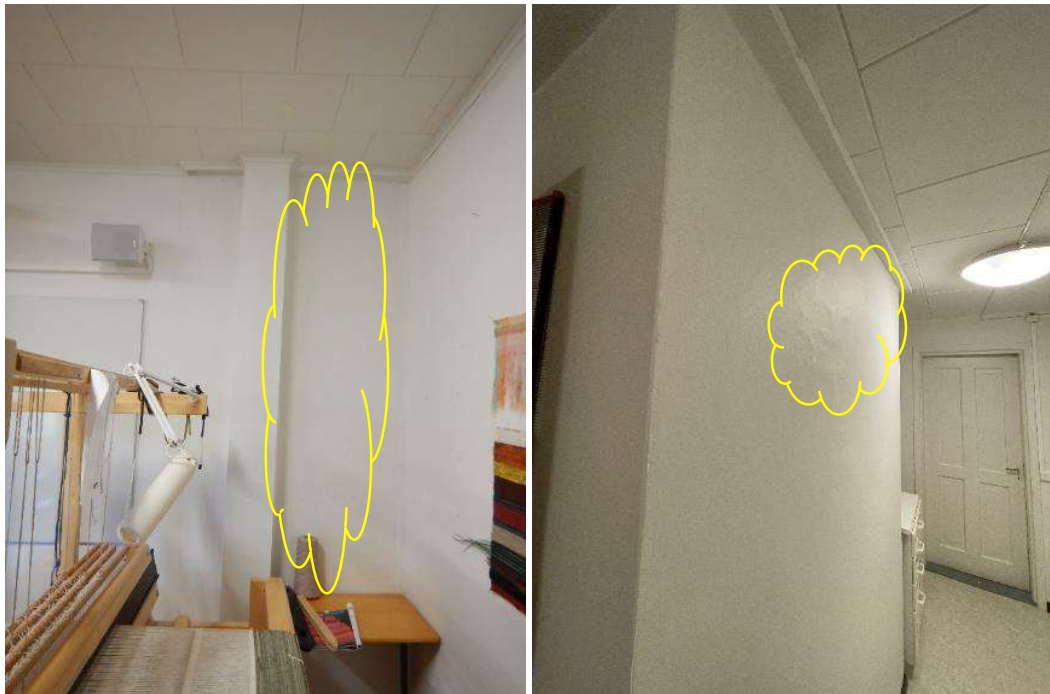
*Kuva 26. Toisen kerroksen keittiön, käytävän ja kangaspuut 1 –tilojen nurkkauksessa
olevan tiilihormin seinäpinnoilla on kosteuden aiheuttamaa maalipinnan kupruilua.
Kupruilukohdista todettiin muita hormi- ja seinäpintoja korkeampia pintakosteusilmai-
simen vertailuarvoja, lukemien vaihdella välillä 90...110, vertailuarvon ollessa 50.*

Toisen kerroksen keittiön, käytävän ja kangaspuut 1 –tilojen nurkkauksessa olevan tiilihormin pinta on kosteusvaurioitunut. Hormirakenteisiin pääsee sade- ja sulamisvesiä joko suoraan hormiin satamalla tai vesikatteen ylösnoston puutekohdista hormia vasten. Kivirakenteet kestävät hyvin kosteutta, mutta mikäli ylimääräinen kosteus ei pääse kuivumaan sisäilmaan, vaurioituu laasti- ja maalipinta helposti kosteudesta. Vauriot ovat lähinnä esteettinen seikka, mutta halutessa tiilihormin pintarakenteet tulee poistaa ja tehdä uudelleen kosteutta hyvin läpäisevillä laasteilla ja maaleilla. Ennen korjausta tulee kuitenkin poistaa syy liiallisen kosteuteen joko vesikatteen tai hormin sadevesisuojausta korjaamalla.

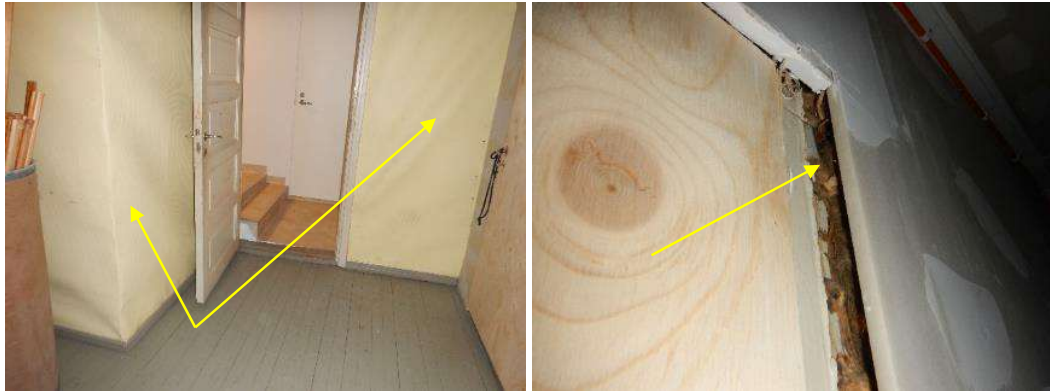
Kuva 27. Toisen kerroksen länsipuolen portaikon yläosassa olevassa aulassa ovat seinien vanhat pinkopahvit kuprulla, samoin aulan viereisen varaston väliseinässä. Varastoon ja kangaspuut-tilaan on asennettu vaneriovet, joiden liittymistä ovat näkyvissä hirsiväliseinien riveet.

Toisen kerroksen länsipuolen portaikon yläosassa olevassa aulassa ja siihen liittyvässä kylmässä varastotilassa on seinien vanhat pinkopahvit kuprulla. Kosteusvaurioituneet pahvit on suositeltavaa poistaa. Väliseinät ovat muutoin hyväkuntoisia. Märkätiloihin suositellaan peruskorjausta, jossa lattiaan seiniin suunnitellaan nykyaikaiset vedeneristykset.

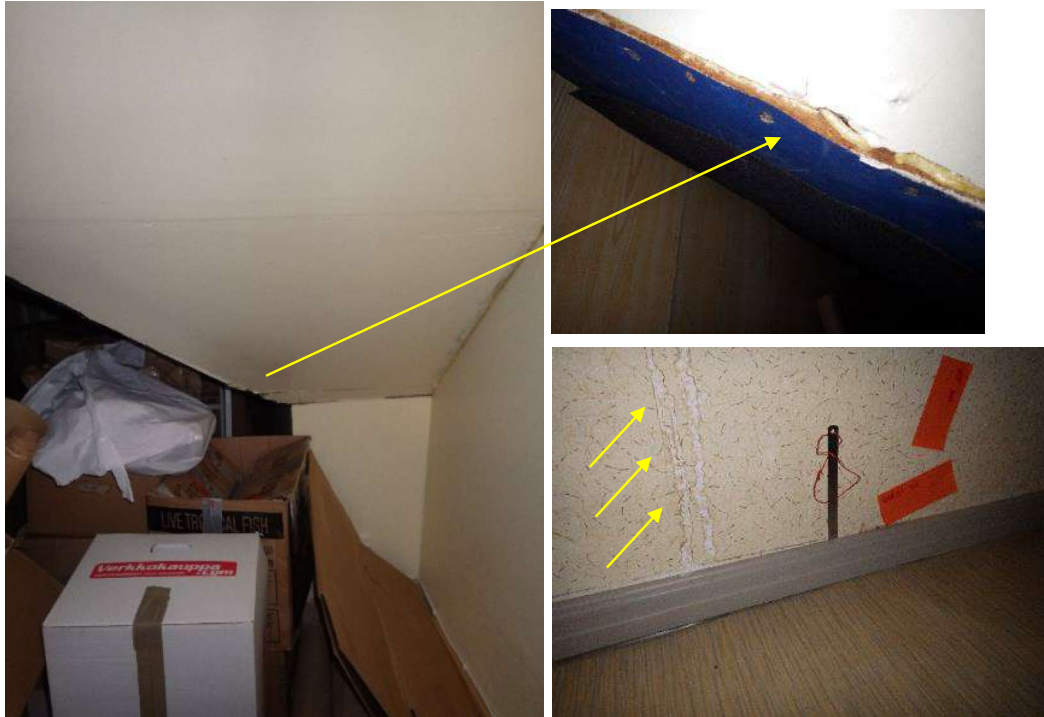
Kuva 29. Pääsisääntäytymisen katokseen liittyvän kattojiirien kohdalla olevissa varastotiloissa on havaittavissa vaurioitumista pintamateriaaleissa. Kattolevytys on kosteusvaurioitunut jiirin alapuolella varastotilassa ja nurkkakomeron seinätapetin pinnassa on valumajälkiä.

Tehtyjen tutkimusten ja aistinvaraisten havaintojen perusteella tulee hirsirakenteita ja niihin liittyvien tilojen pintarakenteita uusia pääsisäänkäyntikatokseen liittyvien kattojiirien kohdalla sekä länsipäädyn varastotilaan yhteydessä olevassa kylmässä ullakkotilassa. Edellä mainituista kohdista ei otettu materiaalinäytteitä mikrobianalyyysiin, sillä mikrobivauriot olivat todettavissa aistinvaraisesti. Ulkoseinien sisäpinnat ovat muutoin pääsääntöisesti varsin hyväkuntoiset. Lämmöneristeistä ei todettu mikrobivaurioita.

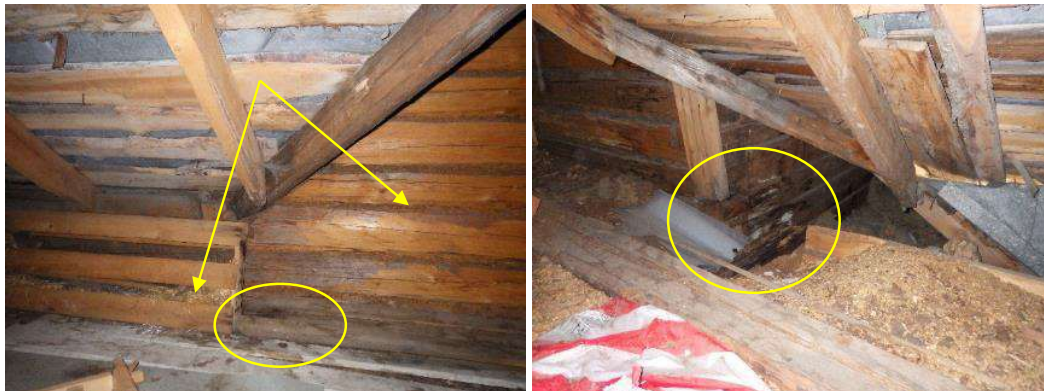
Kuva 30. Salin päällä olevan kylmän ullakon seinien yläosassa kattojiirien kohdalla on kosteuden aiheuttamia jälkiä hirsissä. Itäjulkisivulla ulkoseinien hirsien välissä on laajennusosan puoleisella osalla olkimaista materiaalia pellavariveen sijaan.

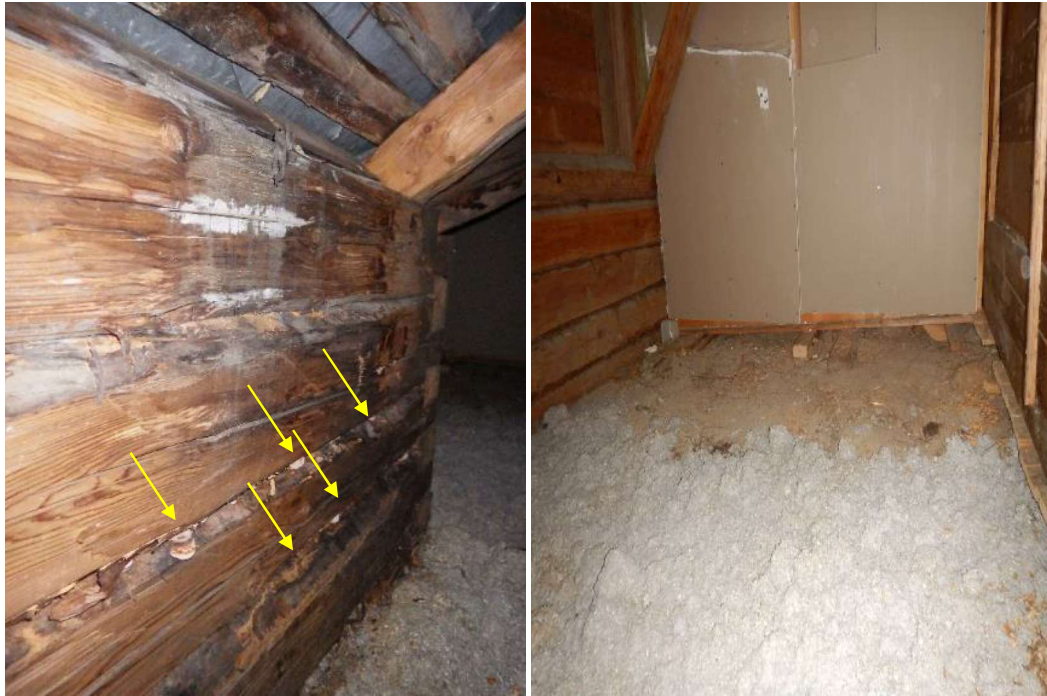
Kuva 31. Toisen kerroksen länsipäädyn pienestä varastotilasta on aukko ullakkotilaan. Ko. kohdalla ulkoseinien hirsipinnassa on kosteusjälkiä ja selvää mikrobikasvustoa, lahottajasientä. Kylmän ullakon perällä näkyy entisen asunnon levyseinärakenne.

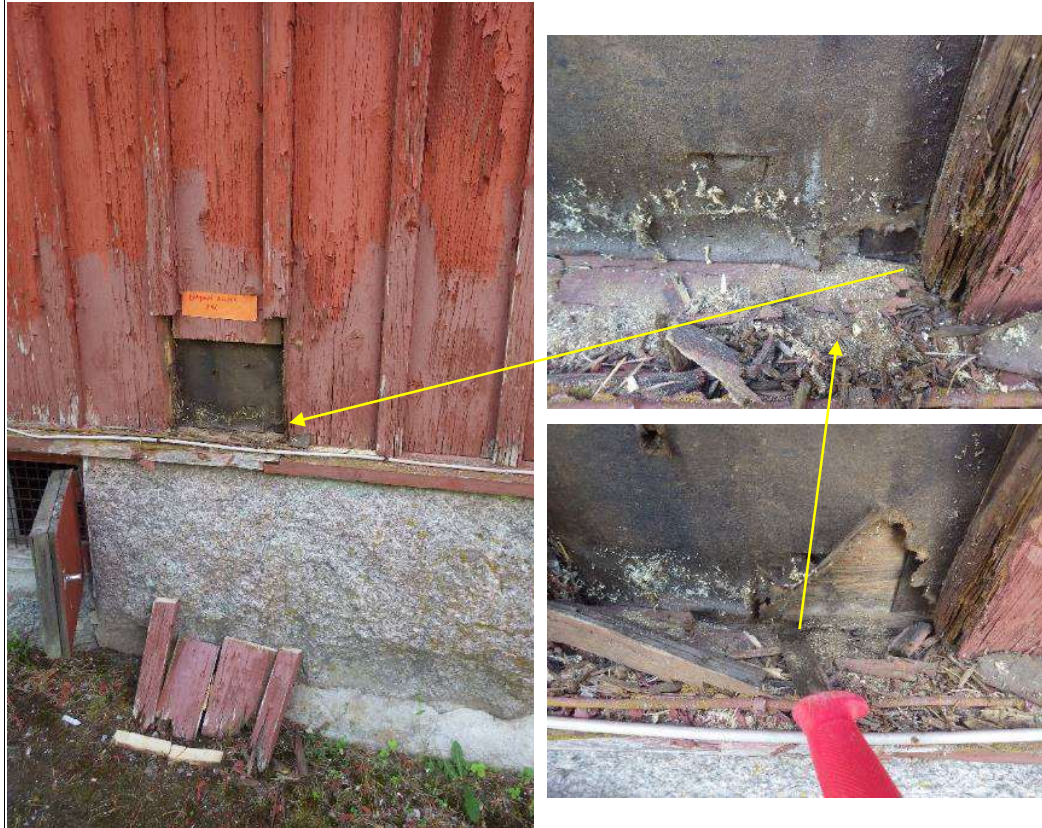
RA36, US, ompelutilan kohdalla, 1. krs

- Julkisivulaudoituksen takana on tervapahvi, ei tuuletusrakoa.
- Julkisivulautojen ja tervapahvin välissä on sienirihmastoja.
- Tippalauta ja julkisivulaudoituksen alaosa lahonneet
- Hirret ovat hyväkuntoiset.
- Ko. kohdalle tehtiin länsiseinän mikroporaus 1.3. Mikroporauksessa ei havaittu lahoa. (Erillinen raportti liitteenä.)

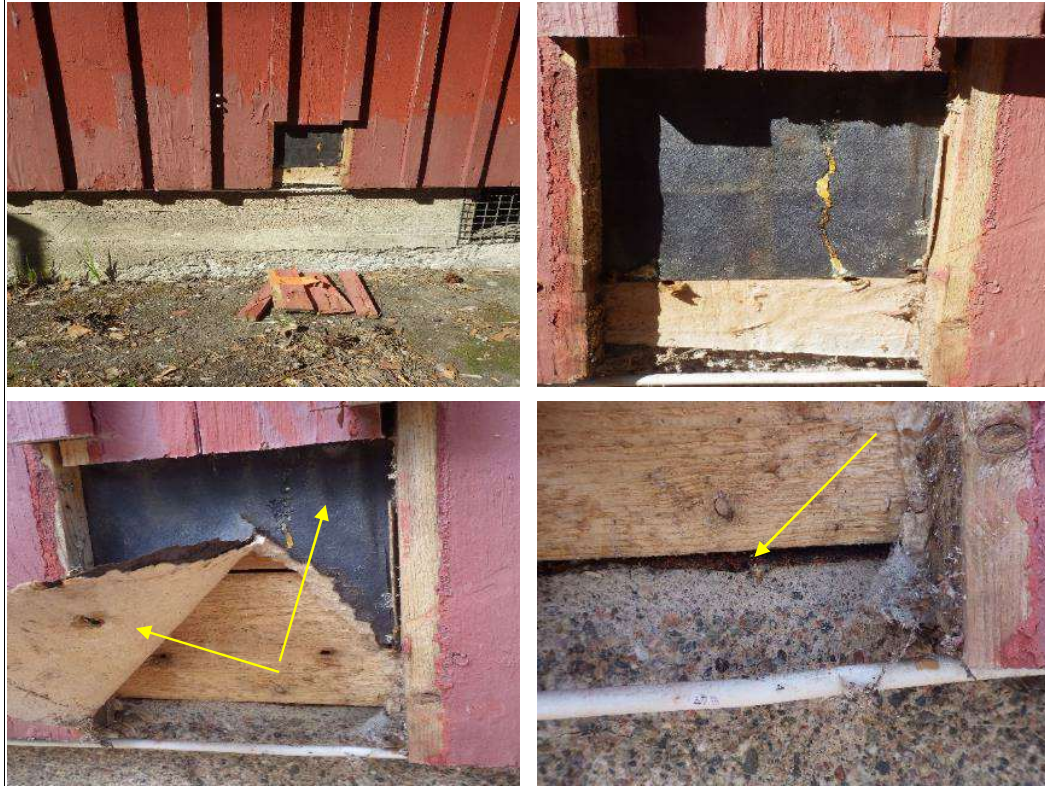
RA37, US, laajennusosan itäjulkisivu, 1. krs

- Julkisivulaudoituksen takana on tervapahvi ja sen taustalla pahvi.
- Rakenteessa ei ole tuuletusrakoa.
- Alajuoksupuun ja sokkelin välissä on bitumikermi.

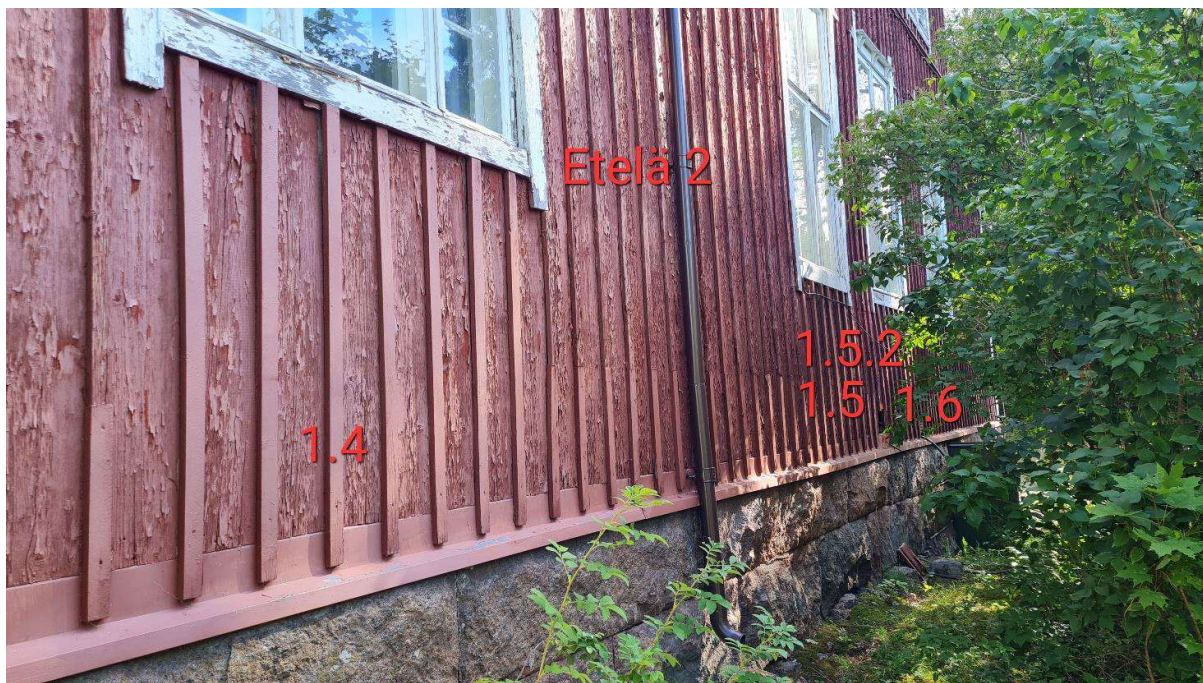
Sijainti	Poraus	Huomioitavaa
Eteläs.	1.4	Ok
Eteläs.	1.5	Lahovaurio
Eteläs.	1.5.2	Ok
Eteläs.	1.6	Pintalahoja hirren sisäpinnassa.

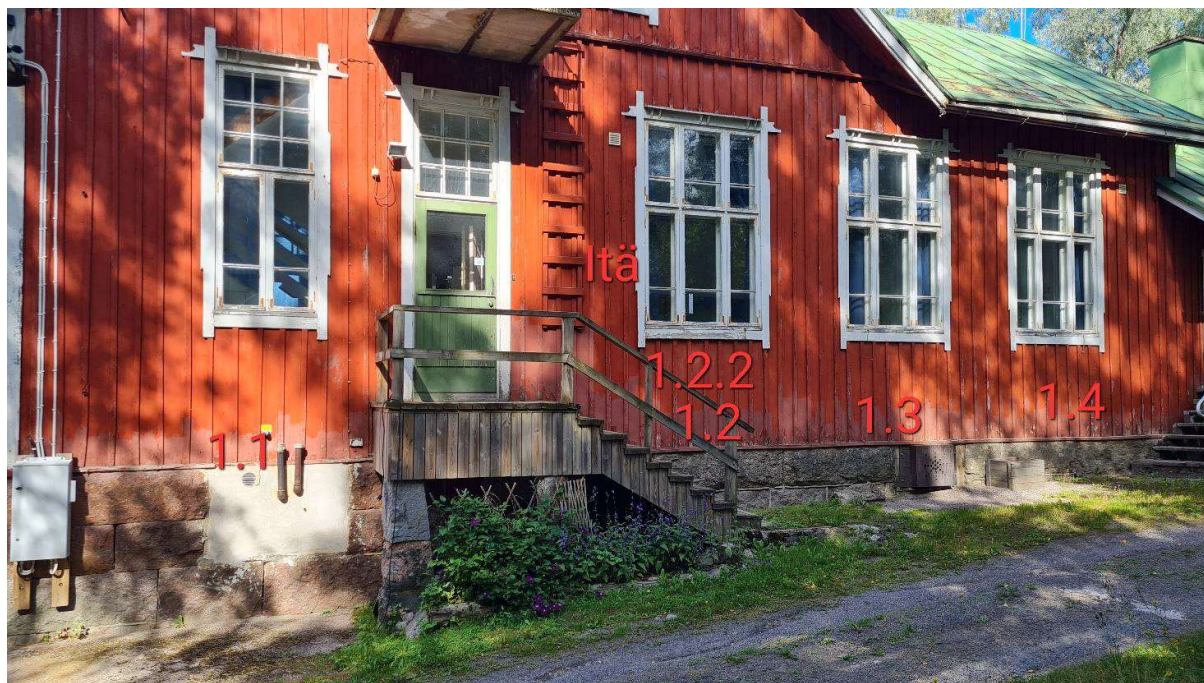
Sijainti	Poraus	Huomioitavaa
Itäs.	1.1	Ok
Itäs.	1.2	Lahovaurio

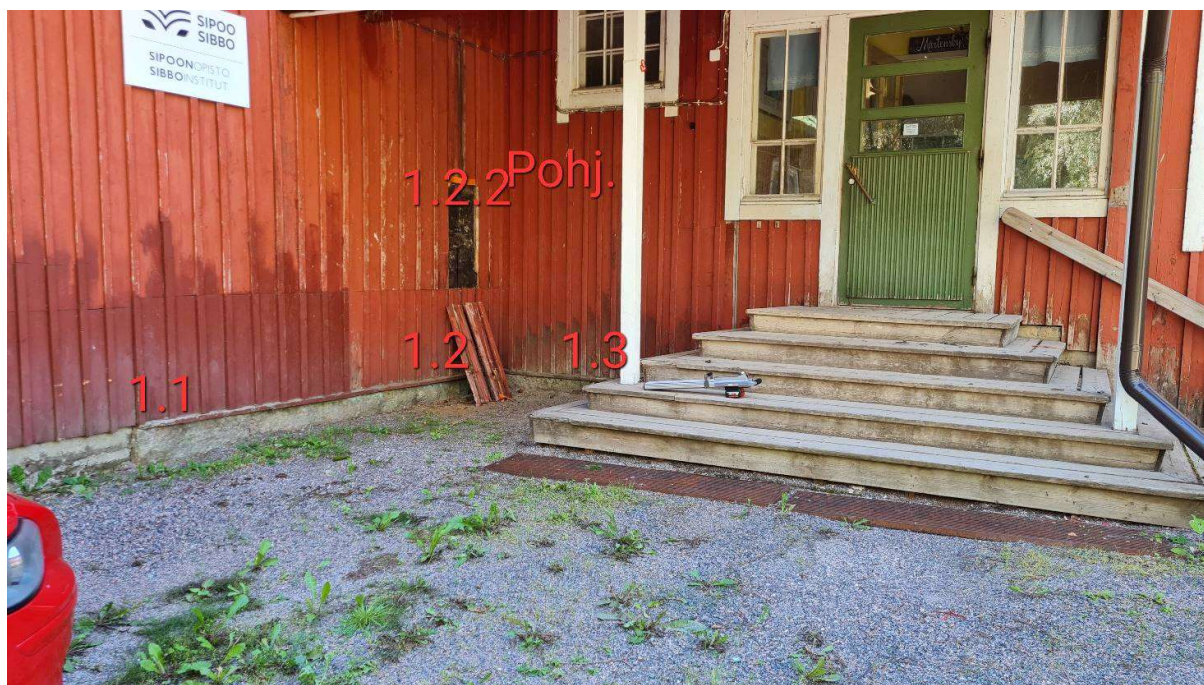
Sijainti	Poraus	Huomioitavaa
Pohjs.	1.1	Lahovaurio
Pohjs.	1.2	Lahovaurio
Pohjs.	1.2.2	Ok
Pohjs.	1.3	Ok. Lautarunkoinen seinä.

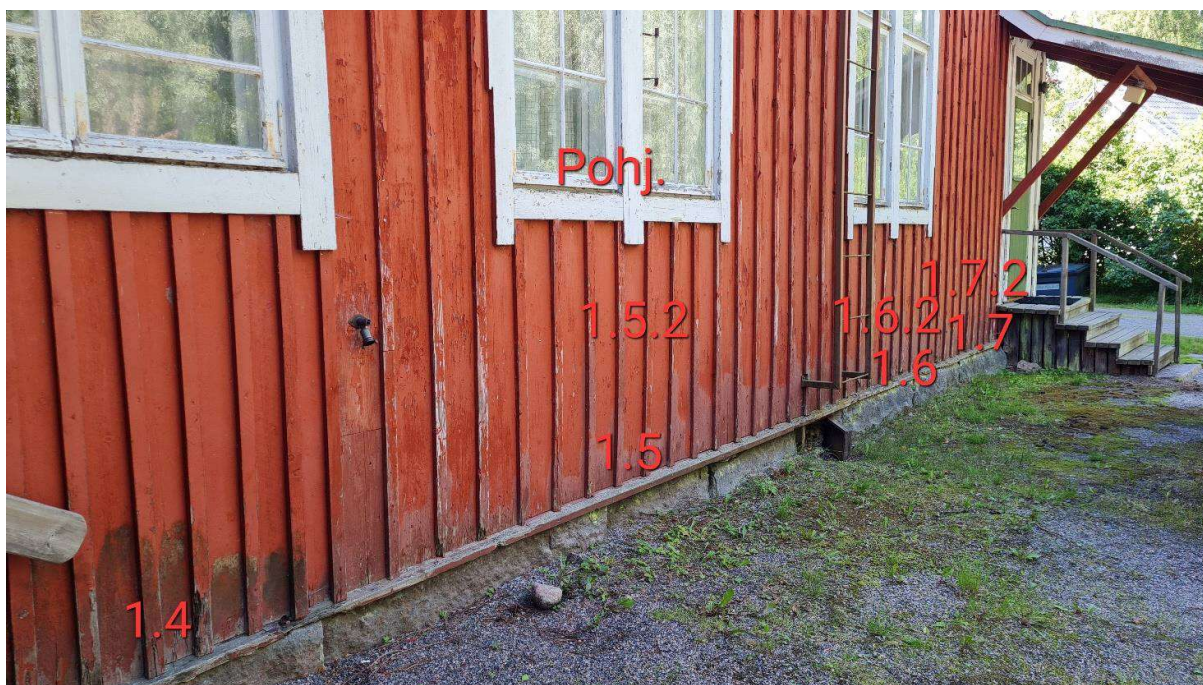
Sijainti	Poraus	Huomioitavaa
Pohjs.	1.4	Pintalaudassa lahovaurio. Ok
Pohjs.	1.5	Lahovaurio
Pohjs.	1.5.2	Ok
Pohjs.	1.6	Lahovaurio
Pohjs.	1.6.2	Ok
Pohjs.	1.7	Lahovaurio
Pohjs.	1.7.2	Ok
