Liite / Bilaga 1 / 34. §  
RAKYMP 18.3.2025

**Asia Sipoon ympäristönsuojeluviranomaisen lausunto –  
toimenpidekieltohakemus, Sipoon kunnan ulkoilureitin rakentaminen NG8  
asemakaava-alueelle**

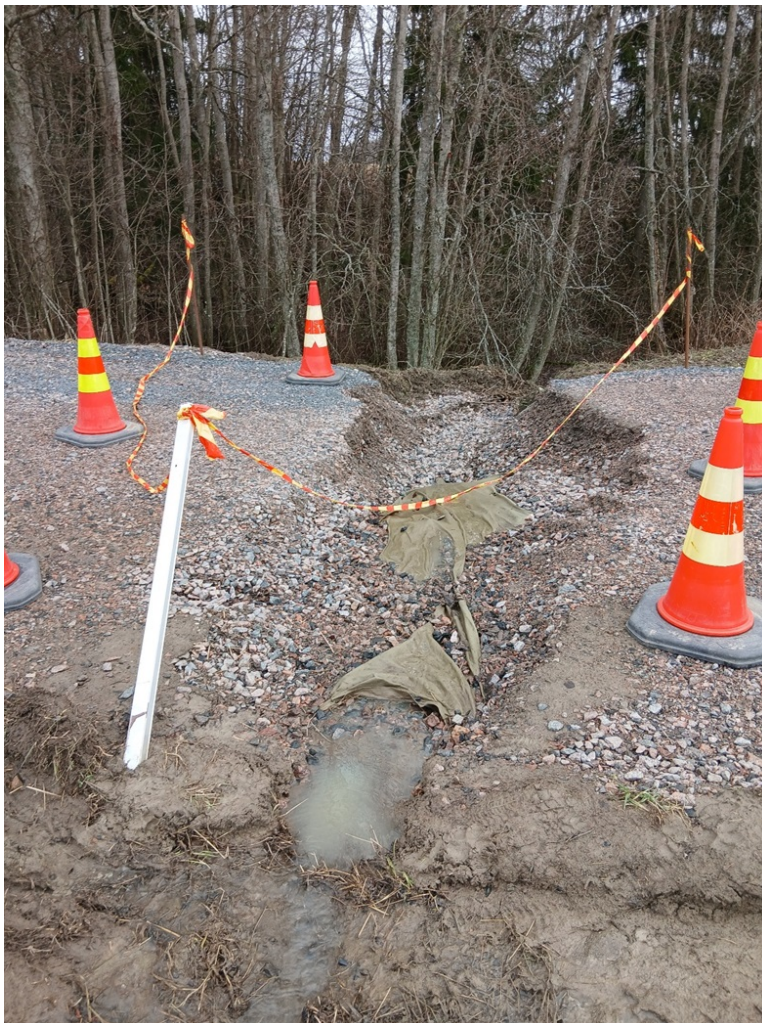
Ympäristötarkastaja Juvonen on käynyt toteamassa 6.3.2025 ulkoilureitillä tehdyt muutokset. Maastokäynnillä on todettu, että ulkoilureitillä tapahtunut sepelikerroksen sortuma oli yhä korjaamatta. Sortuman aiheuttamat haitat olivat vähäisiä, mutta soraa ja savea oli kuitenkin valunut puronnotkoon. Kuvaliite 1.

Vesilain mukainen lupatarveharkinta kuuluu Uudenmaan ELY-keskuksen toimivaltaan. Valiokunnan näkemys on kuitenkin, että sortuman aiheuttamaa haittaa Gretasbäcken-puroon voidaan pitää vähäisenä mutta on mahdollista, että

se voi sortua uudestaan. Gretasbäcken-puro tarvitsee riittävän suojavyöhykkeen. Tärkeää on kiinnittää huomiota riittävään veden viivytykseen, koska pellon pintavedet ohjautuvat laajalta alueelta pistemäisesti tähän kohtaan. Pelkkä tierummun asentaminen ei ole riittävä, koska silloin aiheutetaan helposti puron rinteeseen eroosio.

kuva 1. Ulkoilureitin sortuma, 6.3.2025

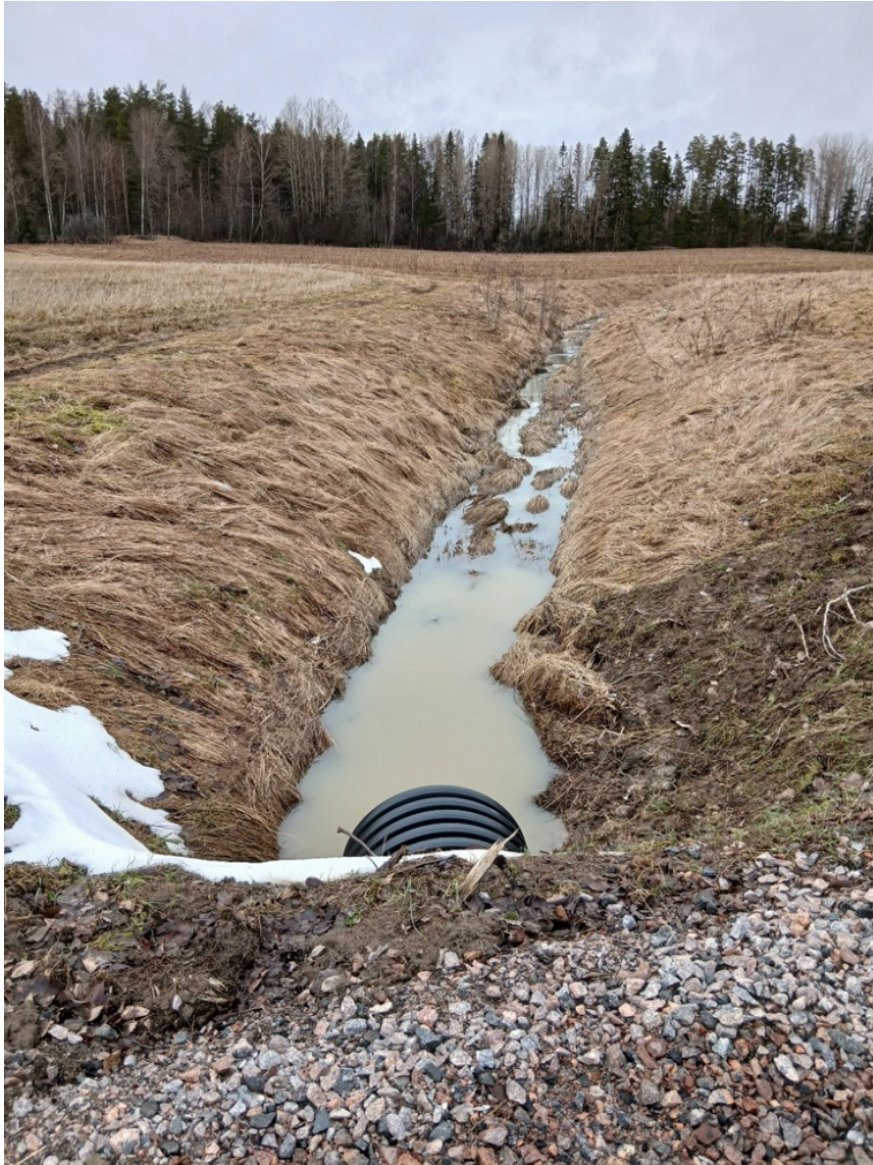
Syksyllä 2024 asennetun ns. uuden siltarummun halkaisija Gretasbäcken-puron yläjuoksulla on huomattavasti isompi kuin alajuoksulla oleva vanhempi puron rumpu. Maastokäynnillä vedenvirtaus puron yläjuoksulla oli melko vähäinen ja oli todettavissa, että siltarummun jälkeen puro jatkui pelto-ojan kaltaisena. On todennäköistä, että yläjuoksun vedenvirtaus vähävetisenä aikana on lähes olematon eikä kalojen kutupaikaksi sopiva. Kuvaliitteet 2-3.

kuva 2. Näkymä ulkoilureitin uudelta siltarummulta Gretasbäcken yläjuoksulle päin, 6.3.2025

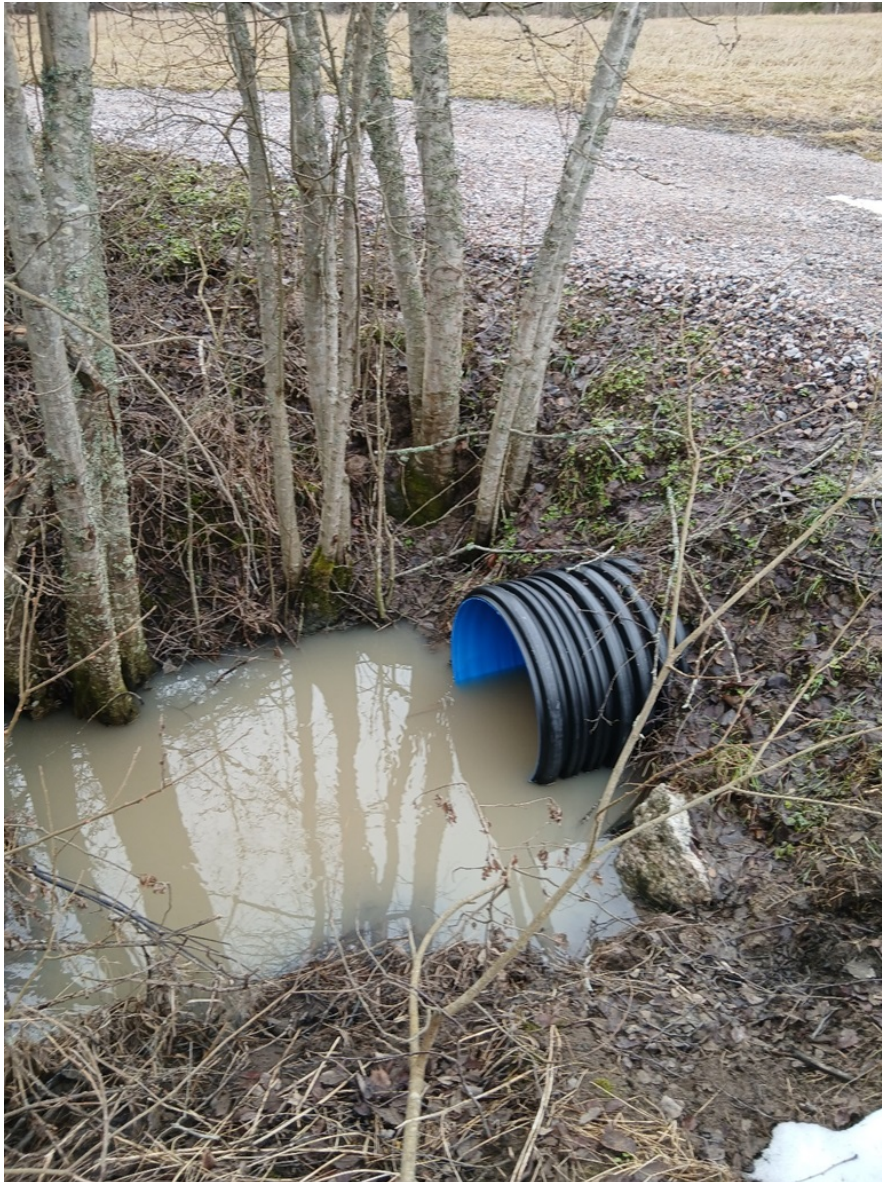
Ulkoilureitin uusi ylitys ennen lehtomaista puronvarsiosuutta saattaa muuttaa uoman virtaamaa. Silmämääräisesti on vaikea todentaa, onko ojarumpu asennettu oikein, ja ojarummun oikea korkotaso uomassa on syytä tarkistaa ja korjata, jos se on asennettu väärin.

kuva 3. Ulkoilureitin uusi siltarumpu alajuoksun puolelta, 6.3.2025
