# TUTKIMUSSELOSTUS

## MÄRTENSBY SKOLA SISÄILMA- JA RAKENNETEKNINEN KUNTOTUTKIMUS

14.9.2022

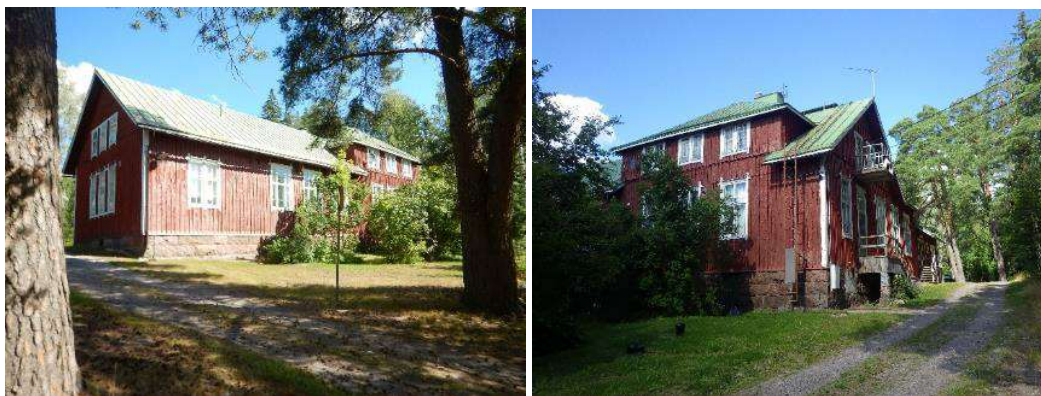
Tehtyjen havaintojen perusteella rakennusta ei ole salaojitettu. Kattovedet ohjautuvat syöksytorvista seinien viereen. Syöksytorvia ei ole kattavasti. Sadevesien poisto rakennuksen vierustoilta on puutteellista pintamaan kallistusten tai niiden puuttumisen vuoksi. Kellarin ovi on ympäröivää maanpintaan nähden maanpainanteessa. Sade- ja sulamisvedet pääsevät paikoin ryömintätilaan lisäten alapohjarakenteiden kosteusra-  
situsta.

Kuva 12. Valokuvat rakennuksen eteläjulkisivusta lounaasta ja kaakosta kuvattuna.

Sokkeliin, alapohjarakenteisiin sekä paikoin seinien alaosiin kohdistuvaa kosteusrasitusta on suositeltavaa vähentää muokkaamalla maanpinnan kallistusta rakennuksesta pois päin, jos se on mahdollista (kallio).

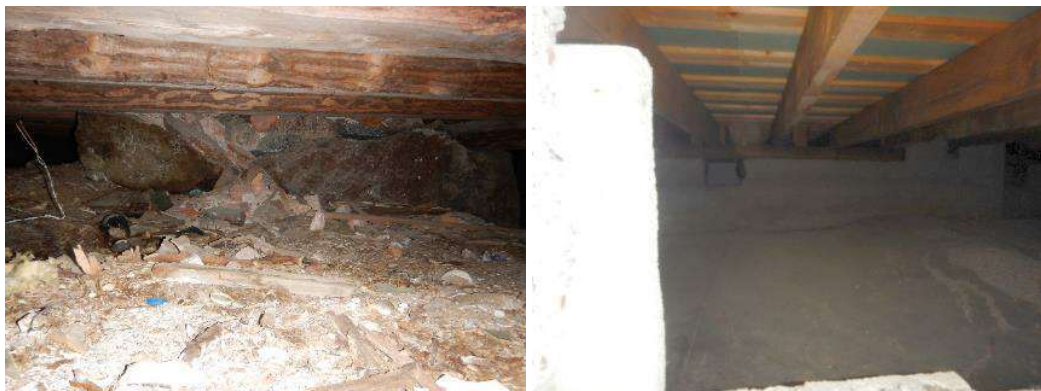
*Kuva 16. Alkuperäisen osan länsijulkisivun keskellä sokkelissa olevan ryömintätilan kulkuaukosta havaittiin ryömintätilan pohjamaan päällä rakennusjätettä. Laajennusosan uusitun alapohjan siistikuntoisen ryömintätilan pohjalle on asennettu suodatinkangas.*

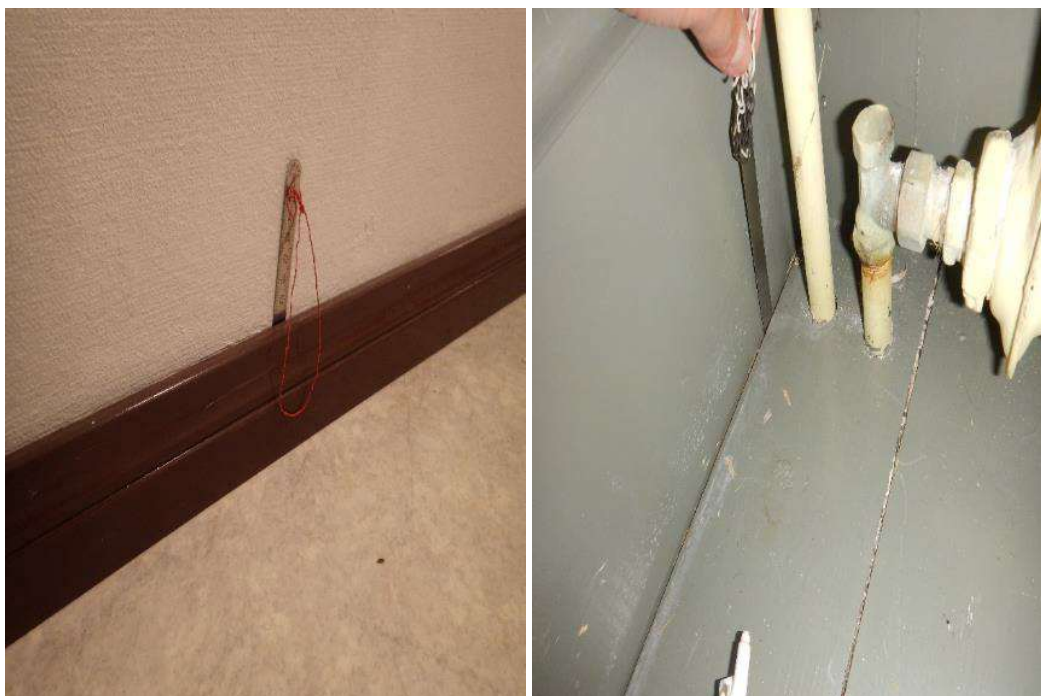
*Kuva 17. Alapohjarakenteen sisäkuori ei ole ilmatiivis. Selviä rakoja havaittiin etenkin seinä-lattialiittymissä. Puuportaiden askelmissa on tiiviyspuutteita.*

Alapohjarakenne ei ole ilmatiivis. Näin ollen rakenteissa olevat hajut ja muut epäpuhtaudet voivat kulkeutua sisäilmaan paine-erojen aiheuttamien ilmavirtausten mukana. Rakenneavauksista otetuissa materiaalinäytteissä ei kuitenkaan todettu mikrobikasvua. Jos alapohjarakenteen sisäkuoren ilmatiiviyttä halutaan parantaa, on olemassa riski alapohjarakenteiden tuulettumisen ja kuivumisen heikentymisestä ja rakenteiden vaurioitumisriski voi kasvaa. Ilmanvaihtoon tehtävillä muutostöillä on merkittävä vaikutus sisäilman laatuun. Ilmanvaihtoon tehtävät muutokset vaikuttavat alapohjarakenteen läpi tapahtuviin vuotoilmavirtauksiin ja tämä tulee huomioida ilmanvaihdossa. Rakennukseen ei saa muodostua sellaista alipainetta, joka voisi aiheuttaa epäpuhtauksien kulkeutumisen ryömintätilasta sisäilmaan.

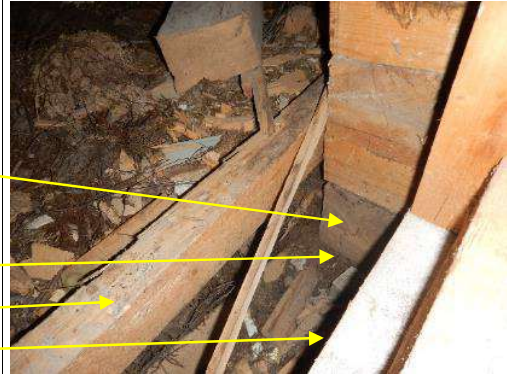
*Taulukko 5. Salin lattiaan tehtiin ulkoseinän viereen alapohjarakenteen rakenneavaus RA15 alapohjarakenteen kunnon selvittämiseksi.*

Avauksesta oli aistittavissa lievästi maakellarimainen haju. Täyttökerroksen päältä mitattiin hetkellisesti 18,7 °C ja 65,1 RH% olosuhteet. Rakenneavauksesta todettiin merkittävästi selvä ilmavirtaus sisäilmaan päin, kun ulko-ovi on auki. Ulko-oven ollessa kiinni ilmavirtaus on rakenteeseen päin.

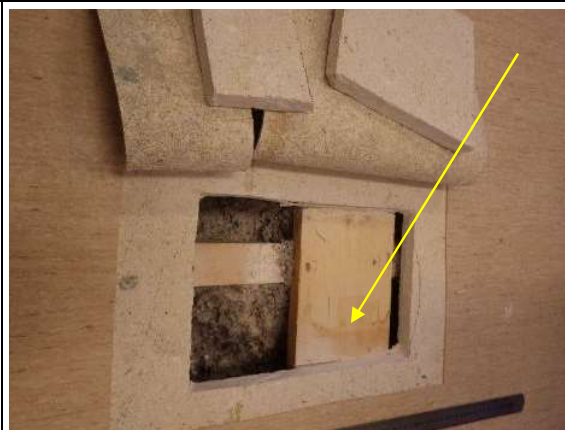
Rakenneavauksesta todettiin vähäinen ilmavirtaus rakenteeseen päin. Lattialevyn koolauslaudassa havaittiin vanha, kuiva kosteusjälki. Avauksesta ei aistittu poikkeavaa hajua.

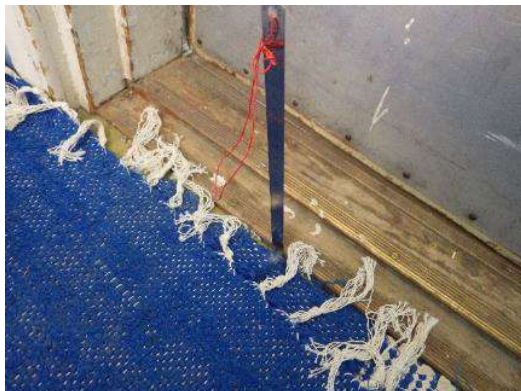
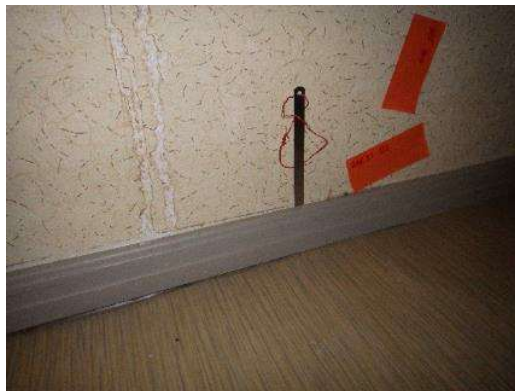
Kuva 18. Välipohjarakenteen sisäkuori ei ole ilmatiivis kummassakaan kerroksessa. Selviä rakoja havaittiin etenkin seinä-lattialiittymissä. Vasen kuva on käyttökiellossa olevan parvekkeen kynnyksen liittymästä ja oikea kuva pienestä komerosta vesikaton jirrin kohdalla. Seinän tapetissa on vesivuotojälkiä.

Välipohjarakenteet eivät ole ilmatiiviitä. Näin ollen rakenteissa olevat hajut ja muut epäpuhtaudet voivat kulkeutua sisäilmaan paine-erojen aiheuttamien ilmavirtausten mukana. Rakenneavauksista otetuissa materiaalinäytteissä ei kuitenkaan todettu mikrobikasvua. Jos välipohjarakenteen ilmatiiviyttä halutaan parantaa, on olemassa riski rakenteiden tuulettumisen ja kuivumisen heikentymisestä ja rakenteiden vaurioitumisriskin kasvamisesta. Epäpuhtauksien kulkeutuminen on suositeltavaa pyrkiä hallitsemaan ilmanvaihdon avulla siten, ettei tiloihin muodostu merkittävää alipainetta.

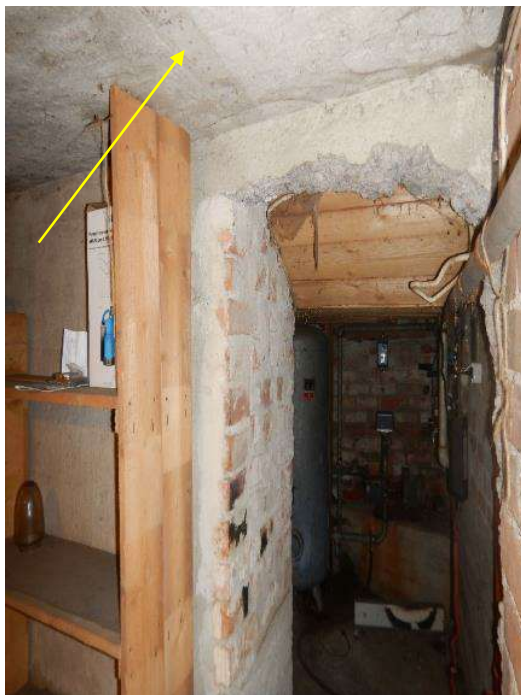
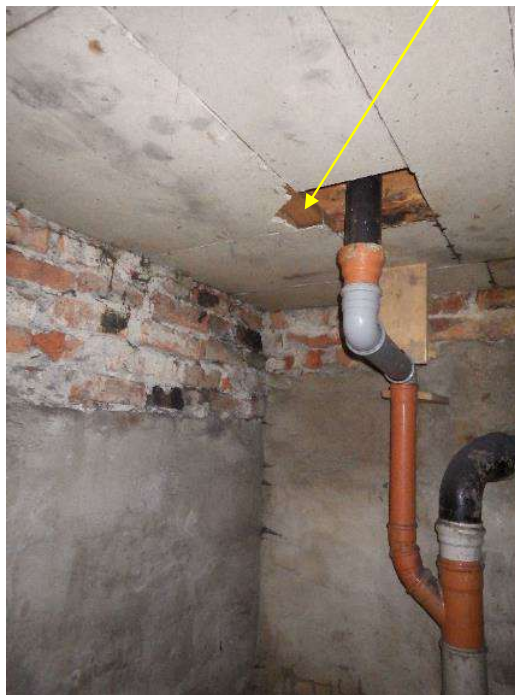
Kuva 19. Kellarin katon välipohjarakenteita. Ulkoseinän viereisen perunakellarin kohdalla katto on betonirakenteinen ja sen kantavana rakenteena ovat havaintojen perusteella ratakiskot. Öljysäiliötilan puurakenteisen katon alapinnassa on asbestipitoinen määrittelytys. levyt ovat paikoin rikki.

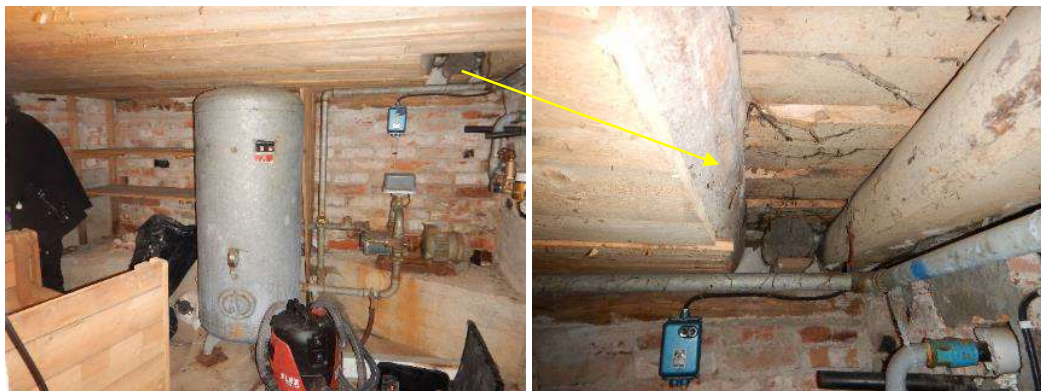
Kuva 20. Kellarikerroksen takimmaisessa perunakellarissa on myös puukatto, jonka kantavana rakenteena ovat puupalkit.

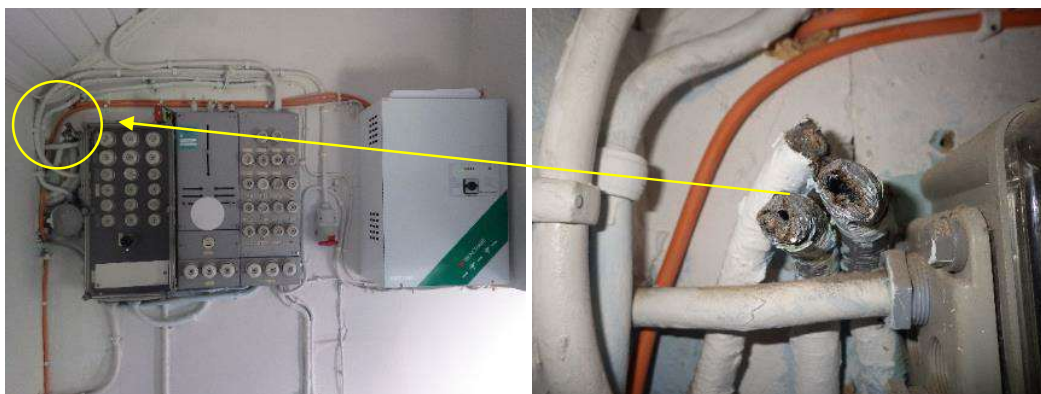
Kuva 21. Keittiöiden päädyssä olevassa portaikossa on aistittavissa paikoin kemiallisiin yhdisteisiin viittaavaa hajua. Hajun lähteenä ovat todennäköisesti vanhan sähköpääkeskuksen katkaistut johdot.

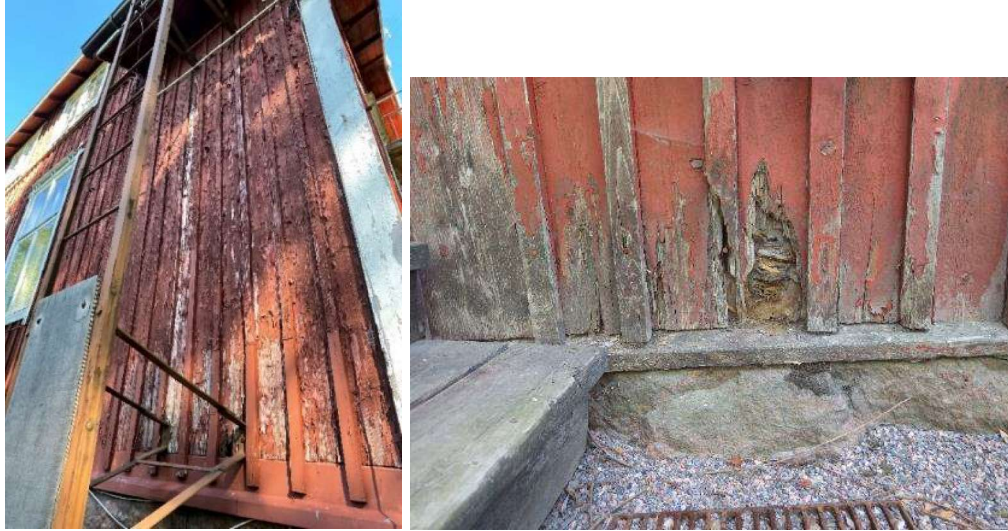
Kuva 23. Seinien alaosien julkisivulaudoituksen ja hirsien lahoaminen on paikoin näkyvissä ilman rakenneavauksia, kuten kattotikkaiden ja pääsisäänkäynnin portaiden kohdalla.

Julkisivuverhous on alaosastaan monin paikoin lahonnut ja sen maalipinta on kauttaaltaan huonokuntoinen. Alimmat hirret ovat pohjois- ja itäseinällä uusimisen tarpeessa niissä todettujen lahovaurioiden vuoksi. Lisäksi sisäänkäyntikatoksen alla olevassa seinässä hirsissä todettiin lahoa noin metrin korkeudelle.

Tulevien julkisivukorjausten yhteydessä on suositeltavaa harkita hirren/laudan ulkopinnassa olevan tervapahvin poistamista ja kunnon tuuletusvälin lisäämistä julkisivun kosteusteknisen toiminnan parantamiseksi. Vaihtoehtoisesti tulee kiinnittää huomiota maalityypin vesihöyryn läpäisevyyteen, jolloin lautaverhous pääsee kuivumaan ulospäin. Lisäksi sadevedenohjaukseen tulee kiinnittää huomiota.

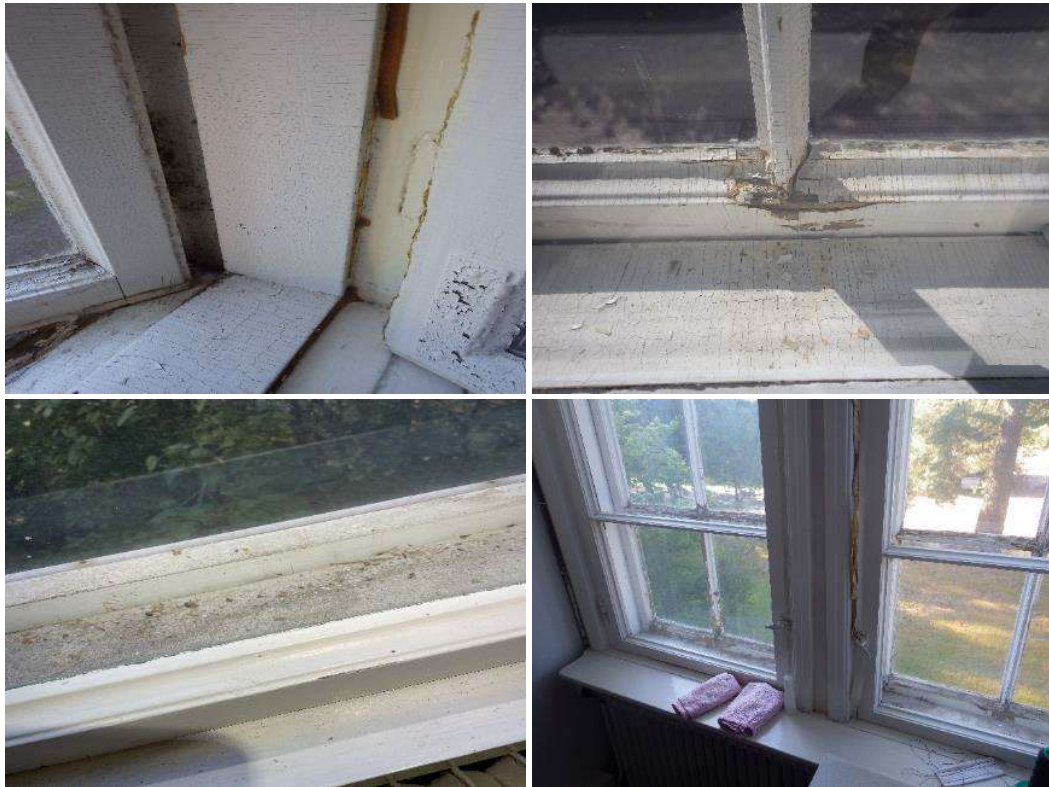
Kuva 24. Ikkunavälien maalipinta on huonokuntoinen ja ulkopuitteissa on alkavaa lahoa. Ikkunaväleissä on paikoin pölyä ja likaa. Joidenkin tilojen ikkunaliittymistä oli havaittavissa voimakasta ilmavuotoa. Käyttäjät ovat tilkinneet ikkunaliittymiä paperilla ja teippauksilla. Osaa ikkunoista on vaikea avata ja sulkea.

Ikkunoissa havaittiin paikoin laaja-alaista vaurioitumista ja paikoin ikkunoiden tiiveydessä on merkittäviä puutteita. Etenkin ikkunoiden ulkopuoliset osat ovat huonokuntoiset. Ikkunoissa todettiin puun harmaantumista sekä maalipinnoitteen hilseilyä varsinkin rasiuimilla julkisivuilla. Maalipinnoite suojaa puuta harmaantumiselta, ja mikäli maalipinnoite on pitkään huonokuntoinen, puupintojen harmaantuminen etenee syvemmälle ja voi johtaa puuaineksen lahovaurioihin. Ikkunoiden sisäpuolteen tiiviys on pääsääntöisesti heikko, koska vanhat tiivisteet ovat hyvin kuluneita eivätkä enää toimi.

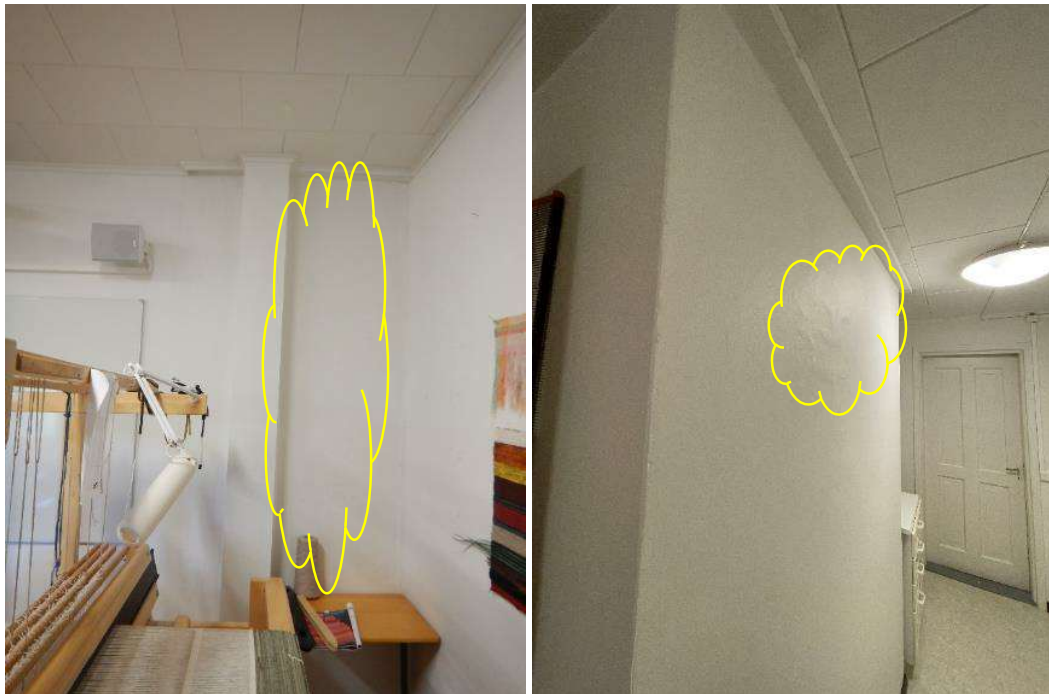
Kuva 26. Toisen kerroksen keittiön, käytävän ja kangaspuut 1 –tilojen nurkkauksessa  
olevan tiilihormin seinäpinnoilla on kosteuden aiheuttamaa maalipinnan kupruilua.  
Kupruilukohdista todettiin muita hormi- ja seinäpintoja korkeampia pintakosteusilmai-  
simen vertailuarvoja, lukemien vaihdellessa välillä 90...110, vertailuarvon ollessa 50.

Toisen kerroksen keittiön, käytävän ja kangaspuut 1 –tilojen nurkkauksessa olevan tiilihormin pinta on kosteusvaurioitunut. Hormirakenteisiin pääsee sade- ja sulamisvesiä joko suoraan hormiin satamalla tai vesikatteen ylösnoston puutekohdista hormia vasten. Kivirakenteet kestävät hyvin kosteutta, mutta mikäli ylimääräinen kosteus ei pääse kuivumaan sisäilmaan, vaurioituu laasti- ja maalipinta helposti kosteudesta. Vauriot ovat lähinnä esteettinen seikka, mutta halutessa tiilihormin pintarakenteet tulee poistaa ja tehdä uudelleen kosteutta hyvin läpäisevillä laasteilla ja maaleilla. Ennen korjausta tulee kuitenkin poistaa syy liiallisen kosteuteen joko vesikatteen tai hormin sadevesisuojausta korjaamalla.

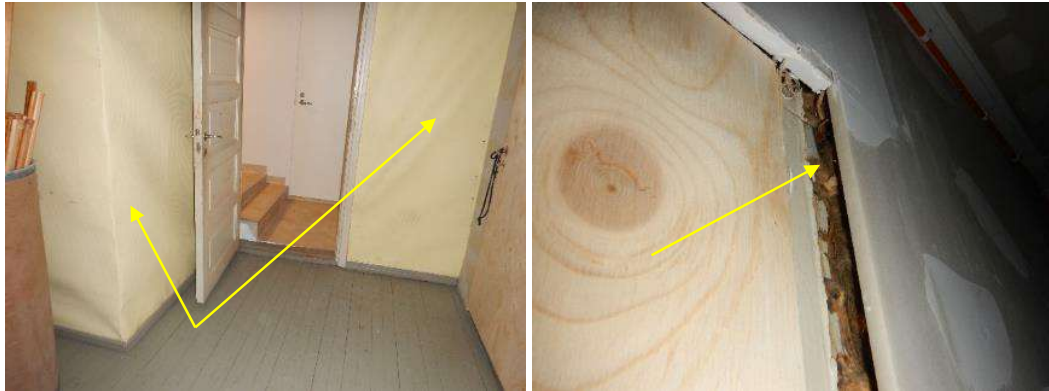
Kuva 27. Toisen kerroksen länsipuolen portaikon yläosassa olevassa aulassa ovat seinien vanhat pinkopahvit kuprulla, samoin aulan viereisen varaston väliseinässä. Varastoon ja kangaspuut-tilaan on asennettu vaneriovet, joiden liittymistä ovat näkyvissä hirsiväliseinien riveet.

Toisen kerroksen länsipuolen portaikon yläosassa olevassa aulassa ja siihen liittyvässä kylmässä varastotilassa on seinien vanhat pinkopahvit kuprulla. Kosteusvaurioituneet pahvit on suositeltavaa poistaa. Väliseinät ovat muutoin hyväkuntoisia. Märkätiloihin suositellaan peruskorjausta, jossa lattiaan seiniin suunnitellaan nykyaikaiset vedeneristykset.

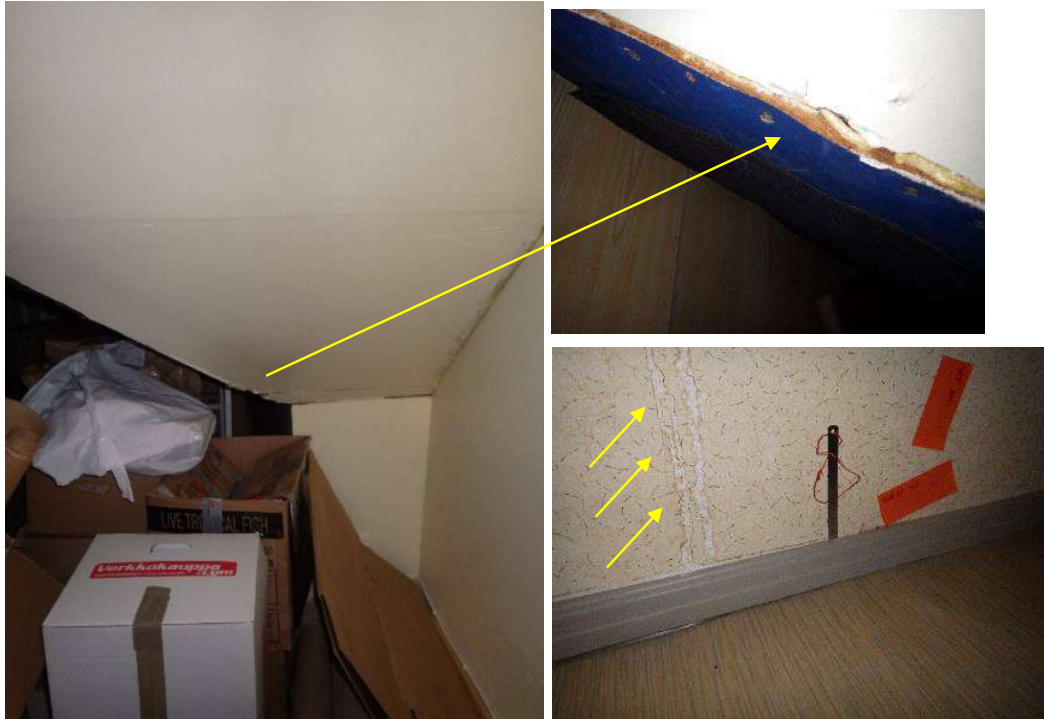
Kuva 29. Pääsisääkäynnin katokseen liittyvän kattojiirien kohdalla olevissa varastotiloissa on havaittavissa vaurioitumista pintamateriaaleissa. Kattolevytys on kosteusvaurioitunut jiirin alapuolella varastotilassa ja nurkkakomeron seinätapetin pinnassa on valumajälkiä.

Tehtyjen tutkimusten ja aistinvaraisten havaintojen perusteella tulee hirsirakenteita ja niihin liittyvien tilojen pintarakenteita uusia pääsisäänkäyntikatokseen liittyvien kattojiirien kohdalla sekä länsipäädyn varastotilaan yhteydessä olevassa kylmässä ullakkotilassa. Edellä mainituista kohdista ei otettu materiaalinäytteitä mikrobianalyysiin, sillä mikrobivauriot olivat todettavissa aistinvaraisesti. Ulkoseinien sisäpinnat ovat muutoin pääsääntöisesti varsin hyväkuntoiset. Lämmöneristeistä ei todettu mikrobivaurioita.

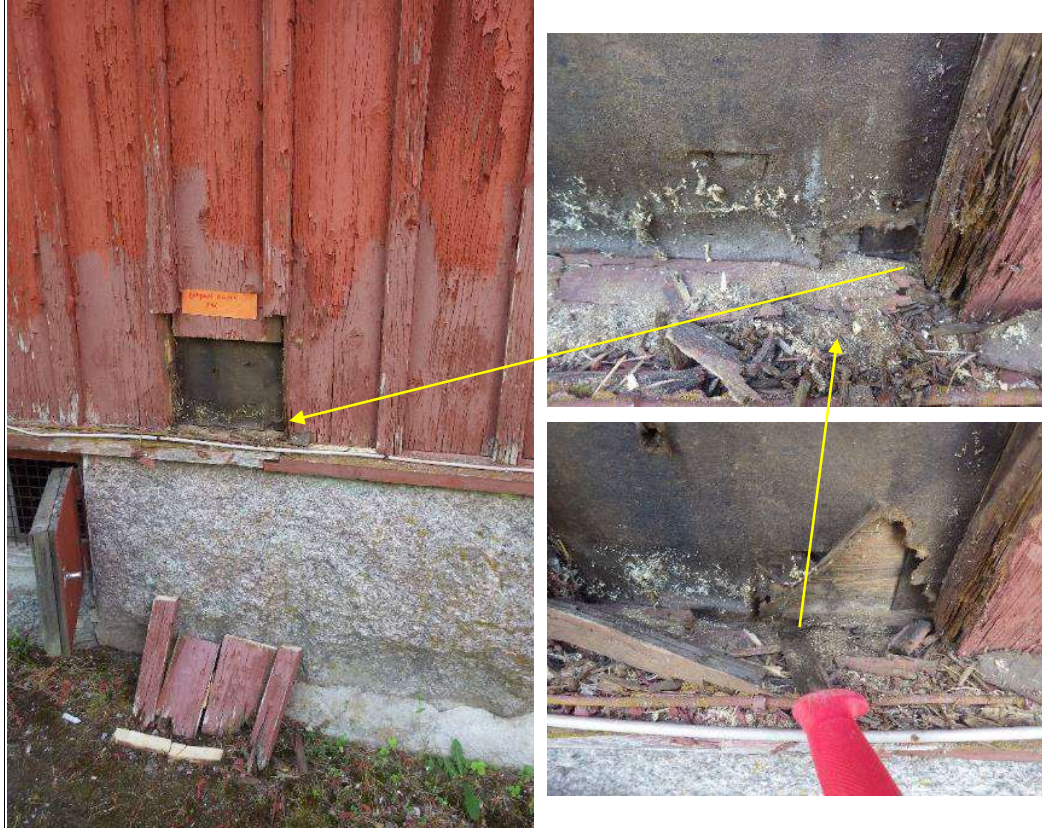
**RA36, US, ompelutilan kohdalla, 1. krs**

- Julkisivulaudoituksen takana on tervapahvi, ei tuuletusrakoa.
- Julkisivulaudojen ja tervapahvin välissä on sienirihmasto.
- Tippalauta ja julkisivulaudoituksen alaosat lahonneet
- Hirret ovat hyväkuntoiset.
- Ko. kohdalle tehtiin länsiseinän mikroporaus 1.3. Mikroporauksessa ei havaittu lahoo. (Erillinen raportti liitteenä.)

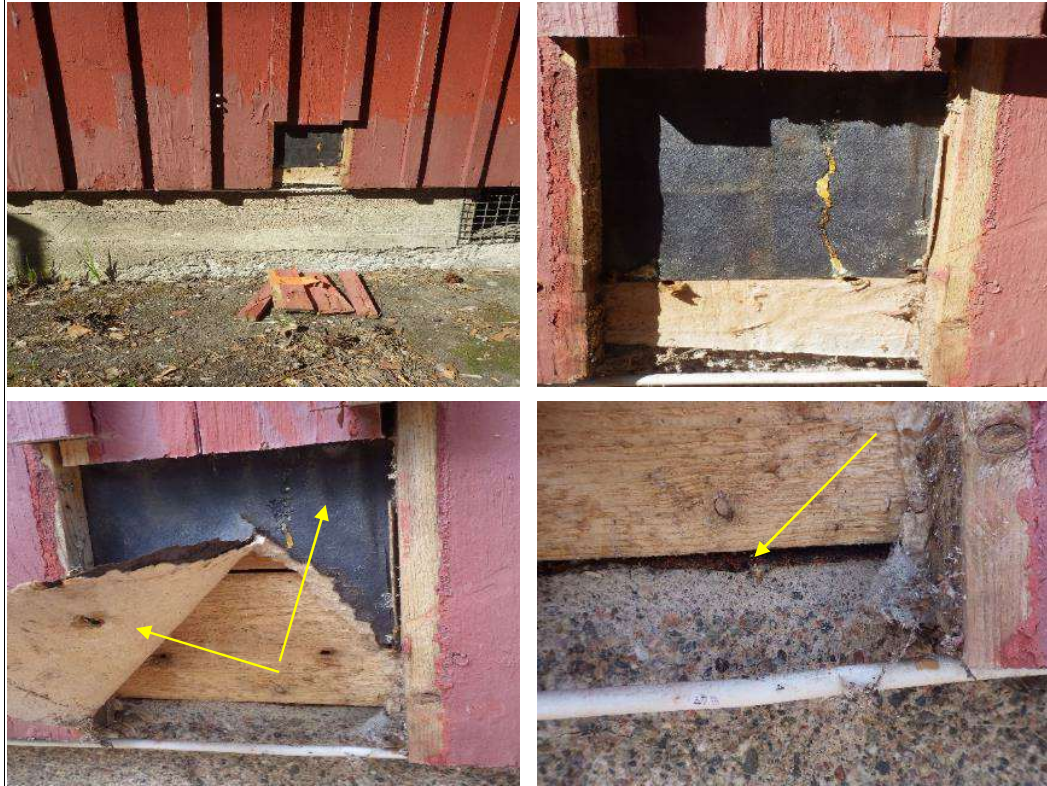
**RA37, US, laajennusosan itäjulkisivu, 1. krs**

- Julkisivulaudoituksen takana on tervapahvi ja sen taustalla pahvi.
- Rakenteessa ei ole tuuletusrakoa.
- Alajuoksupuun ja sokkelin välissä on bitumikermi.
