Sipoon Keupaksen alueen lepakkotarkastukset ja luontotyyppiselvitys 2023

Timo Metsänen
15.12.2023

Sipoon Keupaksen Iepakotarkastukset 2024

E6 SÖDERKULLAN PELASTUSASEMA ASEMAKAAVAN LEPAKKOSELVITYSTEN TÄYDENNYS

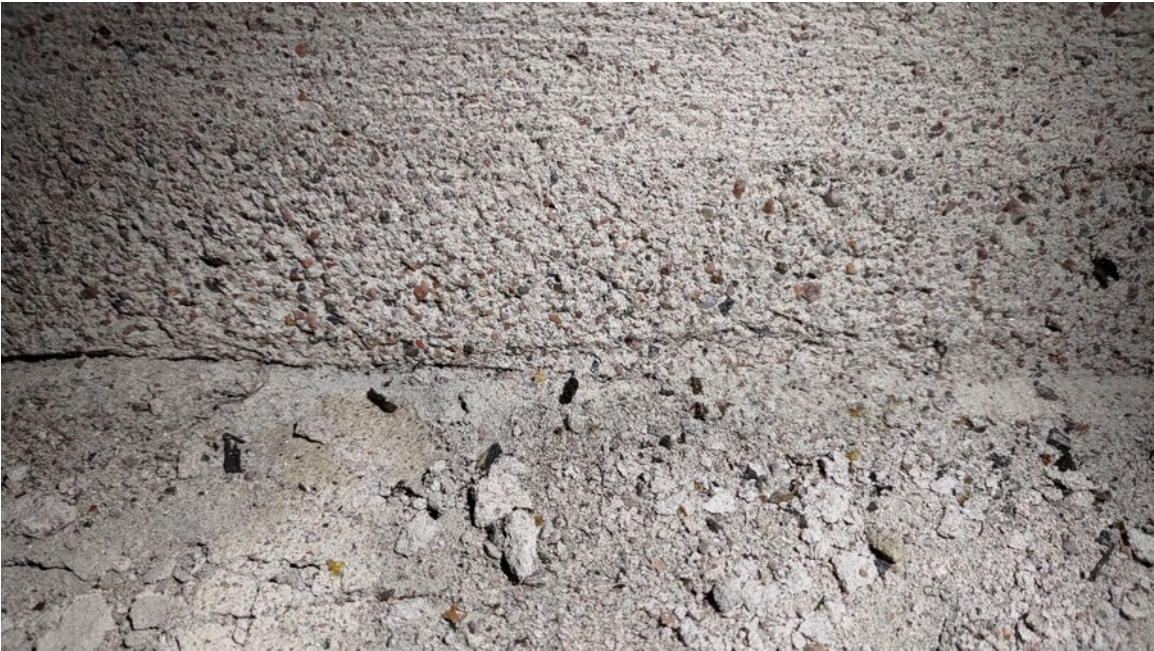
Päärakennuksen (1.) vintillä oli kymmeniä papanoita. Kohteessa on avovintti, peltikatto, jonka alla on vanha pärekatto. Etuoven alla on sokkelissa kellari, joka on suljettu levyllä. Kellari voi sopia lepakoiden talvehtimiseen.

Kuva 2. Lepakoiden tuoreita tummia papanoita päärakennuksen vintillä.

Päärakennuksen sokkelin kellaritila ja navetan rehusiilo voivat soveltua lepakoiden talvehtimiseen tai ainakin ns. esitalvehtimispaikoiksi. Näiden osalta on suositeltavaa tarkastaa kohteet talvella ja alkukeväällä sekä loppusyksyllä.

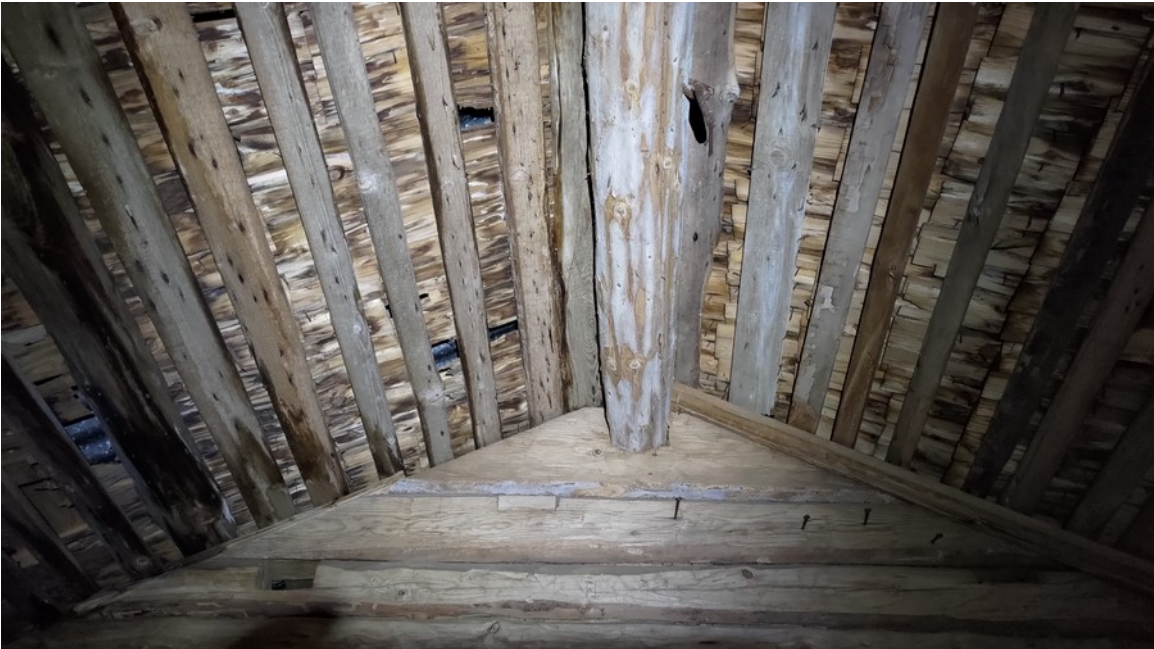
Iso hirsinen aitta (2.) on kaksikerroksinen. Yläkerrasta löytyi parista huoneesta muutama lepakon papana, myös jyrksijöiden papanoita havaittiin. Yläkertaan on linnuilla avoin pääsy erilaisista aukoista ja ikkunoista. Kohteessa on myös peltikatto, jonka alla pärekatto. Lepakoille ja muille eläimille on paljon onkaloita. Kohteen rakenteita ei rikottu, mutta kyseinen kattorakenne on potentiaalinen lepakoille.

Kuva 4. Aitan kattorakenne on ihanteellinen lepakoille; peltikatto, jonka alla vanha pärekatto.

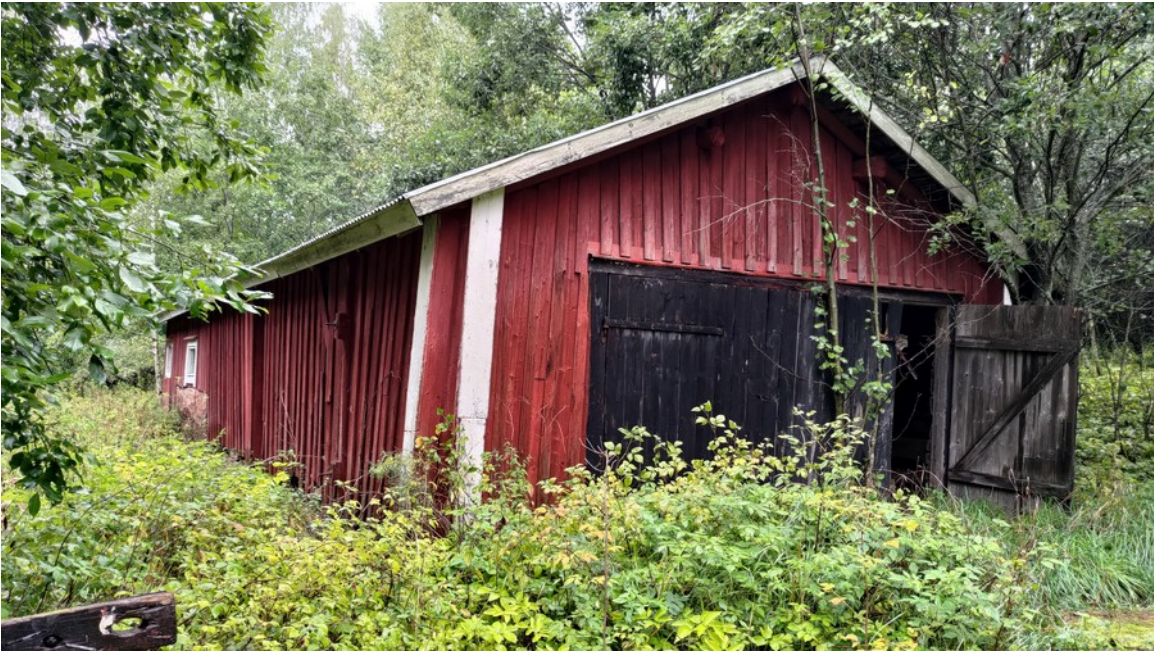
Puuliiterin ja tallin yhdistelmä rakennus (4.) on osin huonokuntoinen. Puuvajan puolelta löydettiin yksi lepakon papana. Sisällä oli myös olettavasti vanha mustarastaan pesä. Osa rakennuksen seinistä on hirttä, osa tiiltä. Kattorakenne on lepakoille hyvä; peltiä ja pärettä.

Kuva 5. Tallin ja puuvajan yhdistelmä rakennus,

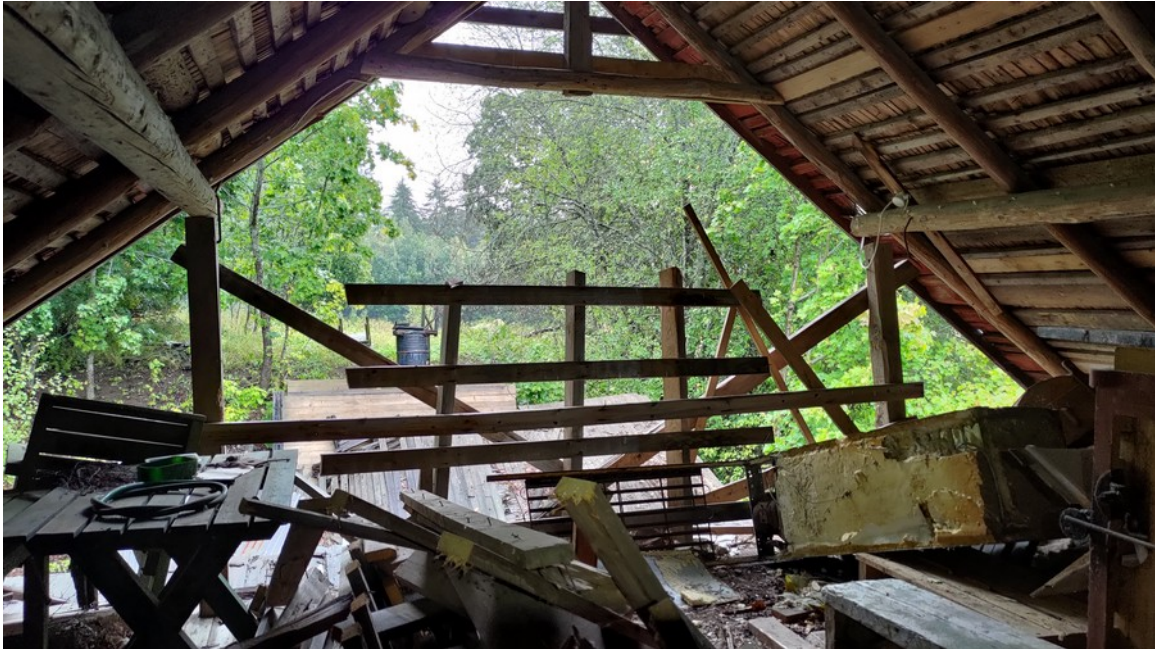
Navetta (6.) on osin romahtanut ja avovintistä puuttuu toinen päätyseinä. Navetassa on myös eritetty rehusiilo. Vintiltä löydettiin muutamia papanoita. Siilo voisi toimia, jopa talvehtimispaikkana tai ainakin siirtopiilona.

Kuva 6. Navetan toinen puoli on romahtanut.

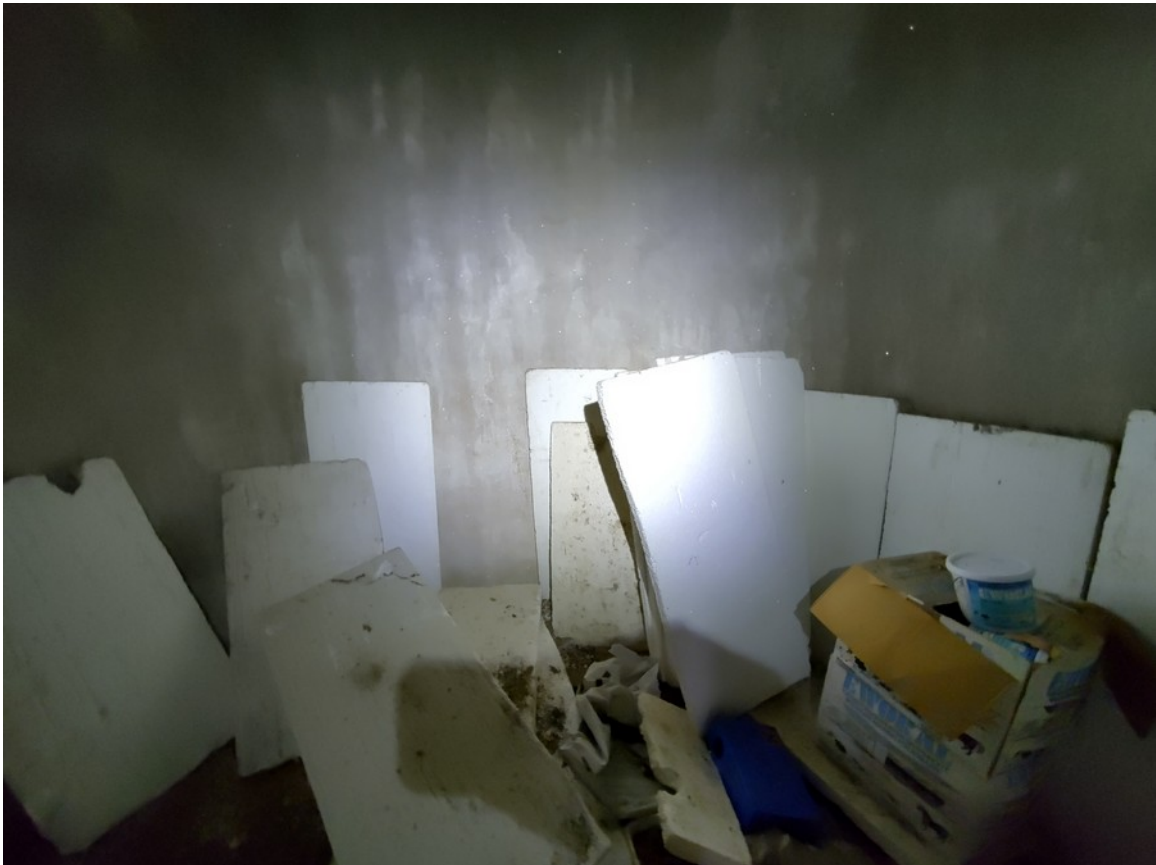
Navetan siilo on noin kolme metriä halkaisijaltaan ja arviolta 5–6 metriä korkea. Sen sisällä oli 'eristeenä' irrallaan olevia styrox -levyjä.

Kuva 2. Rehusiilo.

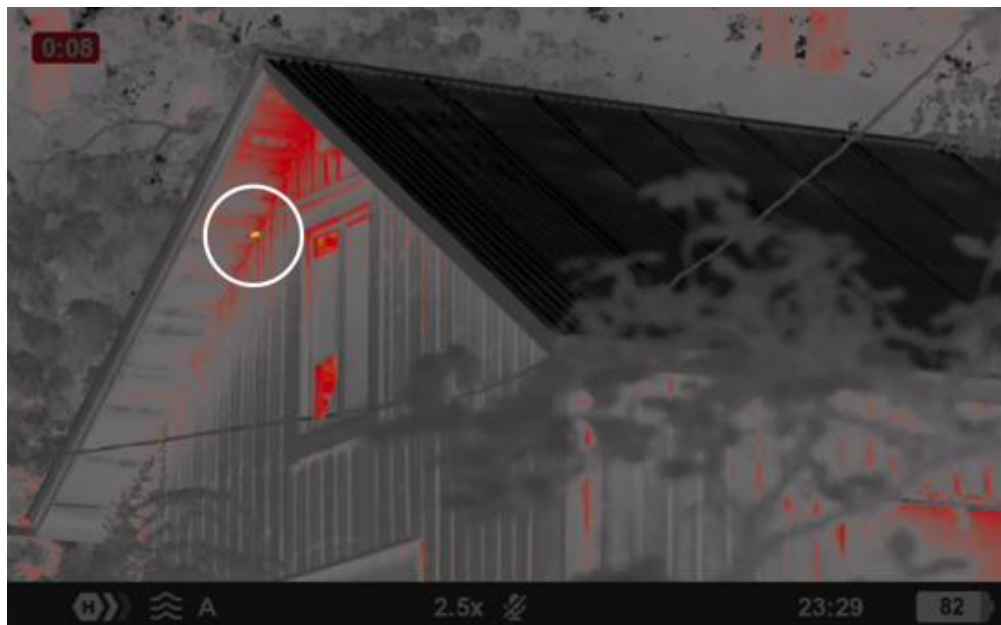
Päärakennuksen aktiivitarkkailussa havaittiin 12.5.2025 viikisiippalaji, joka pudottautui lentoon jostain lounaispäädyistä. Lepakko ei jäänyt rakennuksen läheisyyteen saalistamaan. Lounaispäädyä tarkkailtiin 2.6.2025 lämpökameralla, jolloin yksittäinen lepakko lensi yläpohjatilassa ja poistui hetken päästä räystäään alta klo 23:29 (kuva 3). Päärakennusta tarkkailtiin jälleen 10.6.2025 lämpökameralla edellisellä käynnillä varmistuneen piilon säännöllisyyden toteamiseksi, mutta tällä kertaa päädyistä ei lähtenyt lepakoita.

Kuva 3. Keupaksen tilan päärakennuksen länsipäädyn lämpökameratarkkailu 2.6.2025 paljasti lepakon lähtevän räystäään alta (kuvakaappaus lämpökameran videosta).

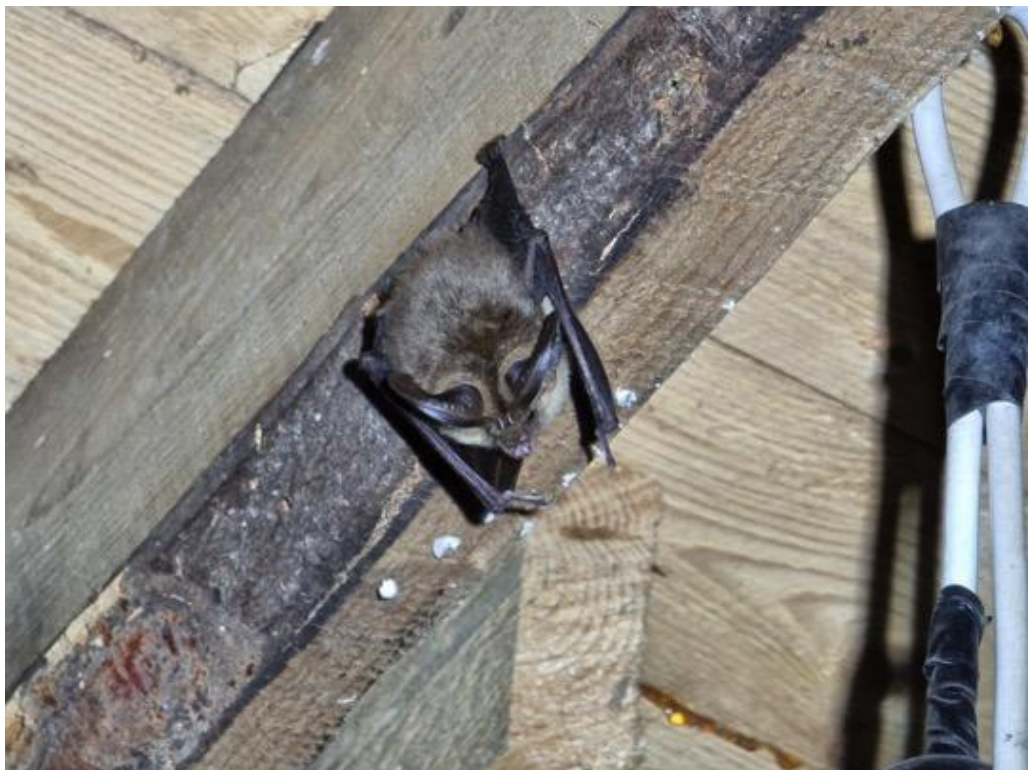
Kuva 4. Navetan siilon välikatossa roikkui 9.7.2025 korvayökkö. Laji havaittiin melkein samassa paikassa myös 2.9.2025.

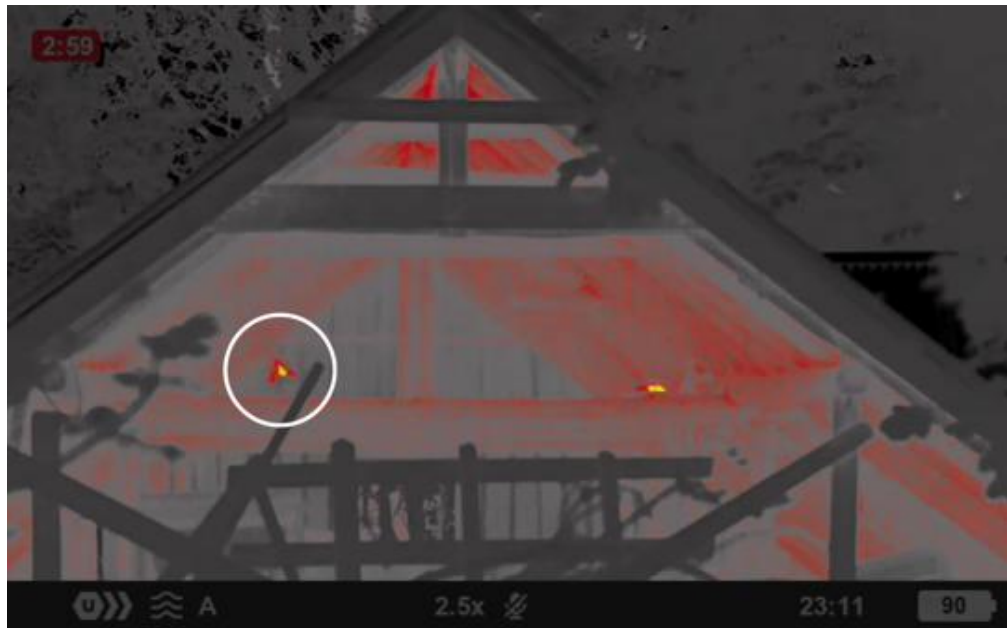
Navetan koillispääty on romahtanut tarjoten suoran näkyvyyden koko vinttitilaan. Päädyn ja vinttitilan lämpökameratarkkailussa 12.5.2025 yksi lepakko käväisi navetan ylisillä hetken aikaa, mutta epäselväksi jäi, lähtikö se rakenteista. 10.6.2025 navetan koillispäätyä tarkkailtiin aktiivisesti detektorilla, jolloin siippalaji lähti jostain päädyn rakenteista. 4.7.2025 koillispäätyä ja ylisiä tarkkailtiin taas lämpökameralla, jolloin kattorakenteista lähti yksi lepakko klo 23:11 (kuva 5). Lepakko kävi ylisillä useita kertoja ja laskeutui ajoittain kattorakenteiden pinnoille. Lähellä sijainnut AnaBat-detektorilla oli kyseisenä ajankohtana tallentanut siippahavaintoja.

Kuva 5. Keupaksen navetan kattorakenteista lähti lepakko 4.7.2025 klo 23:11 (kuvakaappaus lämpökameran videosta). Kuvassa oikealla näkyy lämpölähteenä AnaBat-detektori. Sen tallenteiden perusteella lepakko kuvassa on siippalaji.

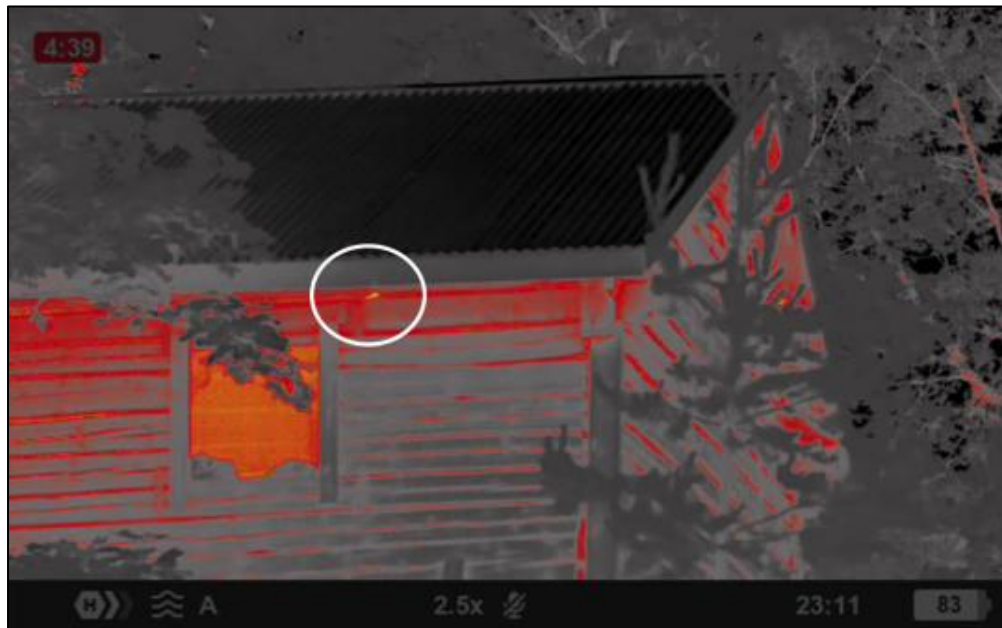
Aittarakennuksesta löytyi keväällä hyvin vähän papanoita, eikä mikään muukaan viitannut lepakoiden läsnäoloon rakennuksessa. Tilan muista rakennuksista tuttu kattorakenne (päreet ja profiilipelti) todettiin kuitenkin lepakoille erittäin sopivaksi. Papanoita ei kesän aikana kerääntynyt aitan yläkertaan. Korvayökkö havaittiin 4.7.2025 yläkerrassa lentämässä ennen rakennuksen aktiivitarkkailua. Laji lensi myös samana iltana aitan läheisyydessä klo 23:24 ja klo 23:30 toinen yksilö lensi eteläpäädyn ikkunasta. Aitan pohjoisosan pellonpuoleisesta ikkunasta lähti lepakko lämpökameratarkkailussa 9.7.2025 (kuva 7).

Kuva 7. Aittarakennuksen pellonpuoleisesta ikkunasta lähti lepakko 9.7.2025 (kuvakaappaus lämpökameran videosta).

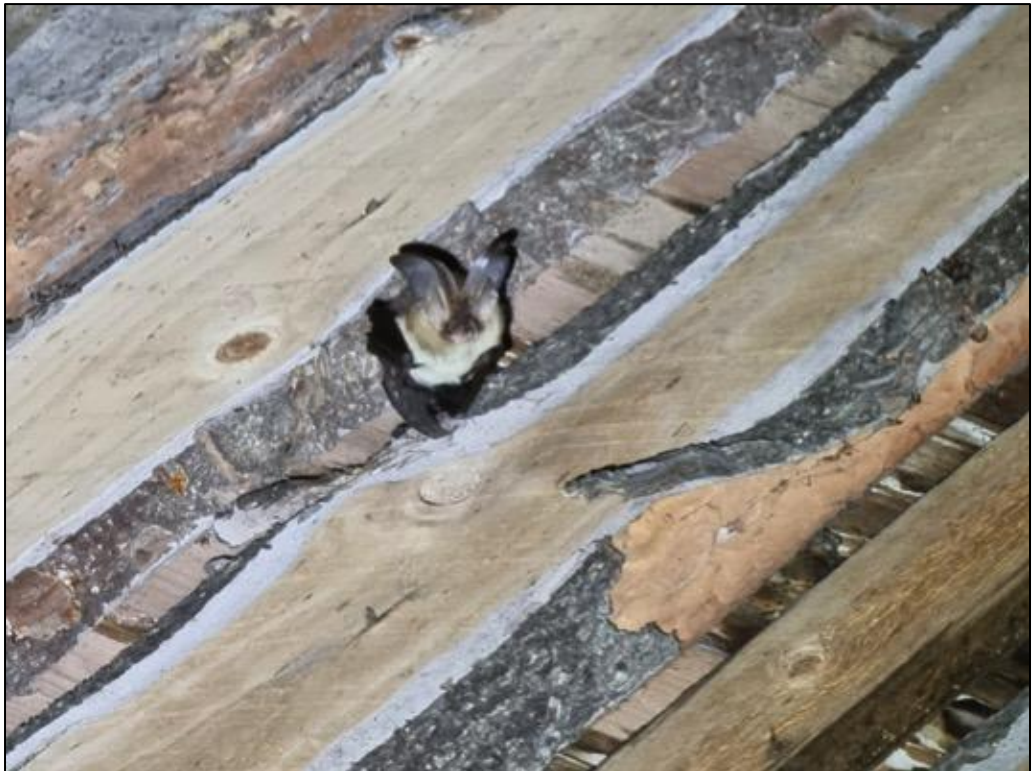
Pajarakennuksessa ei havaittu lepakoiden ulostepapanoita, mutta kattorakenne on niille erittäin sopiva päreiden ja profiilipellin yhdistelmä. Rakennuksessa ei ole yläpohjatilaa. Pajarakennus tarkastettiin 2.6.2025 aktiivikartoituksen yhteydessä ja kattorakenteissa havaittiin kaksi korvayökköä (kuva 9). Rakennus tarkastettiin jokaisella kartoituskäynnillä, mutta lepakoita ei havaittu enää tämän jälkeen.

Kuva 9. Pajan kummassakin päädyssä roikkui korvayökkö 2.6.2025.
