TALMANKAAREN ASEMAKAAVA-ALUE

Rakennetun kulttuuriympäristön inventointi ja kohteiden arviointi

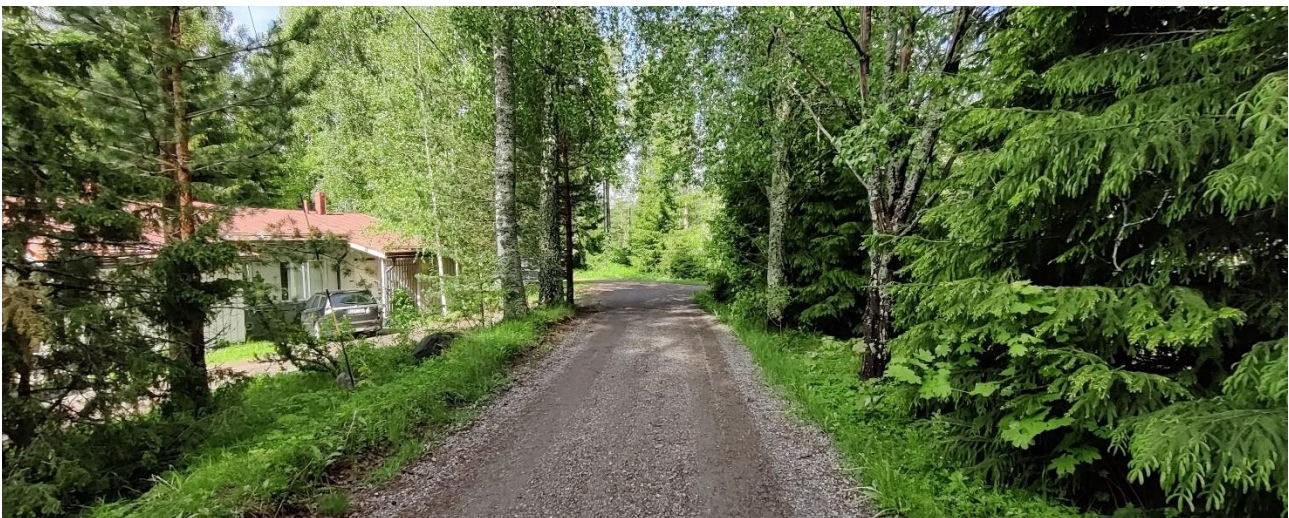
Kuva 22. Osa-alueen polku, joka seuraa vanhan 1800-luvun tielinjaa. Vasemmalla kiinteistö Mäntykangas.

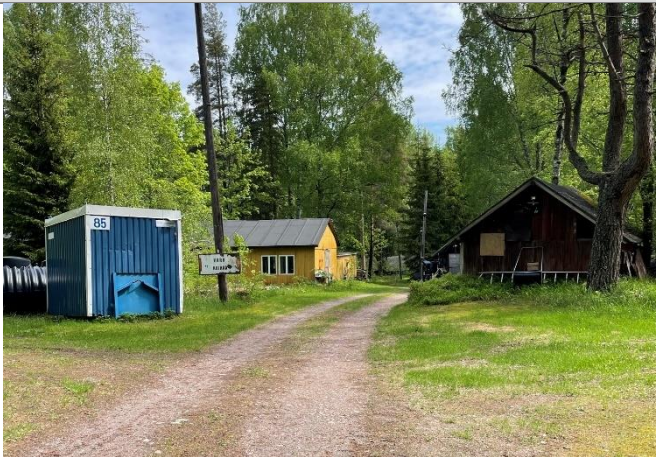
Kiinteistötunnus	753-421-0005-0051	Kaava / suojelu	Ei suojeltu
Suunnittelija		Rakennusvuosi	Arvio 1930-luku
Käyttötarkoitus	Asuinkiinteistö	Kunto

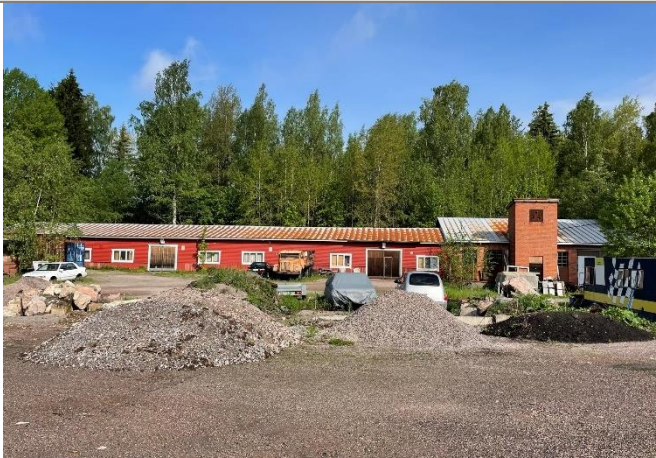
Kiinteistötunnus	753-421-0005-0055	Kaava / suojelu	Ei suojeltu
Suunnittelija		Rakennusvuosi	1930, 1950, 1960-luku
Käyttötarkoitus	Teollisuusrakennus	Kunto	Kohtalainen

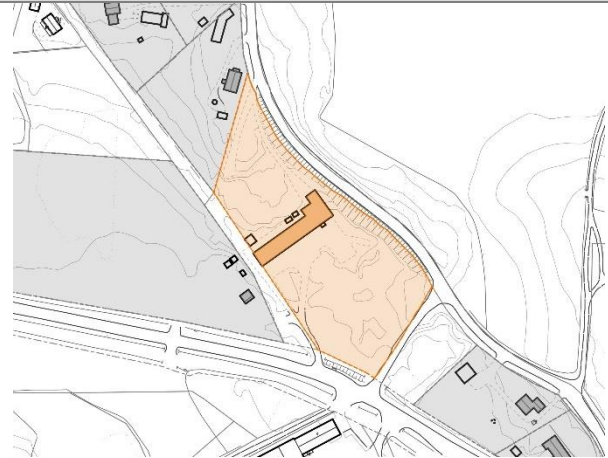
7.3 Fredbacka

Tontti on Martinkyläntien tasossa, mistä sinne on kulkukin. Kiinteistön pitkää koillissivua reunustaa Talmankaari, joka kulkee korkeammalla harjumaisen maaston päällä ja jättää kiinteistön piiloon koillisesta katsottuna. Tämän vuoksi kiinteistö on parhaiten nähtävillä Martinkyläntieltä saavuttaessa. Piha käsittää yhden rakennuskokonaisuuden, joka on pääosin kaksiosainen - paria pientä vajaa tai parakkirakennetta lukuun ottamatta. Koillisosalla oleva tehdasrakennus ja muuntaja ovat 1930-luvulta. Puurakenteinen varasto-osa kokonaisuuden lounaisosassa on 1950 luvulta.

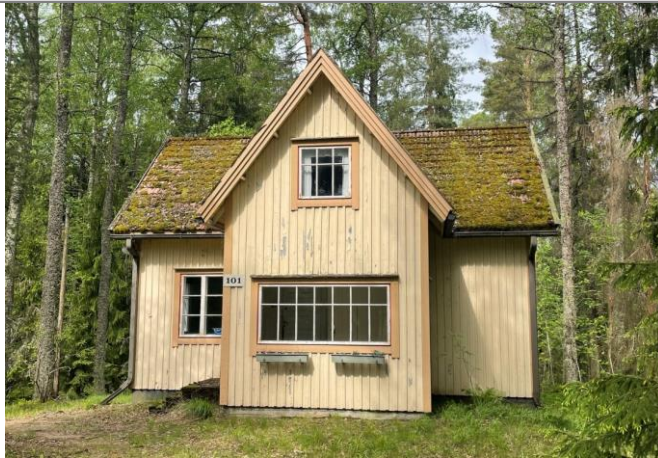
Kiinteistötunnus	753-421-0005-0134	Kaava / suojelu	G 20, sr/421072
Suunnittelija		Rakennusvuosi	Arvio 1900-luvun alkupuoli
Käyttötarkoitus		Kunto	Hyvä

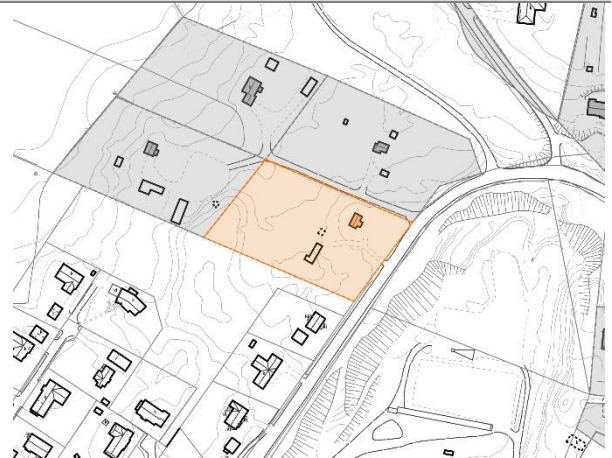
7.4 Grankulla

Kiinteistöön saavutaan Talmankaarealta pihapolkua pitkin. Peremmällä kiinteistön lounaispuolella sijaitsee aitta. Pihapiiri on suljetun oloinen tiiviin kasvillisuuden ja metsän vuoksi. Päärakennus on keltasävyinen 1940-luvulla rimalautaverhoiltu talo, jonka runko-osa on mahdollisesti tätä vanhempi. *Malli lienee peräisin 1920-luvulta*¹⁴. Taloon liitetyssä kuistissa voidaan siis nähdä piirteitä 1920-luvun klassismista, kuten pieniruutuiset verantatyyppiset ikkunat. Kuistin korotusosassa on ollut kesähuone. Rakennus on 2-kerroksinen, joista toinen on vesikato alapuolella oleva tilaa. Talon luoteispuolella on lisäksi kellaritila, johon pääsee luiskaa pitkin talon takaa.

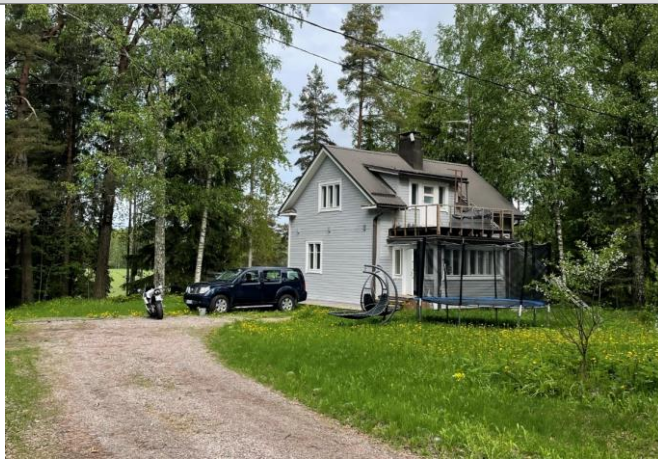
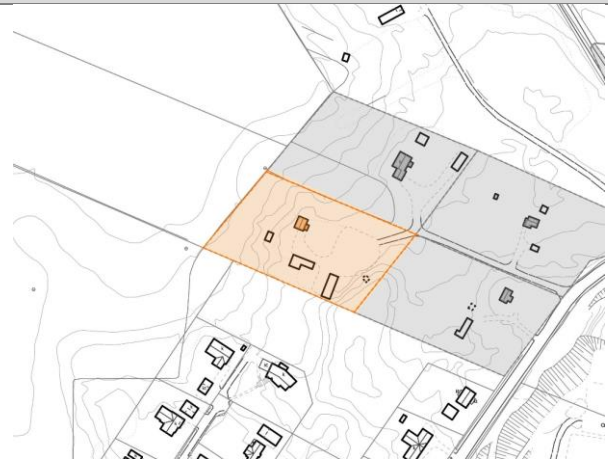
7.5 Nyberg

Kiinteistötunnus	753-421-0005-0135	Kaava / suojelu	Ei suojeltu
Suunnittelija		Rakennusvuosi	1940-luku
Käyttötarkoitus	Asuinrakennus	Kunto	Hyvä

Kiinteistö sijaitsee Talmankaareltä lähtevän pihakadun päässä. Pihalla on vastassa talousrakennukset, joiden pohjoisosassa on puiden taakse jäävä päärakennus. Kiinteistön takana luoteessa, korkeiden puiden takana avautuu peltomaisema.

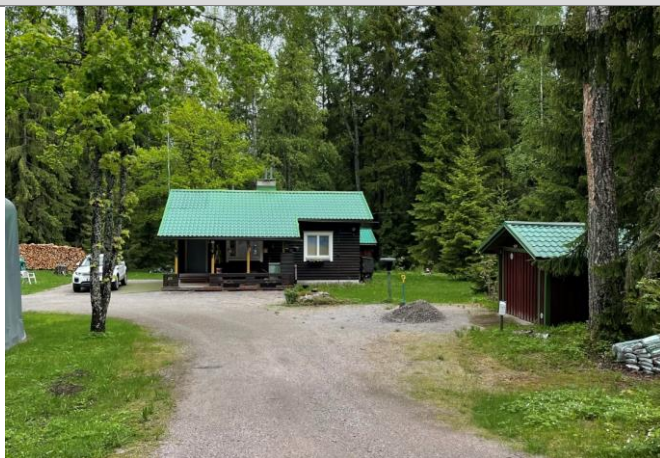
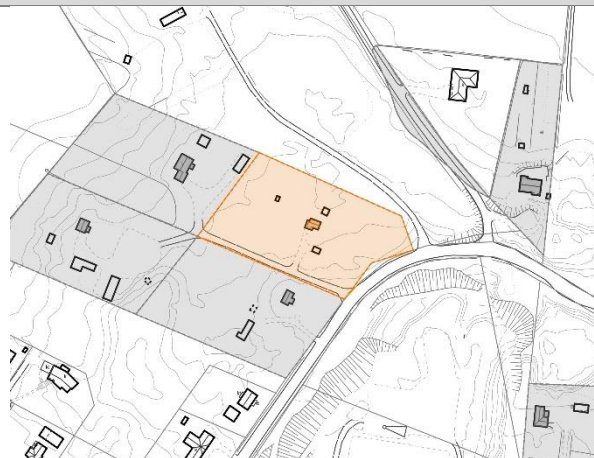
7.6 Lyckobo

Kiinteistötunnus	753-421-0005-0142	Kaava / suojelu	Ei suojeltu
Suunnittelija	Byggmäst L. Ceder	Rakennusvuosi	1954
Käyttötarkoitus	vapaa-ajan asunto	Kunto	Hyvä

Kiinteistölle johtaa tonttitie, joka lähtee Talmankaarealta ja jatkuu läheisille tonteille kohti peltoaukeaa. Piha on avoin, mutta sitä reunustaa tiheä metsä. Päärakennuksen lisäksi tontilla on kolme piharakennusta. Päärakennus on yksikerroksinen, modernityylinen talo. Verhouksena pyöröhirsilautaa. Apurakennukset ovat pienikokoisia va-joja ja saunarakennus vuodelta 1971. Kaikissa rakennuksissa on käytetty tummaa värimaailmaa, muun muassa ruskeaa, punaista ja vihreää.

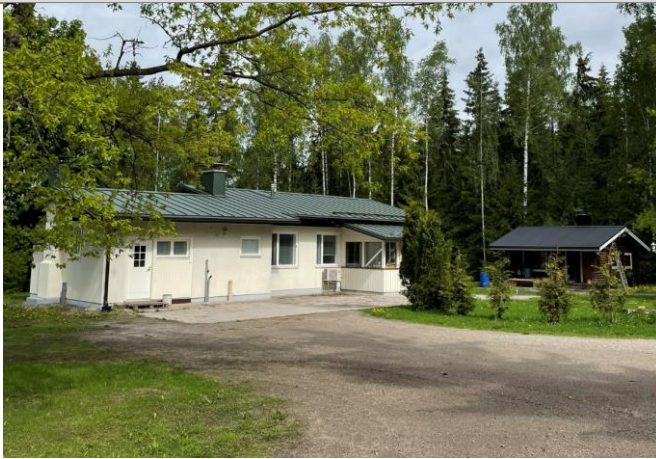
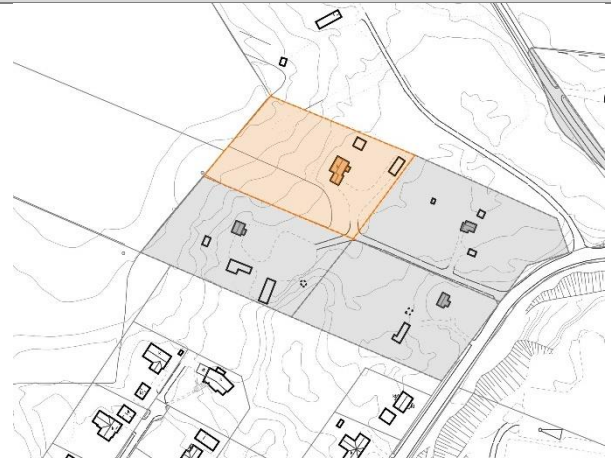
7.7 Solhem

Kiinteistötunnus	753-421-0005-0143	Kaava / suojelu	Ei suojeltu
Suunnittelija		Rakennusvuosi	1964
Käyttötarkoitus	Asuinrakennus	Kunto	Hyvä

Kiinteistölle johtaa tonttitie Talmankaarelta. Pihaa reunustaa metsikkö. Tästä poikkeuksena luoteisosa, joka avautuu peltonäkymään, mistä muodostuu kaukonäkymä länteen. Rakennukset on sijoitettu tontin itäosaan muodostaen keskelle pihapiirin. Piha on avoin, mikä muodostuu nurmialueesta ja sitä halkovasta leveästä ajoväylästä.

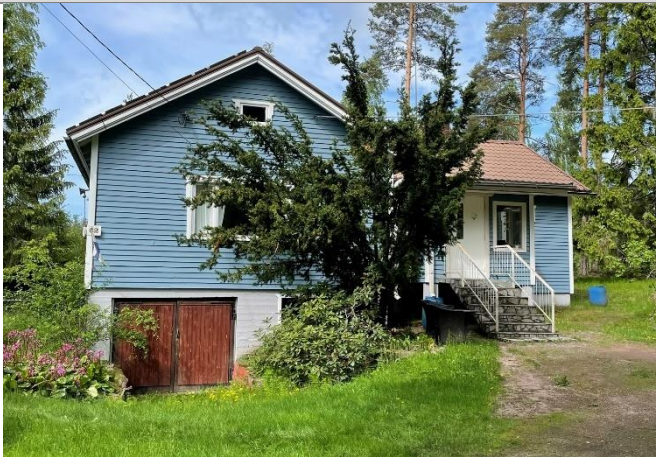
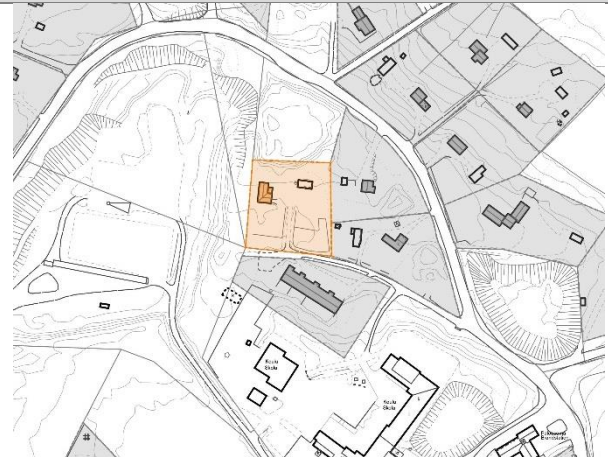
7.8 Rimpilä

Kiinteistötunnus	753-421-0005-0152	Kaava / suojelu	Ei suojeltu
Suunnittelija		Rakennusvuosi	1953, 1968
Käyttötarkoitus	Asuinkiinteistö	Kunto	Hyvä

Kiinteistöön johtaa Talmankaarelta pihakatu. Rakennukset ovat tontin pohjoisosassa ja kadulta katsoen hieman korkeammalla nousevan maaston vuoksi. Sisäntulo kiinteistöön kulkee etupihan poikki. Kulkua reunustavat puut, mikä luo perällä oleville rakennuksille näköetäisyyttä katuun. Muu piha on nurmea puu- ja pensasistutuksin.

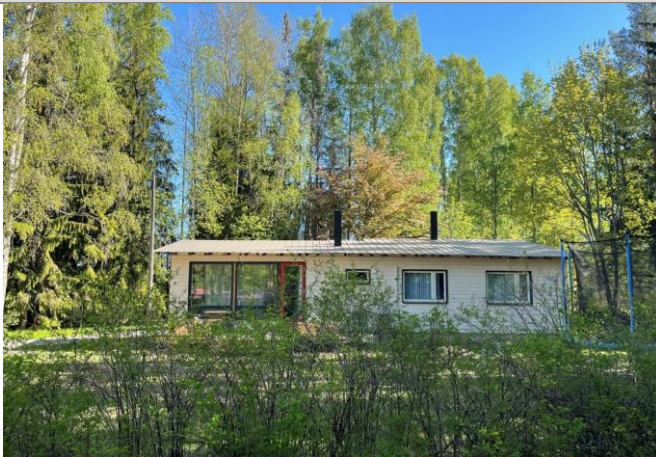
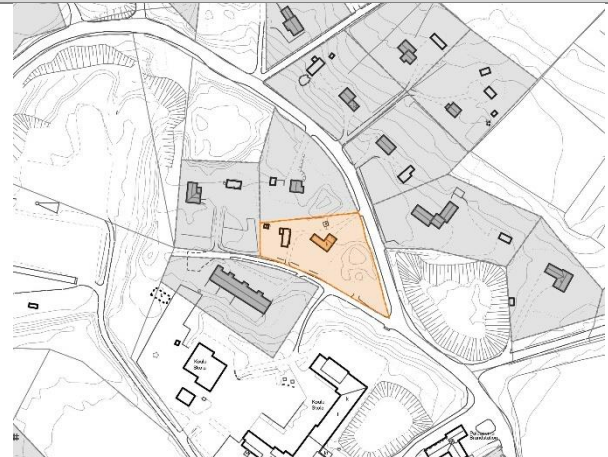
7.9 Tapiovaara

Kiinteistötunnus	753-421-0005-0153	Kaava / suojelu	Ei suojeltu
Suunnittelija		Rakennusvuosi	1967
Käyttötarkoitus	Asuinkiinteistö	Kunto	Hyvä

Kiinteistöön on kaksi kulkua. Toinen on Talmankaarelta tontin koillisosasta ja toinen luoteispuolelta Talmankaarelta lähtevältä pihakadulta. Piha on pääosin avointa nurmea. Suojaa tielle päin tuo tonttia reunustavat puut tontin pohjois- ja itäosissa. Muuten kiinteistö on melko avoin etelään ja länteen. Kiinteistön keskellä sijaitsevat päärakennus ja länsiosan 2 talousrakennusta.

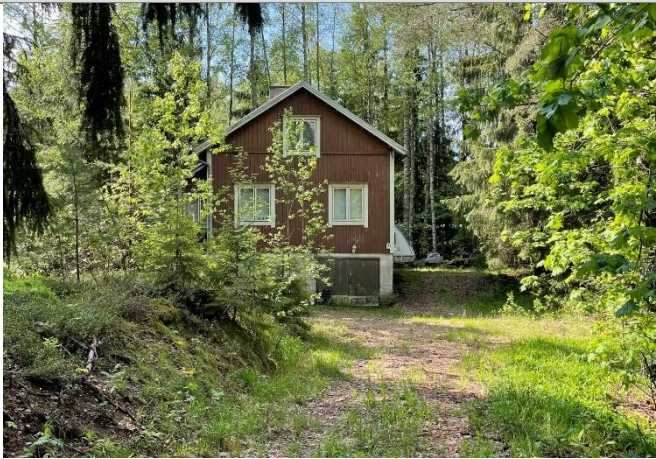
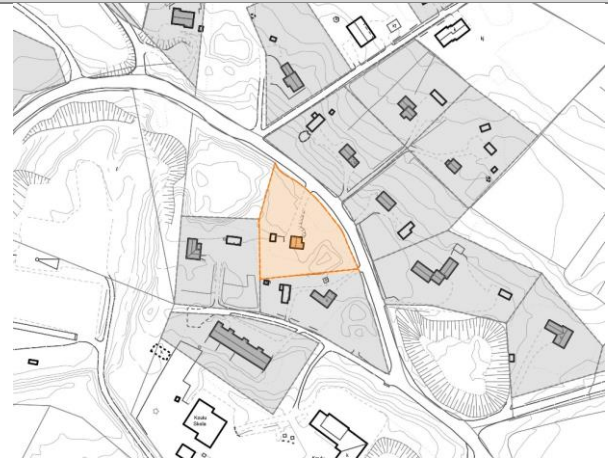
7.10 Mattila

Kiinteistötunnus	753-421-0005-0154	Kaava / suojelu	Ei suojeltu
Suunnittelija		Rakennusvuosi	1953
Käyttötarkoitus	Asuinkiinteistö	Kunto	Hyvä

Kiinteistölle on kulku Talmankaarelta ja maasto viettää sitä kulkiessa alas. Sen päässä sijaitsee päärakennus ja varasto. Muuten piha on laittamaton. Päärakennus on melko keskellä tonttia, mutta se silti on verrattain hyvin näkyvillä heti tontille saapuessa ja päätyjulkisivu ottaa tulijan vastaan. Kyseessä on puolitoistakerroksinen talo kellarilla (autotalli). Maasto madaltuu rakennuksen edustalla, mikä tekee rinnetyyppisen ratkaisun rakennukseen. Kellariin on kulku tien suunnalta ja sisäänkäynti varsinaiseen asuinkerrokseen on rakennuksen takana.

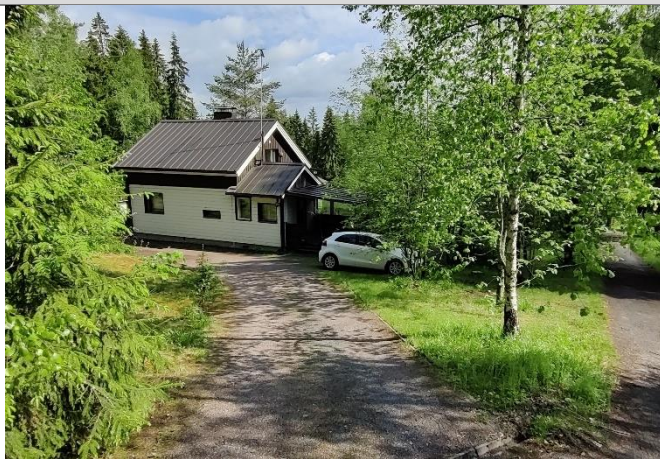
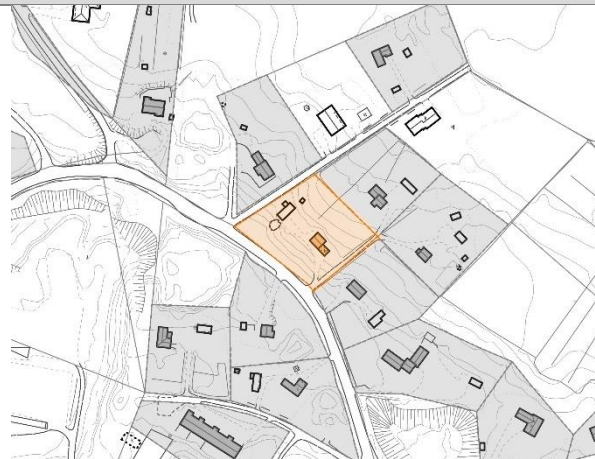
7.11 Leenala

Kiinteistötunnus	753-421-0005-0163	Kaava / suojelu	Ei suojeltu
Suunnittelija		Rakennusvuosi	Arvio 1950-luku
Käyttötarkoitus	Asuinkiinteistö	Kunto	Hyvä

Kiinteistö sijaitsee rinteessä, joka viettää alas koilliseen Talmankaareltä tultaessa. Etupiha jää rakennusten ja Talmankaaren väliin. Koillispuolella taloa laskeutuu avoin nurmipiha istutuksin ja puuryhmin. Tonttia reunustaa Talmankaari sekä siitä lähtevät pihatiet, jotka kulkevat kiinteistön molemmin puolin.

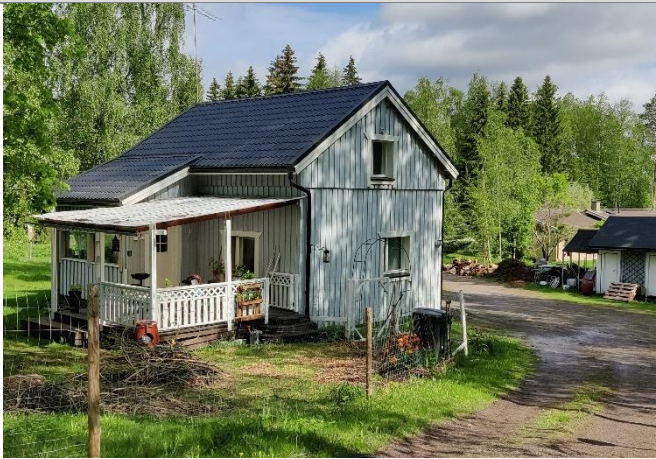
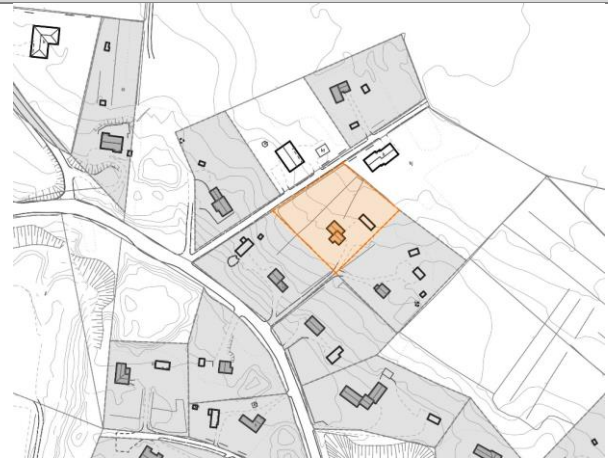
7.12 Vierula

Kiinteistötunnus	753-421-0005-0164	Kaava / suojelu	Ei suojeltu
Suunnittelija		Rakennusvuosi	Arvio 1900-luvun alkupuoli
Käyttötarkoitus	Asuinkiinteistö	Kunto	Hyvä

Talmankaarealta lähtevä pihatie tulee kiinteistöön tontin etelänurkalta. Yhteys jatkuu vastakkaisella sivulla kulkevalle toiselle pihakadulle, eli tontti jakautuu kahteen osaan. Tämän reitin varrelle sijoittuu kiinteistön rakennukset, joita ovat päärakennus ja aitta. Muuten piha on avointa nurmea. Reunuksilla sijaitsee muutamia puuryhmiä.

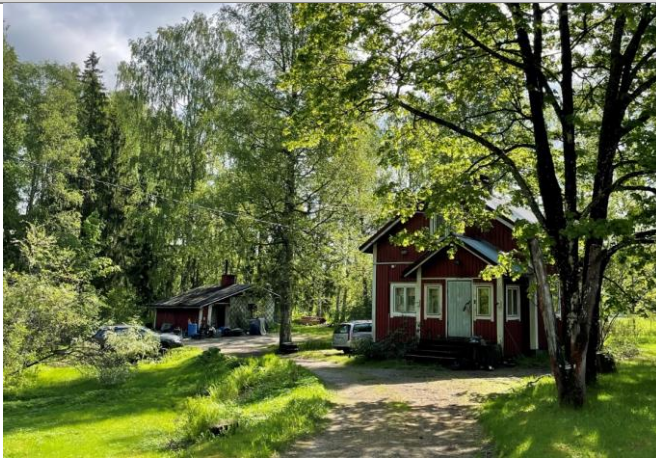
Kiinteistötunnus	753-421-0005-0165	Kaava / suojelu	Ei suojeltu
Suunnittelija		Rakennusvuosi	Arvio 1940-1950-luku
Käyttötarkoitus	Asuinkiinteistö	Kunto	Hyvä

Päärakennus on 1 ½-kerroksinen talo, jonka tyyli muistuttaa jälleenrakennusajan maaseudun tyyppitaloa. Pohja on neliönmallinen, lukuun ottamatta luoteisen etujulkisivun uloketta kuistille. Koriste- ja nurkkalaudat ovat valkoisia. Ikkunat ovat eri kokoa kaksi- ja yksiosaisina. Julkisivuverhous on punainen pystyrimalautoitus. Kerrosten välillä on vaakajako valkoisella kapealla rimalla. Kattotyyppi on harjakatto. Päärakennuksen koillisosan piharakennuksia on kolme. Varasto on näistä eteläisin. Keskellä on aittarakennus. Aitan edessä aukeaa piha-alue. Rakennuksen verhous on sama kuin päärakennuksessa. Kolmas rakennus sijoittuu syrjemmälle tontinrajaan. Piharakennuksien yksityiskohdat vaihtelevat keskenään, eikä tyyli ole yhtä selkeä kuin päärakennuksessa.

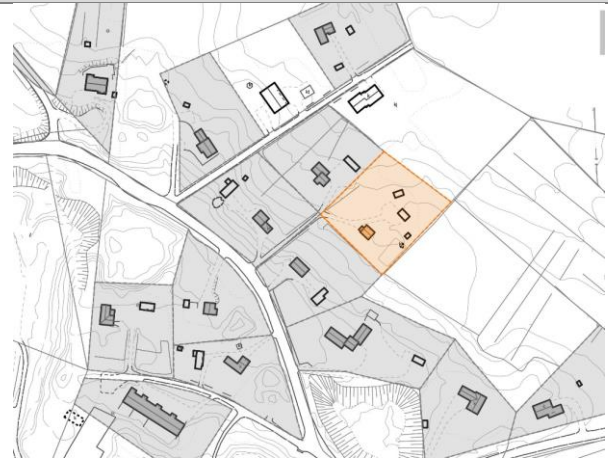
7.13 Laurila

Talourakennukselle on haettu lupaa vuonna 1964. Asuinrakennusta on muutettu vuonna 1977, jolloin sinne rakennettiin ullakolle kaksi lisähuonetta. Lupapiirustusten mukaan julkisivulautoitus oli tarkoitus korvata Erni-asbestisementtilevyillä, mutta muutos ei todennäköisesti toteutunut.

Arviointi	Inventointi 2022: Rh, H, Y
Suositus	Säilyminen suotavaa
Perustelu	Päärakennus on tyyppillinen maaseudun 1940-50-luvun pientalo. Ulkoasu on säilynyt hyvin. Kohde edustaa koilliselle rinnealueelle ominaista jälleenrakennuskauden asutusta ja pihapiiriä peltoaukeiden laidalla, osin puuston suojissa.

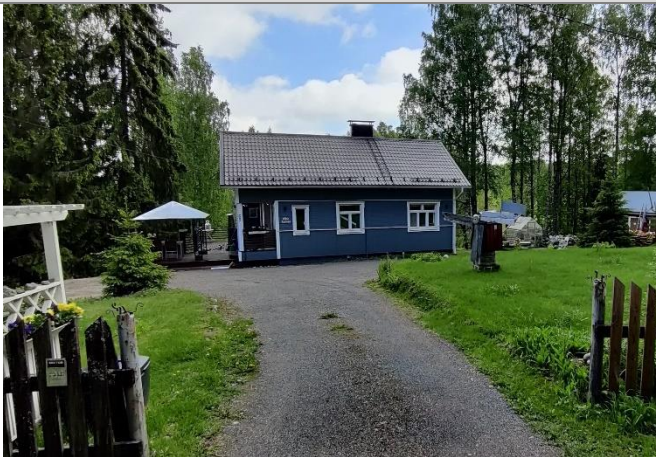
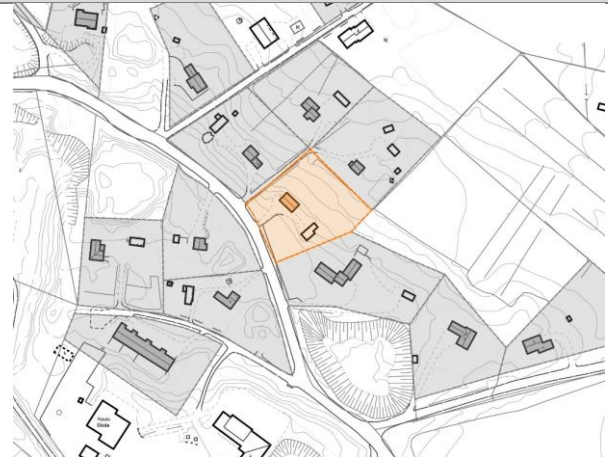
7.14 Jussila

Päärakennus on kaksikerroksinen rinnetonttiratkaisulla. Yläkerrokseen on käynti Talmankaaren puolelta, kun taas alakerta avautuu takapihan puolelle. Koillisuuntaan on rakennettu myös terassi, joka lienee lisätty jälkikäteen. Julkisivumateriaalit ovat uusia. Ikkunat jäljittelevät perinteistä ilmettä. Verhouksessa vuorottelevat sininen pysty- ja vaakalaudoitus eri leveyksin. Osuuksia erottelevat valkoiset kapeat vaakarimat. Varistorakennus on suorakaiteen muotoinen pohjasta. Julkisivu on punaista pysty-laudoitusta. Ovet ovat ruskeat ja pielilaudat valkoiset. Ilme lienee alkuperäistä muistuttava.

Asuinrakennus on rakennettu vuonna 1955. Sitä on myöhemmin, vuonna 1969 korjattu uudella terassilla ja sen alle lisätyllä talouskellarilla. Uusi korjaus on tehty myös vuonna 2001, jolloin samalla rakennukseen on tehty laajennus luoteisjulkisivun puolelle. Vuonna 2007 asuinrakennuksen pohjoispuolelle on rakennettu terassi. Tontilla on ollut vuonna rakennettu sauna, mutta se on purettu 1978. Uusi sauna on rakennettu ulkorakennukseen laajenuksena samana vuonna.

Arviointi	Inventointi 2022: Y
Perustelu	Rakennuksen runkomuoto ja ulkoasu ovat merkittävästi muutettu. Se on menettänyt rakennusajankohdan tunnistettavat piirteensä. Kohde on kuitenkin säilynyt osana 1950-luvun jälkeen rakennettua tienvarsi-asutusta, osana koillisen rinnealueen pientalojen ja pihapiirien ryhmää tiemaisemassa.

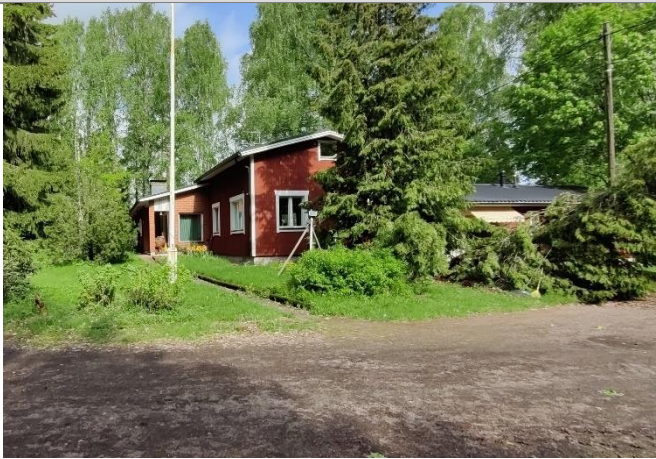
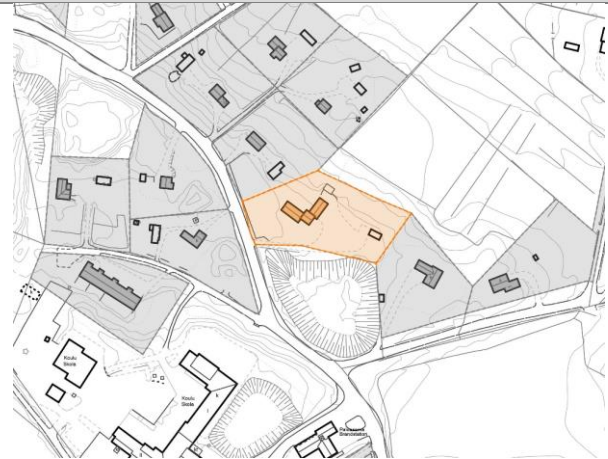
7.15 Sirkkala

Päärakennus koostuu useammasta osasta. Päämassa on puolitoistakerroksinen ja siinä on punainen pystylaudointus. Talmankaarille päin oleva osa on yksikerroksinen matalampi tiilirakenne. Tontin perälle kasvava yksikerroksinen siipi on puuverhottu samoin kuten päärakennuskin. Ikkunatyypit ovat vaihtelevia lisäosissa. Päämassassa on symmetriset kaksiosaiset ikkunat yksinkertaisin kehyslaudoin. Piharakennus lienee varastokäytössä. Se on verhottu vaakalaudoituksella. Ikkunoiden kehyslaudat jäljittelevät päärakennusta. Kaikissa rakennuksissa on harjakatto.

Päärakennus on vuodelta 1956, jolloin on rakennettu samalla talousrakennus tontin itäreunalle. Asuinrakennusta on myöhemmin laajennettu vuonna 1964 länsiosasta. Sen katto on muutettu merkittävästi loivemmaksi ja sisäänkäyntikuisti on poistettu alkuperäisiin piirustuksiin verraten. Itäpuolen laajennus on tehty sitä ennen (vuosi ei tiedossa), sillä se on esitetty edellä mainitun lupahakemuksen piirustuksissa. Rakennukseen on tehty muutoksia vuonna 2002. Ne koskivat suurimmalta osalta sisätiloja, mutta ulkoa myös puuverhous uusittiin ja talon ympärille rakennettiin yhtenäinen pihakiveys.

Arviointi	Inventointi 2022: Y
Perustelu	Jälleenrakennuskauden pientaloa on jatkettu ja merkittävästi muutettu ainakin katon ja sisäänkäynnin osalta. Pihapiiri ovat osa koilliselle rinnealueelle ominaista tienvarsiasutusta. Kohde on myös osa perinteistä avointa peltomaisemaa, aukean laidalla.

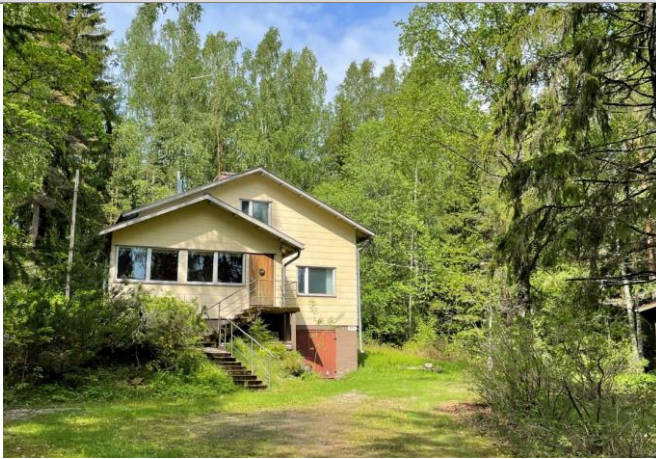
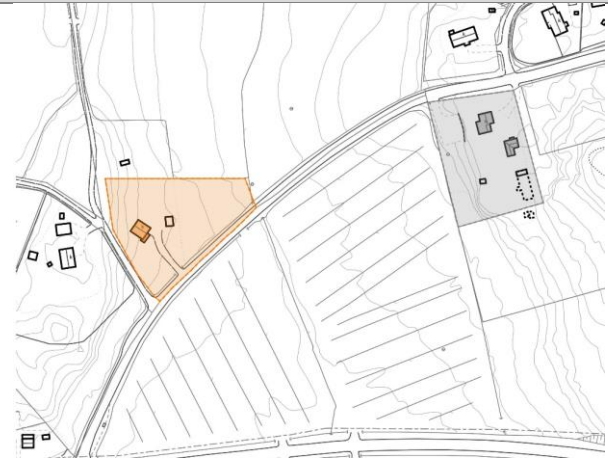
7.16 Tiensyrjä

Päärakennus suuntautuu suoraan tielle päin. Rakennus on puolitoistakerroksinen talo, siinä on lisäksi kellari (autotali), johon on erikseen pääsy matalammalta maaston kohdalta. Sisääntulo asuinkerrokseen käy kaksisyökyisen ulkoportaan kautta. Myös maasto nousee asteittain portaiden läheisyydessä. Talon ilme vastaa 1950-1960-luvun tyyppitaloa. Ikkunat ovat yksinkertaiset tuuletusikkunalla ja ilman kehyslautoja. Rakennuksen kellariosa on maalattu ruskeaksi ja sen ovet ovat punaiset pystyraitakoristein, ehkä sormipaneelia. Yläosa on vaaleankeltaista verhoukseen. Pielilaudat ja räystäät ovat valkoiset. Katon muoto on harjakatto. Piharakennus on puuverhoiltu ruskea aitta harjakatolla. Sen sisääntulossa on pieni syvennys kuistina. Verhouksena on vaakasuntainen veitsiponttilaudoitu.

Asuinrakennus on vuodelta 1961. Lupakuvissa sisäänkäyntimuoto on hyvin erilainen toteutukseen verrattuna ja julkisivun materiaalina on esitetty pystyraudoitu. Todennäköisesti sisäänkäyntimuutokset on toteutettu rakentamisen aikana autotalin rakentamisen mahdollistamiseksi, koska autotali ulko-ovineen pohjakerroksessa on lisätty punaisella kynällä pohjapiirroksen. Julkisivumateriaalin muutoksen ajankohta ei ole tiedossa.

Arviointi	Inventointi 2022: Rh, Y
Suositus	Säilyminen suotavaa
Perustelu	Rakennus on aikaudelle tyypillinen 1.5 kerroksinen omakoti- ja pientalo. Malli oli hyvin muunneltava kuistin ja kellarikerroksen (sauna, autotali) suhteen. Kohde on osa pientaloryhmää tilateiden ja Talmankaaren liikenteen solmukohdassa. Se on osa tienvarsi- ja läntistä viljelymaisemaa. Pihapiiri kertoo 1960-luvulle tyypillisestä maaseudun murroksesta ja muuttuneesta omavaraistaloudesta.

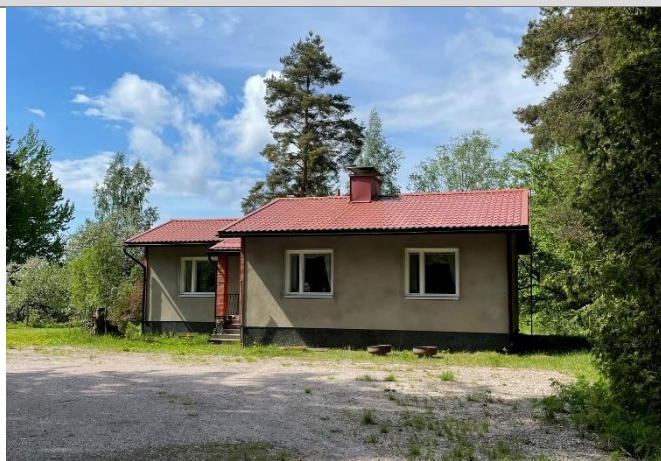
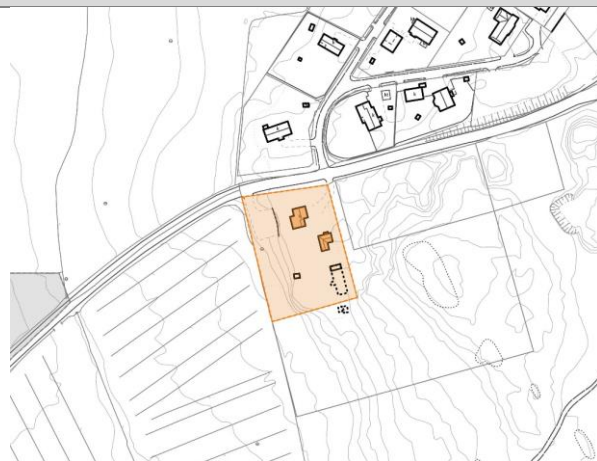
7.17 Mäkirinne

Pohjoispuolella sijaitseva asuinrakennus (1957) muodostuu kahdesta porrastavasta massasta. Rakennus on piirustustietojen mukaan puurakenteinen, mutta sen eteläjulkisivun seinät ovat punatiiltä. Muutoin julkisivu on harmahtavaa rappausta. Talon ilme on selkeälinjainen. Runko ja yksinkertaiset ikkunatyypit edustavat 1950-luvun tyyppitaloa.

Kiinteistön eteläosassa sijaitseva asuinrakennus on 2010-luvulta (lupa v.2014 ja rakennusaikainen muutos v.2015). Talo on yksikerroksinen, keltainen ja puuverhoiltu vaakalaudalla. Katon muoto on harjakatto. Pohja on pitkänomainen, massassa on vaihtelevia syvennyksiä ja ulokkeita. Talon ilme on perinteinen, mutta sitä on rakennettu uusilla materiaaleilla. Ikkunatyypit vaihtelevat yksiosaisista moniruutuisiin.

Arviointi	Inventointi 2022: Y
Perustelu	Saatujen tietojen mukaan lupavaiheita ei voitu varmistaa varmuudella. Vuonna 1957 rakennettu asuinrakennus on todennäköisesti merkittävästi muutettu. Tontti erottuu maisemassa läntisen viljelysmaiseman ja metsän rajapinnassa.

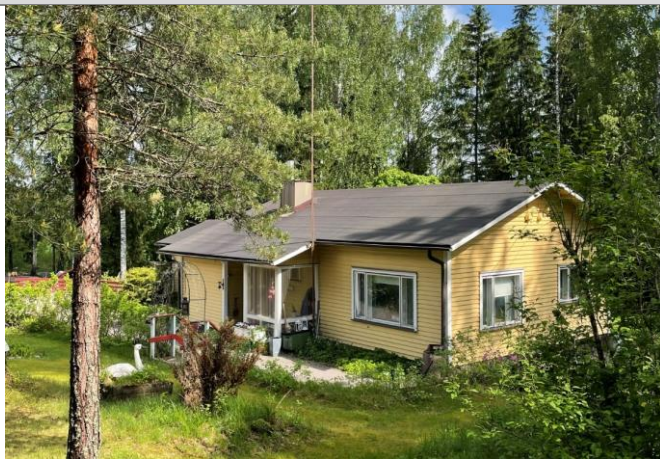
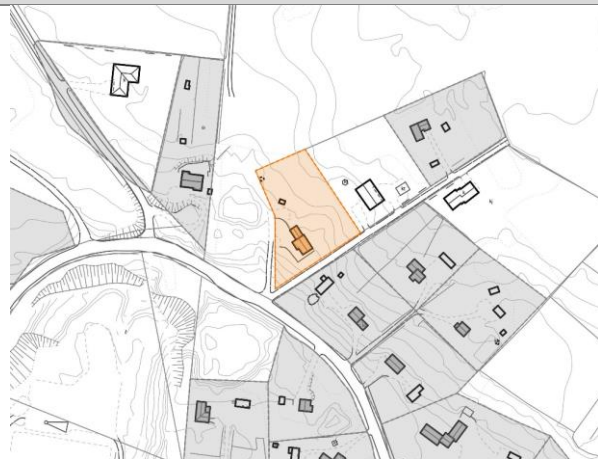
7.18 Norrbacka

Päärakennus on yksikerroksinen talo, joka on verhoiltu vaakaan veitsiponttilaudoituksella. Rakennus on pohjaltaan suorakaiteenmallinen, mutta sitä on täydennetty lisäosilla. Täten muoto on porrastava. Ikkunat ovat yksinkertaiset malliltaan eikä niissä ole koristelautoja. Lisäksi pohjoisosassa on talousrakennuksia ja vajoja. Ne ovat kevytrakenteisia ja vaihtelevat tyyliominaisuuksiltaan keskenään.

Rakennus on vuodelta 1961. Julkisivu on pääilmeeltään, kuten ikkunat ja muoto, säilynyt ennallaan.

Arviointi	Inventointi 2022: Rh, Y
Suositus	Säilyminen suotavaa
Perustelu	Päärakennus on aikaudelle tyypillinen yksikerroksinen maaseudun pien- ja omakotitalo. Sen ulkoasu on säilynyt hyvin rakentamisajankohdan mukaisena tyylipiirteiltään. Perusosaa on voitu laajentaa myöhemmin. Kohde on osa Talmankaaren rinnealueen tienvarsimaisemaa, rakennusten ja pihojen jatkumoa. Pihapiiri kertoo 1960-luvulle tyypillisestä maaseudun murroksesta ja muuttuneesta omavaraistaloudesta.

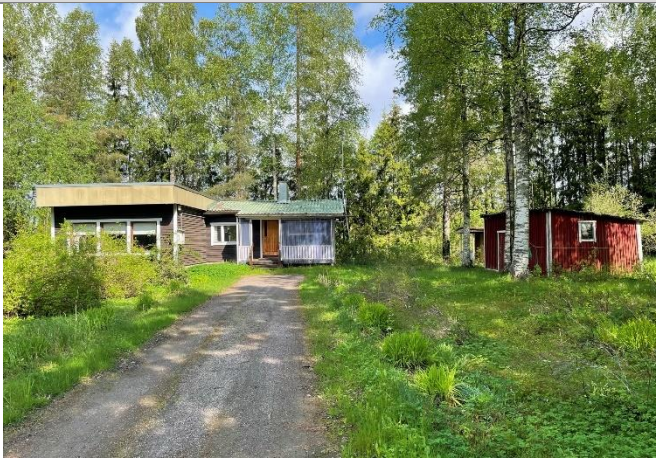
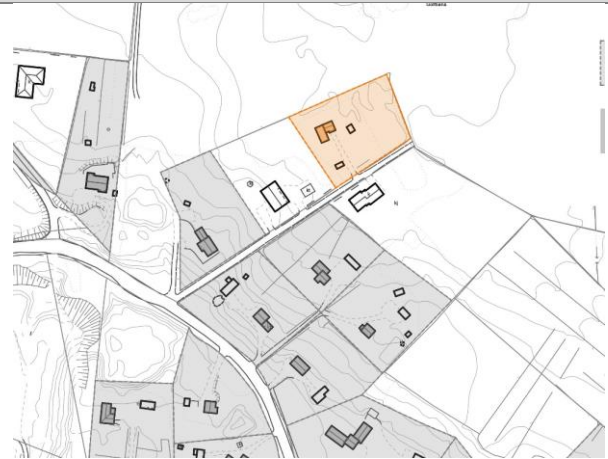
7.19 Koivula

Päärakennus on 1970-luvun yksikerroksinen rakennus. Se on muodoltaan L, jonka länsiosa lienee alkuperäinen, sillä siinä on ajan tyylistä kertova tasakatto. L-sakara idässä saattaa olla lisäosa myöhemmältä ajalta. Julkisivu on ruskeaa vaakalaudoitusta. Ikkunoiden tyyli on vaihteleva. Piharakennus itäosassa on pystyrimalaudoitettu punainen vaja pulpettikatolla. Sen takana on lisäksi vaakalaudoitettu punainen leikkimökki tai vaja harjakatolla. Tontin eteläosassa ajoyhteyden varrella on myös pieni varistorakennus, joka on sekin punainen ja vaakalaudoitettu harjakatolla.

Arviointi	Inventointi 2022: Y
Perustelu	Päärakennuksen hahmo ja kattomuoto ovat rakennusaikakaudelle tyypillisiä, mutta alkuperäinen ulkoasusta, materiaaleista ja niiden muutoksista ei ole riittäviä tietoja. Ympäristössään se sijoittuu koilliselle rinnealueelle peltomaiseman ja puustomaisen metsän rajapintaan. Kohde on osa 1950-1960-luvulla rinnealueelle laajentunutta uudisasutusta.

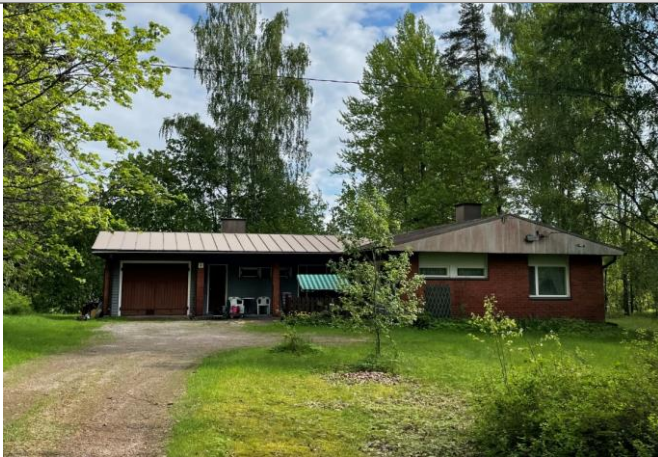
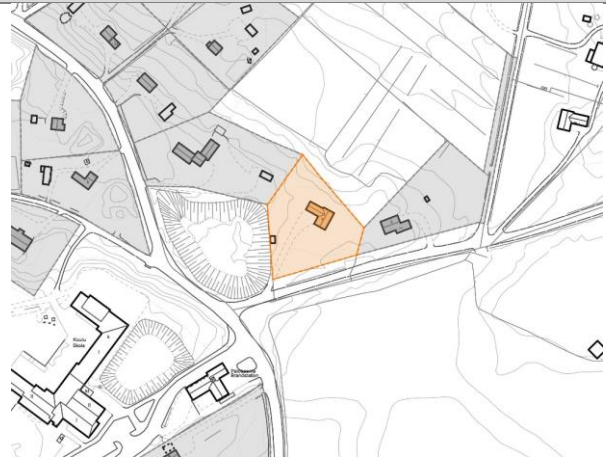
7.20 Kotimäki

Kiinteistöllä on kaksi rakennusta, joista päärakennus on yksikerroksinen L-mallinen talo 1960-luvulta. Materiaaleina on siniharmaata vaakalaudoitusta ja punatiiltä, joka on ajalla yleisesti käytetty materiaali. Kattona on loiva harjakatto. Ikkunat ovat vaihtelevan kokoisia. Länsiosassa sijaitseva talousrakennus on vihersävyinen loma- laudoituksella puuverhoiltu vaja.

Asuinrakennus on vuodelta 1965. Lapapiirustuksiin kuuluu pelkästään asemapiirros. Sen mukaan asuinrakennuksen tilalta on purettu aiempi asuinrakennus. Varistorakennus ei ole merkitty piirustukseen ja on todennäköisesti toteutettu myöhemmässä vaiheessa.

Arviointi	Inventointi 2022: H, Y
Perustelu	Kohde liittyy tonttihilorialtaan vanhimpaan pohjoisen rinnealueen asutukseen. Tontilla on ollut historiakarttojen mukaan asutusta ainakin 1930-luvun lopulla. Päärakennus, kuten vanhempi asutus, on sijoittunut myös tyypillisesti avoimeen maisemaan peltoaukean laidan.

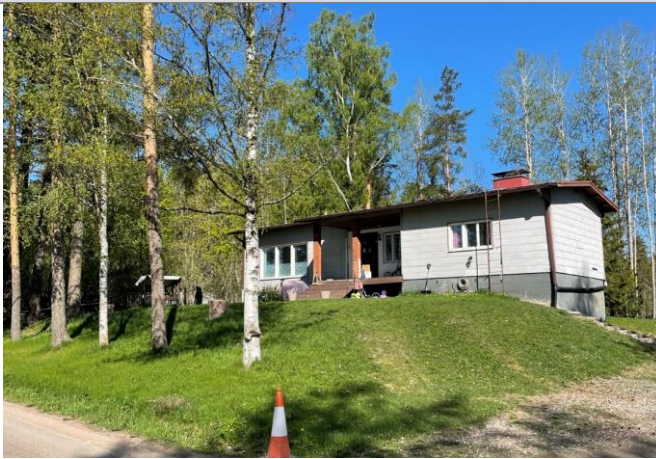
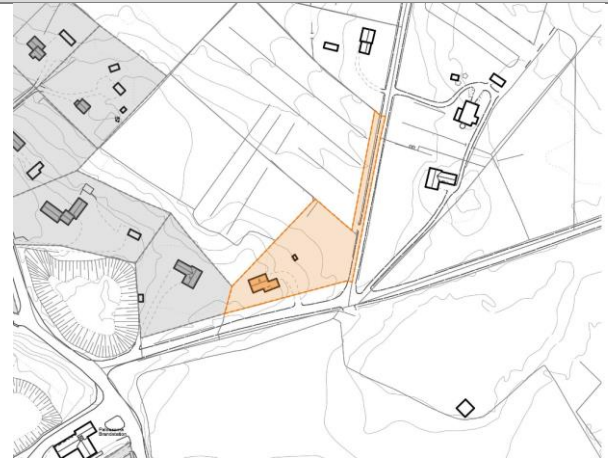
7.21 Päiväkumpu

Päärakennus on yksikerroksinen talo puoliksi maan sisällä olevalla kellarilla. Verhouksena on valkoista julkisivulevyä. Sisääntulon katosta kannattelevat kaksi tiilirakenteista tukea. Alaosa on paikalla valettua betonia ja maalattu harmaalla sävyllä. Rakennuksen pohjan muoto on porrastava suorakaide. Koillisosan piharakennus on tynnyrimuotoinen pieni sauna.

Asuinrakennus on vuodelta 1962. Muoto on säilynyt alkuperäisenä, mutta ikkunoita on uusittu ja vaihdettu ainakin eteläjulkisivussa. Myös julkisivumateriaali on todennäköisesti vaihtunut alkuperäisestä laudoituksesta lupakuvien perusteella. Rakennukselle on vuonna 1985 haettu lupaa koillisnurkan laajennukselle ja julkisivumateriaalin uusimiselle Coloroc -laatalla. Ainakaan laajennus ei ole luvan mukaisesti toteutunut. Julkisivumateriaalien tuotetyyppi on vaikea arvioida.

Arviointi	Inventointi 2022: Y
Perustelu	Päärakennus on aikaudelle tyypillinen ratkaisu ja jäsenys. Ulkoasun tyylipiirteet ja materiaalit ovat voineet muuttua. Tontti ja pihapiiri ovat osa koillisen rinnealueen tienvarsimaisemaa kohti kartanoa ja kyläkeskusta. Rakennus sijoittuu perinteisesti myös avoimeen maisemaan peltoaukean laidan.

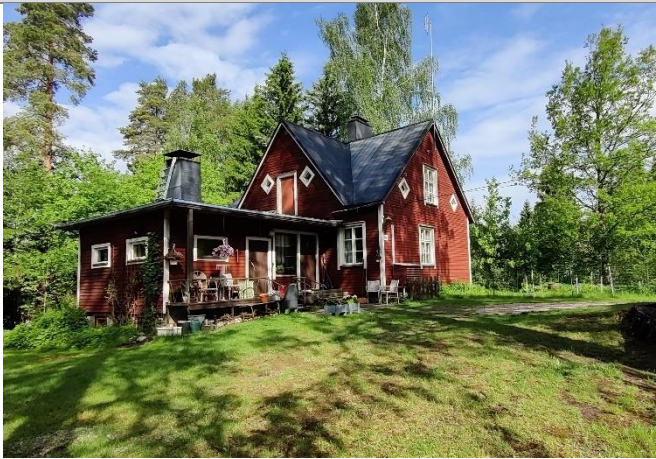
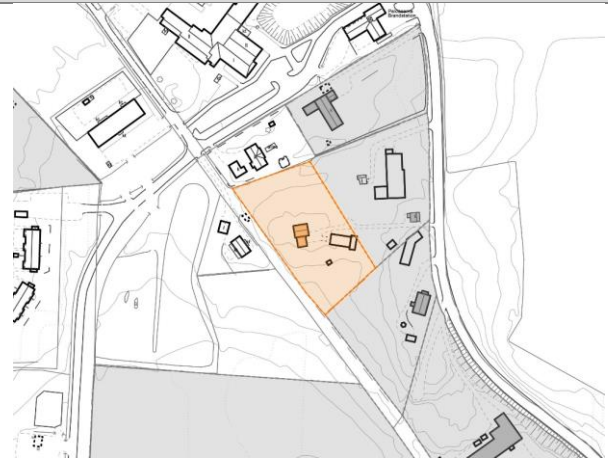
7.22 Koivikko

Asuinrakennus on punainen vaakalaudoituksella verhoiltu rakennus 1900-luvun alusta. Alkuperäinen osa on kaksikerroksinen, mutta taloon on liitetty eteläpuolelle suorakaiteen mallinen yksikerroksinen laajennus, joka toimii sisääntulona. Kaksikerroksisen osan katto on jyrkkä harjakatto poikkiharjalla. Talon päätyihin muodostuu ryhdikkäät päätykolmiot. Ikkunoita on kahta eri tyyppiä vanhassa osassa – kuusiruutuinen ja yksiruutuinen timantinmuotoinen pieni ullakkoikkuna. Koristelistat ovat yksinkertaiset ja leveät. Lisäosassa on käytetty yksiosaisia ikkunoita eri koissa. Niiden pielilaudat ovat kapeammat.

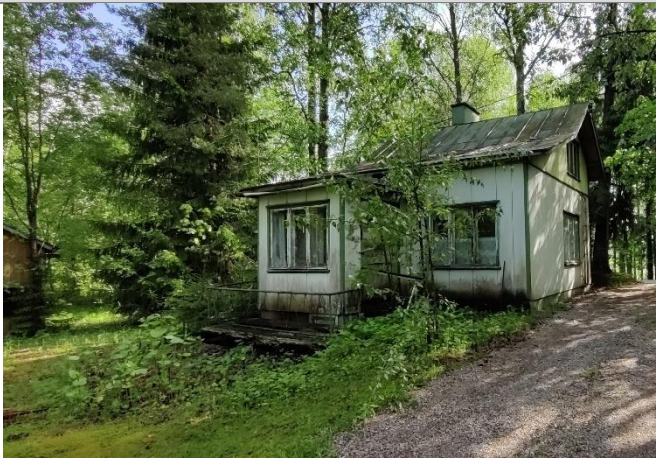
Kiinteistötunnus	753-421-0005-0280	Kaava / suojelu	Ei suojeltu
Suunnittelija		Rakennusvuosi	Arvio 1900-luvun alkupuoli
Käyttötarkoitus	Asuinkiinteistö	Kunto	Kohtalainen

Arviointi	Inventointi 2022: H, Y
Perustelu	Asuinrakennus on todennäköisesti historiakartoissa näkyvä vanha tienvarsimökki (hirsitupa), jota on laajennettu 1.5 kerroksiseksi katetulla kuistilla. Kohde on merkittävästi muutettu. Pihapiirissä on kohtalaisen hyvin säilynyt 1950-luvulle tyypillinen pienyritys- ja teollisuusrakennus. Kiinteistö on kasvanut umpeen ja näyttää olevan pois käytöstä. Vanha asuinpaikka ja varasto todistavat Talmankaaren itäisen osan perinteisestä maaseutumaisemasta ja ilmiöistä toimintoihin.

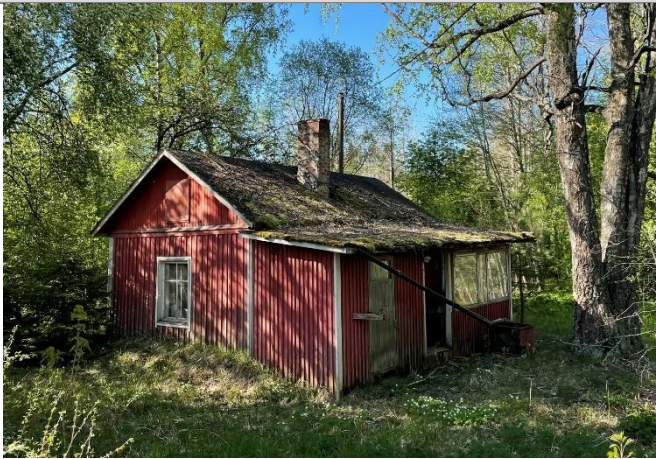
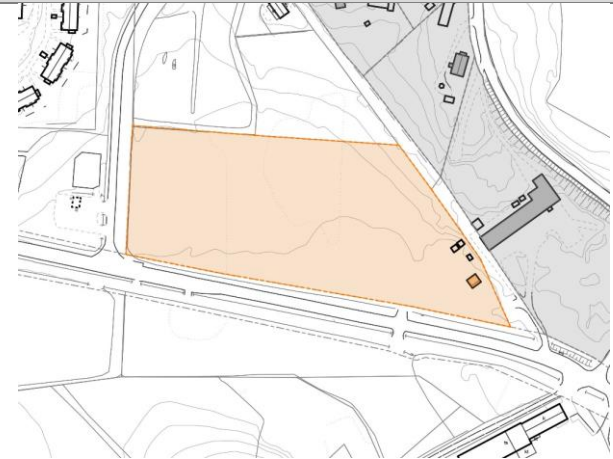
7.29 Martinkyläntie 594

Kiinteistötunnus	753-421-0005-0054	Kaava / suojelu	Ei suojeltu
Suunnittelija		Rakennusvuosi	1910-luku
Käyttötarkoitus		Kunto	Kohtalainen

Kiinteistö on Sipoon kunnan omistuksessa. Sen rakennukset sijoittuvat tontin kaakkoiskulmaan. Niitä on neljä - yksi asuinkäytössä ollut talo ja muut apurakennuksia. Pihapiiriä ei kiinteistössä ole, vaan alue on melko luonnon-tilassa kauttaaltaan. Alueella on paljon lehtipuita.

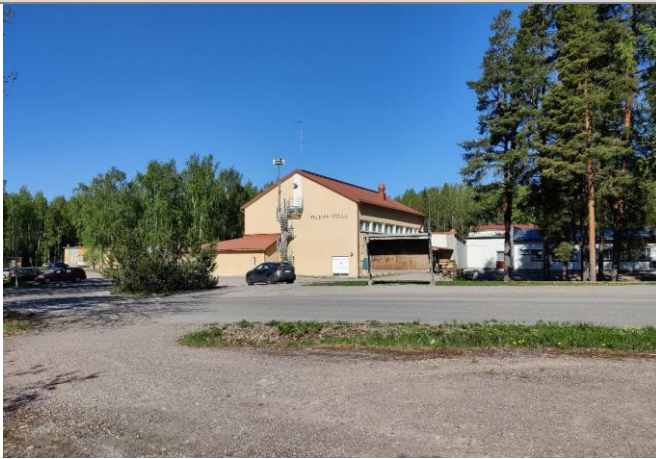
Kiinteistötunnus	753-421-0005-0044	Kaava / suojelu	G 20, sr/421068
Suunnittelija	Maaseudun keskusrakennusto MKR	Rakennusvuosi	1952
Käyttötarkoitus	Koulu	Kunto	hyvä

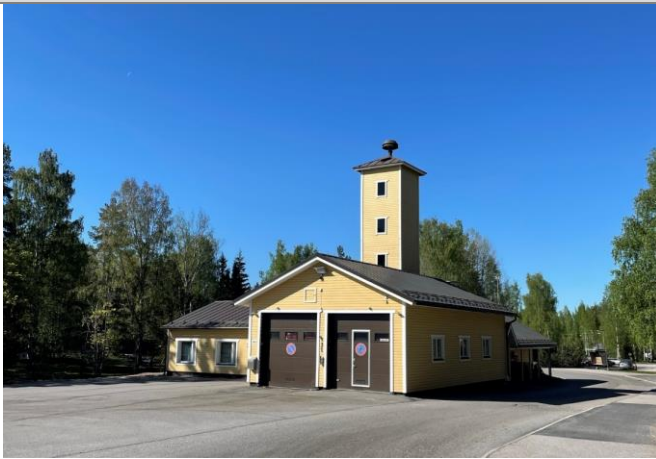
Kiinteistötunnus	753-421-0005-0044	Kaava / suojelu	G 20, sr/421067
Suunnittelija		Rakennusvuosi	1961
Käyttötarkoitus	Paloasema	Kunto	hyvä
