# **TALMANKAAREN ASEMAKAAVA-ALUE**

## **Rakennetun kulttuuriympäristön inventointi ja kohteiden arviointi**

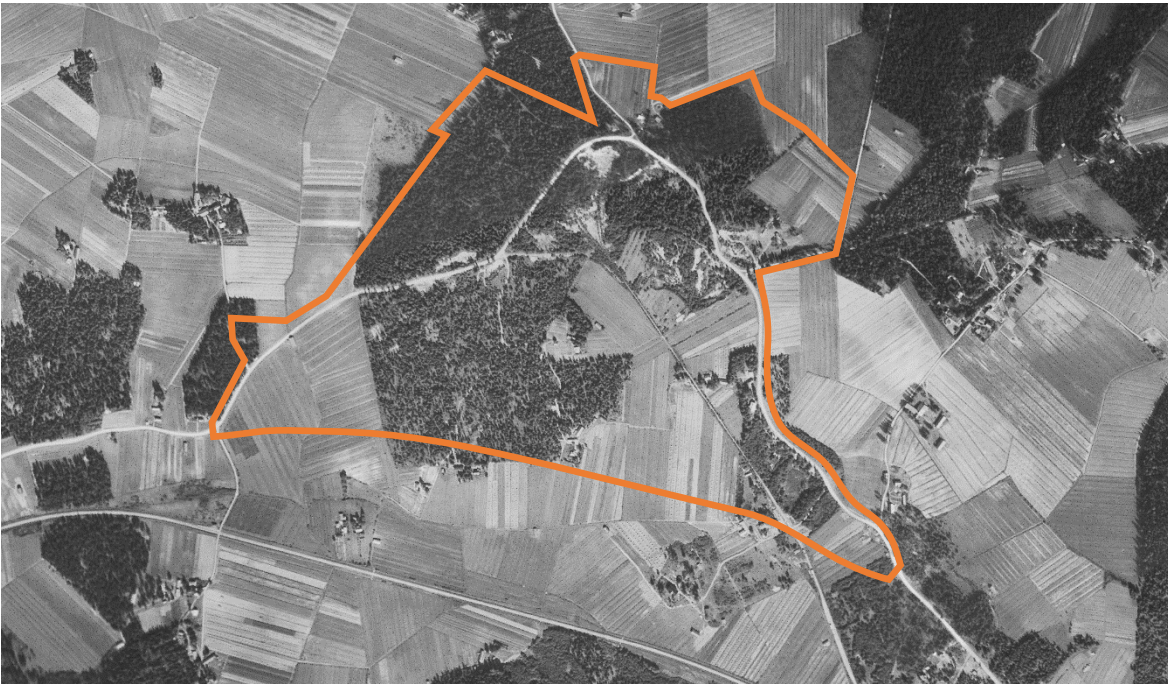
Kuva 13. Ilmakuva vuodelta 1938. Porvoontie, jonka osa oli Talmankaari, valmistui 1930-luvulla. Kuvassa vanha 1800-luvun tielinja ja siihen ulottuva sivuraide ovat melko hyvin erotettavissa. Lähde: MML, paikkatietoikkuna portaali (8.7.2022).

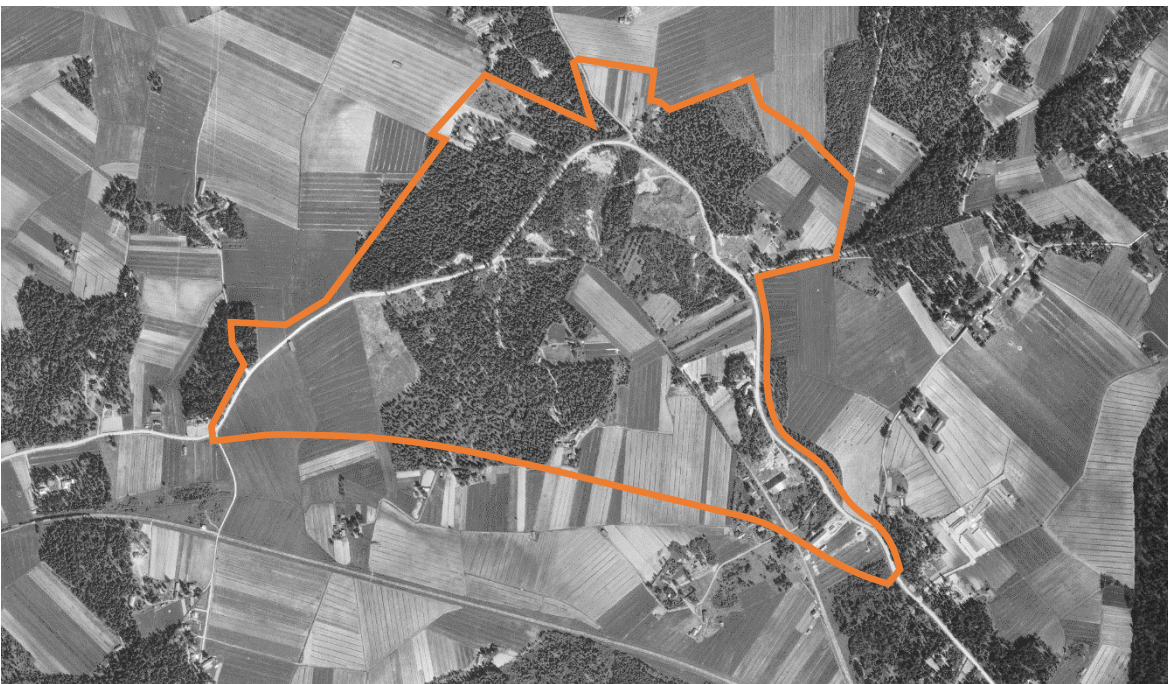
Kuva 14. Ilmakuva vuodelta 1950. Kuvassa näkyy Talmankaaren uuden kansakoulun ja tulevan VPK:n tontti vielä osin raivaamatta. Kyläkeskus sijoittui kaarelle kartanolle vievän tien solmukohtaan lähes 1800-luvun Porvoon tien linjalle. Lähde: MML, paikkatietoikkuna portaali (8.7.2022).

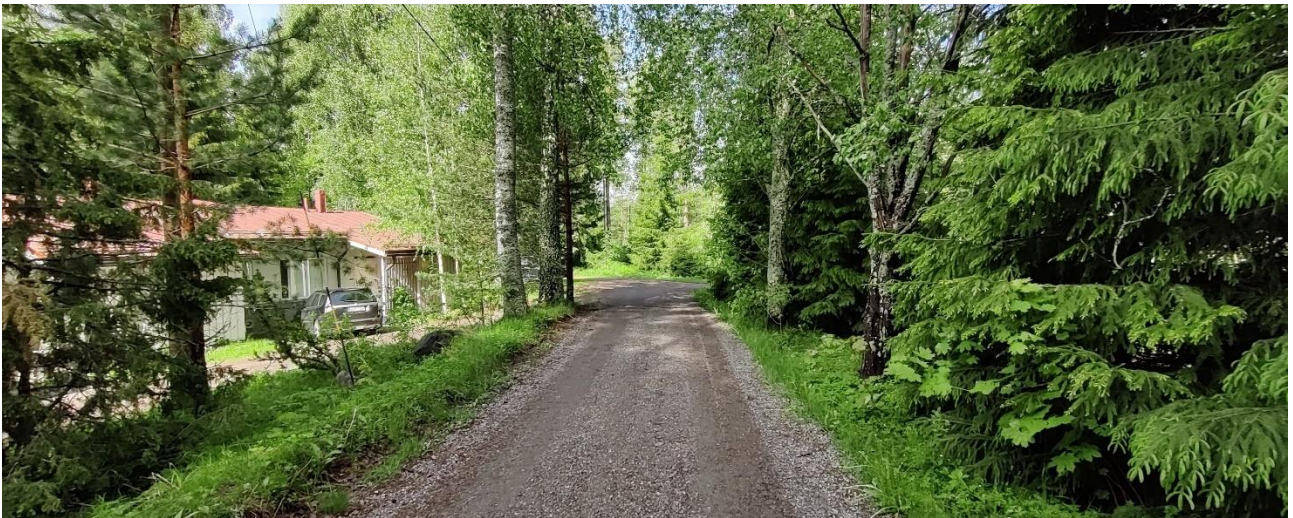
Kuva 22. Osa-alueen polku, joka seuraa vanhan 1800-luvun tielinjaa. Vasemmalla kiinteistö Mäntykangas.
