## Ulko- ja väliseinien kuntotutkimus ja mikrobinäytteet sisäilmasta

Lukkarin koulu  
Lukkarintie 2, 04130 Sipoo  
29.4.2026  
Inspector Sec Oy

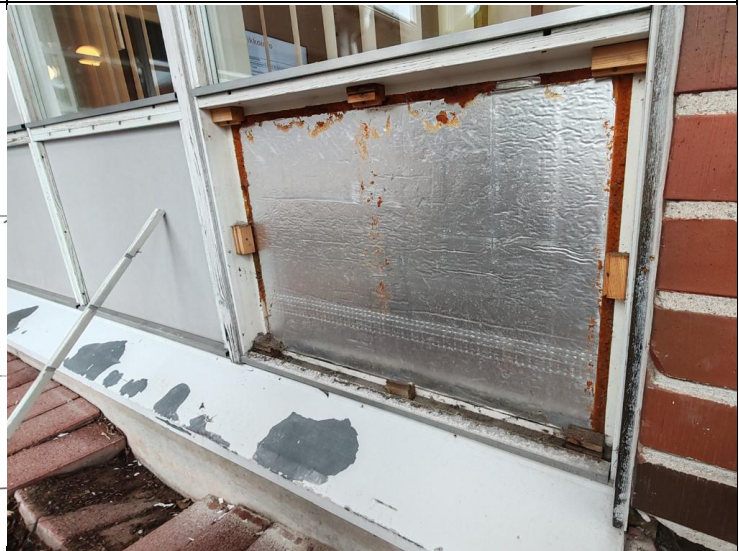
**Kuva 5.** Kevytrakenteisten ikkunanalituksien rakennetta. Lämmöneristeenä on alumiinipinnoitteinen uretaani. Uretaania ei rikottu rakenneavauksessa.

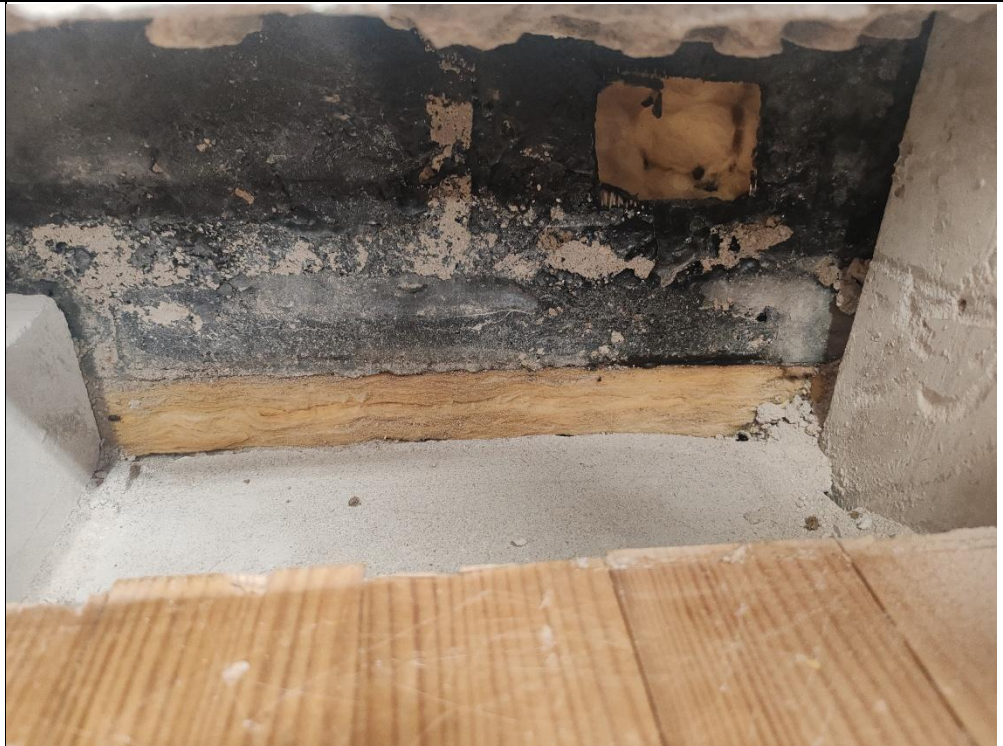
**Kuva 6.** Ulkoseinän sisältä käsin tehty rakenneavaus teknisen työn luokassa.

Villakaista on nähtävissä bitumikermin alla sokkelihalkaisun kohdalla.

- Bitumikermin alla oleva villakaista oli vaurioton molemmissa tutkituissa näytteissä. Bitumikermi on suojannut villakaistaa laastipurseiden kosteudelta. Mahdollinen nouseva maakosteus ei ollut myöskään vaurioittanut villakaistaa, joka sijaitsi sokkelihalkaisun päällä.

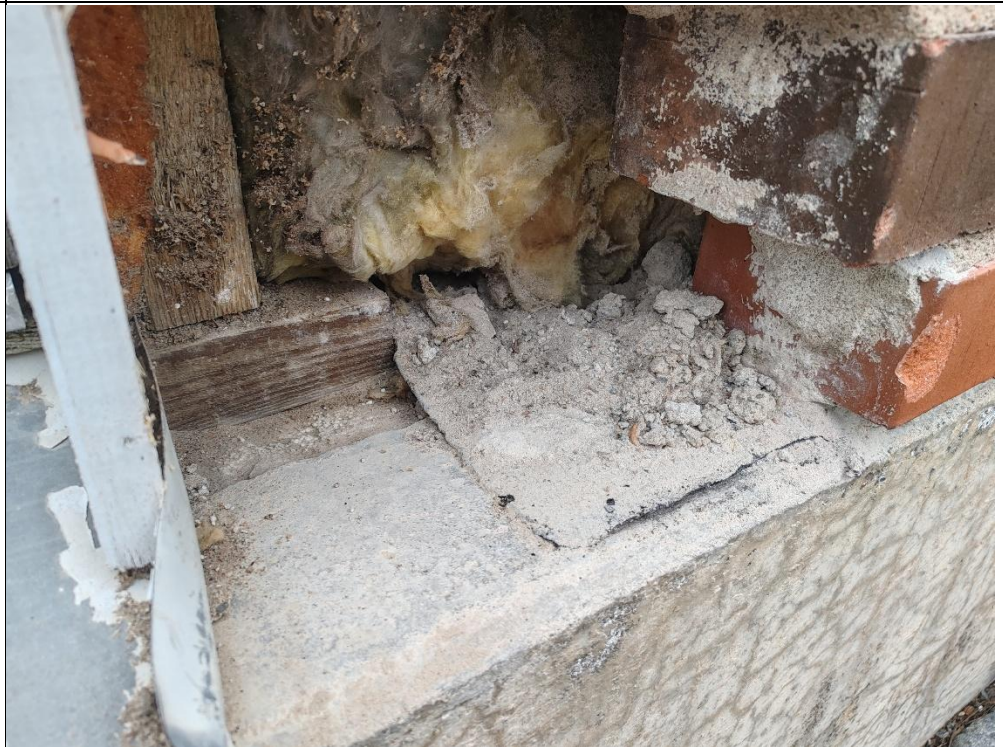
**Kuva 7.** Ulkoseinän rakenneavaus tekstiilityöluokan kohdalla. Suuri osa avauksista tehtiin ulkoa käsin. Kuvassa nähtävissä bitumikermin toteutustapa. Sokkelihalkaisun täytteenä on EPS-lämmöneriste ("styrox").

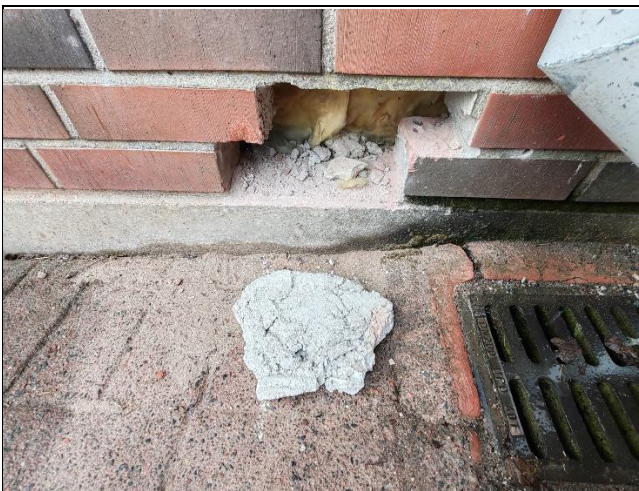
- ulkoverhouksen ja lämmöneristeen välinen ilmarako oli täyttynyt monin paikoin laastipurseista (kuva 6). Ne olivat muodostaneet suurimmillaan levymäisiä möykkyjä.

**Kuva 8.** Laastipurseita oli runsaasti. Ne muodostivat paikoin levymäisiä möykkyjä. Kuva luokan A1 kohdalta.

- Bitumikermin tehtävänä on suojata rakennetta nousevalta maakosteudelta. Bitumikermin päällä oleva lämmöneriste on silti vaurioitunut laajamittaisesti. Syynä on viistosateen kastelema tiiliverhous, josta kosteus on edennyt laastipurseiden kautta lämmöneristeen alaosaan.

Kohteeseen suositellaan julkisivun kuntotutkimusta korjausvaihtoehdon päätöksen tueksi. Yksityiskohtaiset korjaustoimenpiteet ovat nähtävillä korjausoppaassa sivuilla 170-173. Myös sivuilla 166-169 on hyödyllistä tietoa tiili-villa-tiili -seinän (ilman tuuletusrakoa) korjaustavoista.

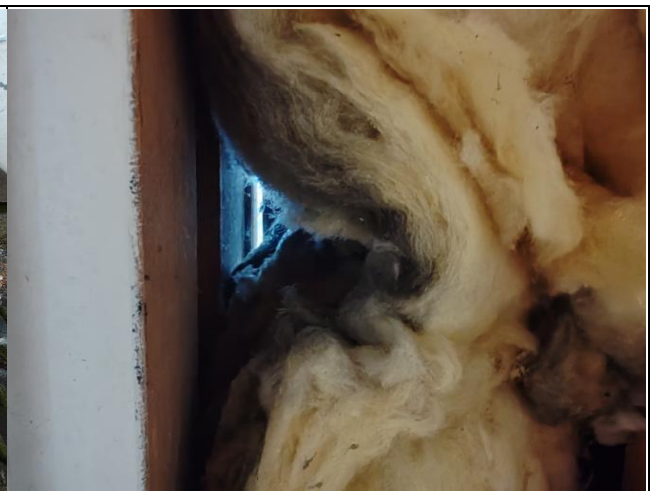
- kevytrakenteisten seinien puurakenteet olivat kuivia. Suhteellinen kosteus RH = 7,0...7,2 p-%.
- B-käytävän kevytrakenteinen ulkoseinärakenne oli epätiivis avauksen kohdalla (kuva 9, villakaistat kahden pystyrangan välissä).

**Kuva 9.** Epätiivis, kevytrakenteinen ulkoseinäosuus B-käytävän kohdalla. Villakaista on kahden pystyrangan välissä.

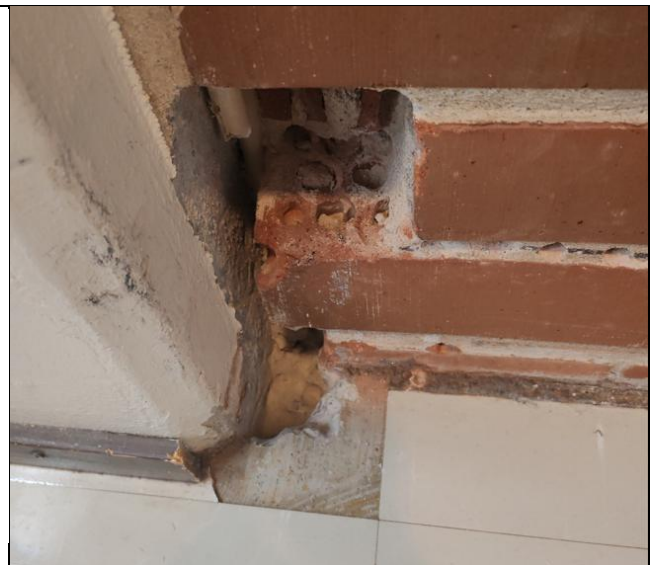
**Kuva 12.** Rakenneavaus väliseinän kohdalla. Väliseinä lähtee pintavalukerroksen alapuolelta.

Tiiliväliseinä lähtee ontelolaatan päältä ja tiilet on ladottu kiinni pilariin. Tiililadonnan ja pilarin liitoskohdassa ei havaittu silminnähtäviä rakoja tai halkeamia. Myöhemmin valetun pintalaatan ja tiiliseinän välissä ei havaittu silminnähtäviä rakoja tai halkeamia. Pintavalun ja pilarin välissä ei havaittu silminnähtäviä rakoja tai halkeamia.

Rakenteessa ei havaittu merkkejä rakenneosien liikkumisesta/elämisestä, joka selittäisi ilmavuoto-reittien syntymistä. Ilmavuotokohdat ovat voineet syntyä rakennusaikana. On myös mahdollista, että myöhemmin valetut rakenteet ovat kutistuneet kuivuessaan ja muodostaneet pieniä rakoja pilarin ja alapohjan liitoskohtiin.

Pilareiden ja alapohjan liittymiä voidaan tarvittaessa tiivistää tarkoitukseen sopivilla materiaaleilla ja menetelmillä. Ilmatiiviyyden parantamisen periaate on esitetty kappaleessa 3.3.

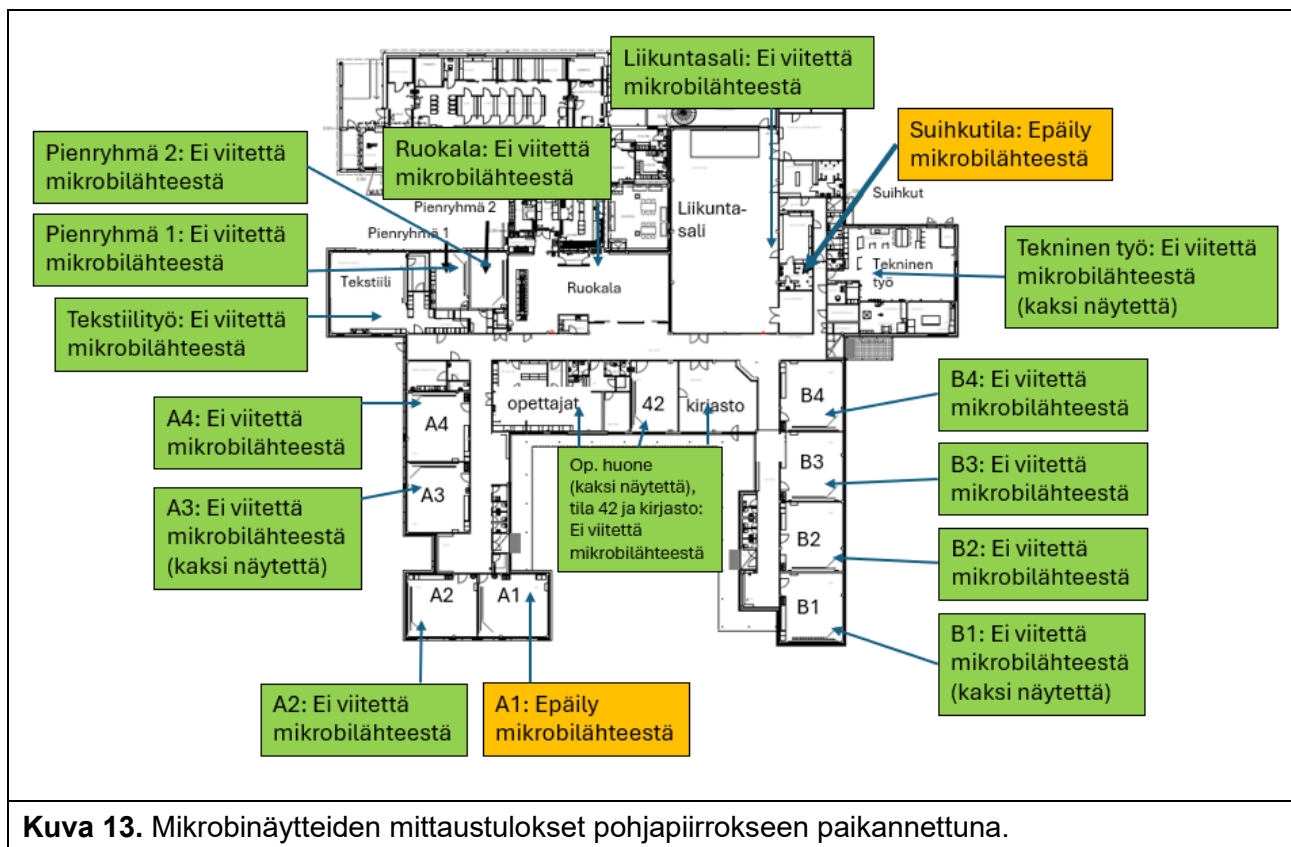
Kahden ilmanäytteen tulos viittasi mikrobilähteeseen (opetustila A1 ja suihkutila). Muiden näytteiden tulokset eivät viittaneet mikrobilähteeseen.

**Kuva 13.** Mikrobinäytteiden mittaustulokset pohjapiirrokseen paikannettuna.

Tilan A1 sisäilmassa oli maaperäbakteereja, joiden lähteenä on mahdollisesti ryömintätilasta vuotava ilma.

Suihkutilan ilmanäytteessä oli jonkin verran kosteusvaurioon viittaavia mikrobeja. Suihkutila ei ole varsinaisesti oleskelualueita, joten siihen ei sovelleta asumisterveysasetuksen linjauksia.

Luokkatilaan A1 suositellaan ilmanpuhdistinta ajalle ennen rakenteellisia korjauksia. Tilassa voidaan tehdä myös rakenneliitosten väliaikaisia tiivistyksiä tarvittaessa.
