SIPOON KUNTA

MASSBYN KOULUMUSEO RLVIS-KUNTOARVIO

13.05.2020

PROJEKTI 313653

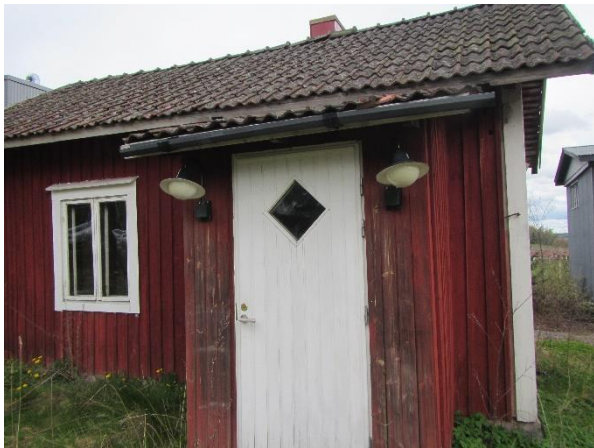
Valaisimet ovat osittain kunnossa. Hehkulamppujen poistussa markkinoilta tulee valaisimet tai polttintyyppit uusintaa. Suositellaan kaikkien 1970-luvun valaisimien uusimista.

Kuva 32: Näkymää julkisivuvalaisimista

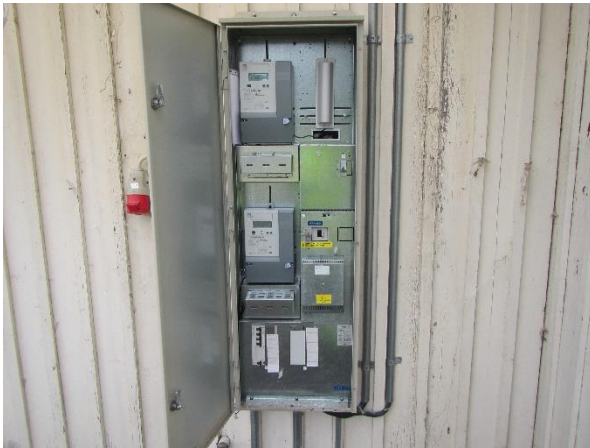
Pääkeskus on uusittu vuonna 2008, keskus sijaitsee ulkoseinässä verannan vieressä. Keskus on IP34 ja nimellisvirta 80A. Pääkeskuksella on tulppasulakkeita muille ryhmäkeskuksille. Pääkeskustilassa on myös 2 kpl kWh-mittaria asuntoa ja saunaa varten. Kiinteistöstä ei löydy sähkömuutospiirustuksia, mutta 2008-sähköpiirustukset löytyvät arkistossa. Myös kiinteistöstä ei löydy tietoa sähköjärjestelmien määräaikaistarkastuksen suorittamisesta.

Tämän tyyppisten kiinteistökeskusten elinkaarena pidetään 30-40 vuotta ja tulppasulakekeskuksilla elinkaarta on lähes 45 vuotta. Pääkeskus on kunnossa.

Kuva 34: Näkymää pääkeskuksesta

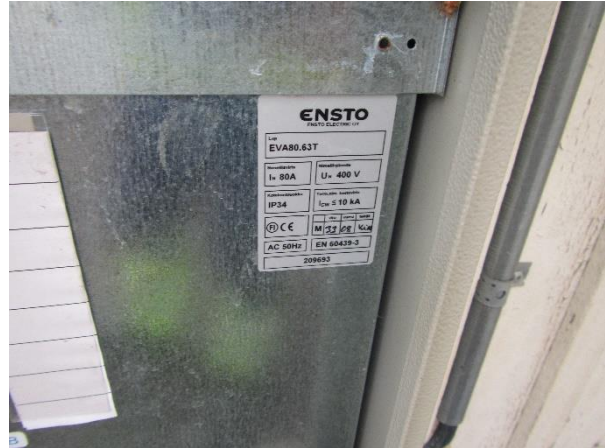
Kuva 35: Näkymää pääkeskuksen selitteestä

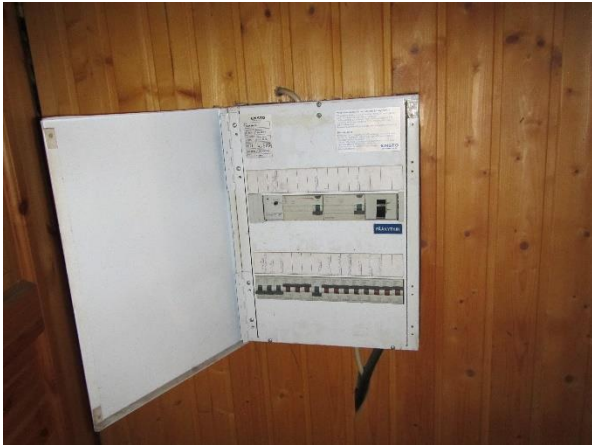
Kiinteistössä on lisäksi ryhmäkeskuksia saunatilalle, asuntotilalle ja museotilalle. Keskukset on varustettu tulppasulakkeilla ja johdonsuojakatkaisijoilla. Museon ryhmäkeskus on myös varustettu omalla kWh-mittarilla. Saunan ja asunnon ryhmäkeskukset ovat asennetut 2008 ja museon ryhmäkeskus on asennettu 1970-luvulla. Keskukset ovat IP20 ja nimellisvirta 25-40A.

Ryhmäkeskuksilla laskennallinen käyttöikä on n. 30-40 vuotta. Keskukset ovat kunnossa, mutta 1970-luvun ryhmäkeskus on ylittänyt sille määritetyn teknisen käyttöiän, tämän perusteella suositellaan keskuksen uusimista.

Kuva 36: Näkymää saunan ryhmäkeskuksesta

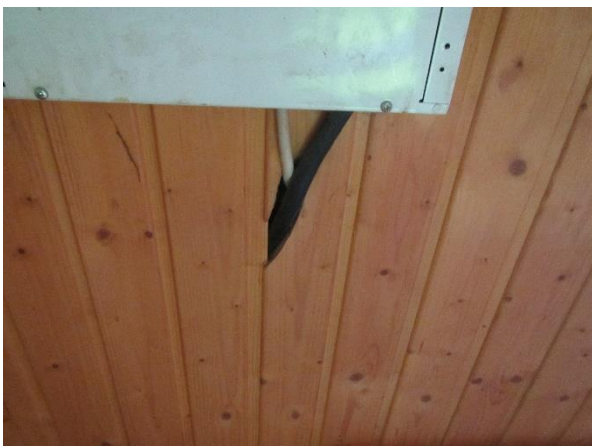
Kiinteistössä on käytetty uppo-asentamalla ja pinta-asentamalla kiinnitettyjä kaapelit esim. seinäpintoihin naulakiinnikkeillä. Osaa Kaapelia on asennettu 2008 ja muut ovat asennettu 1970-1990 -luvuilla. Johtotiet ovat osittain kunnossa, muutamat johdonläpivientitiivisteet puuttuvat ja pari kaapelia on irrotettu seinästä saunatilassa.

Kuva 38: Näkymää kaapeliläpiviennistä

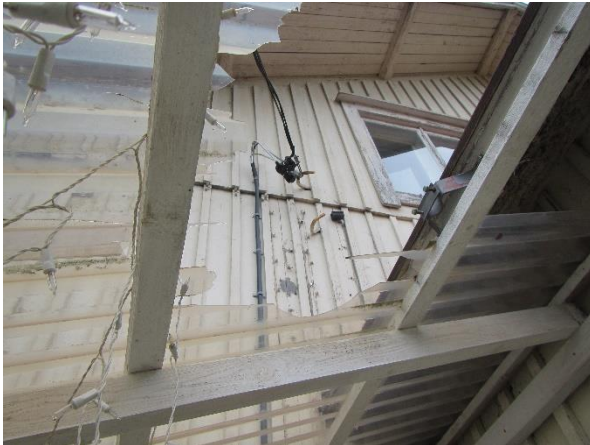
Kiinteistön pääkeskus on liitetty Sipoon Energian pienjänniteverkkoon. Liittymiskaapeli on ilmakaapeli AMKA-tyyppistä. Kiinteistön pää-/mittauskeskus sijaitsee piha-alueella. Silmämääräisesti arvioiden liittymisjohto ja pääkeskuksen syöttökaapeli ovat kunnossa.

Kuva 40: Näkyvä liittymiskaapelista

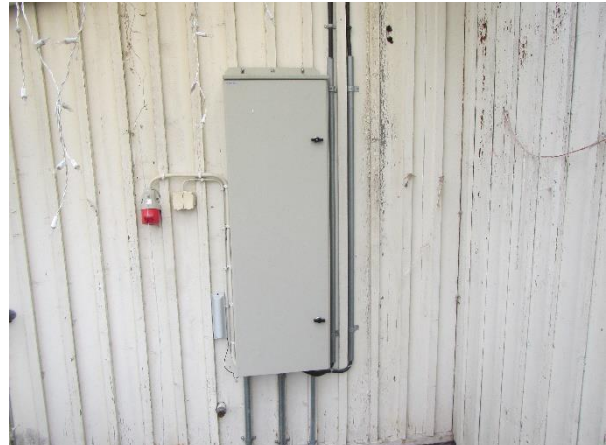
Kuva 41: Näkymää pää-/mittauskeskuksesta

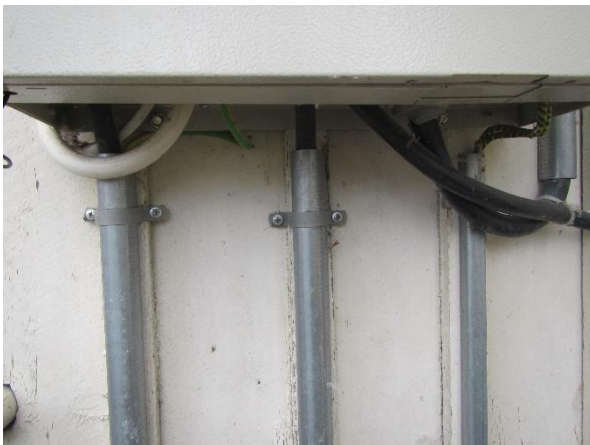
Keskusten nousujohdot ovat 4-johdinjärjestelmän ja 5-johdinjärjestelmän mukaisia. Kaapelointeina on käytetty MCMK-tyyppisiä kaapeleita.

Nousujohtojen elinkaari on noin 30-40 vuotta. Jakelujärjestelmänä 4-johdinjärjestelmä on edelleen sallittu eli sitä ei takautuvasti ole tarpeen muuttaa, mutta 1970-luvun ryhmäkeskuksen nousujohto on ylittänyt sille määritetyn teknisen käyttöiän, sen perusteella suositellaan keskuksen nousujohto uusimista. Muut nousukaapelit ovat kunnossa.

Kuva 43: Näkymää nousujohdosta

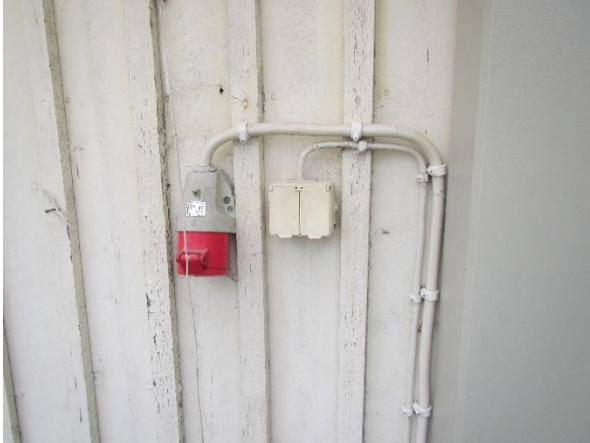
Katselmuksessa tarkasteltiin johtojen suojaus- ja kiinnityksiä. Mitään erityistä huomautettavaa ei havaittu. Voimaryhmäjohdot uusiutuvat aina talotekniikkaa uusittaessa.

Kuva 44: Näkymää voimapistorasiasta

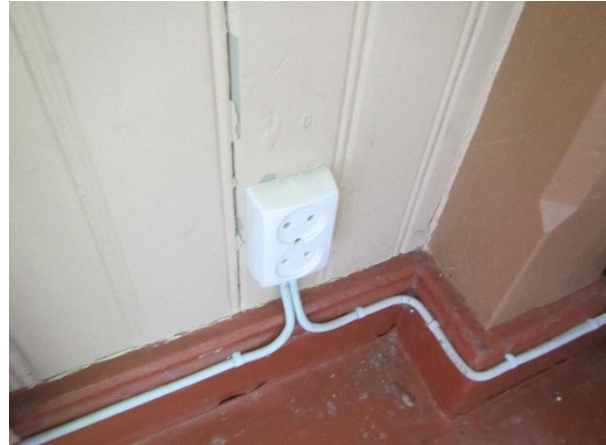
Kuva 46: Näkymää museon pistorasiasta

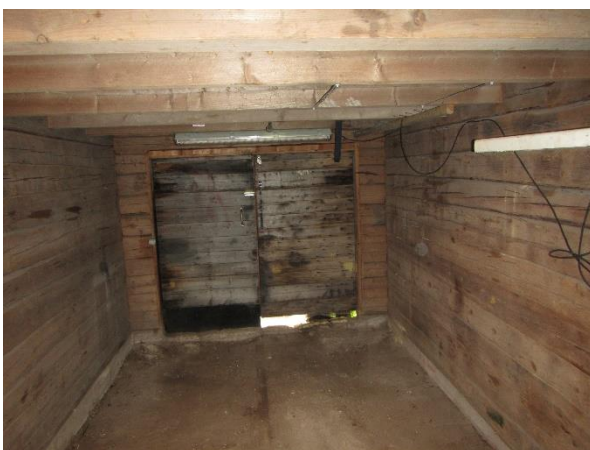
Valaisimet ovat kunnossa, mutta monien valaisimien kupuihin on kerääntynyt paljon roskaa ja loisteputket tai valolähteet ovat palaneet, esim. navettarakennuksessa ja museon alueella.

Kuva 47: Näkymää loisteputkivalaisimista

Hehkulamppujen poistuessa markkinoilta tulisi valaisimissa käyttää LED- tai energiasäästölamppuja. Myös suositellaan kaikkien valaisimien kupujen puhdistamista ja valolähtöjen uusimista.

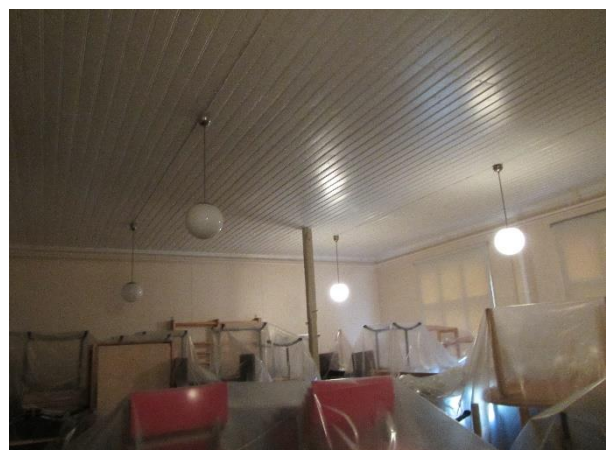
Kuva 48: Näkymää museon valaistuksesta

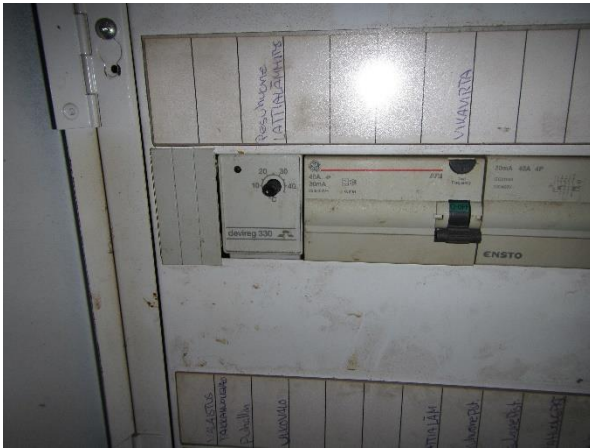
Kiinteistössä on saunan suihkutilassa lattialämmitys, jota ohjaa Devi-330 termostaatilla sekä saunan tupa-alueella on sähkölämmitin. Kiinteistössä olevia laitteita ovat keittiökomeroiden laitteet ja takan huippupuhallin. Laitteet ovat asennettu 2000 luvulla.

Laitteistojen sähköistys oli kunnossa tarkastushetkellä. Lämmitysjärjestelmien ohjaukset tulee tarkastaa koholla olevan energiakulutuksen vuoksi. Laitteistoille on muutoin ainoastaan huoltotoimia.

Kuva 49: Näkymää lattialämmitystermostaatista

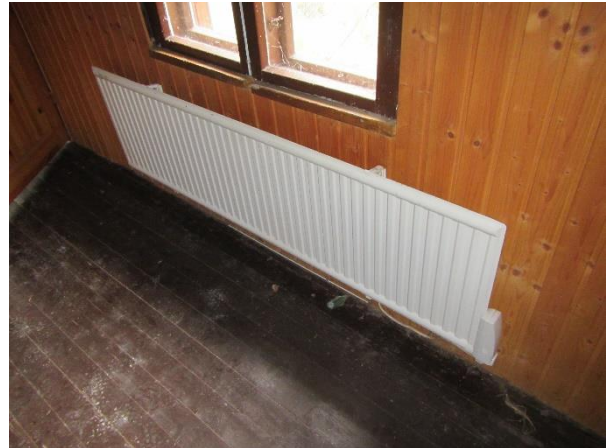
Kuva 50: Näkymää sähkölämmityspatterista
