## **MÅRTENSBY SKOLAN KUNNOSTUSSUUNNITELMA JA VAIHTOEHTOISET TILARATKAISUT**

Koonnin laatinut: Henna Salminen / asiakaspalvelupäällikkö / Toimitilat – Sipoon kunta

18.2.2022

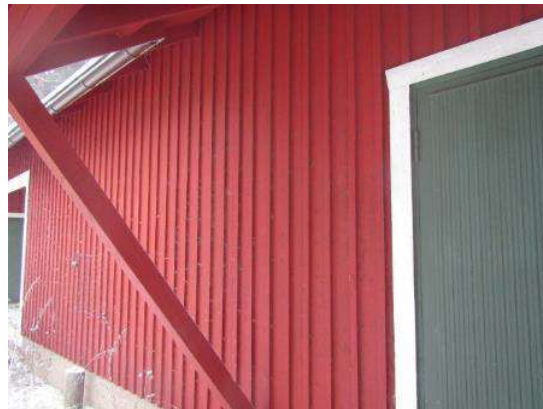
Kuva 10. Piharakennuksen maalipinnat ovat hyväkuntoisia.

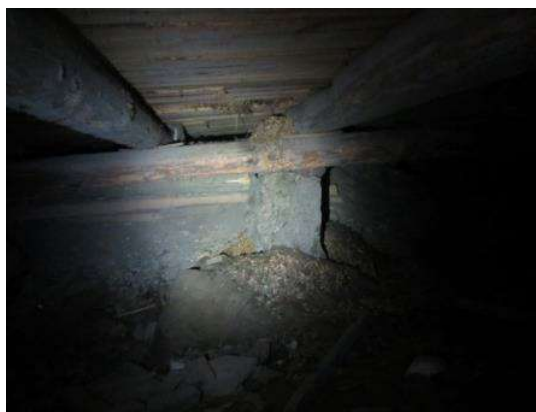
Alkuperäisen rakennusosan alapohjan puurakenteet vaikuttivat ehjiltä ja lahoja palkkeja tai keskellä olevien kivilatomusten sortumia ei tuuletusluukuista tarkasteltuna havaittu. Alapohjassa havaittiin yksittäisiä aluslaudoituksen sortumia, joiden kohdalta lämmöneristeet ovat pudonneet alas. Vaurioiden laajuus tulee tarkastaa korjaustöiden yhteydessä. Kellaritilat ovat kylmiä ja lämmöneristämättömiä tiloja. Kellaritilat ovat käyttötarkoituksensa mukaisessa kunnossa. Laajennusosan alapohjarakenteissa ei havaittu puutteita tai vaurioita.

Kuva 14. Yksittäinen alapohjan sortuma alkuperäisen alapohjan osalla.

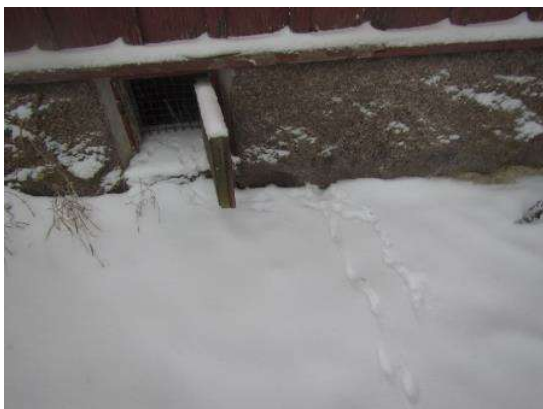
Molemmissa rakennusosissa on myös liian harvat pieneläinverkot sokkelissa. Tutkimushetkellä alapohjassa havaittiinkin lumikko, joka kulki tilaan luukusta sekä sokkelikivien raoista.

Kuva 17. Alkuperäisen osan luukuissa on harvat verkot ja kuvassa lumikon jäljet johtavat ryömintätilaan.

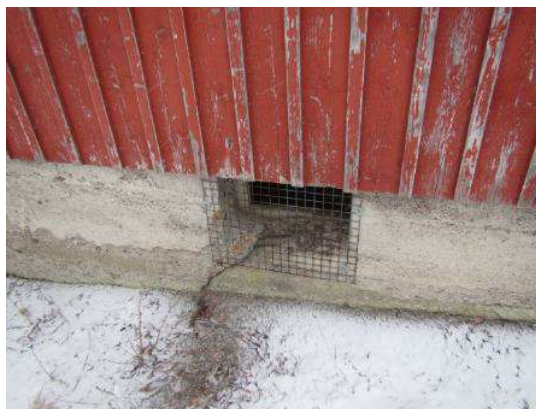
Kuva 18. Laajennusosan tuuletusluukku ja harva verkotus.

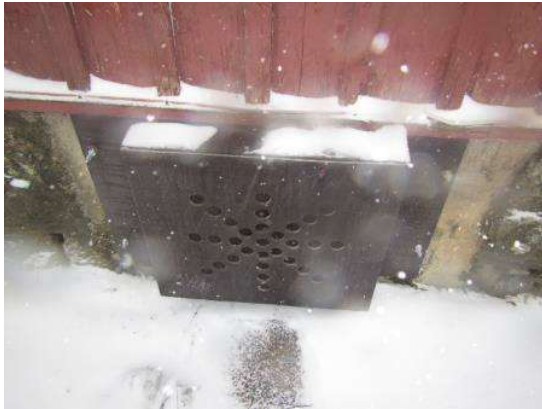
Puutteena molemmissa ryömintätiloissa havaittiin kuitenkin alapohjatuulettimien toimintaperiaate. Puhaltimissa tulisi olla kanavisto, joka haarautuu koko tuulettutilan alueelle, jotta tuulettusta tapahtuu myös ryömintätilan perukoilla. Lisäksi jäteilma tulisi poistaa rakennuksen harjakorkeuden yläpuolelle, nykyisellään jäteilma puhalletaan suoraan sokkelista ulos.

Kuva 19. Ryömintätilan puhallin alkuperäisellä osalla.

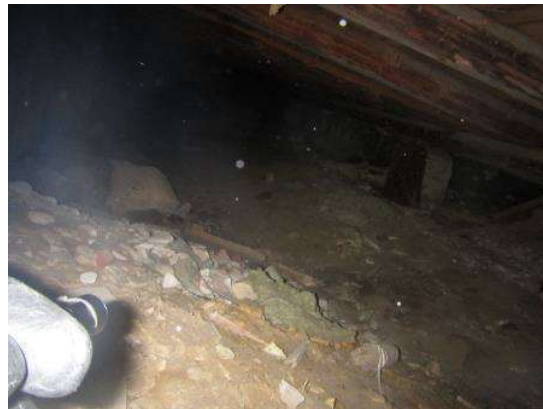
Alapohjatilassa ei saisi esiintyä peittämätöntä maata, paljolti vettä kerääviä painaumuksia tai rakennusjätettä. Peittämätöntä multamaata, painaumuksia ja rakennusjätettä havaittiin alkuperäisen osan ryömintätalassa. Laajennusosalla maanpinnat olivat peitetyt suodatinkankaalla ja ryömintätila oli siisti.

Kuva 22. Pohjalla on rakennusjätettä.

Alapohjatilalle suositellaankin havaintojen perusteella perusteellista kunnostusta, jolla rakenteiden säilyvyys taataan. Alkuperäisen osan alapohjatila tulee siivota rakennusjätteestä sekä maanpintoja muokata siten, että painaumia ei esiinny. Alkuperäiselle osalle suositellaan asennettavaksi lämpöeristävä kerros, esim. LECA-sora tai vaahtolasi ryömintätilan pohjalle, joka osaltaan alentaa kosteutta ryömintätilassa. Maaperän lämmöneristämässä tulee huomioida ryömintätilan korko, ettei tuuletusta tukita. Alkuperäisen rakennusosan sokkelien makkarasaumat uusitaan ja laajennusosan sokkelit voidaan pinnoittaa, jotta vauriot saadaan peitettyä

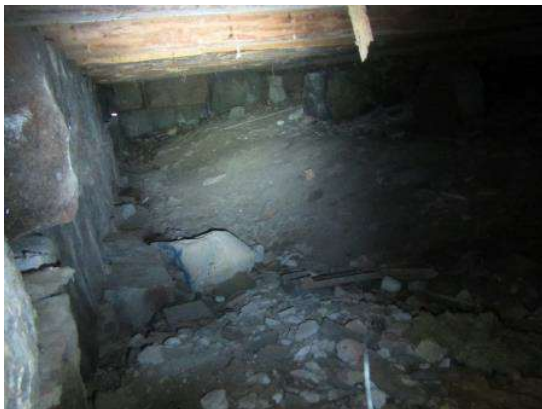
Kuva 23. Rakennusjätettä alapohjatilassa, lisäksi pohjamaassa on epätasaisuutta ja kuoppaa.

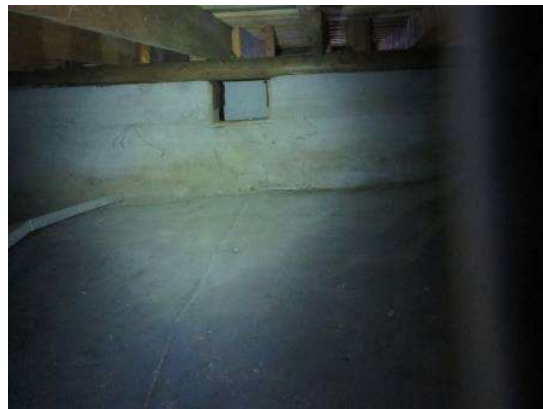
Kuva 24. Laajennusosalla maanpinnat ovat peitetyt suodatinkankaalla. Ryömintätila on siisti.

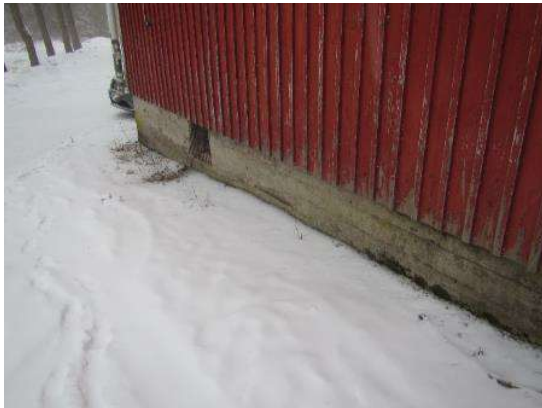
Rakennusten julkisivut ovat rimalaudoitettuja. Puuverhoukset ovat pääosin hyväkuntoisia ja niissä ei havaittu puutteita materiaalin osalta. Portaan vieressä puutteellinen kattovesien ohjaus on turmellut yksittäisestä kohdasta verhouksen. Maalipinnoitteet ovat paikoin huonot kaikilla julkisivuilla. Julkisivu etelään oli kaikista huonokuntoisin maalipinnoiltaan. Huoltomaalaus on suositeltavaa tehdä lähivuosina.

Kuva 29. Julkisivuverhoukset ovat ehjiä, mutta maalipinnat ovat kuluneita.

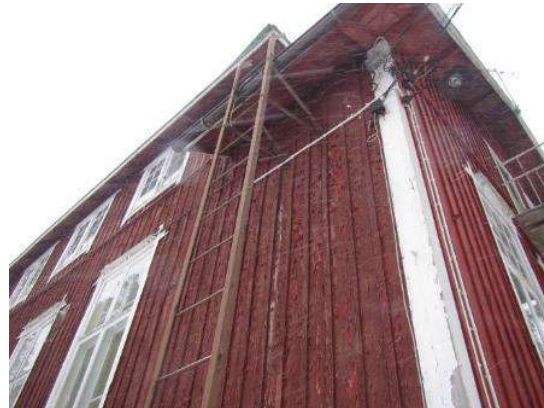
Kuva 30. Varsinkin eteläjulkisivulla maalipinnoitteet ovat huonokuntoisia.

**Kunto:** 2 Välttävä

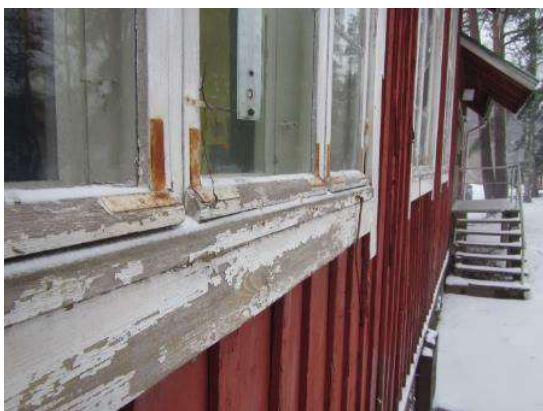
Rakennuksen ikkunat ovat vanhoja puuikkunoita (1+1 lasisia). Ikkunoiden karmit ja sisäpuitteet ovat ehjiä. Ulkopuitteissa esiintyy jonkin verran lahoja osia, arviolta noin 1...3 %. Ulkopuoliset maalipinnat ovat huonossa kunnossa, lasikittaukset halkeilevat ja maalipinnoitteet ovat myös puitteiden välitiloissa huonossa kunnossa. Maalipinnoitteiden paksuus oli myös noin 0,5 mm luokkaa, joten päälle maalaus ei tule enää kyseeseen, sillä maalipinnoitteet ovat liian paksuja pohjiksi. Ikkunoiden sulkeminen tapahtuu pääosin vanhalla espanjoletti sulkimella (ns.pitkäsarpa). Paikoin ikkunoiden suljinmekanismit ovat jäykkiä tai muutoin vääntyneitä, joka tekee ikkunan sulkemisen hankalaksi. Osittain ikkunoita on tämän johdosta suljettu huonosti, joka on aiheuttanut ikkunaan käyryyttä. Osittain käyrät puitteet tekevät ikkunan kunnostamisesta haastavaa.

Kuva 31. Ikkunoiden ulkopuoliset maalipinnat ovat kuluneita ja kittaukset halkeilevat. Myös kulmaraudat ovat ruosteessa.

Ikkunoiden kunnostus tai uusiminen on suositeltavaa tehdä julkisivun kunnostustöiden yhteydessä. Ikkunat vaativat perusteellisen maalauskunnostuksen, jossa puitteen maalipinnat hiotaan pois, lahot korjataan, käyrät osata korvataan suorilla ja suljinmekanismit korjataan perusteellisesti. Vaihtoehtoisesti ikkunat voidaan uusida. Kunnostus tai uusiminen vanhan mallin mukaan ovat kalleimmat vaihtoehdot. Mikäli ikkunat voidaan uusida nykyaikaisiin MSE-ikkunoihin, on tämä taas edullisin ja energiatehokkain ratkaisu.

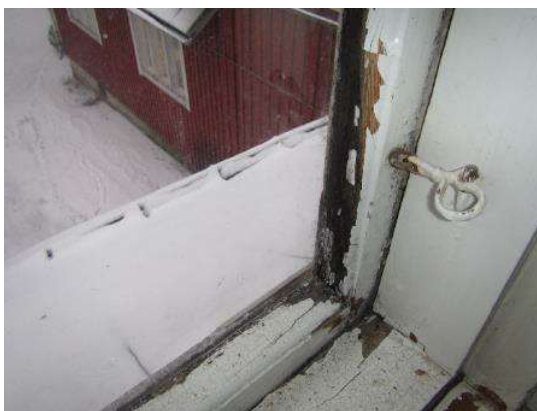
Kuva 32. Paikoin ulkopuitteet ovat lahoja.

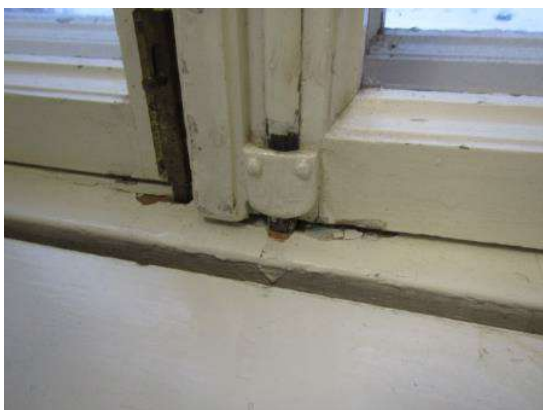
Kuva 35. Ikkunoiden sulkimille ei ole kunnon hahloja karmeissa.

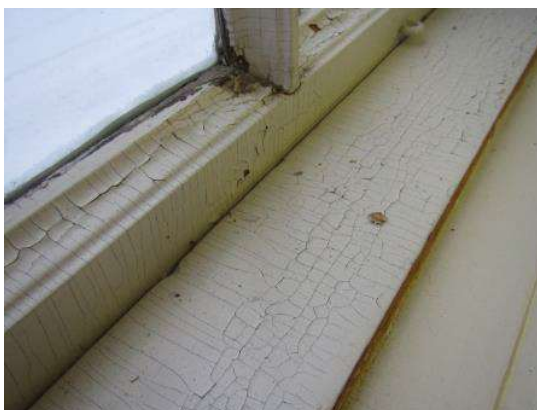
Kuva 36. Maalipinnat ovat paksuja ja halkeilevat.

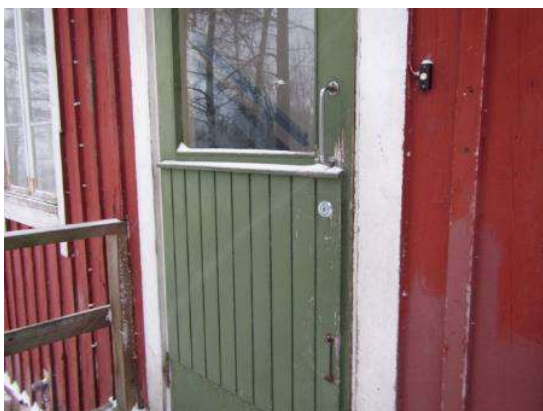
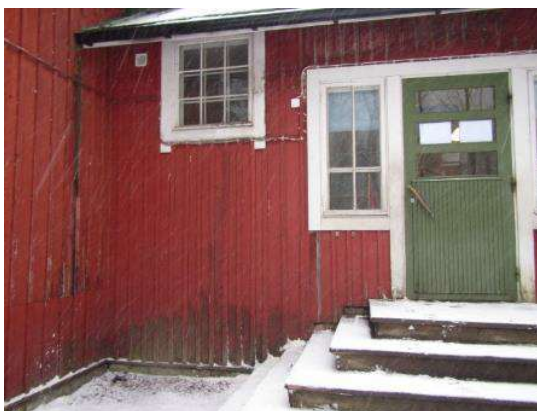
Rakennusten ulko-ovet ovat puurakenteisia. Osin ovet ovat varustettu valoaukoilla ja osin ne ovat ilman aukkoa. Maalipinnoiltaan ovet ovat kutakuinkin ikkunoiden kanssa ikänsä mukaisessa kunnossa. Ovet kunnostetaan tai uusitaan ikkunoiden kunnostuksen yhteydessä.

Kuva 37. Vanha puurakenteinen ulko-ovi.

Kuva 38. Pääsisäänkäynnin puinen ovi.

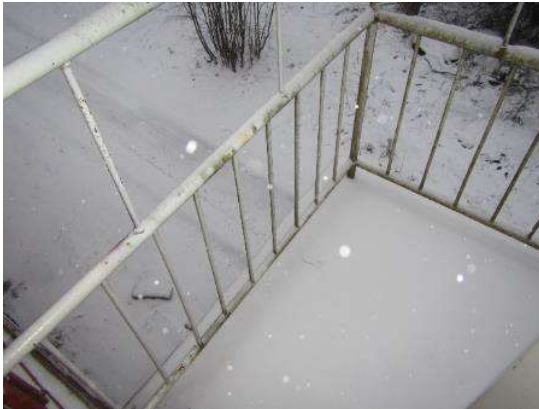
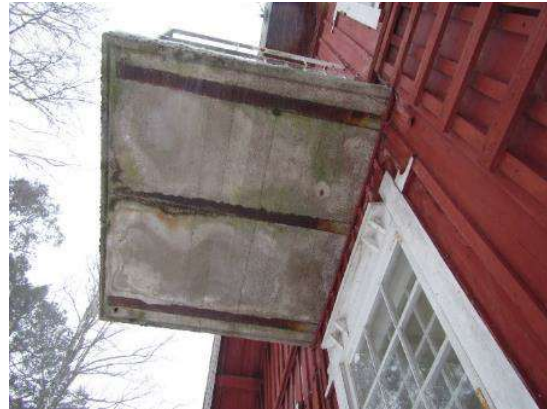
Julkisivulla on yksi parveke. Parveke on kannateltu rakennusrunkoon ratakiskoilla ja parvekelaatta on teräsbetonia. Parvekelaatta on kunnoltaan huono ja se suositellaan uusittavaksi. Teräsbetoni-laatta on alkanut halkeilla reunoiltaan, joka on merkki pitkälle edenneestä teräskorroosiosta. Lisäksi ratakiskot ovat alkaneet ruostua.

Kuva 39. Parveke ylhäältä päin kuvattuna.

Kuva 40. Parvekelaatta on huonokuntoinen.

Parvekerakenne voidaan uusida vanhojen ratakiskojen varaan, mikäli niiden kunto purkutyön jälkeen todetaan riittävän hyväksi. Parveke voidaan myös tehdä vaihtoehtoisesti teräsrakenteisena. Mikäli parvekeen kautta on edellytetty pelastussuunnitelmassa poistumistie, voidaan parveke korvata esimerkiksi kierreportaalla. Välitöntä sortumisvaaraa parvekkeella ei ole, mutta korjaus on suositeltavaa tehdä 3 vuoden kuluessa, ettei sellaista pääse muodostumaan. Betonin kuntoa on kuitenkin syytä seurata, ettei kunnan äkillistä heikentymistä ilmesty.

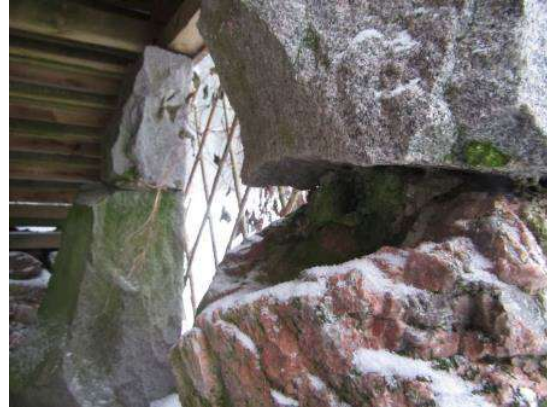
Sisäänkäyntien yhteydessä on myös puuranteisia portaita (3 kpl). Yksittäinen porras, joka on tuettu kiviladonnalla, vaatii välittömiä toimenpiteitä. Kiviladontaa tulee vahvistaa sementtilaastilla, sillä sen tuenta vaikutti riittämättömältä. Muutoin porraskorkeudet maalataan myöhemmässä vaiheessa PTS-jaksolla.

Kuva 44. Kivilatomuksen tuennat vaikuttivat riittämättömiltä.

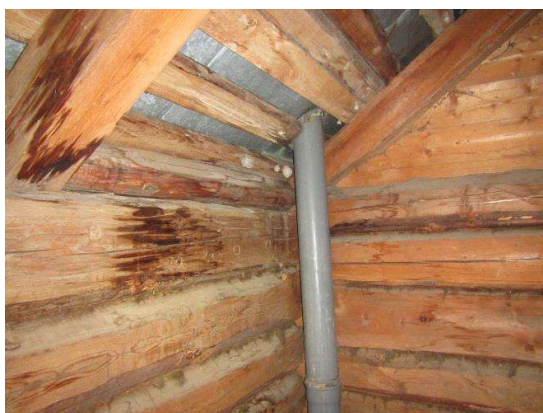
Kuva 47. Eristämätön viemärin tuuletusputki.

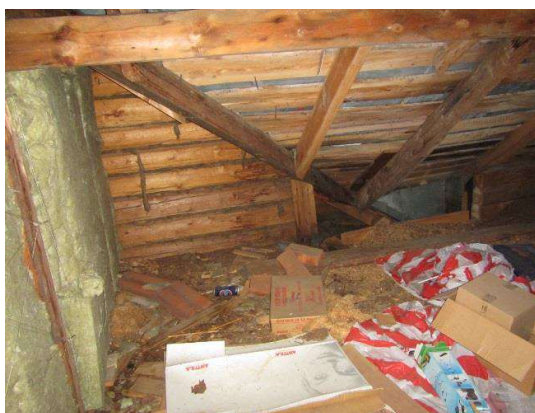
Kuva 48. Ullakolla paljon rakennusjätettä ja muuta romua.

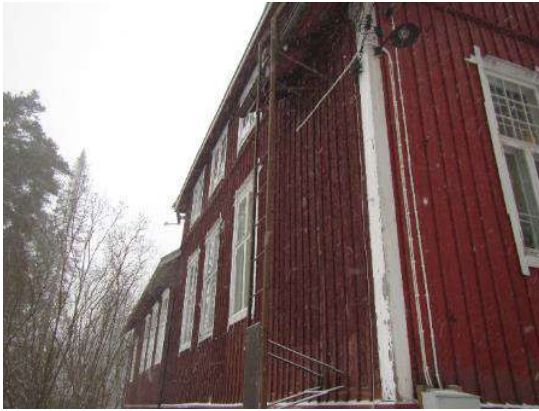
Rakennuksen vesikatolle kulku on järjestetty talotikkaiden ja ullakolla sijaitsevan luukun kautta. Maahan rajoittuvilla tikkailla oli tikkaiden alapäässä luvattomat kulun estävät levyt. Kattosiltaja ei päästy tarkastamaan lumesta johtuen. Pääsisäänkäynnin yläpuolella on katolle asennettu lumiesteet.

Kuva 49. Katolle johtavat tikkaat.

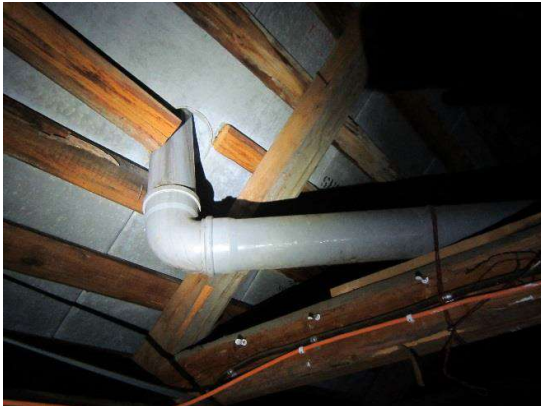
Kuva 73. Kylmässä ullakkotilassa oleva tuuletusviemäri tulee eristää

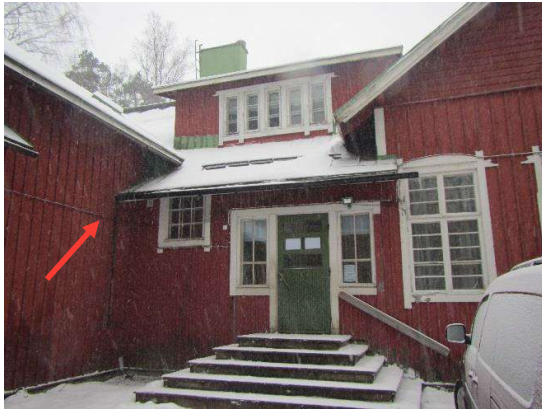
Kiinteistössä ei ole sadevesiviemäreitä eikä salaojia. Kattovedet on pääosin johdettu syöksyputkien kautta maahan ja pintoja pitkin ympäröiville alueille. Joitakin puutteita havaittiin sadevesien poistojohtamisesta katolta, kuten syöksyputkien alla ei ole rännikaivoja ja ne jäävät osin korkealle, jolloin roiskuva vesi rasittaa sokkelirakennetta. Lisäksi pääsisäänkäynnin kohdalta puuttuu syöksytorvi, jonka johdosta roiskuva sadevesi rasittaa ulkoseinäverhousa.

Kuva 75. Kattosadevedet vaativat nuolen osoittamassa kohdassa syöksytorven

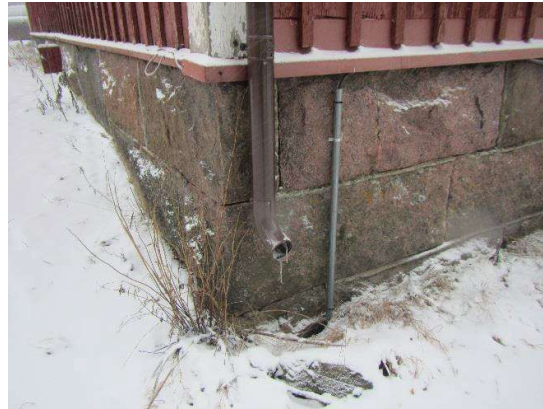
Kuva 76. Syöksytorvien alapäässä ei ole rännikaivoja ja lisäksi se on lyhyt, mistä johtuen roiskuva vesi kastelee sokkelia

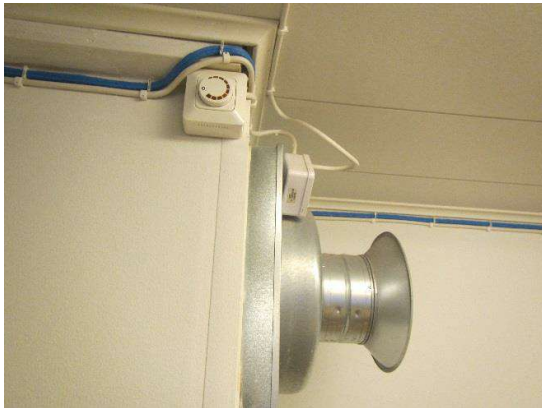
Joissakin tiloissa on pyritty parantamaan poistoilmavirtaa / ilmanvaihtoa lisäämällä poistoilmapuhallin, joka on liitetty hormiin tai ulkoseinälle. Poistopuhaltimien asennustavat ovat osittain puutteellisia ja niiden käyntiäänäni on aistinvaraisen havainnon perusteella häiritsevää. Poistopuhaltimien ilmamäärästä ei saatu tietoa, mutta ne voivat mahdollisesti aiheuttaa käydessään suuren alipaineisuuden tiloihin. Poistoilmapuhaltimia ohjataan käsisäätöisillä potentiometreillä. Yläkerran tiloissa ei käytännössä ole lainkaan ilmanvaihtoa, lukuun ottamatta keittiön liesituuletinta.

Kuva 79. Tilaan asennettu poistoilmapuhallin ja poistoilmäsäleikkö

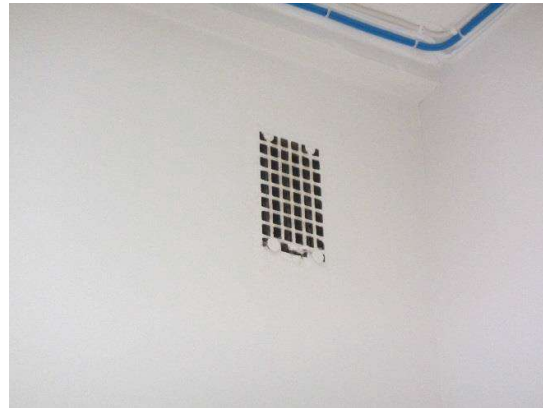
Kuva 80. Painovoimaisen ilmanvaihdon hormipoisto

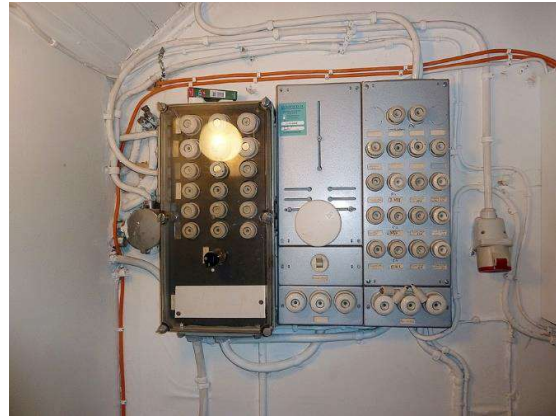
**Jakokeskukset** ( 3 kpl ) ovat eri aikakausilta ja kunnoltaan vaihtelevia. Vanha pääkeskus portaassa on heikkokuntoinen ja ympäristö purkamattomien asennusten takia epämääräisessä tilassa. Uusin ryhmäkeskus johdonsuoja-automaatein ja vikavirtasuojalla on hyväkuntoinen.

Kuva 88. Vanha pääkeskus alakeskuksena, n. vm. 1950.

Suositellaan keskusjärjestelmä uusittavaksi. Puurakennuksissa nykyaikainen pääosin vikavirtasuojattu sähköistystapa parantaisi myös paloturvallisuutta.

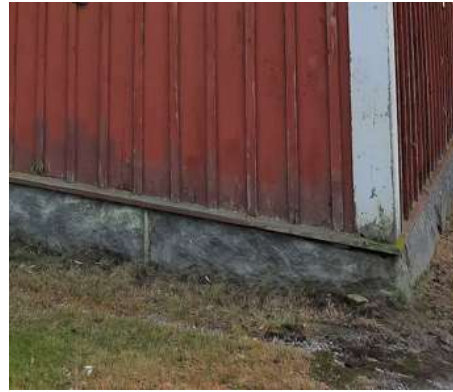
*Sokkeli on paikoin matala*

- Korjataan sokkelirakenteen painumat, saumat ja muut paikalliset vauriot.
- Parannetaan ryömintätilan tuuletusta lisäämällä aukkoja sekä poistamalla tuulettavuuden esteet ryömintätilasta. Varustetaan tuuletusaukot RST-valmisteisilla pieneläinverkoilla.
- Alapohjarakenteen sortumien korjaus ja eristeiden lisäys. Lämpökuvauksella kartoitetaan alapohjan ongelmakohdat ja paikalliset korjaukset. Alapohjarakenteen ilmansulun reuna-alueiden tiivistykset (liittymät hirsirunkoon ja läpivienteihin).

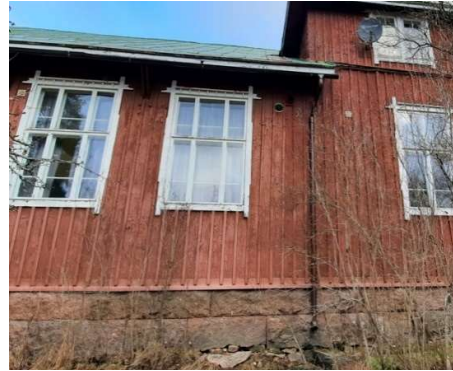
Julkisivuverhouksen maalipinta on pahoin hilseillyt ja ainakin osittain toteutettu punamultamaalilla. Punamultamaali ei sovellu käytettäväksi yhdessä eri maalityyppien kanssa, jonka seurauksena on mahdollisesti julkisivun maalipinnoitteen voimakas hilseily. Julkisivuverhous on mahdollisesti pinnoitettu tiiviille ja heikosti vesihöyryä läpäisevällä maalilla, joka heikentää oleellisesti ulkoseinärakenteen kosteusteknistä toimivuutta. Hirsirunkoisille rakennuksille on tyypillistä, että julkisivuverhouksen takana ei ole tuuletusrakoa. Tuuletusrako tekisi rakenteesta vikasietoisemman, mikäli on käytetty väärintyyppisiä ja rakenteeseen sopimattomia pinnoitteita.

*Julkisivumaalin hilseilyä laaja-alaisesti*

- Ulkoseinärakenteet puretaan hirsirunkoon asti sisä- ja ulkopuolelta.
- Korjataan hirsirungon lahovauriot ja oikaistaan hirsikehikko suoraksi. Asennetaan sääkestävä puukuitulevy tai puukuitulevyt (12 mm + 25 mm saumat limittäen), uudet julkisivuverhouksen koolausrakenteet valitun verhouksen asennussuunnan mukaisesti siten, toteutuu vähintään 25 mm tuuletusrako alhaalta ylös asti. asennetaan uusi julkisivuverhoukset 23...28 mm paksusta puutavarasta. Pintakäsittelyinä punamultamaali MaalausRYL laatuvaatimusten mukaisesti suoritettuna.

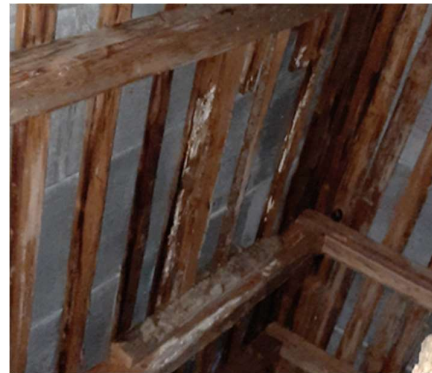
*Kondensoituneen kosteuden aiheuttaman rasituksen jälkiä vesikatton alusrakenteissa.*

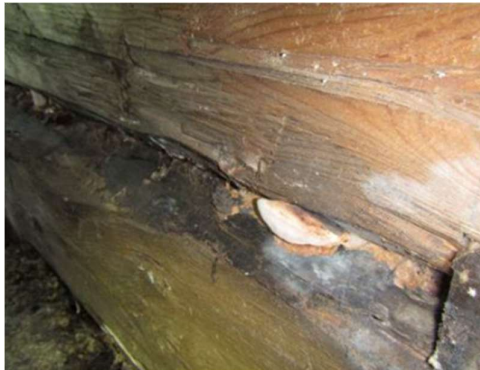
*Vesikatteen jirivuodon aiheuttama lahottajasienikasvusto (WSP Finland Oy 2018).*

vissä selvästi kosteusrasituksen jälkiä. Vuonna 2018 tehdyn kuntoarvion yhteydessä havaittiin vesikattorakenteissa jiirin kohdalla vuotoa ja vuodon aiheuttamasta kosteusrasituksen johtuen lahoittajasienikasvustoa vuoto kohdan alapuoleisissa hirsirakenteissa (WSP Finland Oy). Kantavien ulkoseinärakenteiden jäykistys ei tuolloin ollut vielä vaarantunut nurkan lohenpyrstösälvöksen ollessa vielä vaurioitumattomat. Vauriot kuitenkin laajenevat, mikäli kosteusrasitus ja muut kasvun mahdollistavat olosuhteet säilyvät ennallaan.

- Vesikatteen läpivientien tiivistyksien ja ylösnostojen toteutukseen tulee kiinnittää toteutusvaiheessa erityisesti huomiota. Uusimisen yhteydessä vesikaton vaurioituneet alusrakenteet tulee uusida ja uusi vesikattorakenne varustetaan aluskatteella. Kaikkien läpivientien toteutuksessa käytetään ensisijaisesti teollisesti valmistettuja läpivientikappaleita.

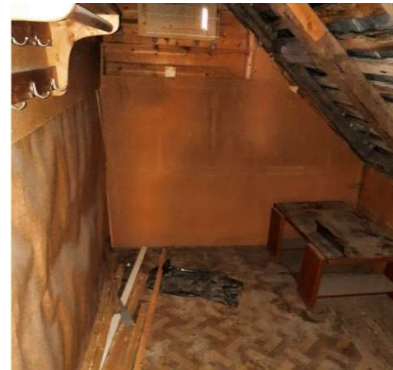
*Aistinvaraisesti havaittavissa olevaa kosteutta ullakkotilan rakenteissa*

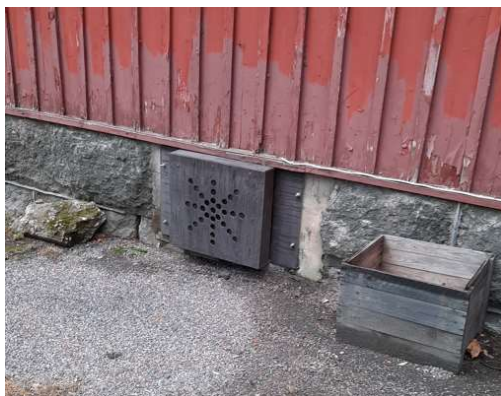
Ryömintätilan tuuletus on toteutettu kahdella poistopuhaltimella 1 kpl vanhalla osalla ja 1 kpl laajennusosalla. Ryömintätilan perusmaan muotoilu estää osittain ryömintätilan hyvän tuulettumisen sekä ryömintätila on paikoin liian matala ja siellä esiintyy vettä kerääviä painanteita. Koneellisesti toteutetussa ryömintätilan tuuletuksessa on talvella riski, koska voimakas tuuletus viilentää ryömintätilaa liiallisesti. Tällöin ryömintätilan suhteellisen kosteus nousee ja kosteus voi tiivistyä rakenteisiin. Ryömintätilan koneellisen tuuletuksen poisto tapahtuu sokkelin viereen kulkuväylille. Talvikautena ryömintätilan poistopuhaltimet suorittavat samalla alapohjan radontuuleutusta ja ilmapirtausten mukana voi kulkeutua suuria radonpitoisuuksia suoraan rakennuksen välittömään läheisyyteen ja kulkuväylille. Alapohjan tuuletuksen poistot tulisi johtaa kanavilla esimerkiksi rakennuksen katolle, josta radon voisi laimentua turvallisesti ympäröivään ilmaan. Ryömintätilan tuuletusaukkojen suojat ovat puutteelliset ja mahdollistavat pieneläinten pääsyn ryömintätilaan.

*Alkuperäisen osan ryömintätilan poistoilmahuollin*

- Viemärin tuuletusputkien eristäminen ullakkotiloissa, kondenssiveden aiheuttamien vaurioiden estämiseksi.
- Varustetaan ryömintätilan poistopuhaltimet kosteus- ja lämpötila-anturein sekä automatisoidaan puhaltimien käyttö ryömintätilan olosuhteiden mukaisesti.
- Öljysäiliö korvataan uudella säiliöllä.
