TUTKIMUSSELOSTUS

MÄRTENSBY SKOLA
SISÄILMA- JA RAKENNETEKNINEN KUNTOTUTKIMUS

14.9.2022

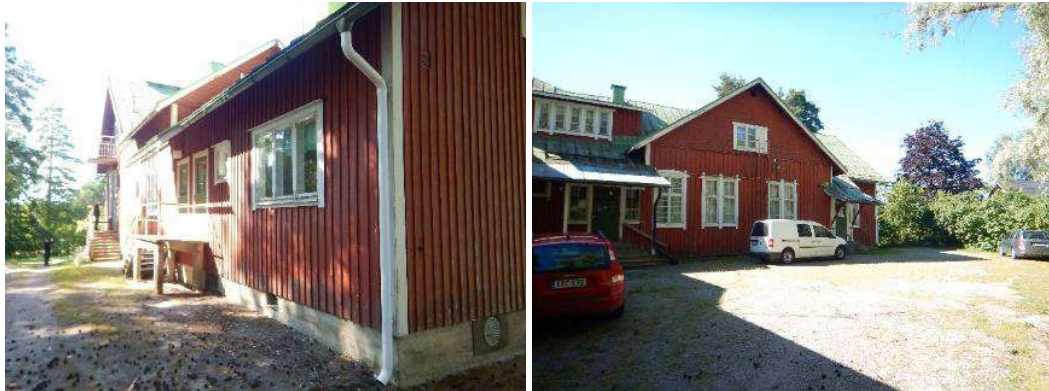
Kuva 13. Valokuvat rakennuksen laajennusosan koillisnurkasta sekä sisäpihan puolelta pohjoisjulkisivusta.

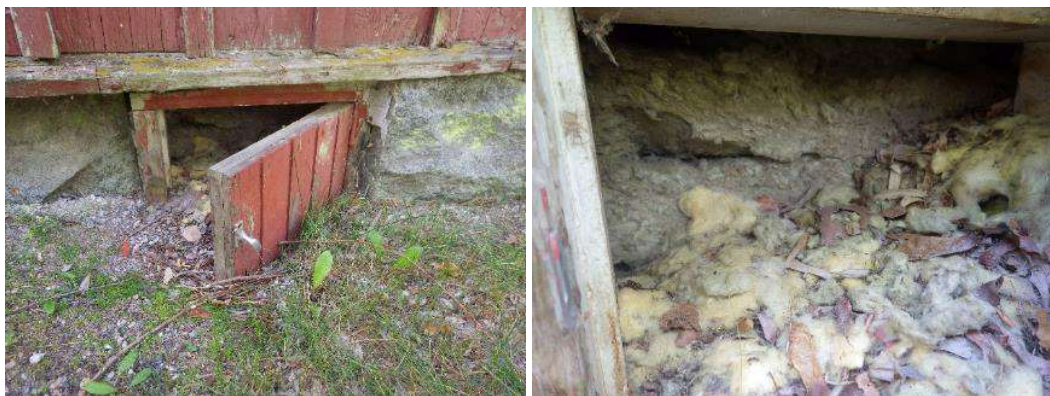
Kuva 15. Sisäpihalla pohjoisen puoleinen rakennusosa on joko painunut tai maanpinta on noussut. Ryömintätilan tuuletusaukko on maanpinnan tasossa. Ryömintätilassa on ko. kohdalla mineraalivillaa ja kuivuneita lehtiä.

Alkuperäisellä osalla, sisäpihan puoleinen sokkeli on joko painunut tai maanpinta on noussut. Ryömintätilan maanpinnan tasossa olevasta tuuletusaukosta ei ole havaittavissa ryömintätalaa vaan mineraalivillaa, vaikka lattianpinta on noin 700-800 mm korkeammalla kuin tuuletusaukko. Tälle alueelle tehtiin kaksi rakenneavausta, käytävälle ja portaiden alapuolelle. Portaiden alapuolella ei ole lattiaa vaan orgaaninen täyttökerros on pintamateriaalina. Täyttömaata vasten/vieressä olevasta käytävän lattialevystä, koolauslaudasta ja seinän hirsirakenteista mitattiin maltillisia kosteuspitoisuuksia puun rakennekosteusmittarilla.

Ryömintätila on paikoin liian matala (ainakin alkuperäisen osan pohjoisosa sisäpihan puolella). Käytävän alapuolella voi mahdollisesti olla kosteutta keräävä painanne, joka lisää alapohjarakenteen kosteuskuormaa. Etelän puoleisen julkisivun tuuletusaukosta todettiin myös paikallinen alapohjarakenteen purutäytön sortuma kutakuinkin portaiden/koulumuseon nurkkauksen kohdalla. Ryömintätiloissa on paikoin rakennusjätettä ja muuta roskaa. Ryömintätiloja tuuletetaan sekä laajennusosalla että alkuperäisellä osalla yhdellä poistopuhaltimella, mutta se ei todennäköisesti riitä tuulettamaan sisäpihan puoleista matalaa osaa ryömintätilasta. Ryömintätilojen poistoilma tulisi johtaa rakennuksen katolle nykyisen ulkoseinän viereen puhalluksen sijaan. Lisäksi olisi suositeltavaa rakentaa ryömintätiloihin poistoilmaputkisto, jolloin tuuletus jakautuisi paremmin ryömintätilan kaikkiin osiin. Ryömintätilojen tuuletusaukot tulee varustaa eläinverkoilla. Ryömintätiloissa suositellaan parantamaan tuuletusta, siivoamaan pois rakennusjätteet ja muu sinne kuulumaton materiaali sekä tutkimaan mahdollisuuksia asentaa maanpinnalle esim. kevytsoraa parantamaan ryömintätilan olosuhteita. Ennen kevytsoran asentamista tulee painanteet tasata. Korjausten yhteydessä tulee rakentaa ryömintätiloihin kulkuluukut mahdollisia ryömintätilassa tapahtuvia huoltokorjaustoimenpiteitä varten.

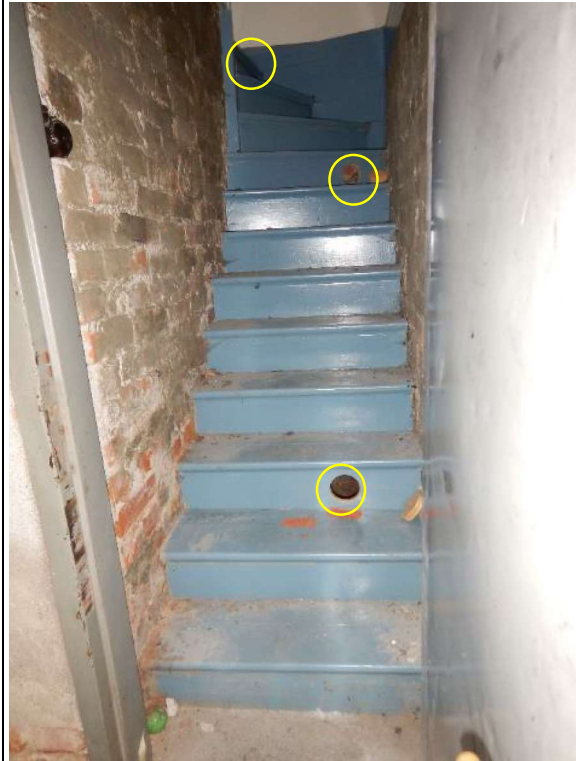
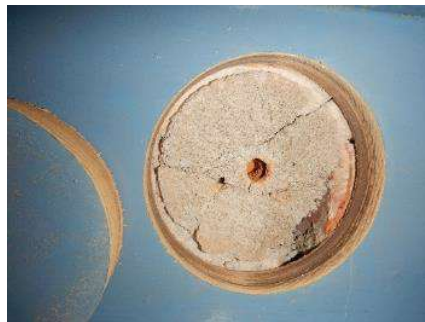
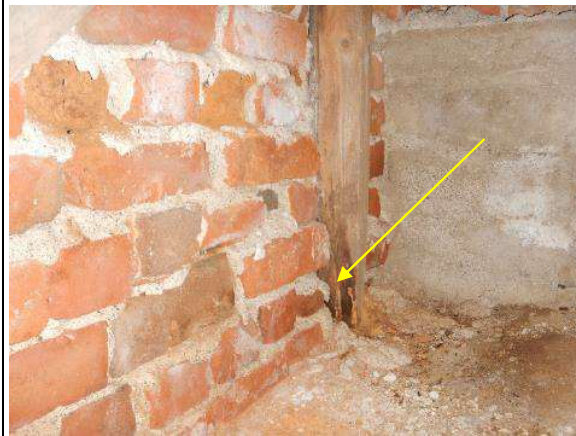
RA32, kellarin portaikko

Taulukko 2. Kellarin ja 1. krs väliseen portaikkoon tehtiin rakenneavaus RA32 portaiden alustilan kunnan selvittämiseksi.

- Portaiden alapuolelta todettiin merkisavulla ilmavirtaus, jonka suunta vaihteli sisätilaan tai rakenteeseen päin kellarin oven ollessa auki tai kiinni.
- Portaiden alapuolella on betonilaatta, jonka päällä on hiekkaa ja laastijäämiä.
- Alustilan sivuseinät ovat tiilirakenteisia ja päätyseinä joko betonia tai laastia.
- Portaikon pystypilarin alaosassa on tummentumaa.
- Ylimmän avauksen kohdalla portaan otsalaudan takana on tiiliseinä.

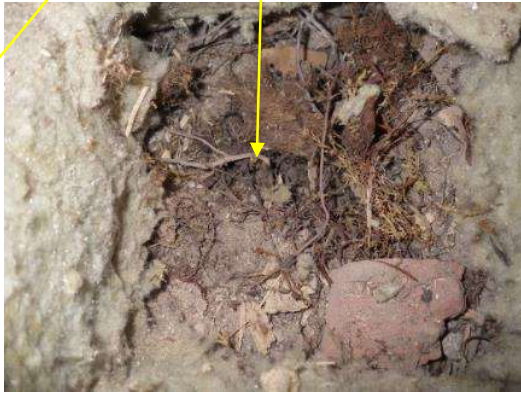
Taulukko 3. Ensimmäisen kerroksen käytävälle tehtiin painumakohtaan alapohjarakenteen rakenneavaus RA10 alapohjarakenteen kunnan selvittämiseksi.

<p>Puuta tuli vastaan noin 520 mm syvyydellä lattiapinnasta. Kova maa / kivi / sora tuli vastaan vaihdellen noin 770 mm -1200 mm lattiapinnasta.</p> <p>Karkeasti rullamitalla mitattuna käytävän lattiapinta on selvästi korkeammalla kuin ulkopuolen sokkelin yläpinta.</p>	 
<p>Rakenneavauksesta todettiin merkisavulla selvä ilmavirtaus sisäilmaan päin. Avauksesta oli aistittavissa maaperällä tyypillinen, maakellarimainen haju. Täyttökerros oli aistinvaraisesti arvioiden selvästi viileämpi kuin sisäilma. Mineraalivillan ja maatäytön välistä mitattiin hetkellisesti 17.3 °C ja 72,9 RH% olosuhteet. Turpeen päällä olevassa mineraalivillassa havaittiin värjäytymää. Mineraalivillasta otettiin materiaalinäyte MAT2 mikrobinanalyysiin, näytteessä ei todettu mikrobikasvua.</p>

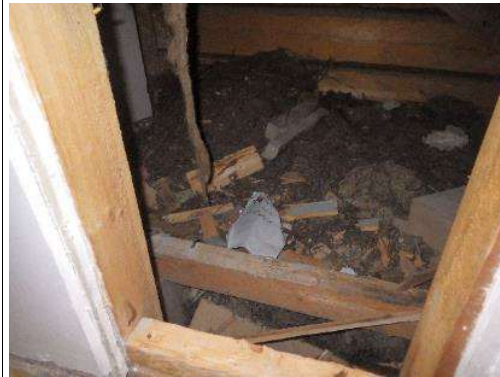
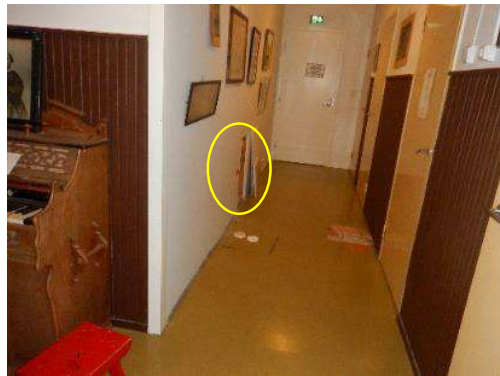
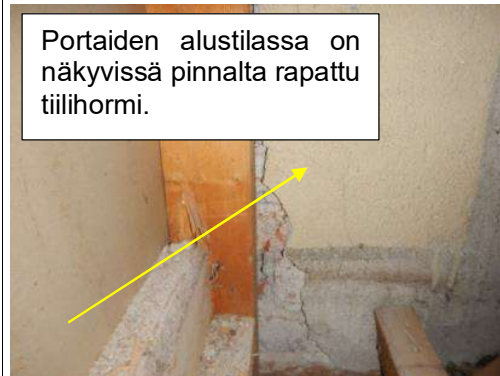
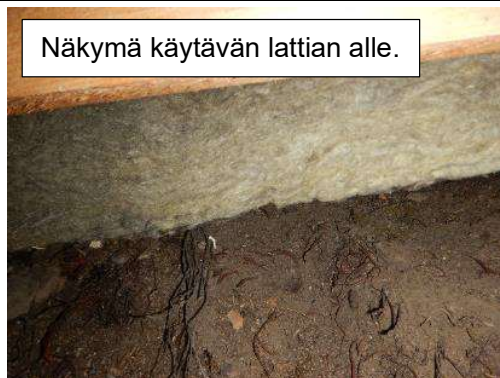
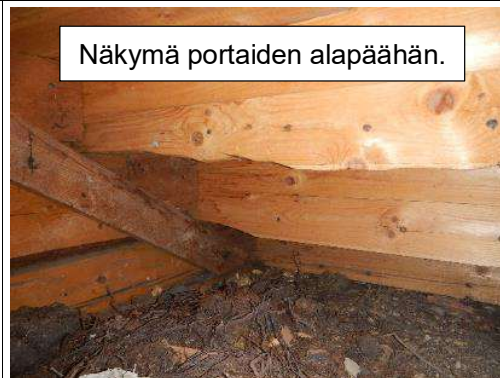
RA9, käytävä, 1.krs

AP-rakenne: Portaiden alustilassa ei ole lattiaa, vaan alapohjatäyttö on avoimena. Alapohjatäyttönä on turvetta, kutterilas-tua, lautaa yms. Kovaa maata tuli vastaan noin 105 mm lattiapinnasta alas-päin.

Alapohjatäytön pintakerroksen turpeesta otettiin materiaalinäyte **MAT13** mikrobiinanalyyysiin, **näytteessä ei todettu mikrobikasvua.**

Portaiden alustilassa on näkyvissä pinnalta rapattu tiilihormi.

Näkymä käytävän lattian alle.

Näkymä portaiden alapäähän.

Hirsirunko tummenee alaspäin syvemmälle mennessä. Puu on kuitenkin kovaa.

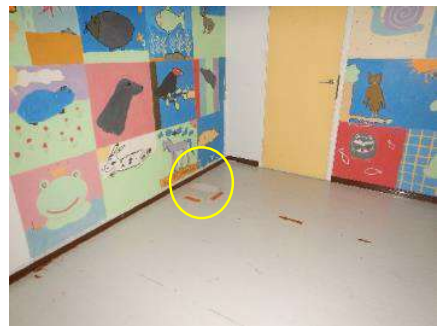
RA15, sali, 1.krs

Rakennearvauksesta ei todettu merkittävästi ilmavirtausta. Arvauksesta ei aistittu poikkeavaa hajua.

Noin 100 mm syvyydeltä mitattiin hetkellisesti 19,5 °C ja 57,5 RH% olosuhteet.

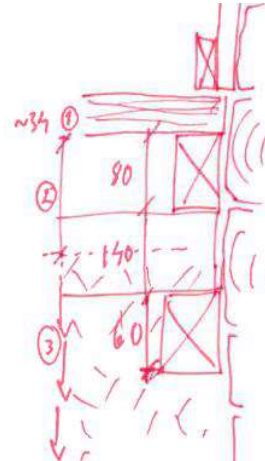
RA16, luokkahuone, 1.krs

Taulukko 6. Laajennusosan luokkahuoneen lattiaan tehtiin alapohjarakenteen rakennearvaus RA16 alapohjarakenteen kunnan selvittämiseksi.

Rakennearvauksesta todettiin vähäinen ilmavirtaus rakenteeseen päin. Lattialevyn koolauslaudassa havaittiin vanha, kuiva kosteusjälki. Arvauksesta ei aistittu poikkeavaa hajua.

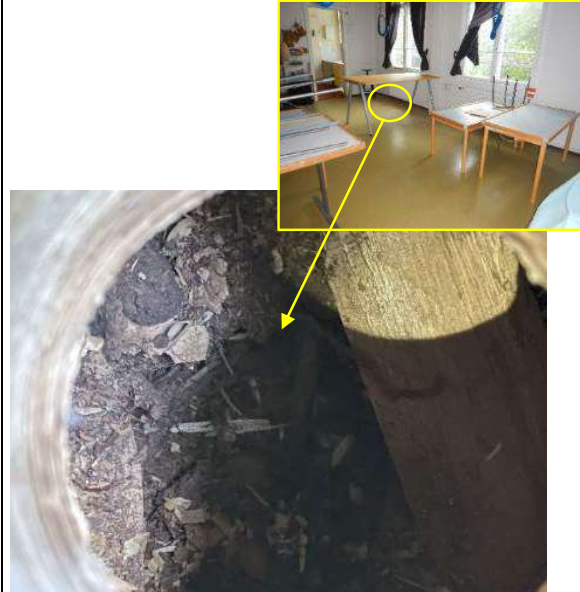
- muovimatto
- lastulevy ~12 mm
- lattialauta ~35 mm
- täyttökerros (turvetta, kutterilastua, risuja, puuta)

Harjanvarsi ulottui noin 1600 mm syvyydelle rakenteeseen ilman kovaan pohjaan koskettamista. Avaus todettiin osuneen perunakellarin ja pannuhuoneen paksun väliseinän kohdalle.

Rakennearvauksesta todettiin selvä ilmavirtaus rakenteeseen päin. Avauksesta oli aistittavissa turpeen haju. Täyttökerroksen turpeesta otettiin materiaalinäyte **MAT1** mikrobinalyyysiin, **näytteessä ei todettu mikrobikasvua.**

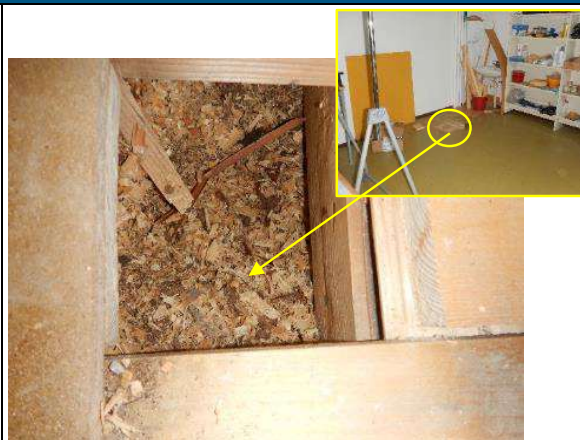
- muovimatto
- lastulevy ~12 mm
- lattialauta ~20 mm
- koolausrunko ja täyttökerros (kutterilastu ja turve) ~345 mm
- kova pinta, puu? (ei menty pidemmälle)

Täyttökerroksen alaosassa havaittiin kupariputki.

Rakennearvauksesta todettiin selvä ilmavirtaus rakenteeseen päin. Avauksesta oli aistittavissa kemiallinen haju, joka ilmeisesti tulee kellarista. Täyttökerroksen kutterilastusta otettiin materiaalinäyte **MAT4** mikrobinalyyysiin, **näytteessä ei todettu mikrobikasvua.**

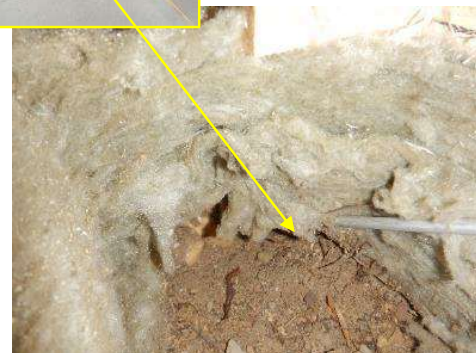
RA26, kangaspuut 3, 2.krs

Taulukko 14. Toisen kerroksen entiseen asuntoon, joka on muutettu toimitiloiksi vuonna 2016, tehtiin ylempänä olevaan lattiatasoon rakenneavaus RA26 välipohjarakenteen kunnon selvittämiseksi.

- muovimatto (reunoista teipattu)
- lastulevy ~22 mm
- koolauslauta ~22 mm
- mineraalivilla ~150 mm
- täyttökerros (pölyävän kuivaa hiekkaa, turvetta) ~135 mm
- kova vastaan (ei menty pidemmälle)

Rakennevauksesta ei todettu merkittävää ilmavirtausta eikä poikkeavaa hajua.

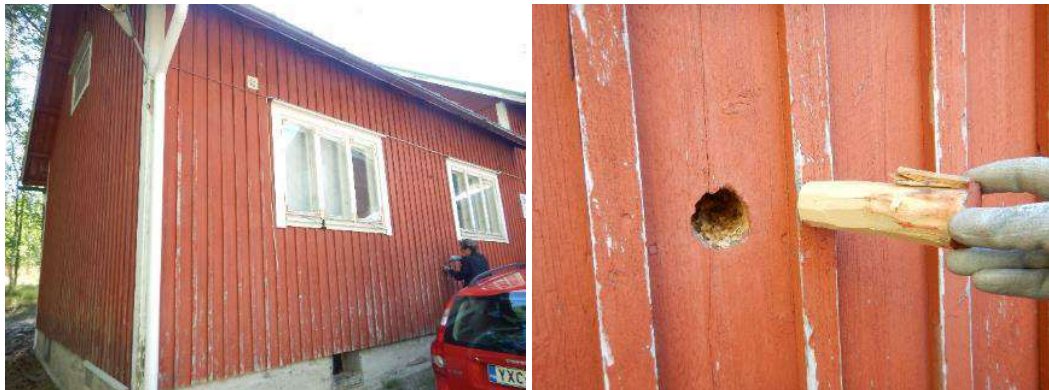
*Kuva 22. Laajennusosan luokkahuoneen ikkunoiden välissä on ilmeisesti vanha tapilla suljettu rakenneavauskohta. Rakenne tapin kohdalla on seuraava: lauta ~24 mm – ter-
vapahvi – lauta ~24 mm – pahvi –puru ~100 mm.*

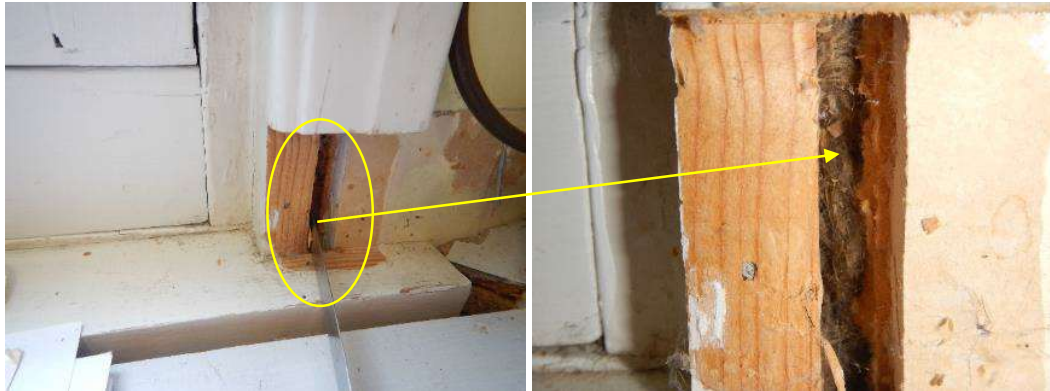
*Kuva 25. Ensimmäisen kerroksen keittiön ikkunalistasta on pala pois ikkunan ala-
osassa. Ikkunaliittymä ei ole ilmatiivis. Ikkunaväli on tilkitty riveellä. Tutkimusten aikana
ei ikkunaliittymästä havaittu merkittävää ilmavuotoa.*

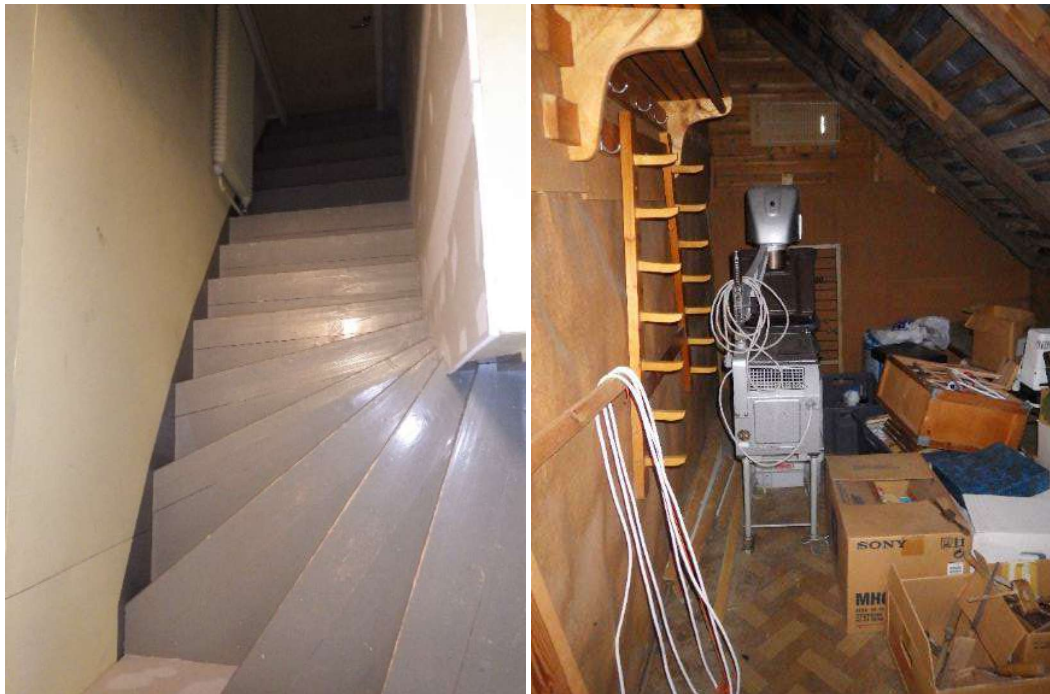
Kuva 28. Toisen kerroksen länsipuolen portaikossa on viimeistelemätöntä kipsilevyseinää. Yläaulasta on kulku kylmään varastoon. Varaston väliseinän pinnassa oleva pahvi kupruili kosteudesta, mutta hirsissä ei tuntunut lahoa.

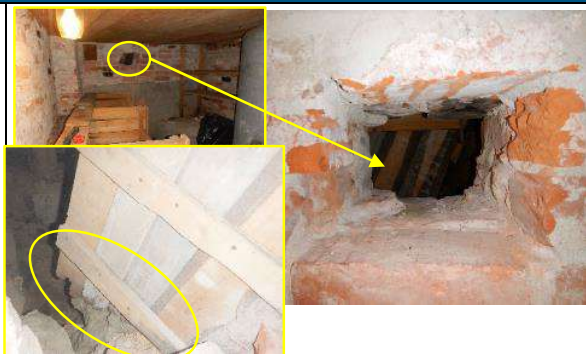
Avauksen takaa paljastui puura-
kenteinen vinokotelo. Kotelointi
liittyy vesi- tai viemäriputkiin.

Koteloinnin alaosan lautojen päät
ovat aistinvaraisesti arvioiden hu-
nokuntoiset.

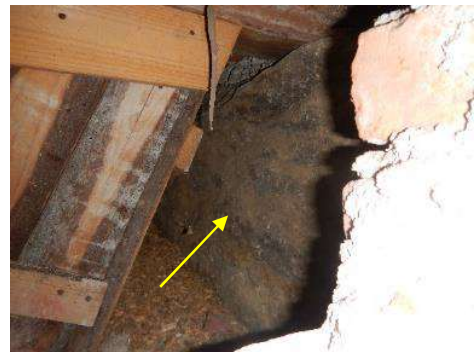
Koteloinnin toisella puolella on perustuskivi.

Tutkimuksia tehtäessä ilmavirtaus oli merkittävästi havaittuna kellarista ryömintätilaan päin.

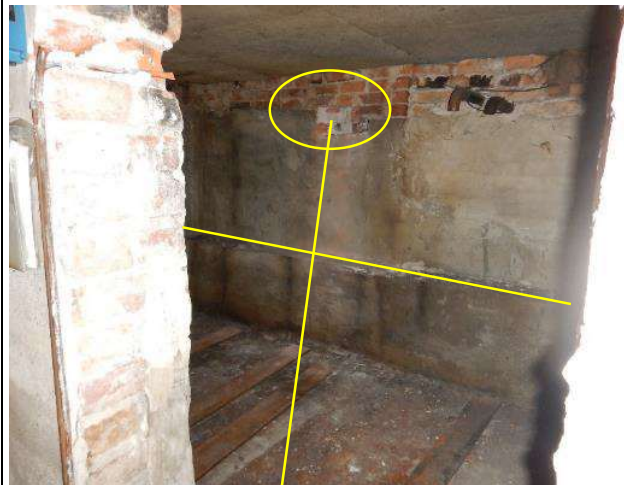
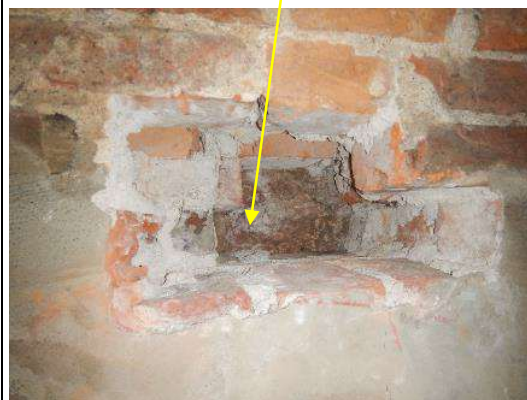
RA3, öljysäiliötila, kellarikerros

Taulukko 18. Kellarin ulkoseinän rakenneavaus RA3 seinärakenteen kunnan selvittämiseksi.

Maanpinta on kutakuinkin seinäpaksuuden muutoskohdan tasossa.

Rakenneavaus on noin 120 cm ulkopuolen maanpinnan yläpuolella

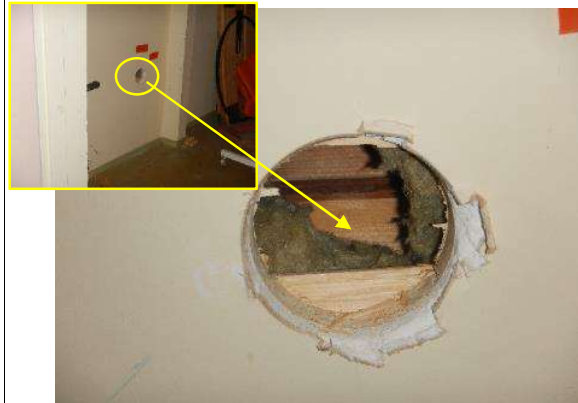
Taulukko 19. Väliseinän rakenneavaus RA4 salin varastossa huonekaluverhoilutilaa vasten väliseinärakenteen toteutuksen tarkastamiseksi.

- kipsilevy ~12 mm
- lauta ~14 mm
- mineraalivilla ja puurunko ~120 mm
- lauta
- levy (laudan raosta todettuna, ei avattu enempää)

Rakenteesta ei todettu poikkeavaa hajua eikä ilmavirtausta. Avaus osui todennäköisesti vanhan oven kohdalle, koska eristeenä on mineraalivillaa.

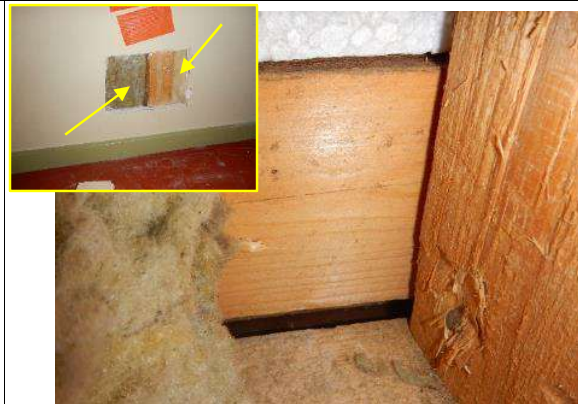
Taulukko 21. Väliseinän rakenneavaus RA12 tilassa ompelu.

- kipsilevy ~13 mm
- mineraalivilla ja puurunko ~100 mm
- koolaus ja EPS-eriste ~50 mm
- kylmiön levy (ei avattu enempää)

Väliseinän runkopuun toisella puolen oli kivivillaa ja toisella puolen lasivillaa.

Avauksesta ei ollut aistittavissa poikkeavaa hajua. Mineraalivillasta alajuoksun päältä otettiin materiaalinäyte **MAT12** mikrobiinanalyysiin, **näytteessä ei todettu mikrobikasvua.**

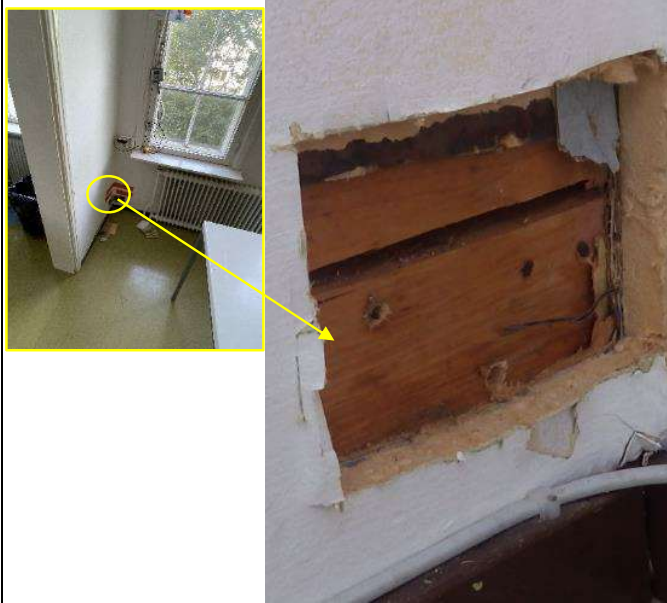
- 5 kerrosta tapettia
- huokoinen puukuitulevy ~14 mm
- 2 kerrosta pahvitapettia
- hirsi (ei avattu enempää)

Rakenteesta aistitiin tyypillinen vanhan materiaalin haju.

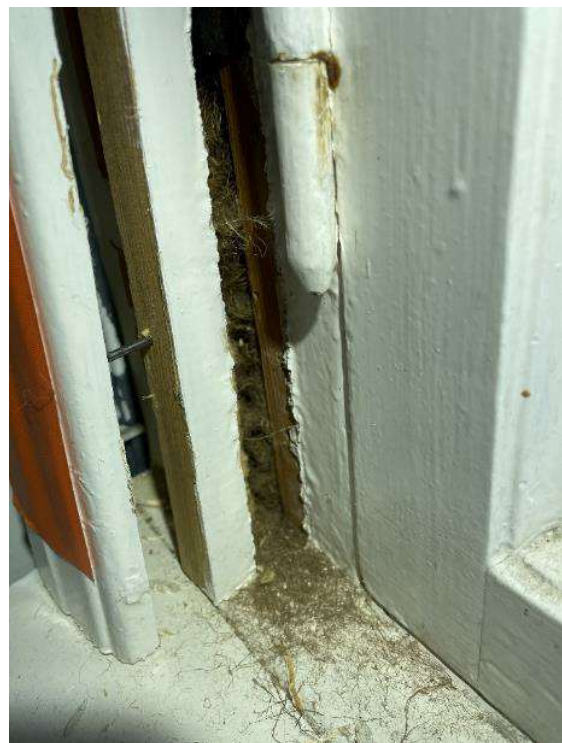
Taulukko 22. Ikkunaliittymän rakenneavaus RA11 tilassa ompelu, 1.krs.

Valojen ollessa päällä, kytkeytyy tilan tuloilmapuhallin päälle. Puhaltimen ollessa päällä ja oven ollessa kiinni syntyy tilan ylipaine, jolloin ilmavirtaus on huonetilasta rakenteeseen päin. Oven aukaisu muuttaa ilmavirtauksen hetkellisesti rakenteesta huonetilaan päin.

Avauksesta ei ollut aistittavissa poikkeavaa hajua. Ikkunatilkkeenä olevasta riveestä otettiin materiaalinäyte **MAT11** mikrobiinanalyysiin, **näytteessä ei todettu mikrobikasvua.**

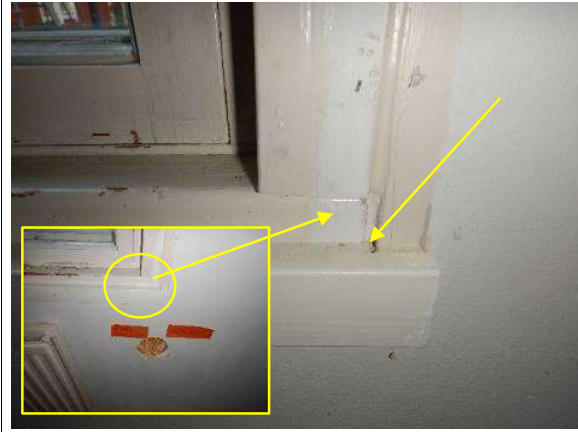
RA18, luokkahuone, 1. krs

Rakenneavauksesta ei todettu merkittävää ilmavirtausta.

Avauksesta ei ollut aistittavissa poikkeavaa hajua.

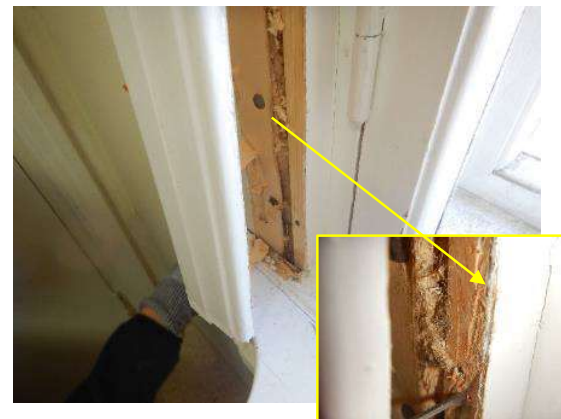
RA20, nurkkahuone, 1. krs

Avauksesta ei ollut aistittavissa poikkeavaa hajua.

Karmin ja seinärakenteen välissä on käytetty rivettä.

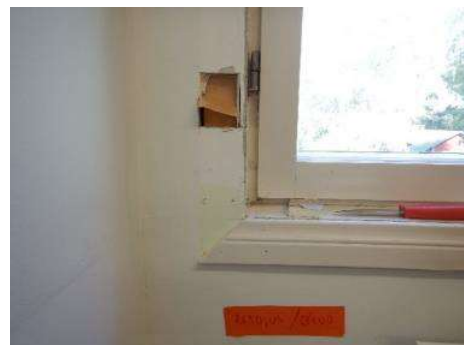
RA29, kangaspuut 3, 2. krs

Ikkunalistan kohdalle tehdyn seinä-
avauksen takana oli ruskea raken-
nuspaperi ja koolauspuu.

Ei tehty toista avausta, sillä ikku-
nalistan kohdalle tehdyn levyraken-
teen avauksella todettiin seinän ole-
van lisälämmöneristetty.

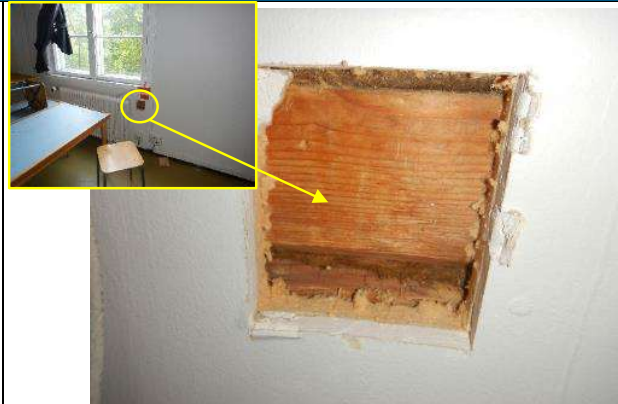
Taulukko 26. Ulkoseinän rakenneavaus RA8 huonekaluverhoilutilassa.

Rakenteen sisällä todettiin selvä ilmavirtaus.

Rakenteesta ei aistittu poikkeavaa hajua.

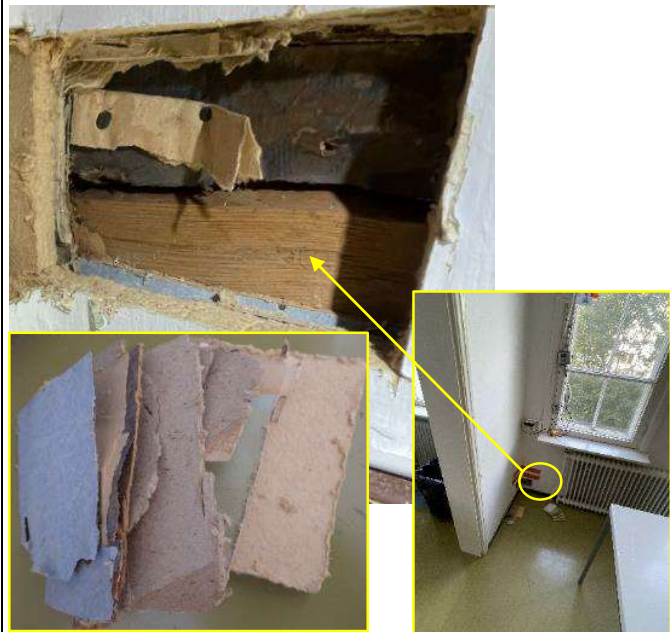
RA13, US, ompelu, 1. krs

- 4 kerrosta tapettia
- huokoinen puukuitulevy ~14 mm
- 2 kerrosta pahvitapettia
- pahvi ~3 mm
- paperitapetti
- puukuitulevy ~5 mm (levy joko maalattu tai tapettipintainen)
- hirsi (ei avattu enempää)

Rakenteesta aistitiin tyypillinen vanhan materiaalin haju.

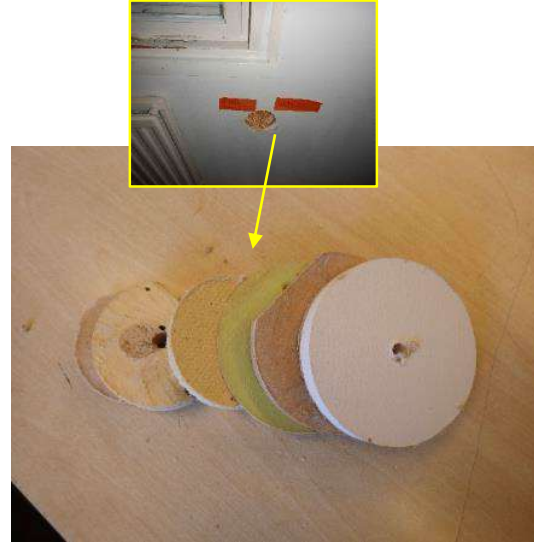
RA19, luokkahuone, 1. krs

- kipsilevy ~13 mm
- kovalevy ~10 mm
- pahvi
- huokoinen puukuitulevy ~12 mm
- lauta ~22 mm
- pahvi
- kutterilastu ja puurunko ~100 mm
- pahvi
- lauta
- tervapahvi
- julkisivuverhouslauta (ei avattu enempää)

Avauksesta ei ollut aistittavissa poikkeavaa hajua, eikä todettu ilmavirtausta. Kutterilastusta otettiin materiaalinäyte **MAT19** mikrobinanalyysiin, **näytteessä ei todettu mikrobikasvua.**

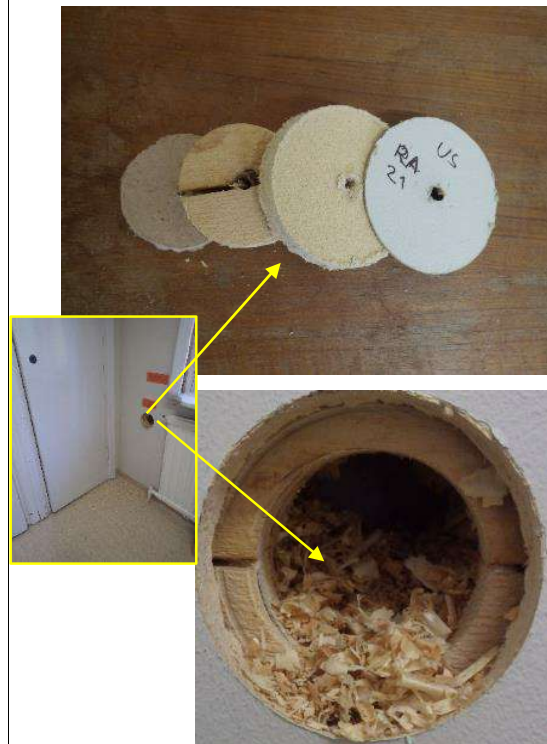
Taulukko 29. Ulkoseinän rakenneavaus RA21 laajennusosan nurkkaahuoneessa.

- pahvi
- huokoinen puukuitulevy ~12 mm
- lauta ~24 mm
- kutterilastu ja puurunko ~105 mm
- pahvi
- lauta (ei avattu enempää)

Avauksesta ei ollut aistittavissa poikkeavaa hajua, eikä todettu ilmavirtausta. Kutterilastusta otettiin materiaalinäyte **MAT10** mikrobinanalyysiin, **näytteessä ei todettu mikrobikasvua.**

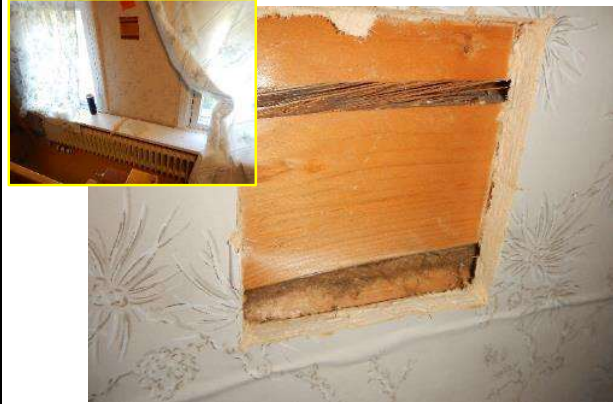
RA28, US, kangaspuut 4, 2. krs

Rakenteesta ei todettu ilmavirtausta.

Rakenteesta ei aistittu poikkeavaa hajua.

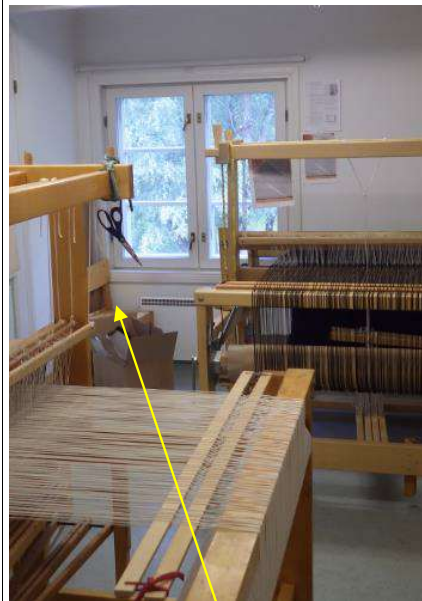
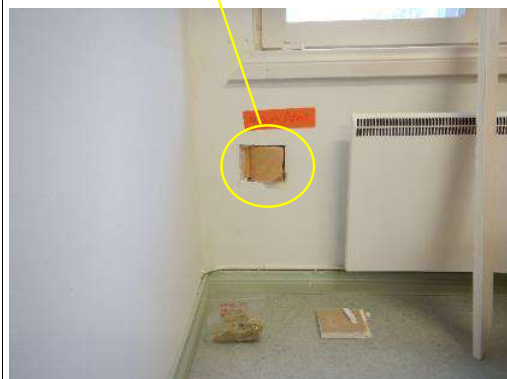
RA30, US, kangaspuut 3, 2. krs

Ikkunan ympärillä on mineraalivillaa + koolausta ~150 mm.

Avauksesta ei ollut aistittavissa poikkeavaa hajua, eikä todettu ilmavirtausta. Mineraalivillasta otettiin materiaalinäyte **MAT16** mikrobinanalyyysiin, **näytteessä ei todettu mikrobikasvua.**

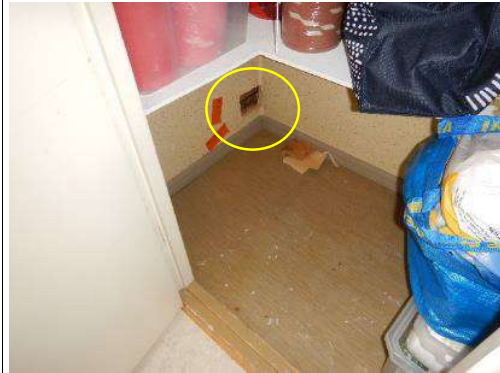
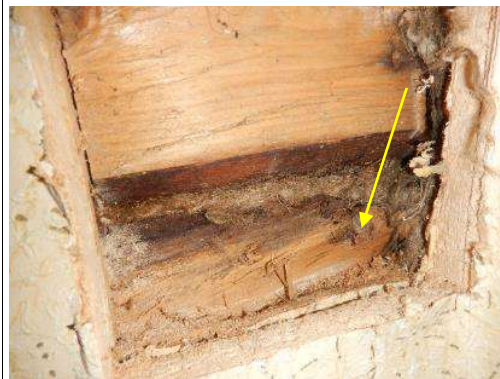
RA31, US, kangaspuut 2, nurkkakomero, 2. krs

- tapetti (tapetissa vuotojälkiä)
- lastulevy ~16 mm
- pahvilevy, (tapetti molemmin puolin) ~4 mm
- pahvitapetti, (4 kerrosta pahvia) ~5 mm (pahvissa vuotojälkiä)
- hirsi, (ei avattu enempää)
- kylmä ullakko

Seinä on kattojiirin alapuolella, kylmässä ullakkotilassa on hirsi vaurioitunut kattovuodosta.

Merkittävää ilmavirtausta ei todettu.

Alempien hirsien kosteuspuiteisuudet mallittaiset 8,4-8,5 p-% puun piikkimittarilla todettuna.

Tehtyjen tutkimusten ja aistinvaraisten havaintojen perusteella tulee hirsirakenteita ja niihin liittyvien tilojen pintarakenteita uusia pääsisäänkäyntikatokseen liittyvien kattojiirien kohdalla sekä länsipäädyn varastotilaan yhteydessä olevassa kylmässä ullakkotilassa. Edellä mainituista kohdista ei otettu materiaalinäytteitä mikrobianalyyysiin, sillä mikrobivauriot olivat todettavissa aistinvaraisesti. Ulkoseinien sisäpinnat ovat muutoin pääsääntöisesti varsin hyväkuntoiset. Lämmöneristeistä ei todettu mikrobivaurioita.

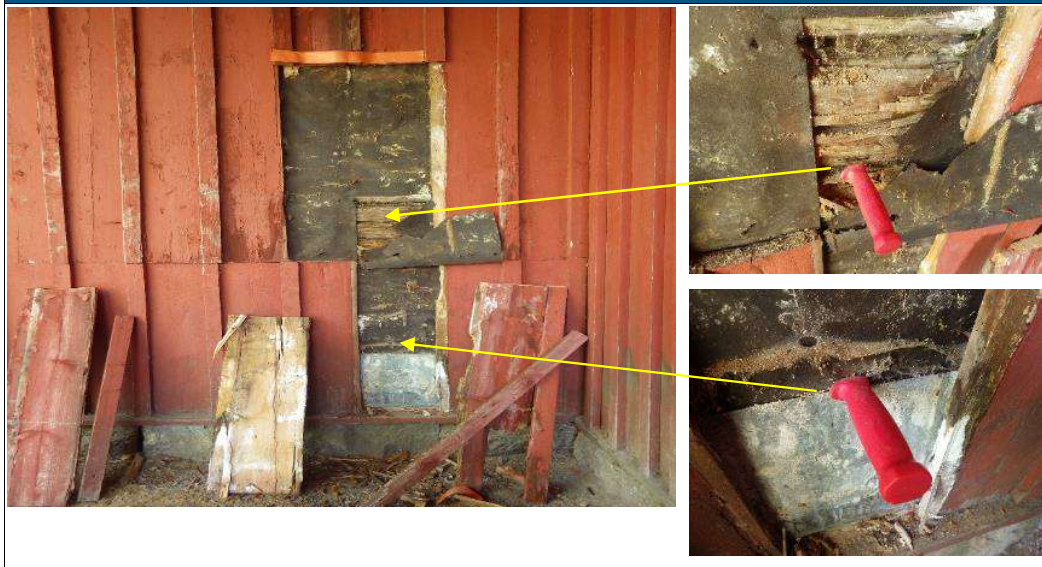
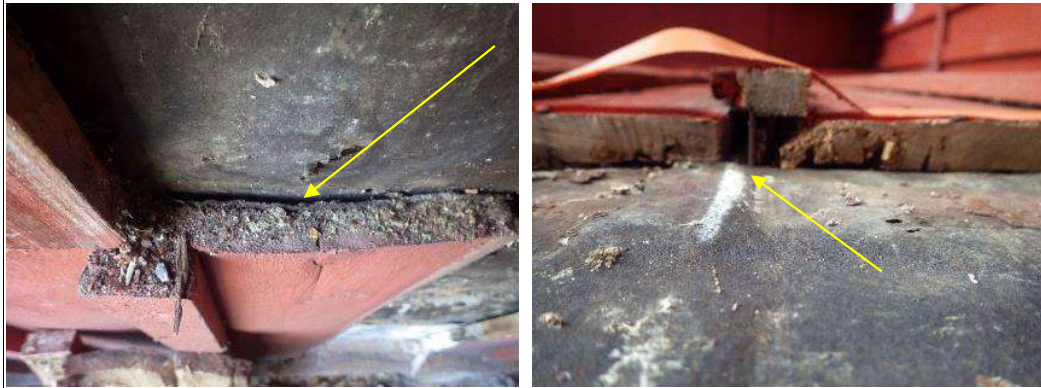
RA33, US, pääsisäänkäynnin katoksen kohdalla, 1. krs

- Julkisivuverhousta on ko. kohdalla uusittu seinän alaosasta ~ 770 mm korkeudella.
- Julkisivulautojen takana seinän alaosassa on pellitys ~ 280 mm korkeudelle.
- Muutoin laudoituksen takana on tervapahvi, ei tuuletusrakoa.
- Julkisivulautojen ja tervapahvin välissä on sienirihmasto.
- Hirret ovat lahoja ~ 1100 mm korkeudelle kivijalasta.
- Ko. kohdalle tehtiin pohjoisseinän mikroporaukset 1.2 ja 1.2.2. Mikroporauksessa havaittiin lahoa. (Erillinen raportti liitteenä.)

Julkisivuverhous on alaosastaan monin paikoin lahonnut ja sen maalipinta on kauttaaltaan huonokuntoinen. Alimmat hirret ovat pohjois- ja itäseinällä uusimisen tarpeessa niissä todettujen lahovaurioiden vuoksi. Lisäksi sisäänkäyntikatoksen alla olevassa seinässä hirsissä todettiin lahoa noin metrin korkeudelle.

Tulevien julkisivukorjausten yhteydessä on suositeltavaa harkita hirren/laudan ulkopinnassa olevan tervapahvin poistamista ja kunnon tuuletusvälin lisäämistä julkisivun kosteusteknisen toiminnan parantamiseksi. Vaihtoehtoisesti tulee kiinnittää huomiota maalityypin vesihöyryn läpäisevyyteen, jolloin lautaverhous pääsee kuivumaan ulospäin. Lisäksi sadevedenohjaukseen tulee kiinnittää huomiota.

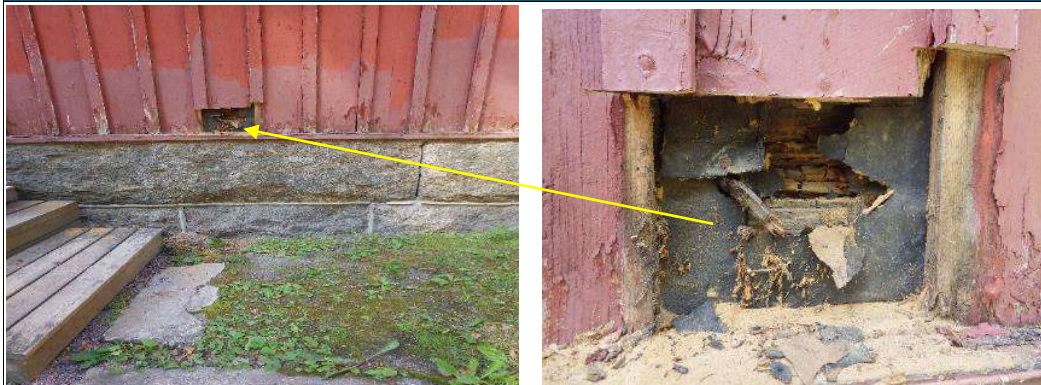
RA34, US, Salin itäjulkisivu, 1. krs

- Julkisivulaudoituksen takana on tervapahvi, ei tuuletusrakoa.
- Julkisivulautojen ja tervapahvin välissä on sienirihmasto.
- Alin hirsi on läpilaho.
- Ko. kohdalle tehtiin itäseinän mikroporaukset 1.2 ja 1.2.2. Mikroporauksessa havaittiin lahoa. (Erillinen raportti liitteenä.)

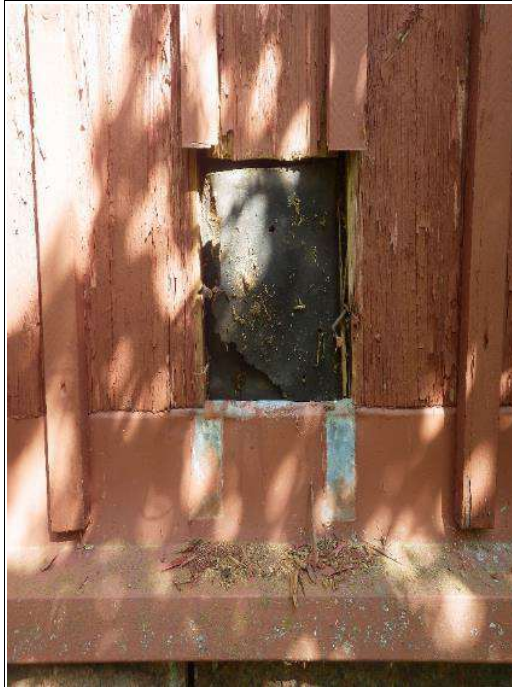
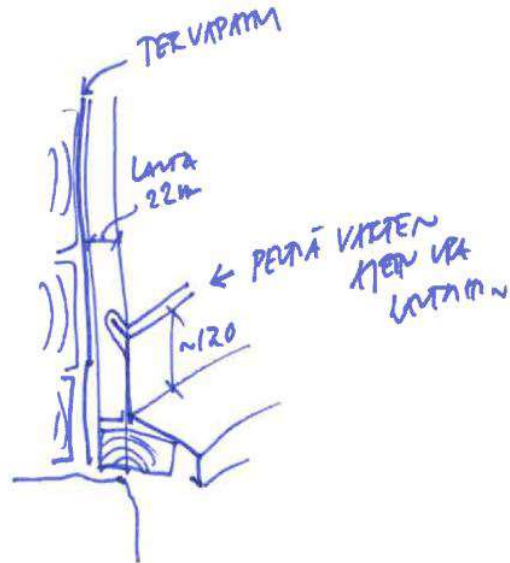
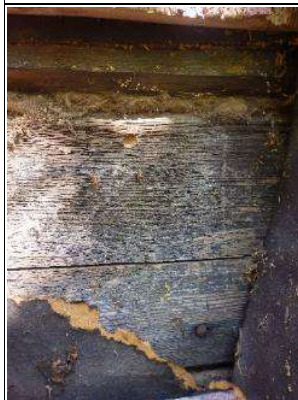
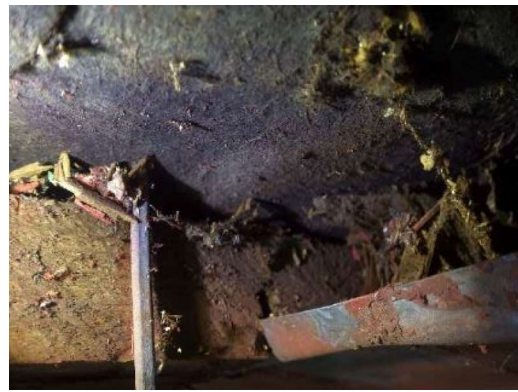
RA35, US, Eteläjulkisivu, 1. krs, kellarin kohdalla

- Julkisivulaudoituksen edessä kivijalan yläpuolella on pellitys. Peltiä varten on ajettu lautaan ura.
- Julkisivulaudoituksen takana on tervapahvi, ei tuuletusrakoa. Tervapahvissa aistittavissa lievä kemiallinen, PAH-yhdisteisiin viittaava haju
- Hirren pinta on harmaantunut
- Julkisivulautojen ja tervapahvin välissä on sienirihmasto.
- Pellin takana olevassa laudoituksessa lahoa.
- Ko. kohdalle tehtiin eteläseinän 2 mikroporausket 1.5 ja 1.5.2. Mikroporauksessa havaittiin lahoa. (Erillinen raportti liitteenä.)

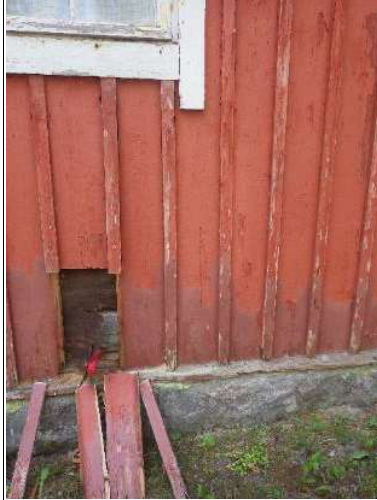
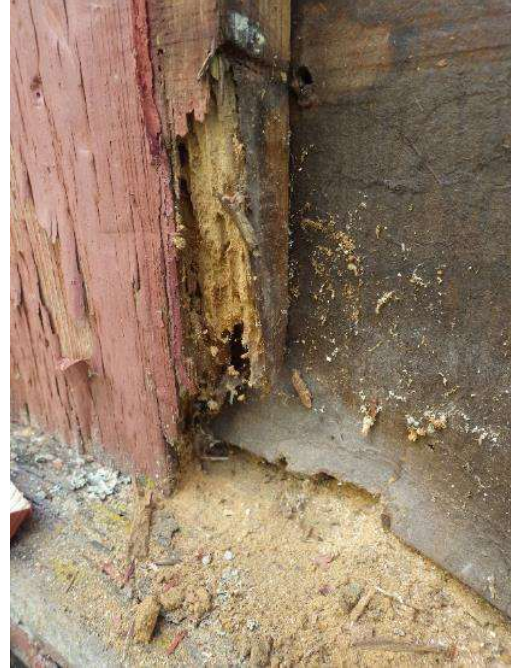
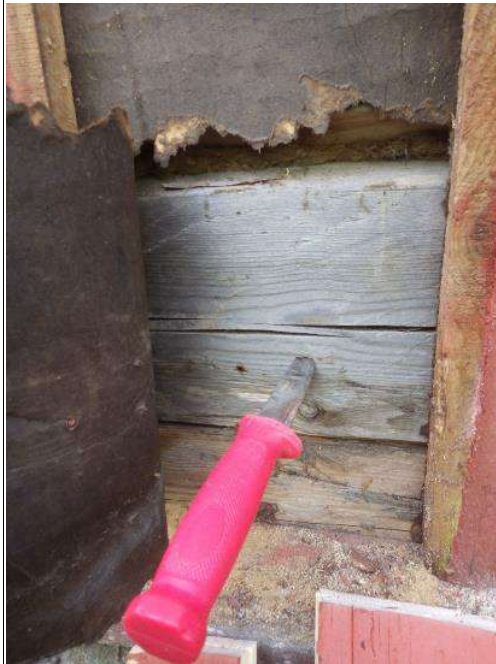
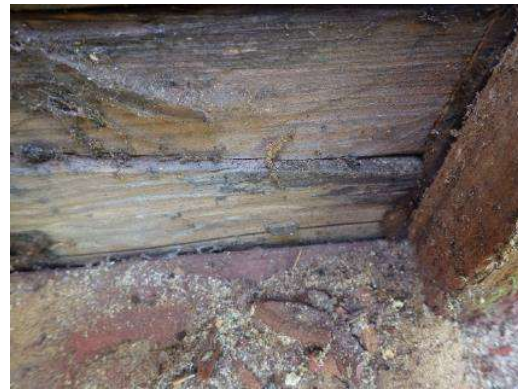
RA38, US, wc-tilan kohdalla, 1. krs

- Julkisivulaudoituksen alaosassa on lahoa.
- Laudoituksen takana on tervapahvi, ei tuuletusrakoa.
- Julkisivulautojen ja tervapahvin välissä on rihmasto.
- Hirren pinta harmaantunut.
- Puukko uppoaa hirteen ~20 mm.
- Ko. kohdalle tehtiin pohjoisseinän mikroporaus 1.6 ja 1.62. Mikroporausessa havaittiin lahoa. (Erillinen raportti liitteenä.)

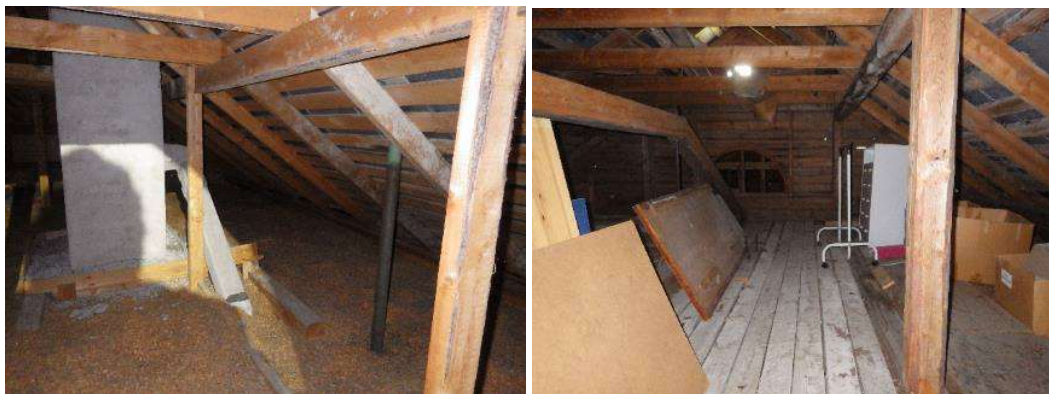
Kuva 32. Yleiskuvat laajennusosan sekä salin päällä olevasta kylmästä ullakosta.

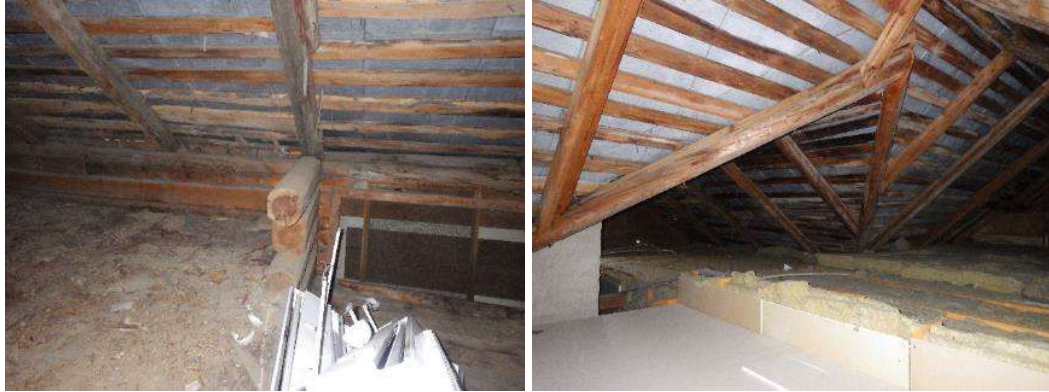
Kuva 33. Yleiskuvat eteläjulkisivun puolella olevasta kylmästä ullakosta. Ullakolta näkee helposti yläpohjarakenteessa tapahtuvan korkotasieron. Ullakolle myöhemmin rakennetun asunnon levyrakenteet ovat myös näkyvissä.

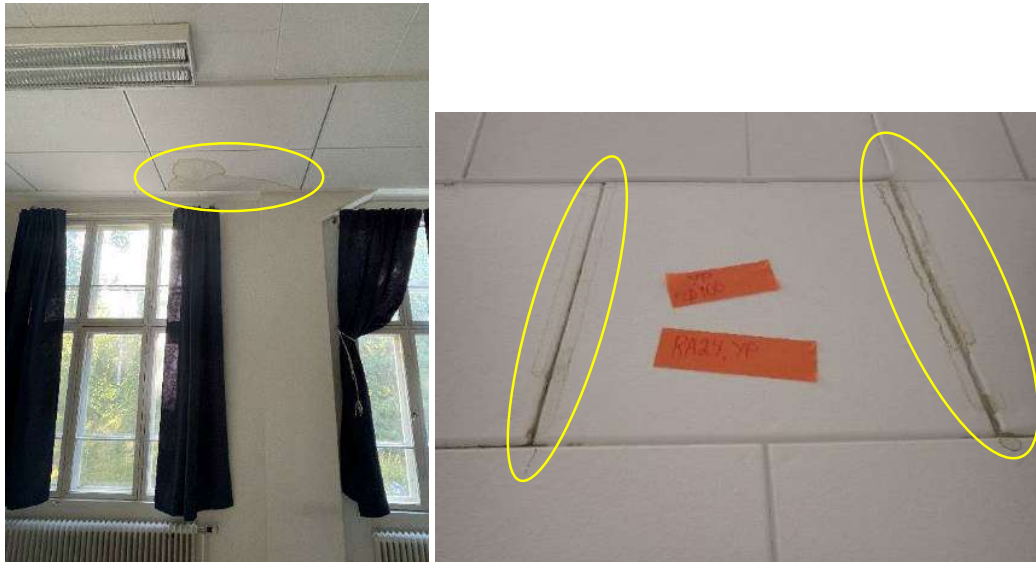
Kuva 34. Salin katon akustolevyssä havaittiin vesivuotojälkiä kutakuinkin kattojiirin alapuolella. Toisen kerroksen kangaspuutilassa 2 havaittiin kattolevytyksessä vesivuotojälkiä.

Vesikate on käyttöikänsä lopussa ja se on suositeltavaa uusia kokonaan aluskatteeliseksi. Läpivientien ja vesikatteen ylösnostojen toteutukseen on kiinnitettävä erityistä huomiota. Kaikki kosteusvaurioituneet vesikattorakenteet tulee uusia. Korjauksen yhteydessä tulee käyttötiloihin yhteydessä olevat kosteusvaurioituneet yläpohjarakenteet uusia.

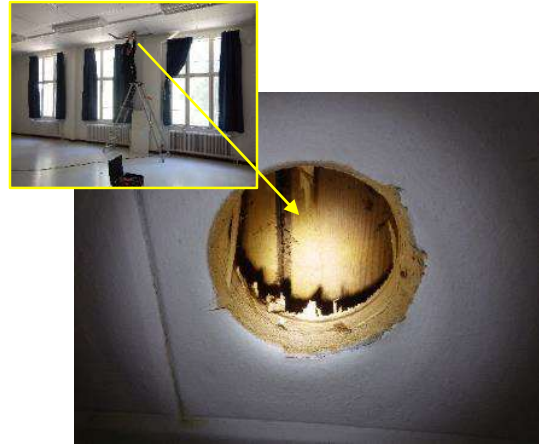
Taulukko 40. Yläpohjarakenteen rakenneavaus RA14 salin kattoon kosteusvaurioituneen akustolevyn kohdalle.

- akustiikkalevy ~30 mm (vesivuotojälki)
- ilmväli ja koolaus ~15 mm
- puukuitulevy ~13 mm
- lauta ~17 mm (vesivuotojälki)
- ilmväli ~70 mm
- lauta ~25 mm
- yläpohjatäyttö (ei avattu enempää)

Avauksesta ei ollut aistittavissa poikkeavaa hajua. Rakenteesta todettiin selvä ilmavirtaus saliin päin. Yläpohjatäytön turpeesta otettiin materiaalinäyte **MAT6** mikrobinanalyysiin, **näytteessä ei todettu mikrobikasvua.**

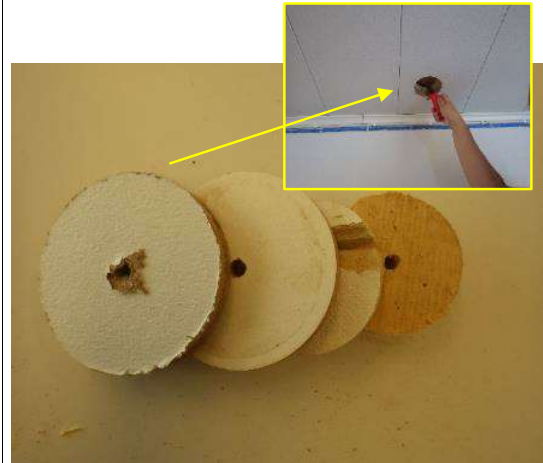
Taulukko 41. Yläpohjarakenteen rakenneavaus RA17 laajennusosan luokkahuoneen (entinen suihkuhuone) kattoon.

- huokoinen puukuitulevy ~12 mm
- kovalevy ~10 mm
- puukuitulevy ~12 mm
- lauta ~21 mm
- pahvi ~2 mm
- yläpohjatäyttö (ei avattu enempää)

Avauksesta ei ollut aistittavissa poikkeavaa hajua eikä rakenteesta todettu merkittävää ilmavirtausta. Yläpohjatäytön kutterilastusta otettiin materiaalinäyte **MAT17** mikrobinanalyysiin, **näytteessä ei todettu mikrobikasvua.**

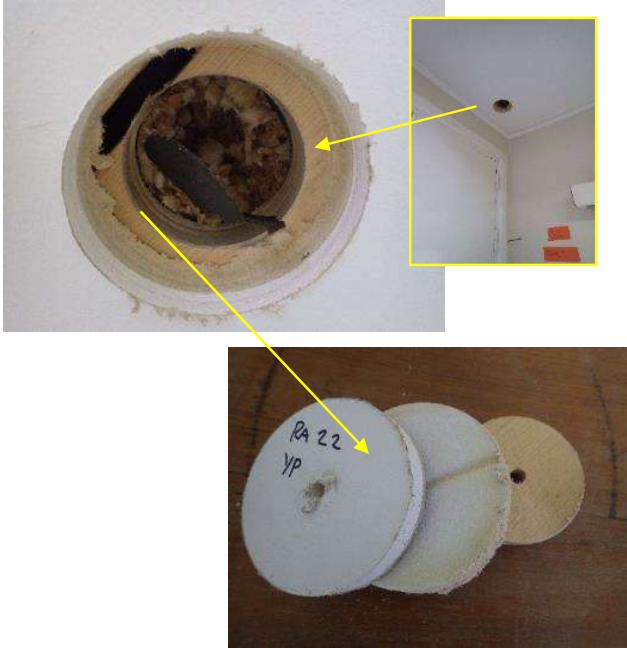
Taulukko 42. Yläpohjarakenteen rakenneavaus RA22 laajennusosan nurkkahuoneen kattoon.

RA22, laajennusosan nurkkahuone, 1. krs	
<p>Yläpohjarakenne alhaalta ylöspäin lueteltuna:</p> <ul style="list-style-type: none"> • kipsilevy ~13 mm • huokoinen puukuitulevy ~12 mm • lauta ~22 mm • tervapahvi • yläpohjatäyttö kutterilastua (ei avattu enempää)

<p>Avauksesta ei ollut aistittavissa poikkeavaa hajua eikä rakenteesta todettu merkittävää ilmavirtausta. Yläpohjatäytön kutterilastusta otettiin materiaalinäyte MAT8 mikrobinanalyysiin, näytteessä ei todettu mikrobikasvua.</p>

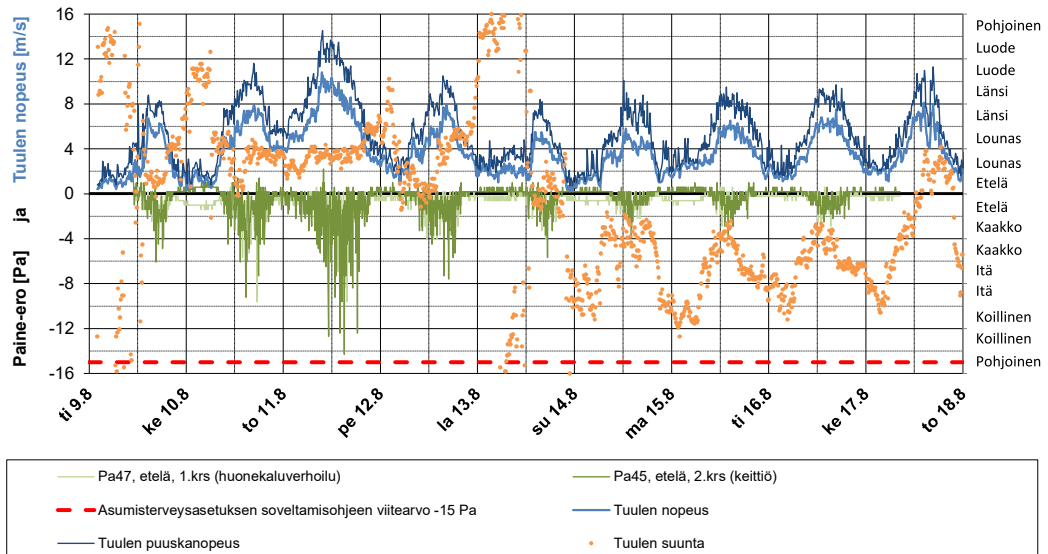
Kuvaaja 6. Rakennuksen painesuhteet etelän puoleisella julkisivulla 9.-17.8.2022. Nollataso on merkitty mustalla viivalla ja asumisterveysasetuksen soveltamisohjeen viitearvo -15 Pa punaisella katkoviivalla. Tuulen voimakkuus on esitetty sinisillä viivoilla ja tuulen suunta oransseilla palloilla. Etelä- ja lounaistuulen aikana sisäilman alipaineisuus kasvaa selvästi tuulen voimakkuuden mukaan. Kuvaaja suositellaan tulostettavaksi värillisenä.

Negatiivinen paine-ero tarkoittaa huoneilman olevan alipaineinen ulkoilmaan nähden

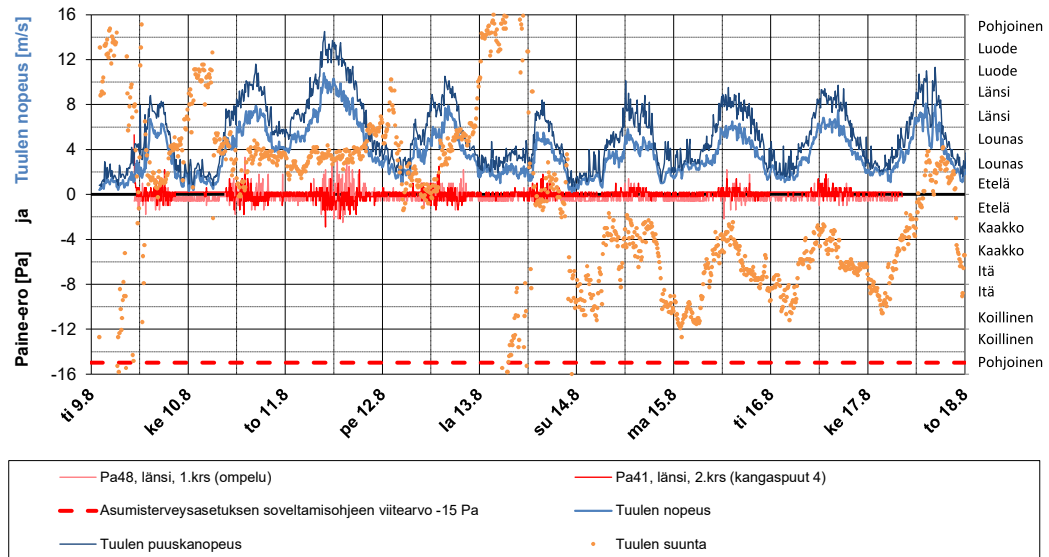
Kuvaaja 7. Rakennuksen painesuhteet länsijulkisivulla 9.-17.8.2022. Nollataso on merkitty mustalla viivalla ja asumisterveysasetuksen soveltamisohjeen viitearvo -15 Pa punaisella katkoviivalla. Tuulen voimakkuus on esitetty sinisillä viivoilla ja tuulen suunta oransseilla palloilla. Kuvaaja suositellaan tulostettavaksi värillisenä.

Rakennuksen painesuhteet olivat pääasiassa välillä -4...+4 Pa. Tuulen ollessa etelän ja lounaan suunnasta alipaineisuus kasvaa merkittävästi etelän ja idän puoleisilla julkisivuilla.
