TUTKIMUSSELOSTUS

MÄRTENSBY SKOLA
SISÄILMA- JA RAKENNETEKNINEN KUNTOTUTKIMUS

14.9.2022

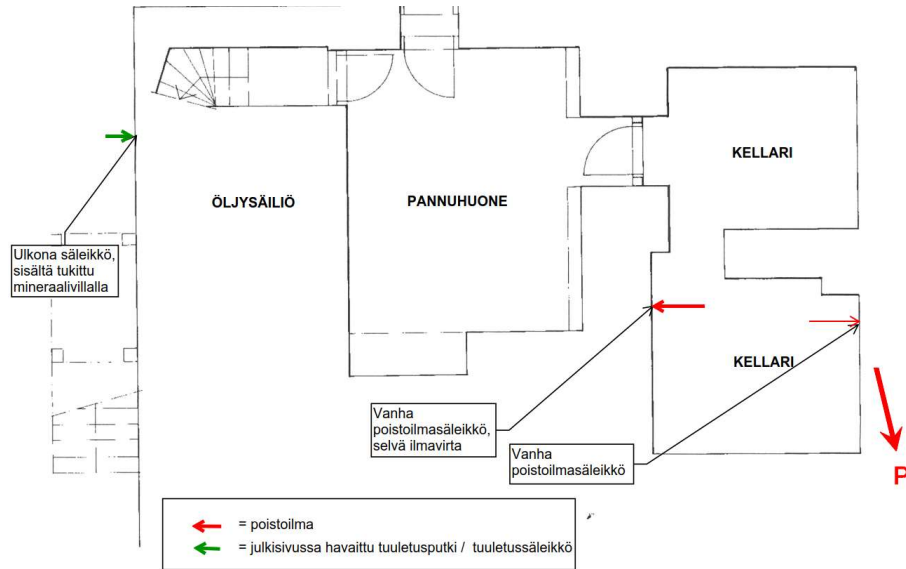
Kuva 35. Ilmanvaihtoon liittyvät havainnot kellarissa.

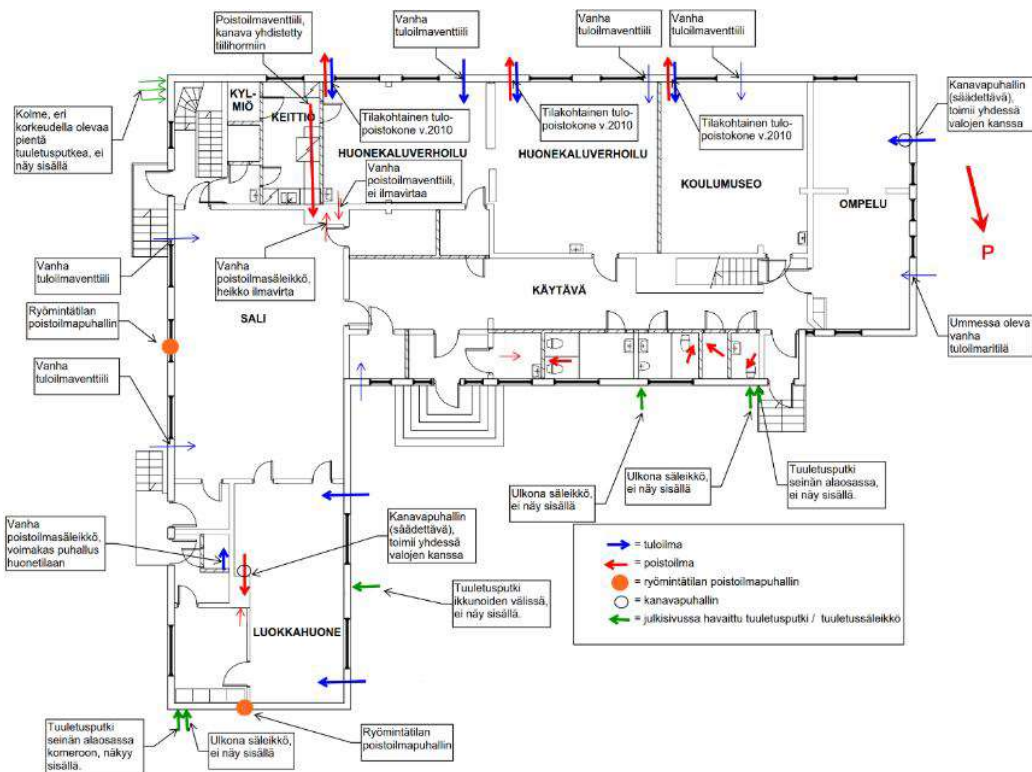
Kuva 36. Ilmanvaihtoon liittyvät havainnot ensimmäisessä kerroksessa.

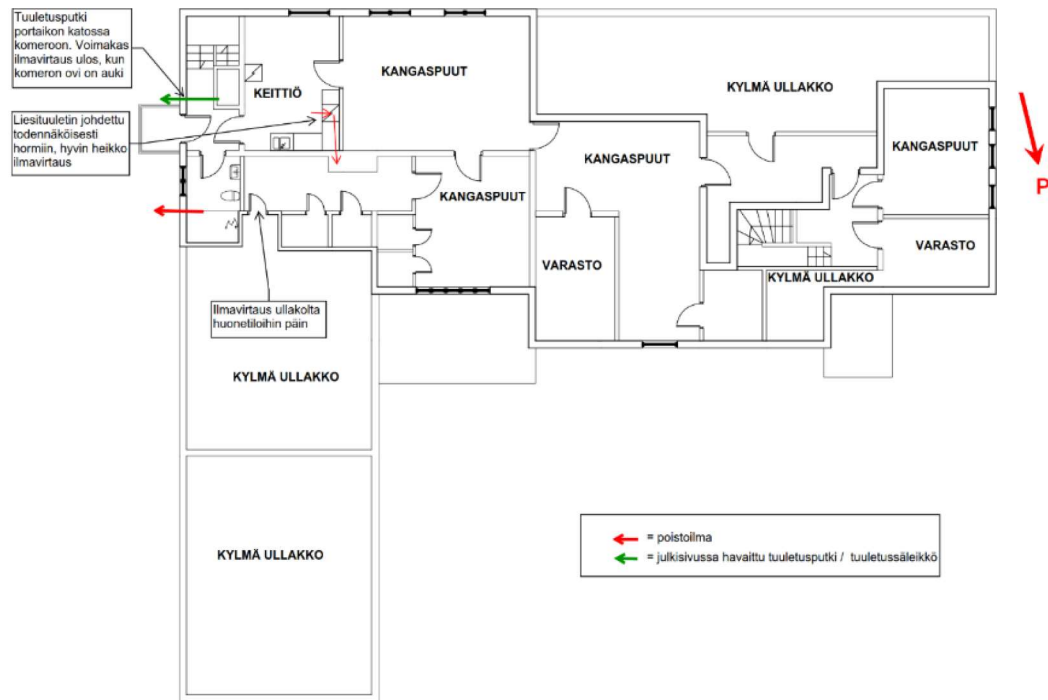
Kuva 37. Ilmanvaihtoon liittyvät havainnot toisessa kerroksessa.

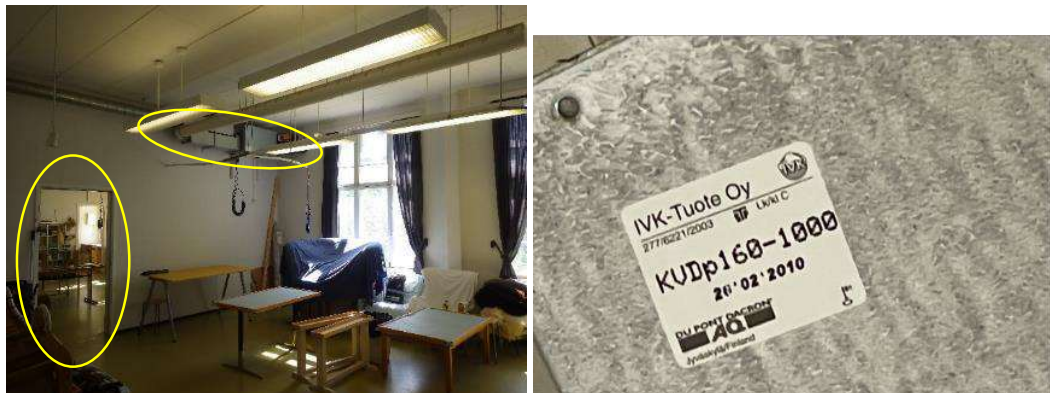
Kuva 38. Huonekaluverhoilutiloissa ja koulumuseossa on tilakohtainen tulo-poistoilmanvaihtokone. Huonekaluverhoilutilojen väliovi on poistettu ja näin ollen ilmayhteydessä olevia tiloja palvelee kaksi erillistä tulo-poistoilmanvaihtokonetta. Lähtötietoineistosta ei käy ilmi koneiden asennusvuosi, mutta yhden koneen äänenvaimentimen reunassa on pvm-merkintä 20.2.2010.

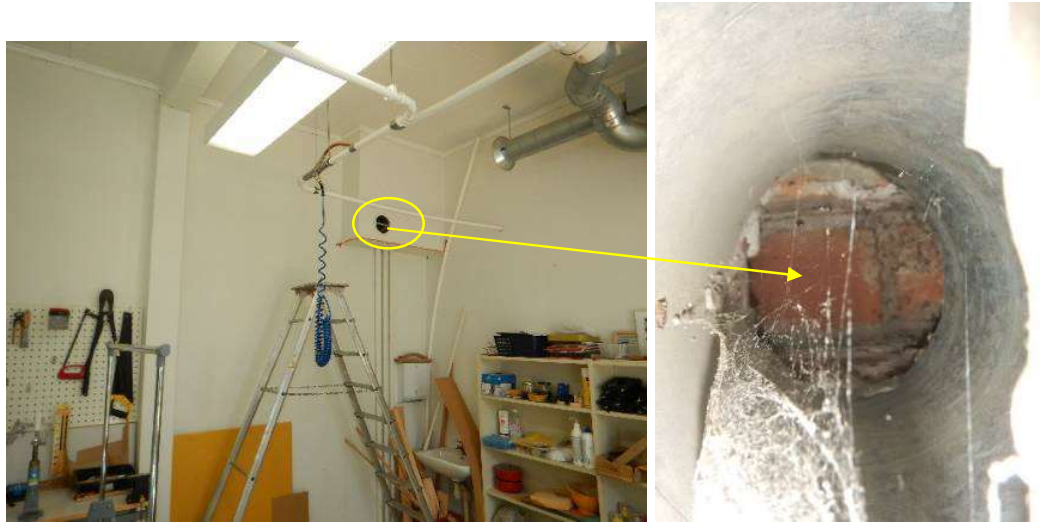
Kuva 39. Keittiön vieressä olevan huonekaluverhoilutilan nurkassa on vanha hormi. Hormin on vanha poistoilmaventtiili, jonka kohdalla ei ole kuitenkaan ilmavirtausta merkisavulla havaittuna. Venttiilin poiston jälkeen todettiin iv-putken päätyvän tiilimuuraukseen.

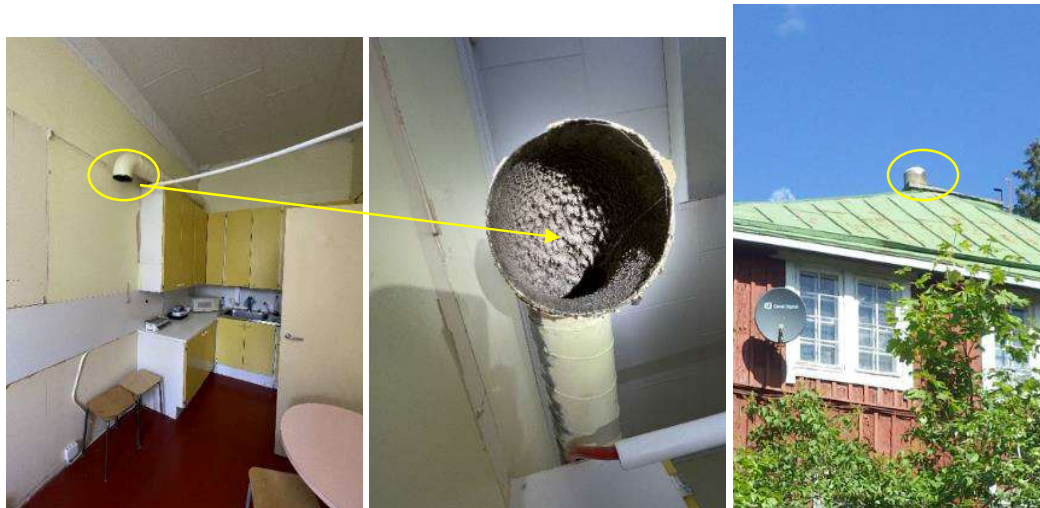
Kuva 40. Ensimmäisen kerroksen keittiön poistokanava on kytketty vanhaan hormiin. Savulla havaittuna kanavassa oli selvä ilmavirtaus poistokanavaan. Poistoilmakanava oli likainen. Maasta käsin tarkasteltuna katolla on hormin kohdalla uudehko iv-kanava.

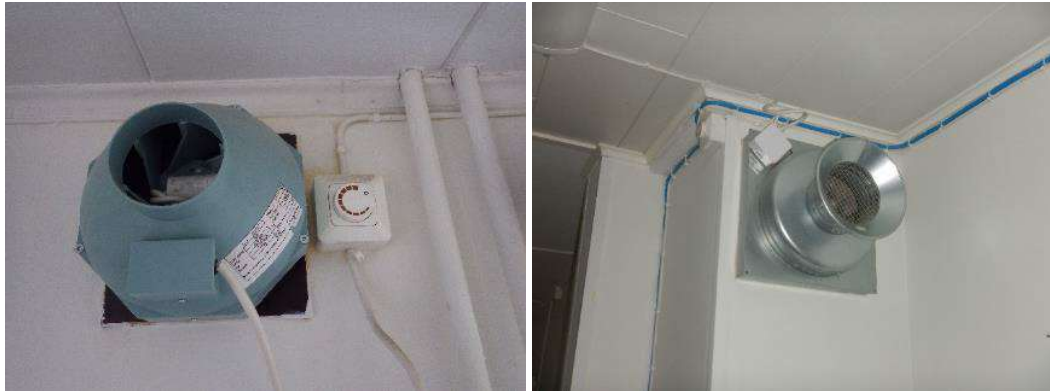
Kuva 41. Ompelutilassa on kanavapuhallin tuloilmalaitteena, joka kytkeytyy päälle samasta katkaisijasta kuin valot. Laajennusosan luokkahuoneessa on kanavapuhallin poistoilmalaitteena, joka kytkeytyy päälle samasta katkaisijasta kuin valot.

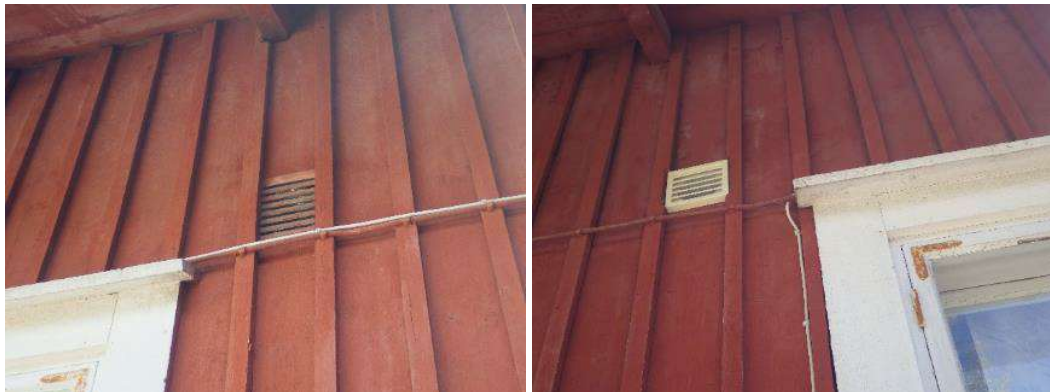
Kuva 42. Esimerkkejä painovoimaisen ilmanvaihdon tuloilmaritilöistä.

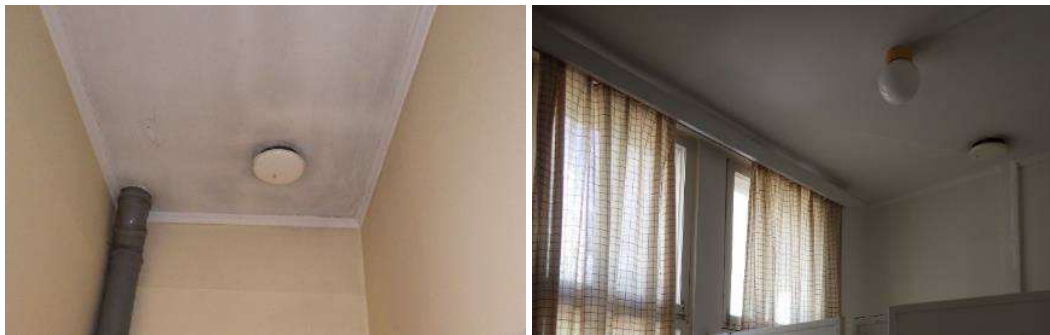
Kuva 43.. Esimerkkejä painovoimaisen ilmanvaihdon poistoilmaventtiileistä

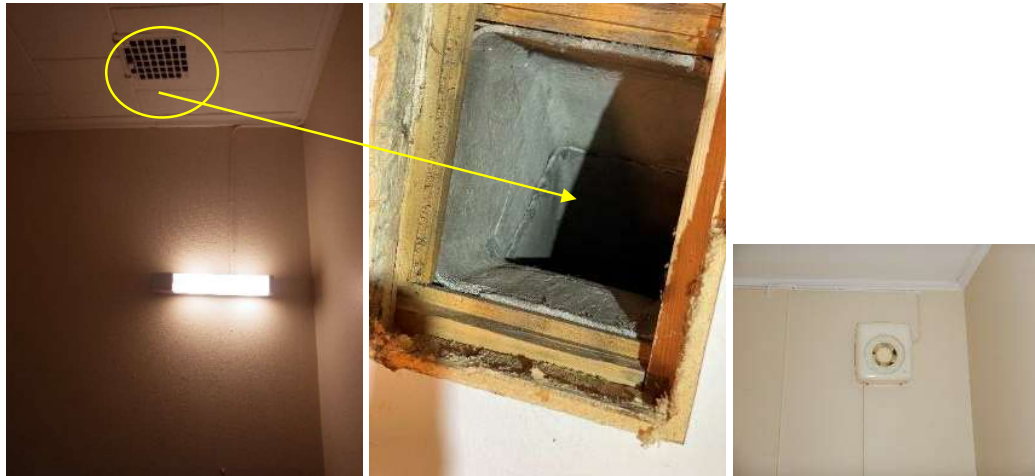
Kuva 44.. Laajennusosan vanhassa wc-tilassa on poistoilmaritilä, josta kuitenkin havaittiin voimakas ilmavirtaus käyttötiloihin päin. Poistoilmakanava on todennäköisimmin asbestipitoinen ja se liittyy ullakolla tehdyn havainnon mukaan vanhaan tiilihormiin. Laajennusosan nurkkahuoneessa (entinen keittiö/teknisen työn tila) on poistoilmaelin vanhan hormiin.

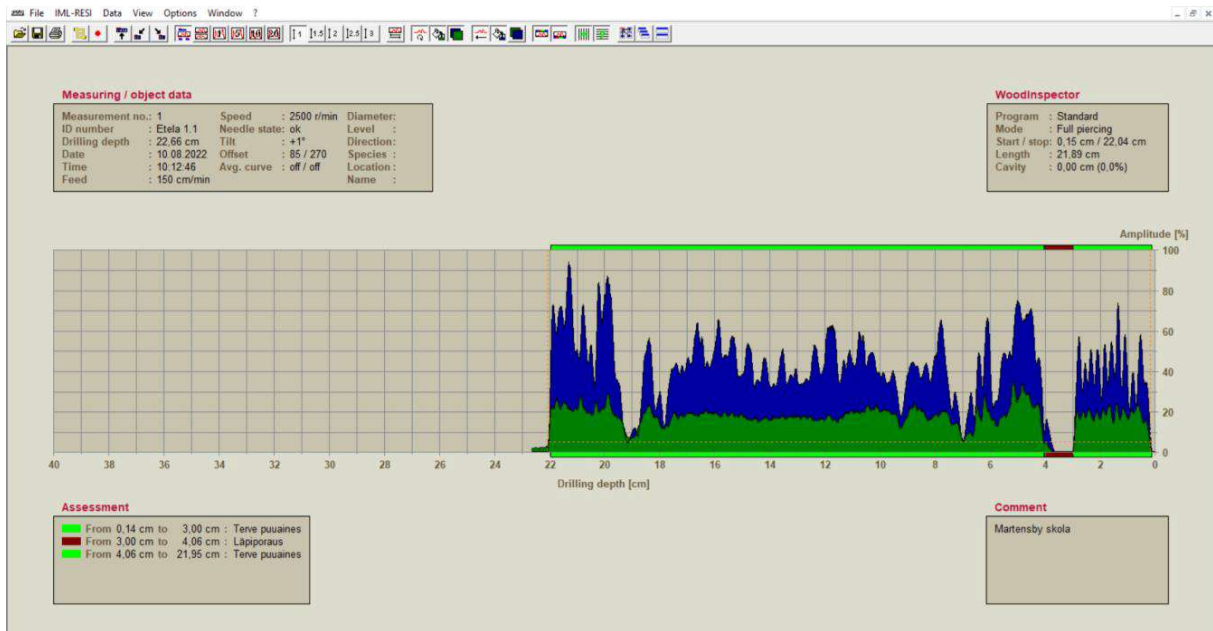
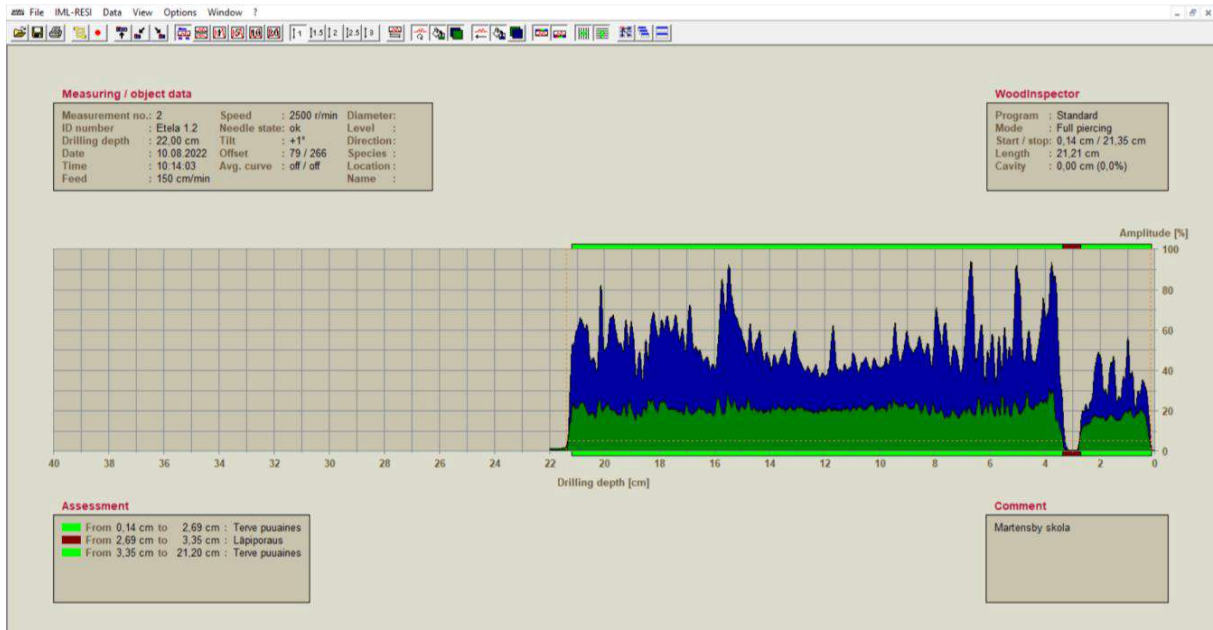
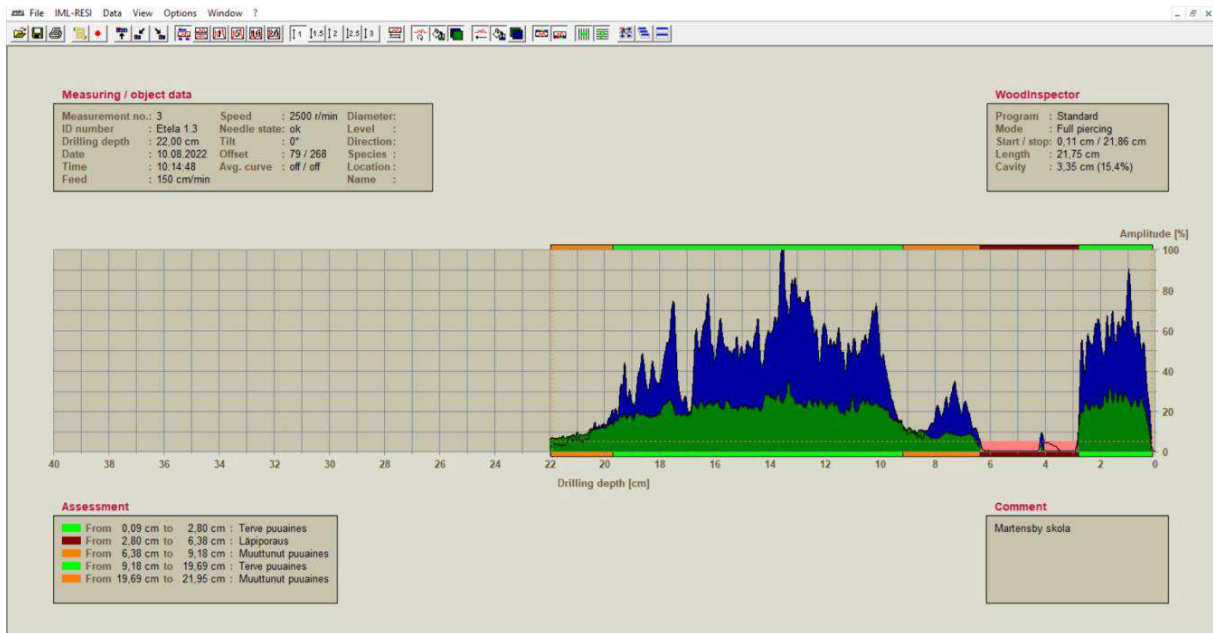
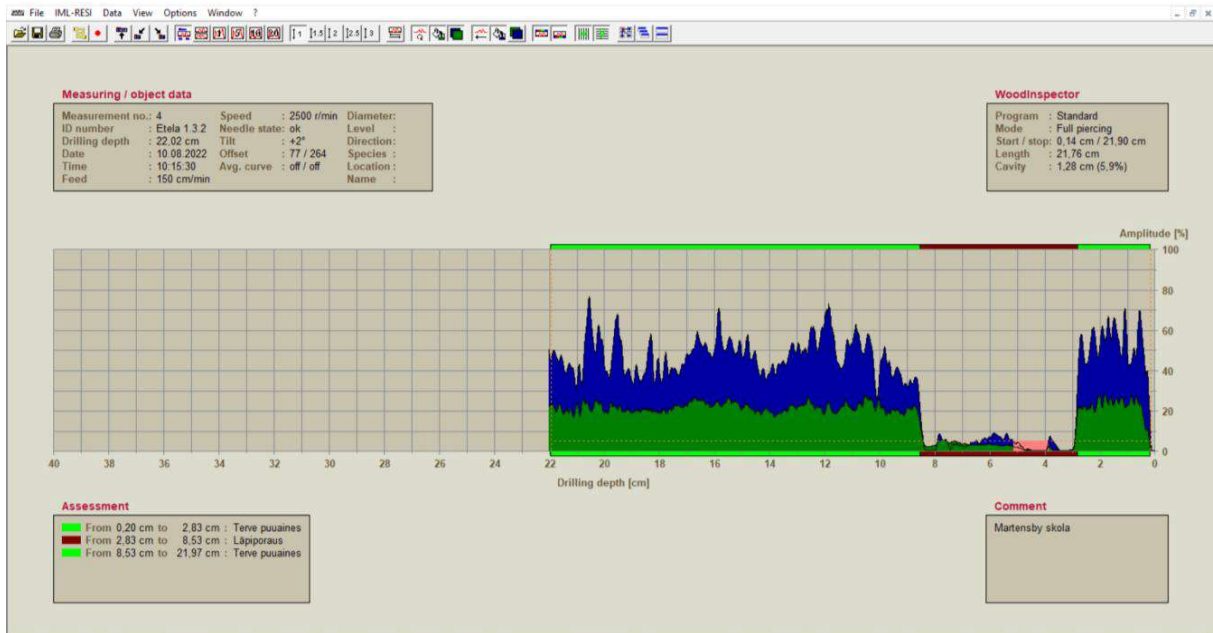
Sijainti	Poraus	Huomioitavaa
Eteläs.	1.1	Ok
Eteläs.	1.2	Ok
Eteläs.	1.3	Muuttunut puuaines
Eteläs.	1.3.2	Ok

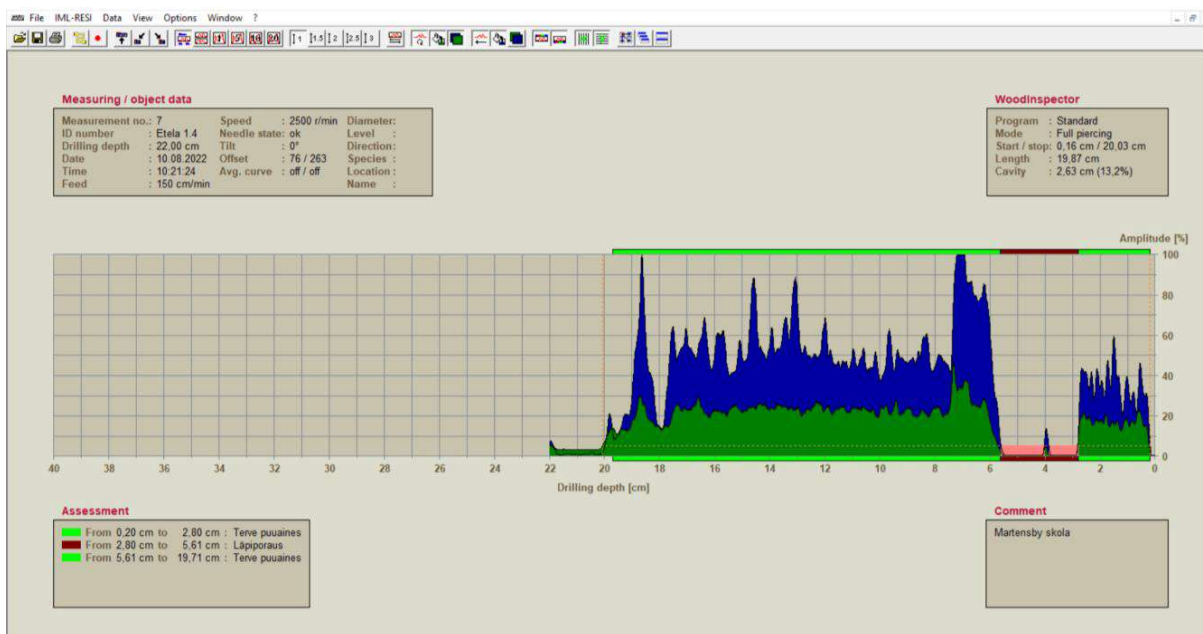
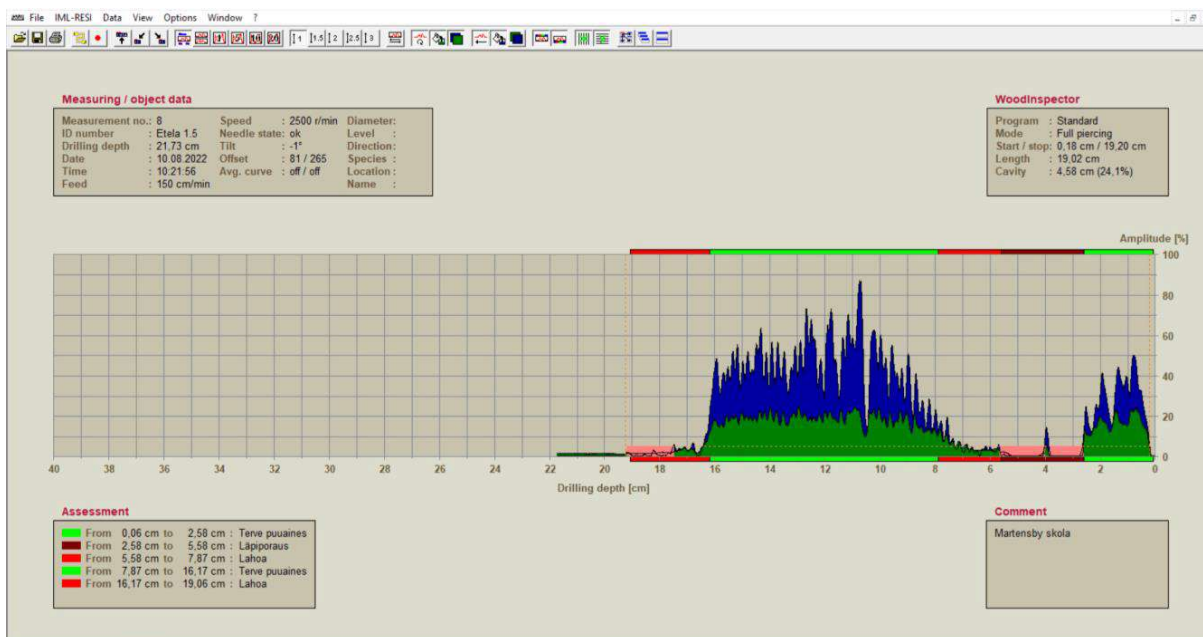
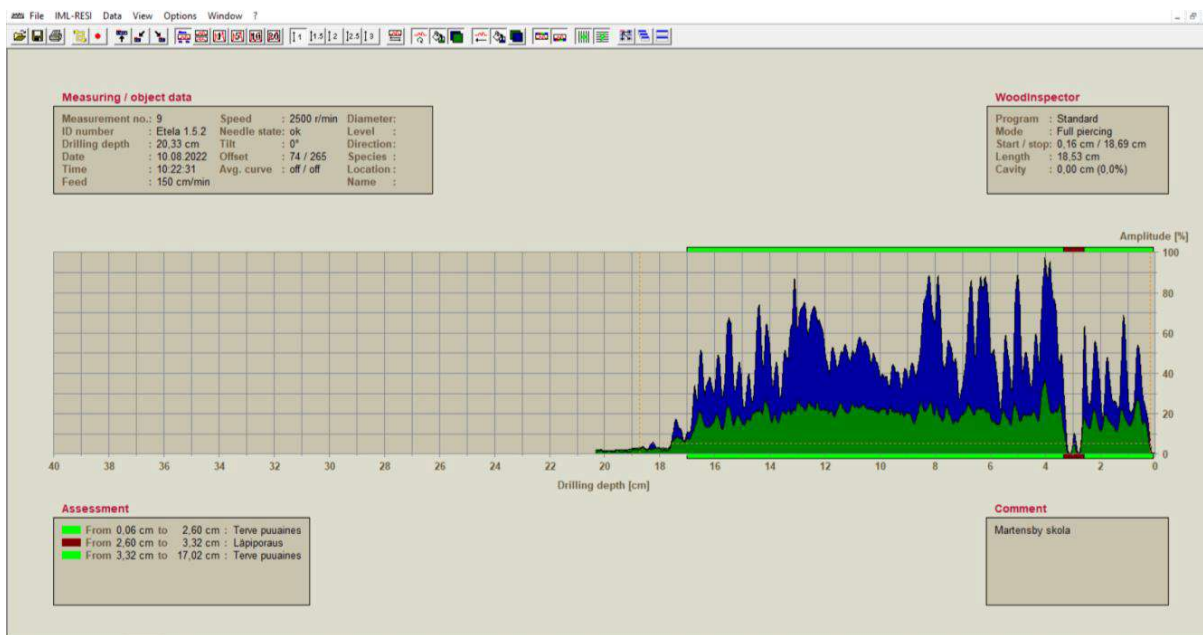
Sijainti	Poraus	Huomioitavaa
Eteläs.	1.4	Ok
Eteläs.	1.5	Lahovaurio
Eteläs.	1.5.2	Ok
Eteläs.	1.6	Pintalahoja hirren sisäpinnassa.

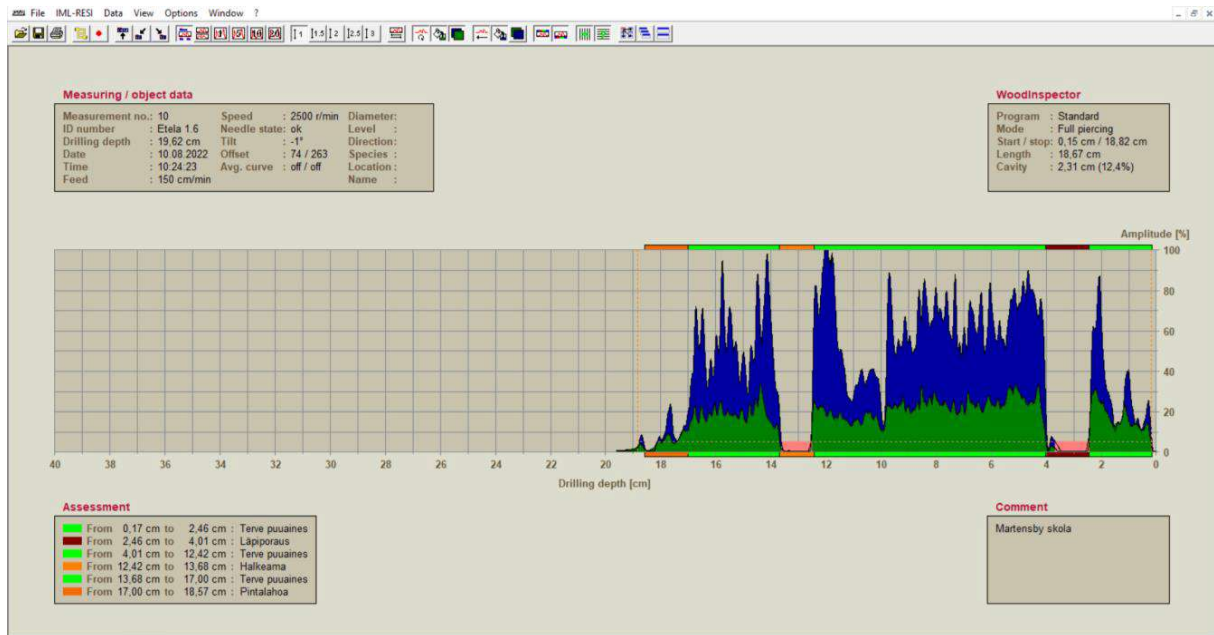
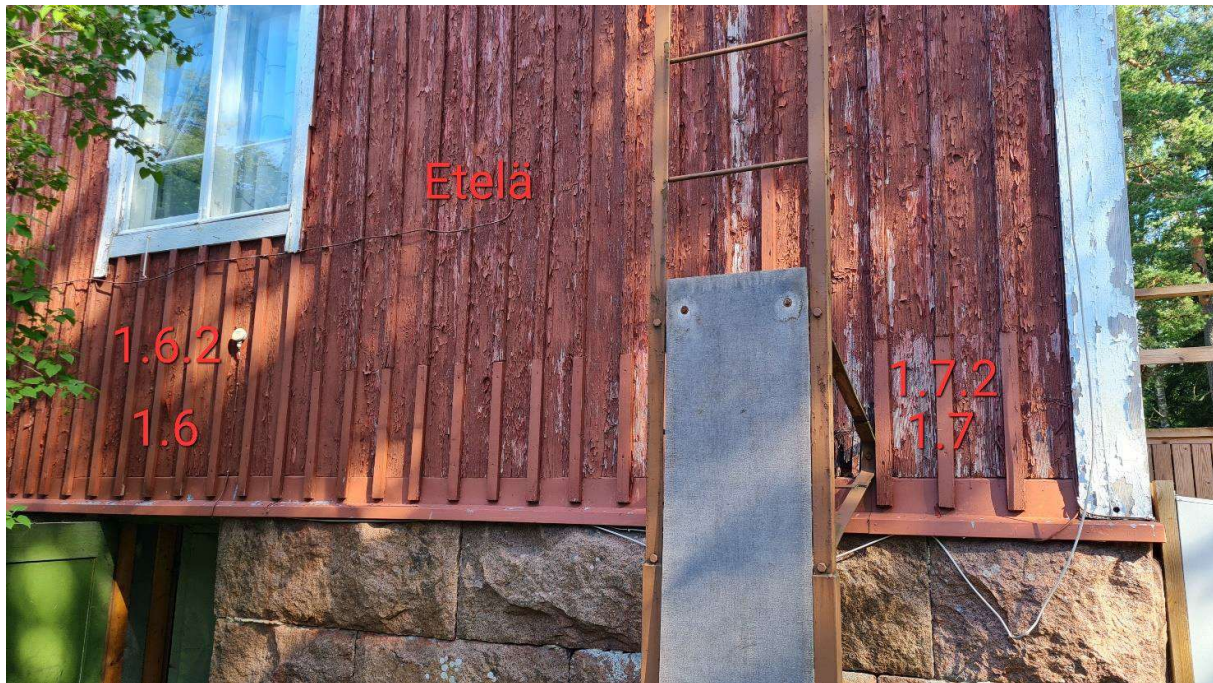
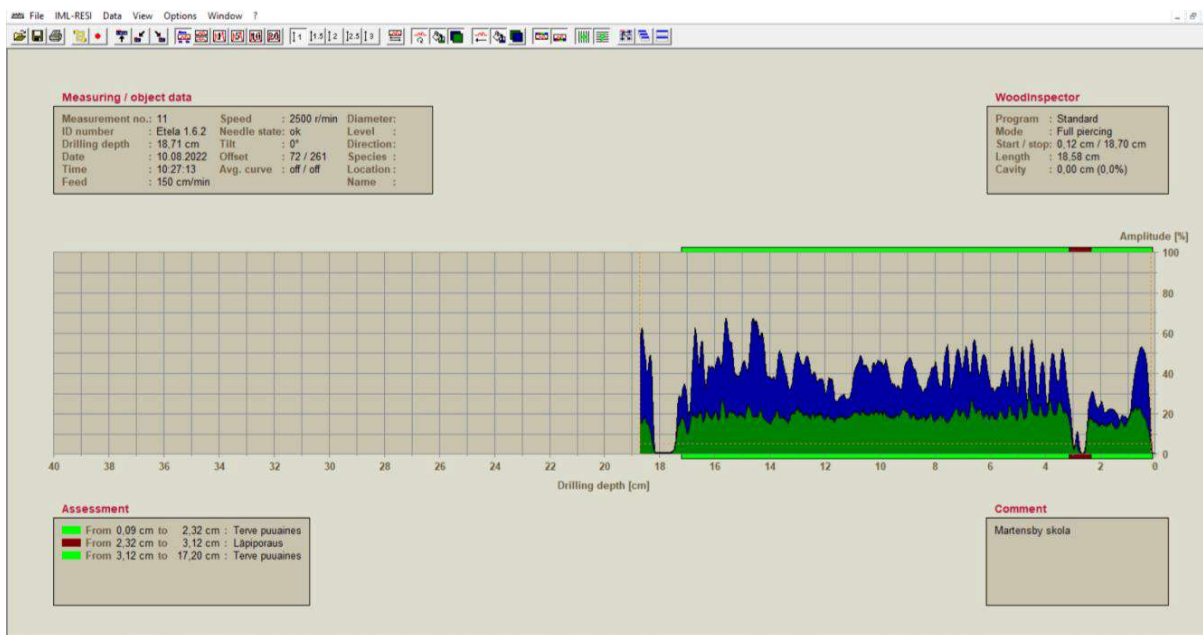
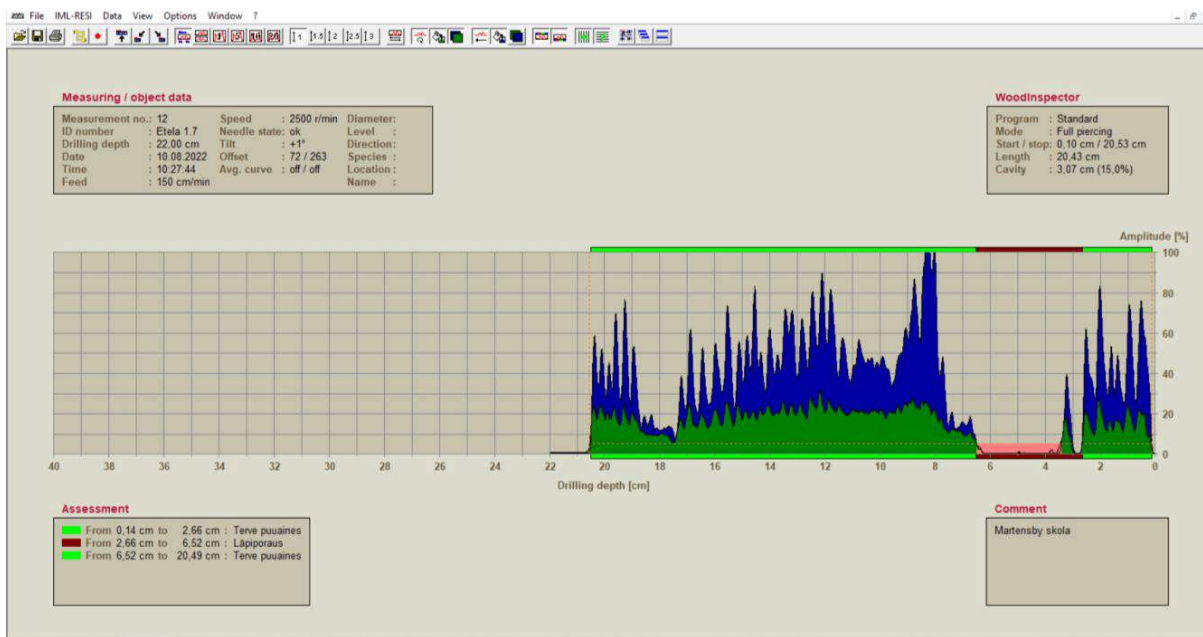
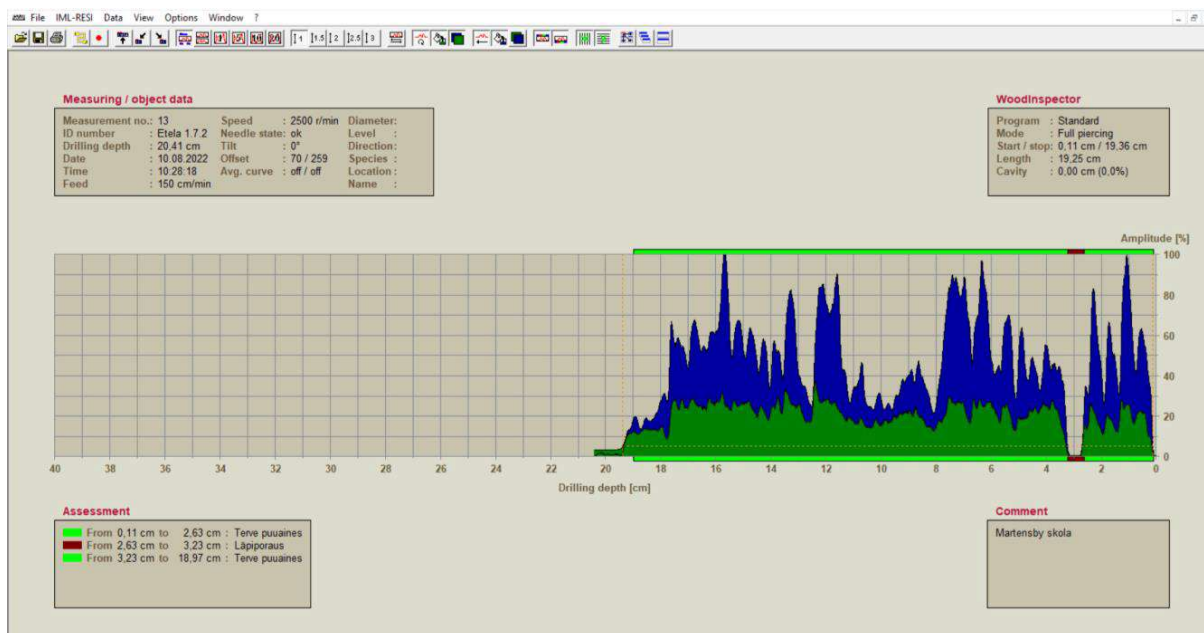
Sijainti	Poraus	Huomioitavaa
Eteläs.	1.6.2	Ok
Eteläs.	1.7	Ok
Eteläs.	1.7.2	Ok

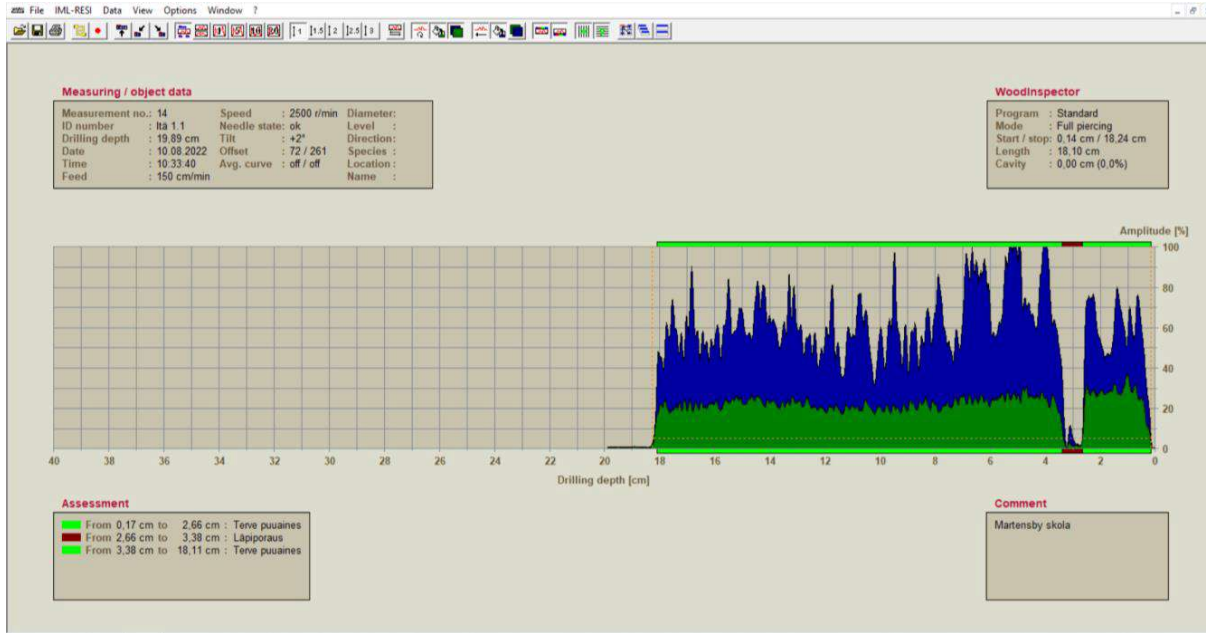
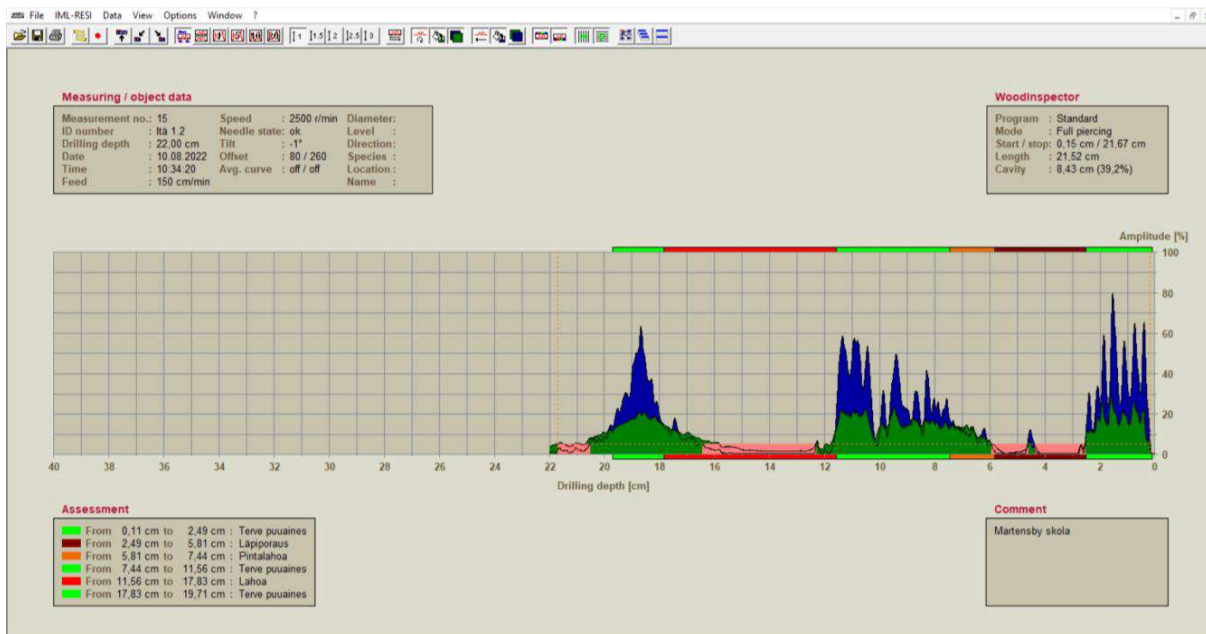
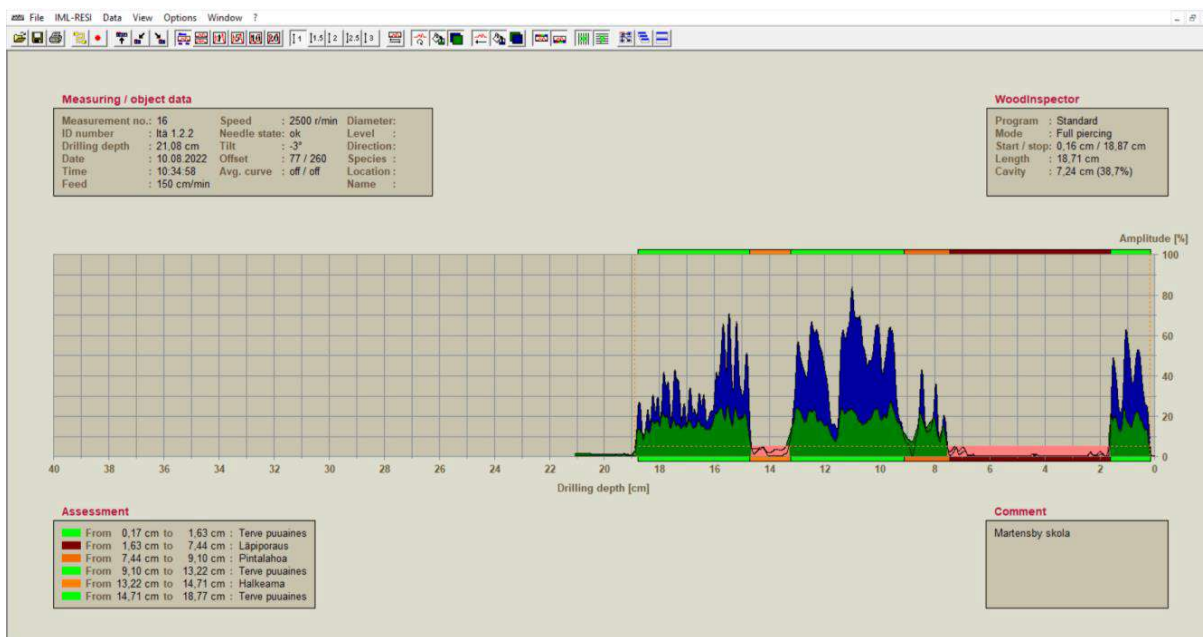
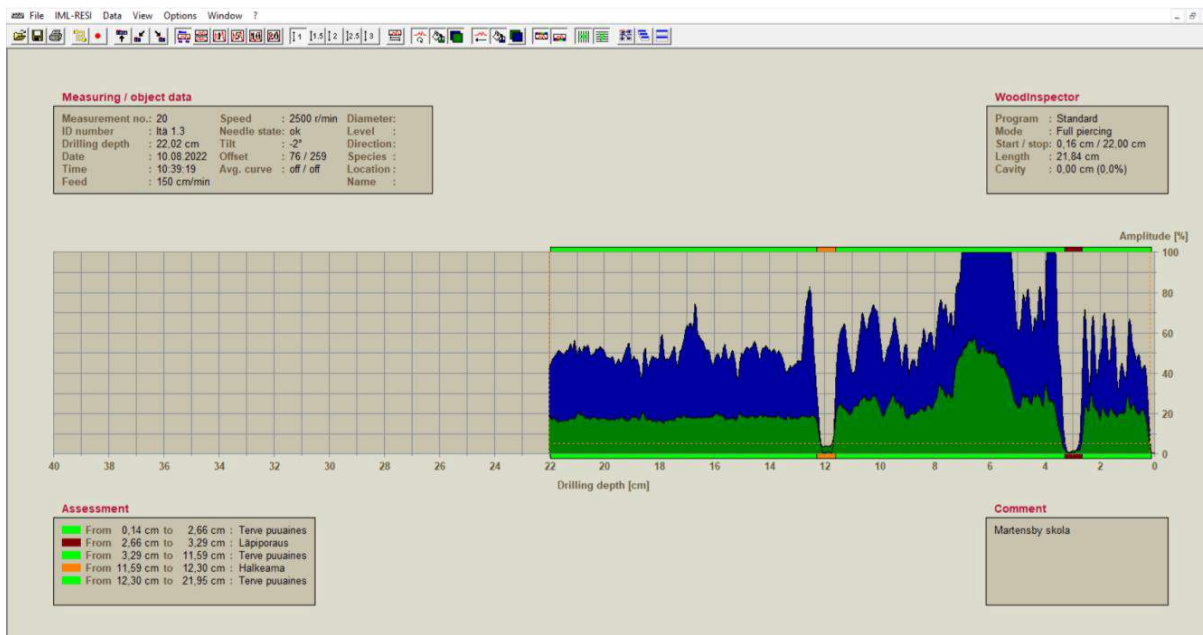
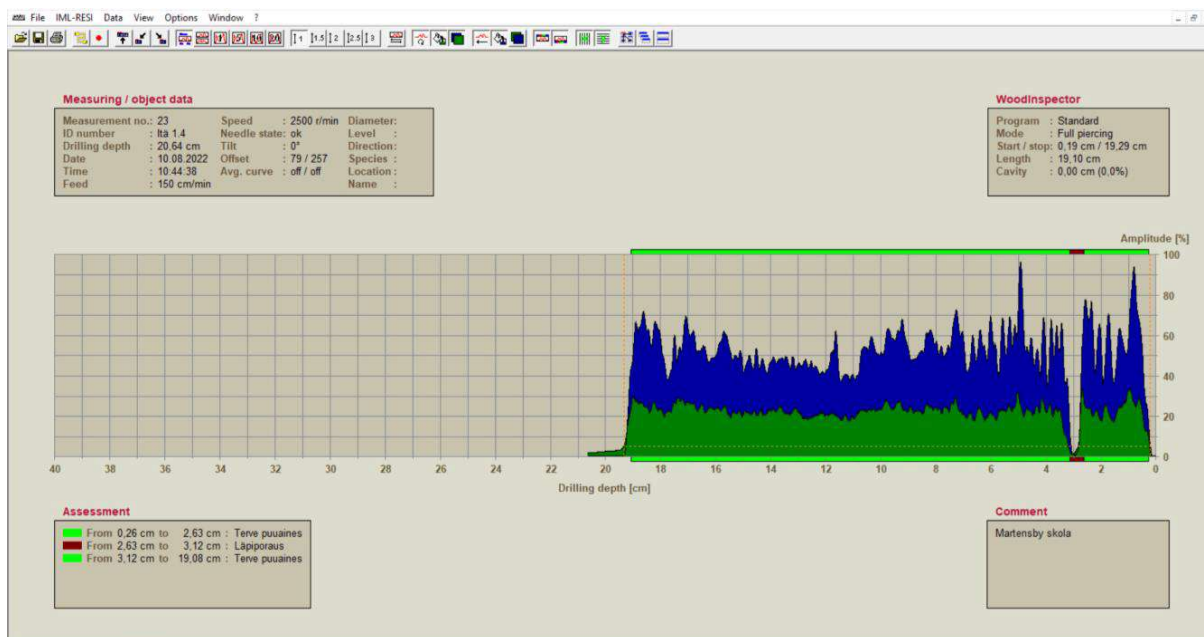
Sijainti	Poraus	Huomioitavaa
Itäs.	1.1	Ok
Itäs.	1.2	Lahovaurio

Itäs.	1.2.2	Pintalahoa
Itäs.	1.3	Ok
Itäs.	1.4	Ok

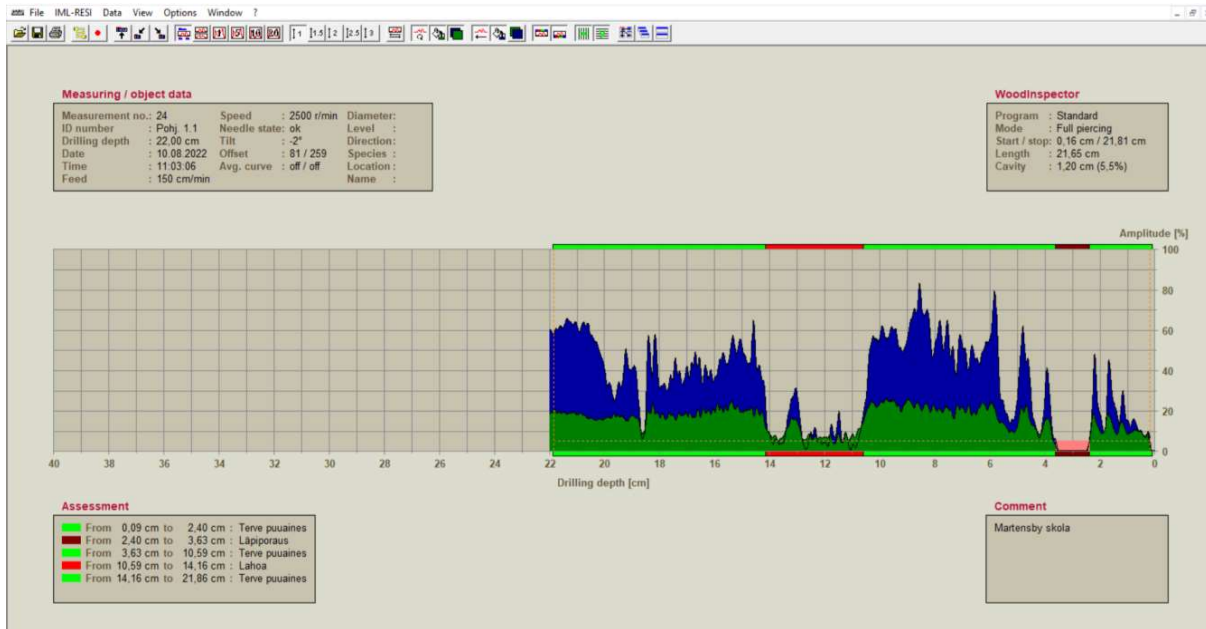
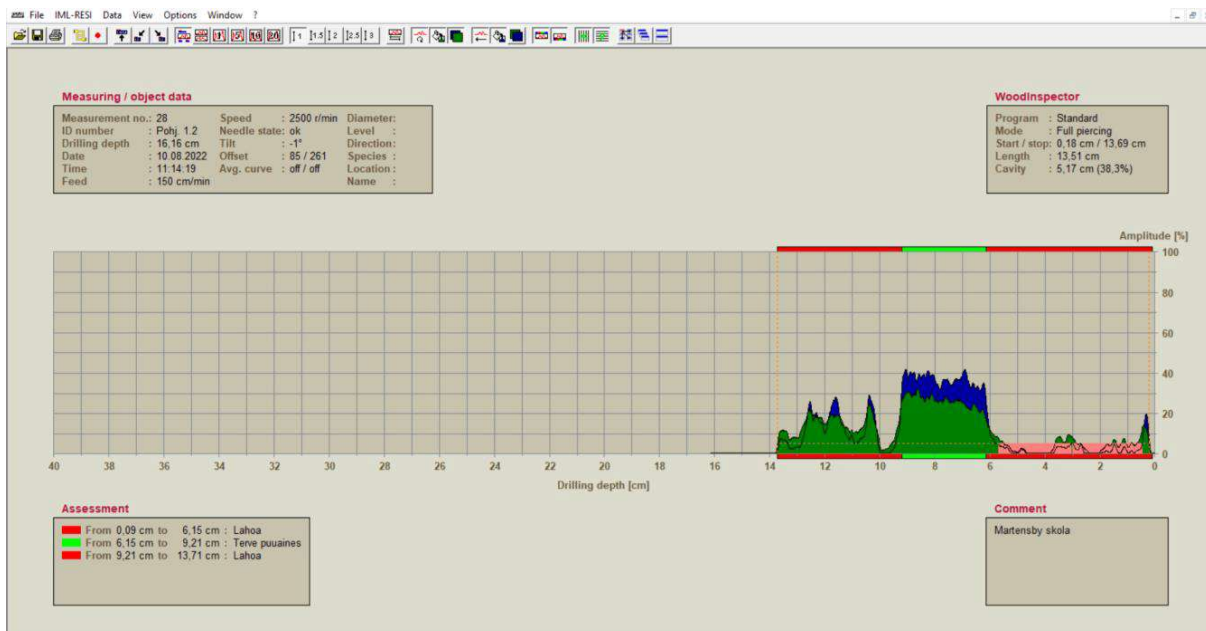
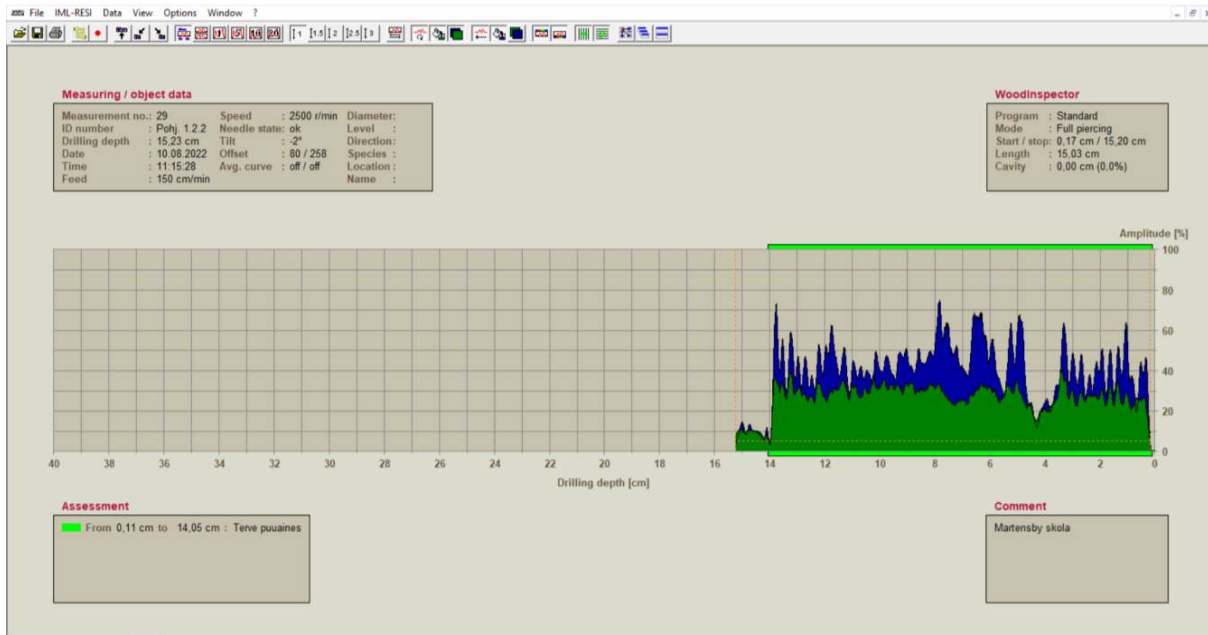
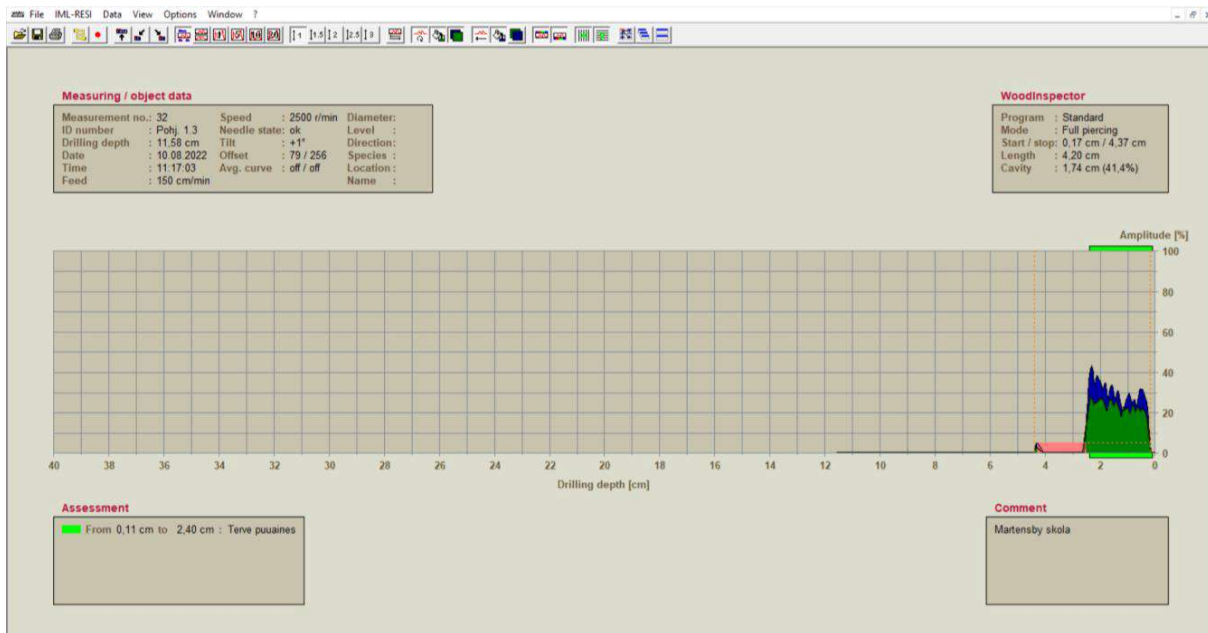
Sijainti	Poraus	Huomioitavaa
Pohjs.	1.1	Lahovaurio
Pohjs.	1.2	Lahovaurio
Pohjs.	1.2.2	Ok
Pohjs.	1.3	Ok. Lautarunkoinen seinä.
