TUTKIMUSSELOSTUS

MÄRTENSBY SKOLA
SISÄILMA- JA RAKENNETEKNINEN KUNTOTUTKIMUS

14.9.2022

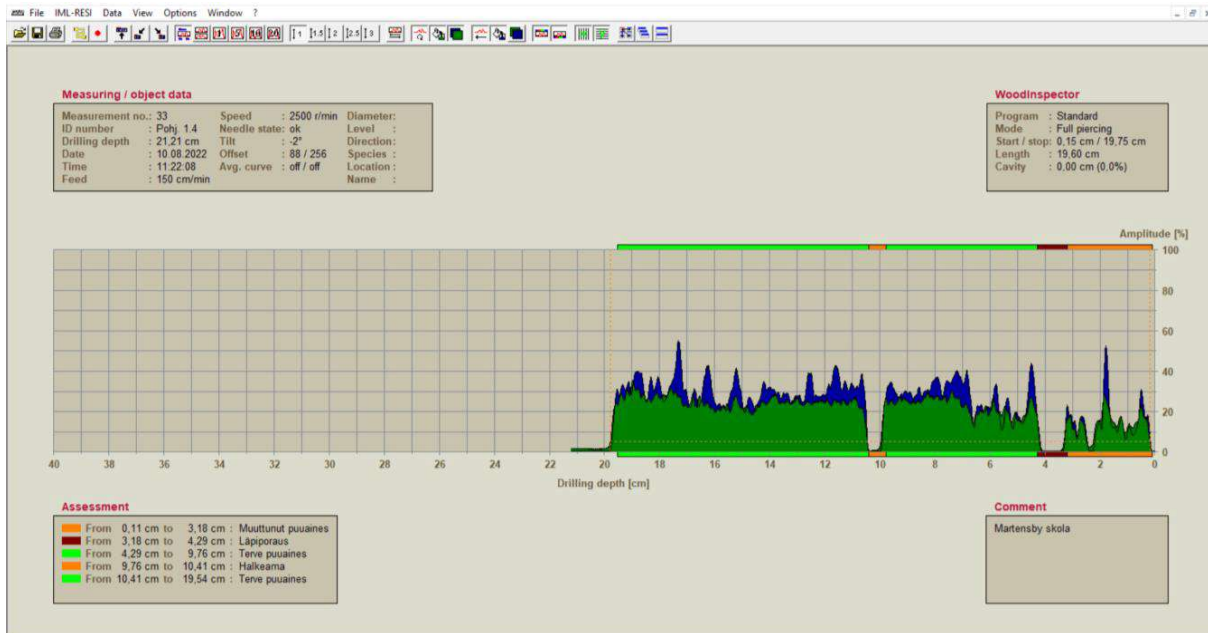
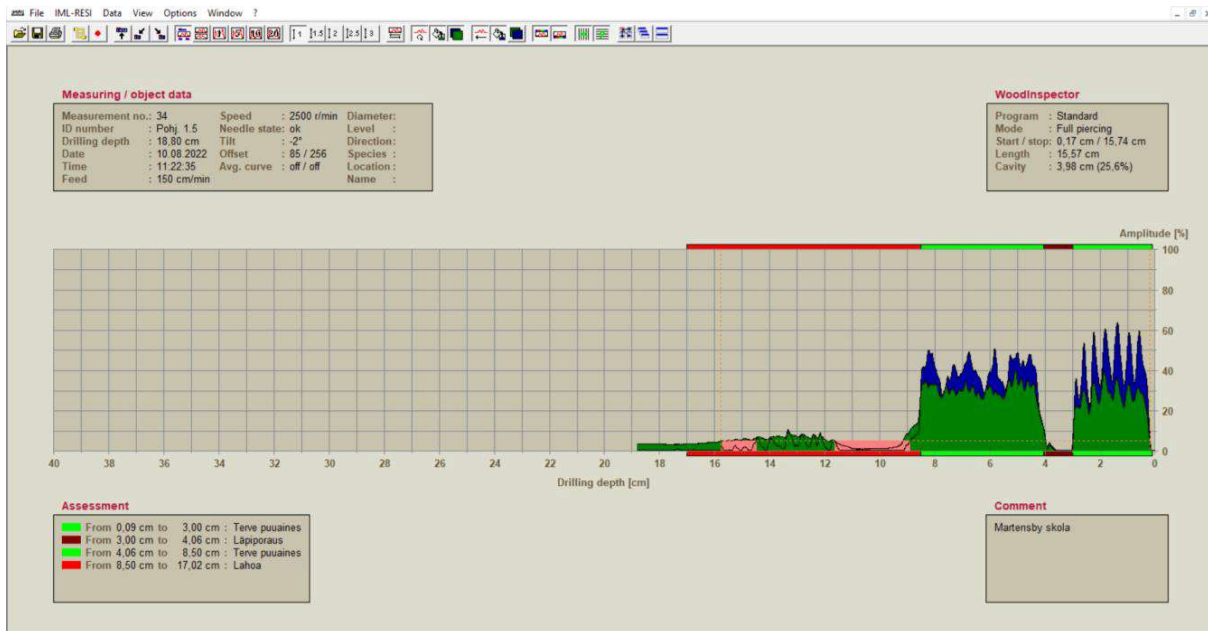
Sijainti	Poraus	Huomioitavaa
Pohjs.	1.4	Pintalaudassa lahovaurio. Ok
Pohjs.	1.5	Lahovaurio
Pohjs.	1.5.2	Ok
Pohjs.	1.6	Lahovaurio
Pohjs.	1.6.2	Ok
Pohjs.	1.7	Lahovaurio
Pohjs.	1.7.2	Ok

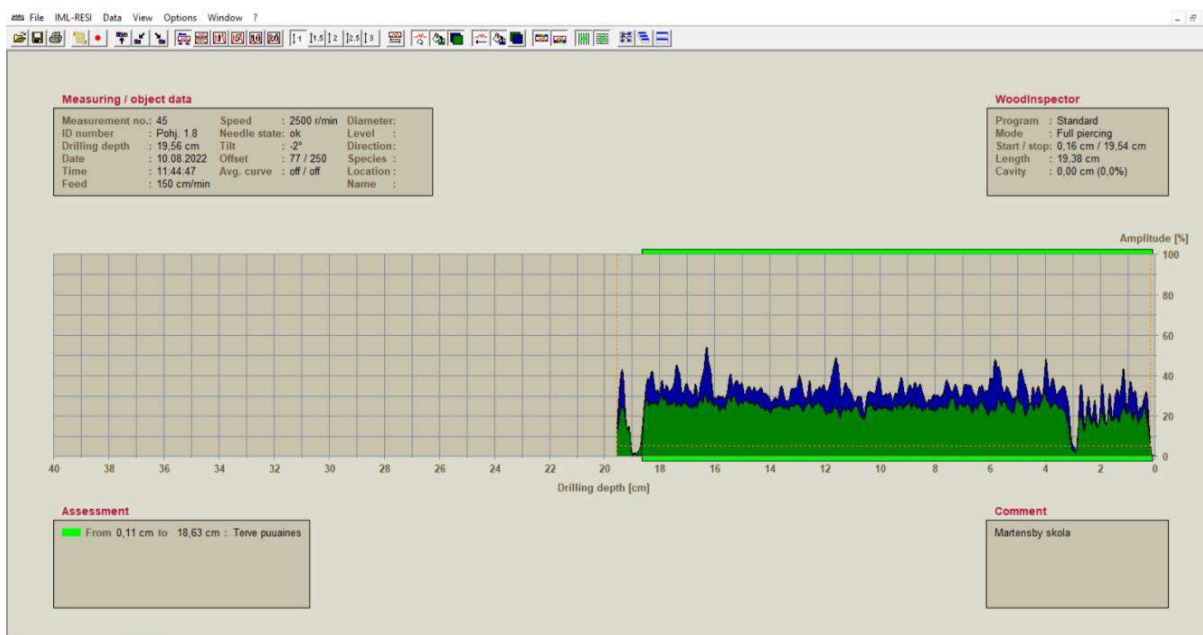
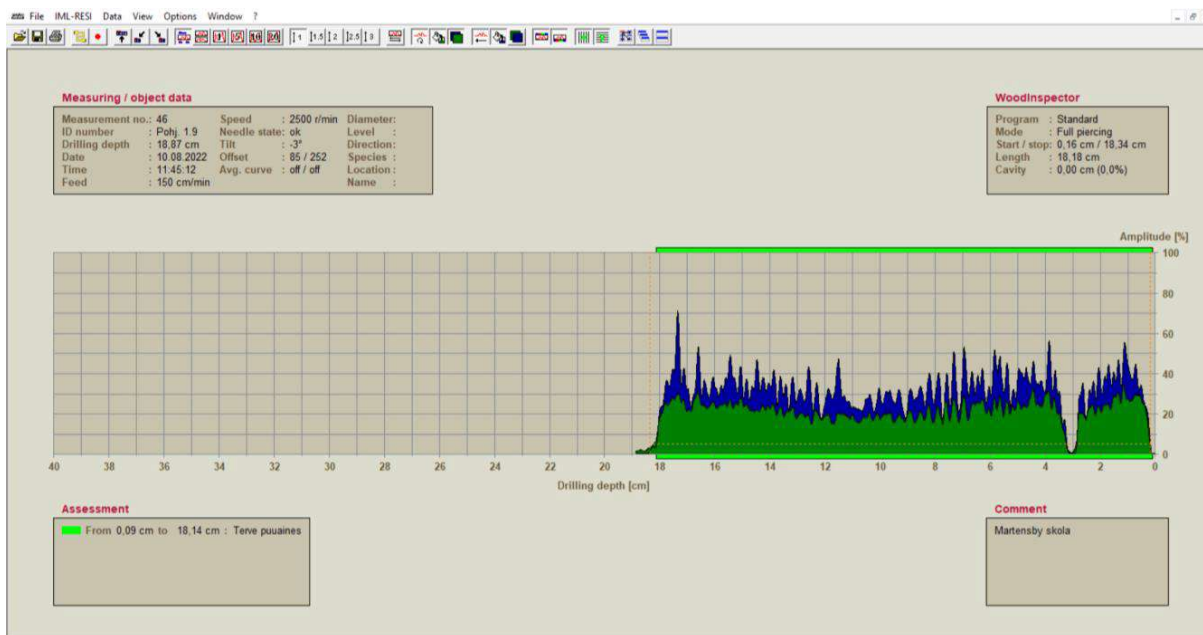
Sijainti	Poraus	Huomioitavaa
Pohjs.	1.8	Ok
Pohjs.	1.9	Ok

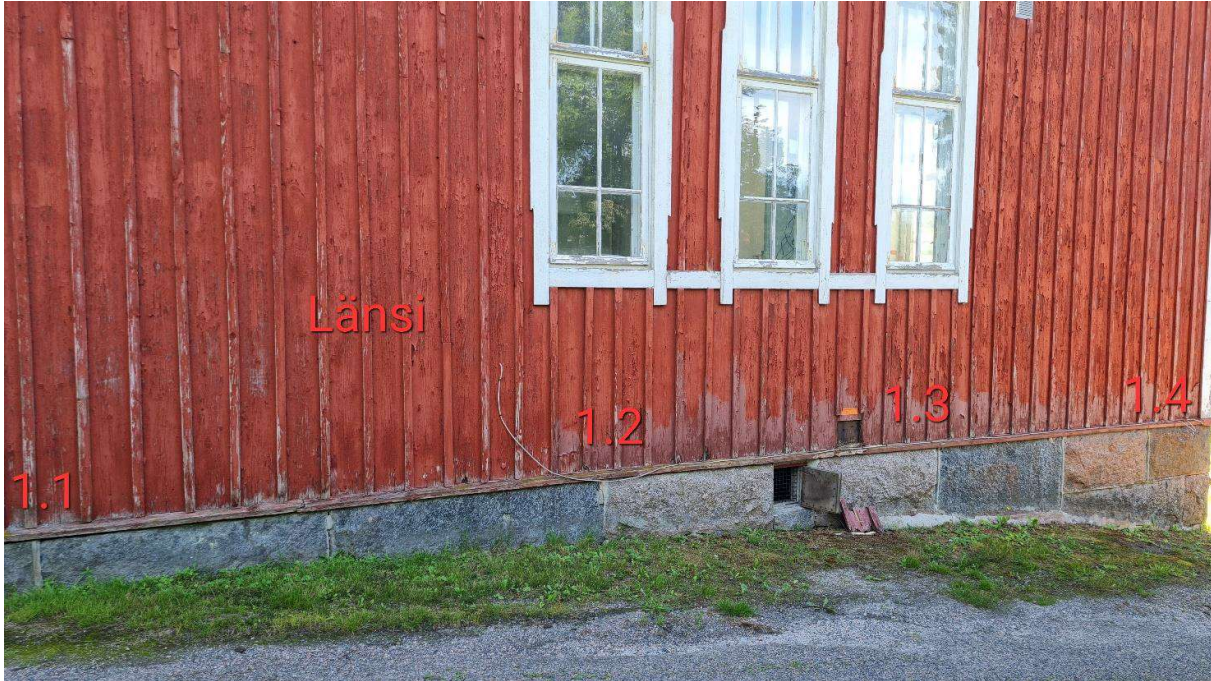
Länsiseinä

Sijainti	Poraus	Huomioitavaa
Länsis.	1.1	Ok
Länsis.	1.2	Ok
Länsis.	1.3	Ok
Länsis.	1.4	Ok
