# TUTKIMUSSELOSTUS

## MÄRTENSBY SKOLA SISÄILMA- JA RAKENNETEKNINEN KUNTOTUTKIMUS

14.9.2022

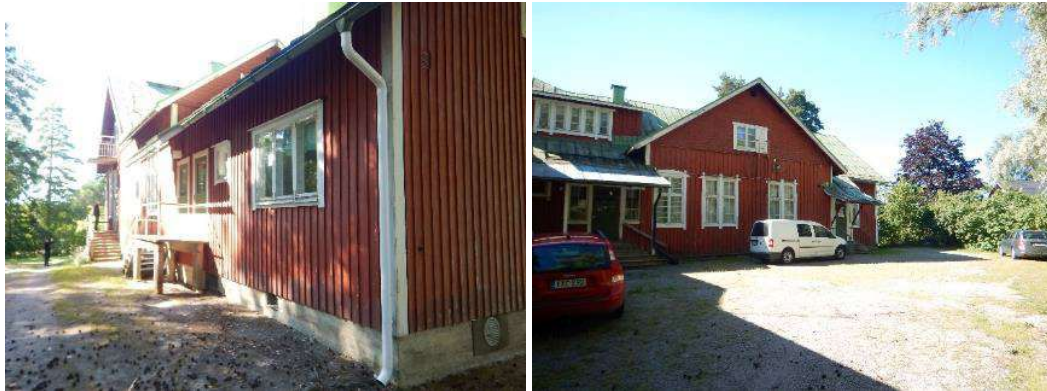
Kuva 13. Valokuvat rakennuksen laajennusosan koillisnurkasta sekä sisäpihan puolelta pohjoisjulkisivusta.

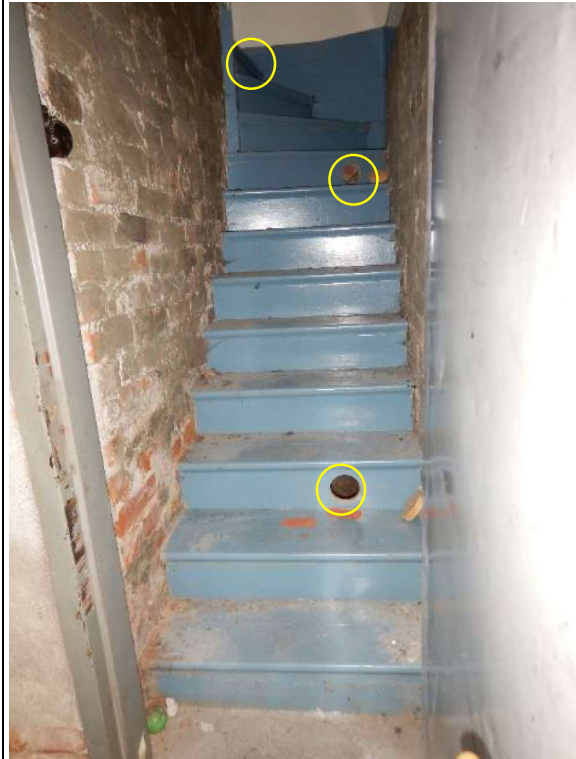
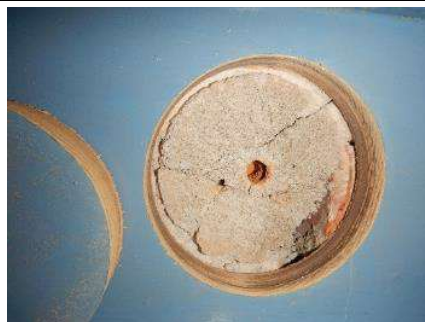
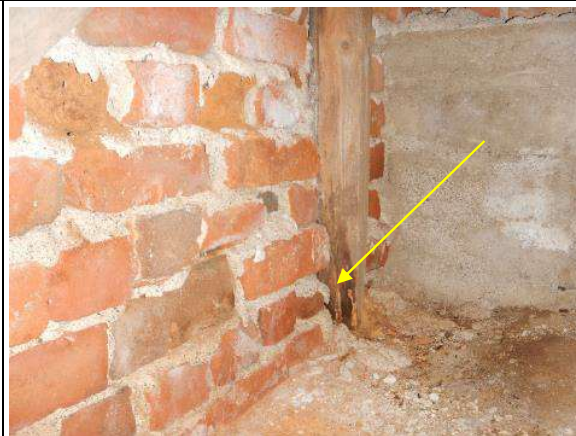
## RA32, kellarin portaikko

Avauksia tehtiin kellarista lukien porrasaskelmien 3, 9 ja 12 otsapintaan.

- Portaiden alapuolelta todettiin merkkisavulla ilmavirtaus, jonka suunta vaihteli sisätilaan tai rakenteeseen päin kellarin oven ollessa auki tai kiinni.
- Portaiden alapuolella on betonilaatta, jonka päällä on hiekkaa ja laastijäämiä.
- Alustilan sivuseinät ovat tiilirakenteisia ja päätyseinä joko betonia tai laastia.
- Portaikon pystypilarin alaosassa on tummentumaa.
- Ylimmän avauksen kohdalla portaan otsalaudan takana on tiiliseinä.

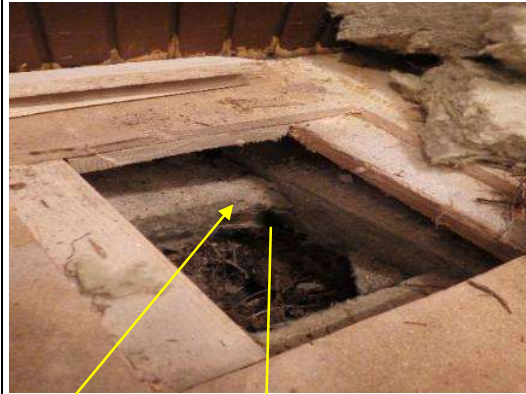
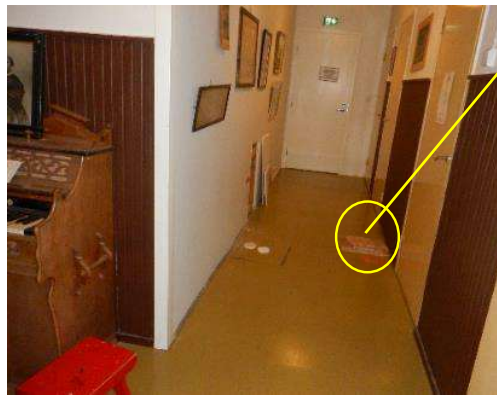
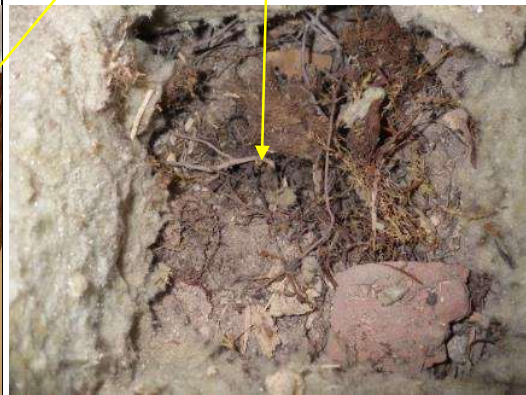
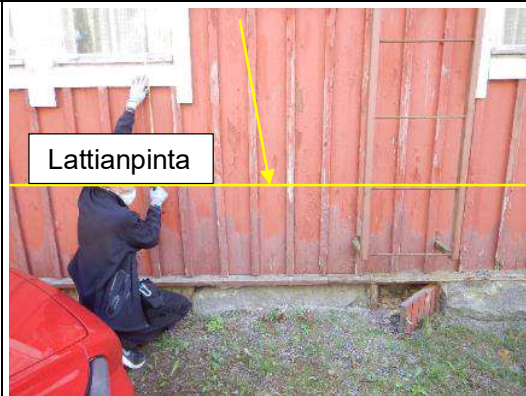
## RA10, käytävä, 1.krs

- muovimatto
- lastulevy ~12 mm
- lauta ~21 mm
- ilmaväli ~50 mm
- mineraalivilla ~100 mm (50 + 50)
- sekalainen täyttö > 500 mm (turvetta, rivettä, sammalta, hiekkaa, tiilenpaloja) (ei menty pidemmälle).

Puuta tuli vastaan noin 520 mm syvyydellä lattiapinnasta. Kova maa / kivi / sora tuli vastaan vaihdellen noin 770 mm -1200 mm lattiapinnasta.

Karkeasti rullamitalla mitattuna käytävän lattiapinta on selvästi korkeammalla kuin ulkopuolen sokkelin yläpinta.

Rakenneavauksesta todettiin merkkisavulla selvä ilmavirtaus sisäilmaan päin. Avauksesta oli aistittavissa maaperällä tyypillinen, maakellarimainen haju. Täyttökerros oli aistinvaraisesti arvioiden selvästi viileämpi kuin sisäilma. Mineraalivillan ja maatäytön välistä mitattiin hetkellisesti 17.3 °C ja 72,9 RH% olosuhteet. Turpeen päällä olevassa mineraalivillassa havaittiin värjäytymää. Mineraalivillasta otettiin materiaalinäyte **MAT2** mikrobinalyysiin, **näytteessä ei todettu mikrobikasvua.**

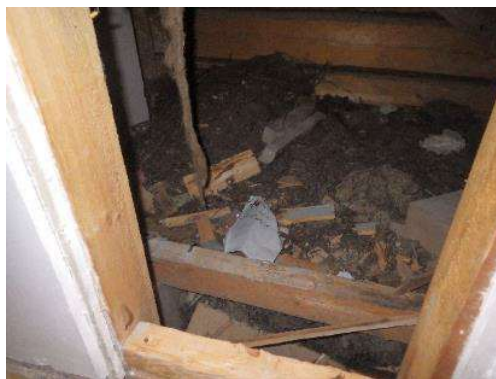
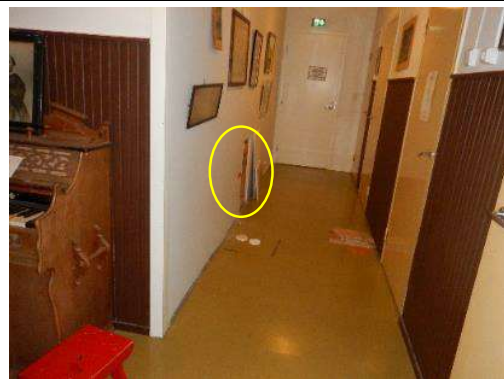
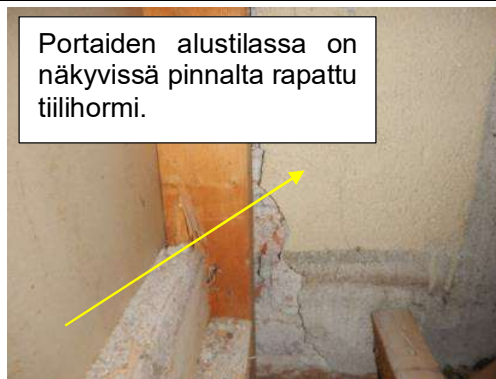
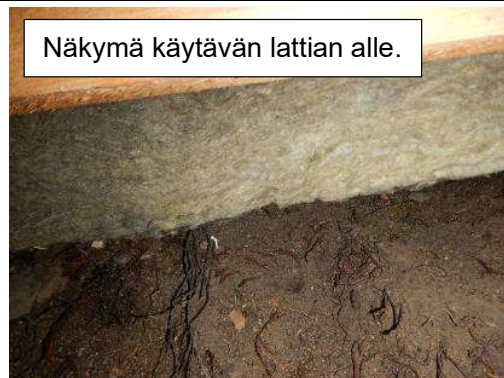
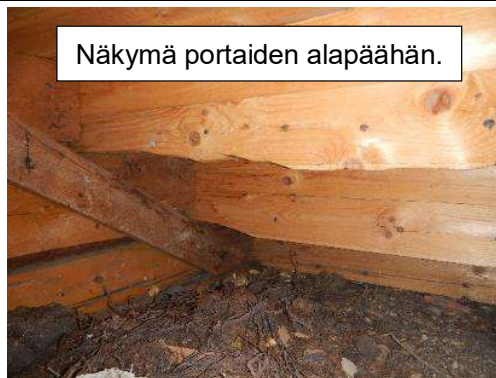
## RA9, käytävä, 1.krs

AP-rakenne: Portaiden alustilassa ei ole lattiaa, vaan alapohjatäyttö on avoimena. Alapohjatäyttönä on turvetta, kutterilastua, lautaa yms. Kovaa maata tuli vastaan noin 105 mm lattiapinnasta alaspäin.

Alapohjatäytön pintakerroksen turpeesta otettiin materiaalinäyte **MAT13** mikrobiinanalyysiin, **näytteessä ei todettu mikrobikasvua.**

Portaiden alustilassa on näkyvissä pinnalta rapattu tiilihormi.

Hirsirunko tummenee alaspäin syvemmälle mennessä. Puu on kuitenkin kovaa.

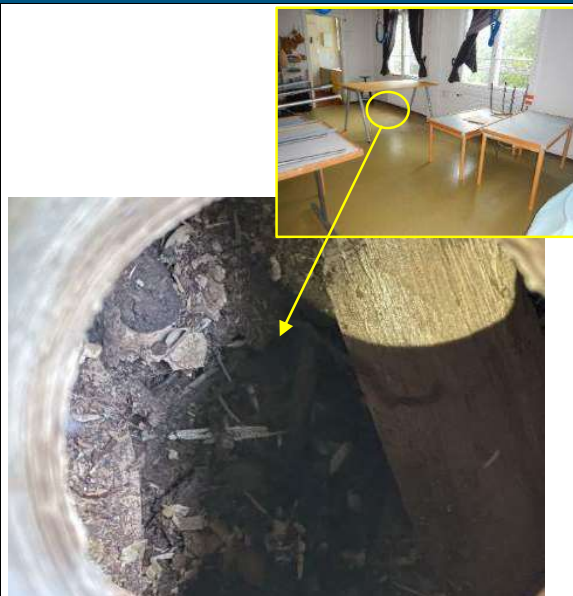
- muovimatto
- lastulevy ~12 mm
- lattialauta ~35 mm
- täyttökerros (turvetta, kutterilastua, risuja, puuta)

Harjanvarsi ulottui noin 1600 mm syvyydelle rakenteeseen ilman ko-  
vaan pohjaan koskettamista.  
Avaus todettiin osuneen peruna-  
kellarin ja pannuhuoneen paksun  
väliseinän kohdalle.

Rakenneavauksesta todettiin selvä ilmavirtaus rakenteeseen päin. Avauksesta oli aistittavissa turpeen haju. Täyttökerroksen turpeesta otettiin materiaalinäyte **MAT1** mikrobiinanalyyysiin, **näytteessä ei todettu mikrobikasvua.**

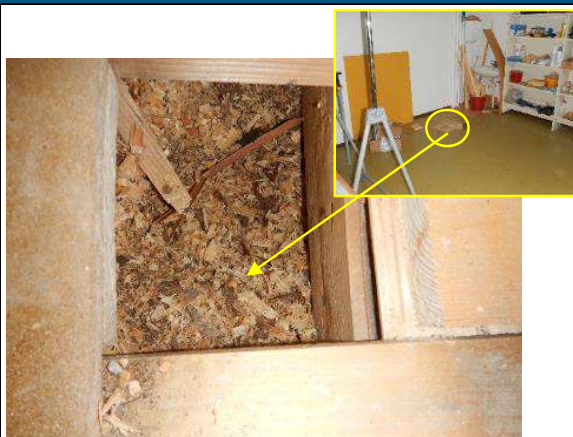
- muovimatto
- lastulevy ~12 mm
- lattialauta ~20 mm
- koolausrunko ja täyttökerros (kutterilastu ja turve) ~345 mm
- kova pinta, puu? (ei menty pidemmälle)

Täyttökerroksen alaosassa havaittiin kupariputki.

Rakenneavauksesta todettiin selvä ilmavirtaus rakenteeseen päin. Avauksesta oli aistittavissa kemiallinen haju, joka ilmeisesti tulee kellarista. Täyttökerroksen kutterilastusta otettiin materiaalinäyte **MAT4** mikrobiinanalyyysiin, **näytteessä ei todettu mikrobikasvua.**

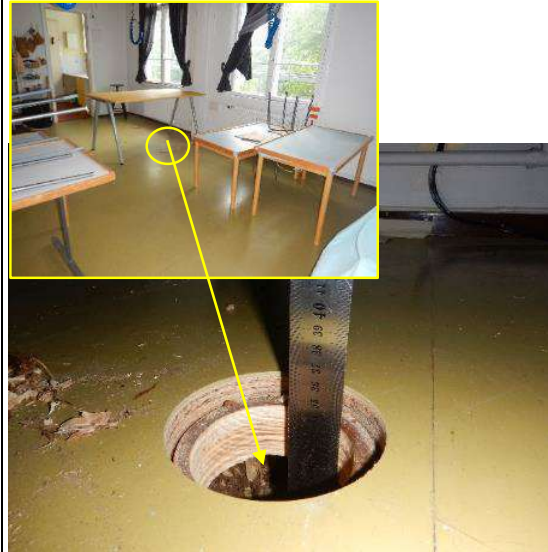
- muovimatto
- lastulevy ~12 mm
- lattialauta ~35 mm
- täyttökerros ~315 mm (turvetta, kutterilastua, risuja, puuta)
- kova pinta, puu tai betoni (ei menty pidemmälle)

Rakenneavauksesta todettiin selvä ilmavirtaus huonetilaan päin.

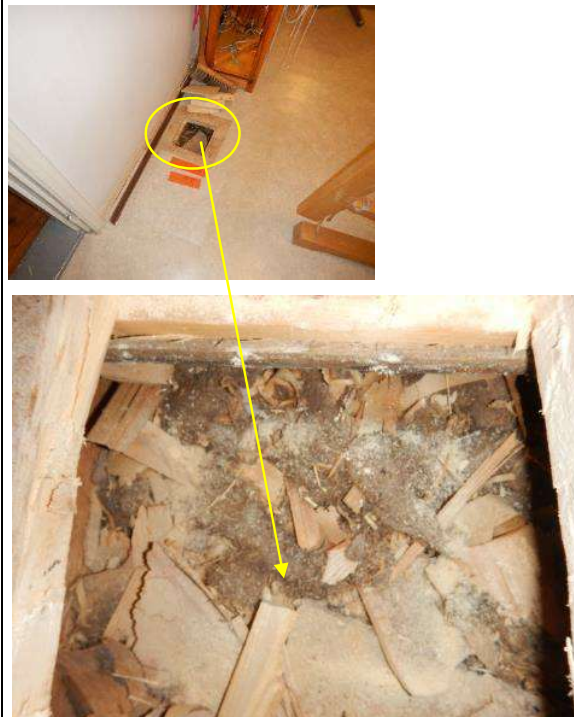
## RA23, käytävä, 2.krs

Täyttökerros oli pölyävän kuivaa.

Täyttökerroksen riveestä otettiin materiaalinäyte **MAT14** mikrobiinanalyysiin, **näytteessä todettiin viite bakteerikasvusta.**

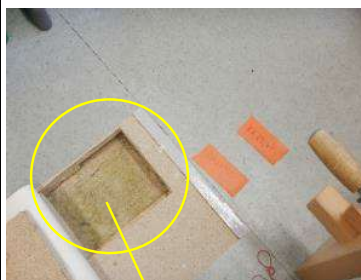
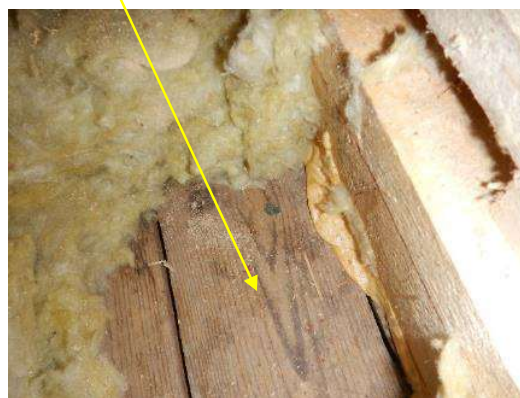
## RA25, kangaspuut 3, 2.krs

Koolauksen ja vanhan laudoituksen välissä havaittiin polyuretaanipurseita.

Alemman laudoituksen pinnassa vanhoja, kuivuneita vuotojälkiä.

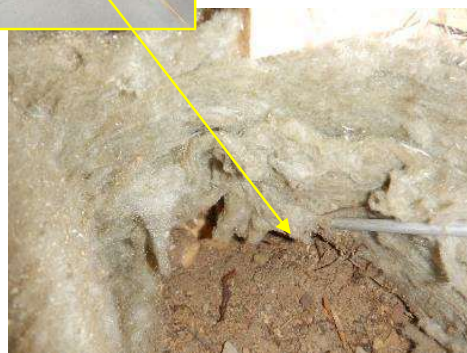
## RA26, kangaspuut 3, 2.krs

- muovimatto (reunoista teipattu)
- lastulevy ~22 mm
- koolauslauta ~22 mm
- mineraalivilla ~150 mm
- täyttökerros (pölyävän kuivaa hiekkaa, turvetta) ~135 mm
- kova vastaan (ei menty pidemmälle)

Rakenneavauksesta ei todettu merkittävää ilmavirtausta eikä poikkeavaa hajua.

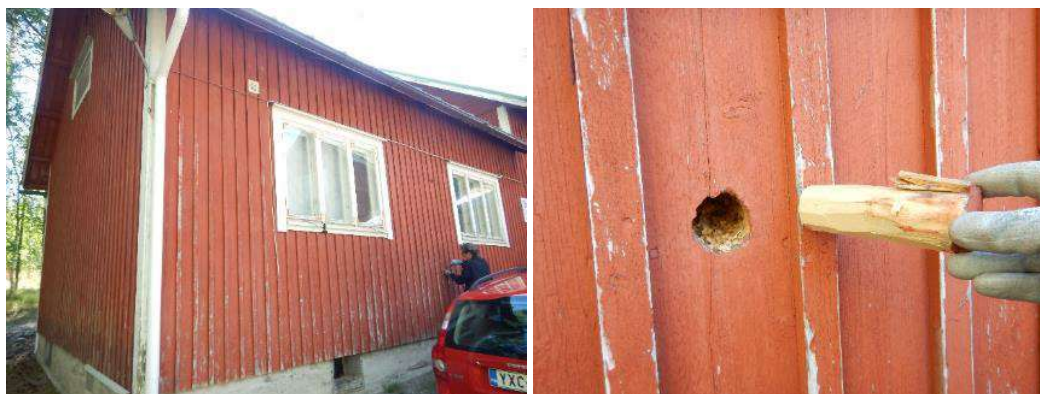
*Kuva 22. Laajennusosan luokkahuoneen ikkunoiden välissä on ilmeisesti vanha tapilla suljettu rakenneavauskohta. Rakenne tapin kohdalla on seuraava: lauta ~24 mm – ter-  
vapahvi – lauta ~24 mm – pahvi –puru ~100 mm.*

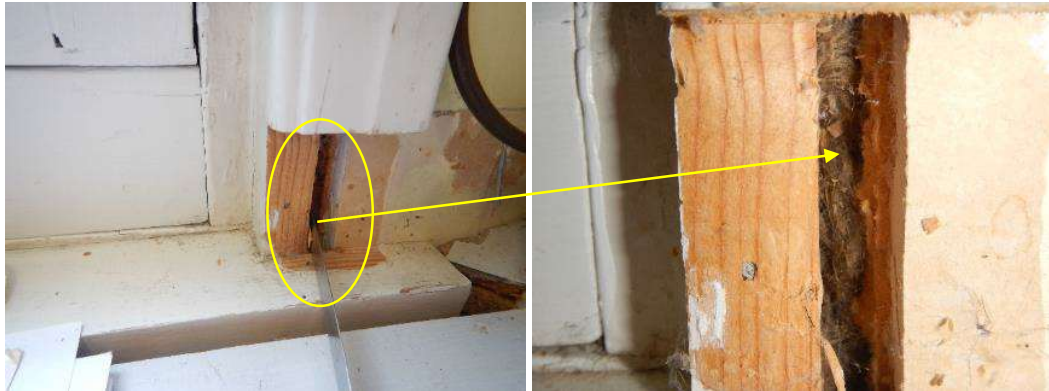
Kuva 25. Ensimmäisen kerroksen keittiön ikkunalistasta on pala pois ikkunan ala-  
osassa. Ikkunaliittymä ei ole ilmatiivis. Ikkunaväli on tilkitty riveellä. Tutkimusten aikana  
ei ikkunaliittymästä havaittu merkittävää ilmavuotoa.

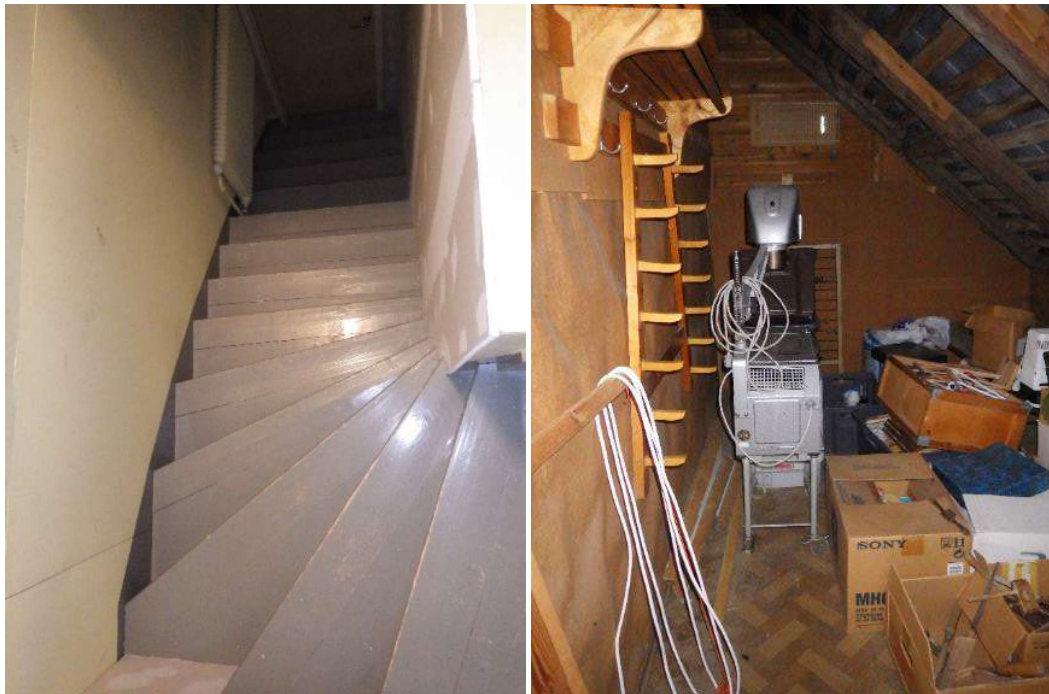
Kuva 28. Toisen kerroksen länsipuolen portaikossa on viimeistelemätöntä kipsilevyseinää. Yläaulasta on kulku kylmään varastoon. Varaston väliseinän pinnassa oleva pahvi kupruili kosteudesta, mutta hirsissä ei tuntunut lahoa.

Tehtyjen tutkimusten ja aistinvaraisten havaintojen perusteella tulee hirsirakenteita ja niihin liittyvien tilojen pintarakenteita uusia pääsisäänkäyntikatokseen liittyvien kattojiirien kohdalla sekä länsipäädyn varastotilaan yhteydessä olevassa kylmässä ullakkotilassa. Edellä mainituista kohdista ei otettu materiaalinäytteitä mikrobianalyysiin, sillä mikrobivauriot olivat todettavissa aistinvaraisesti. Ulkoseinien sisäpinnat ovat muutoin pääsääntöisesti varsin hyväkuntoiset. Lämmöneristeistä ei todettu mikrobivaurioita.

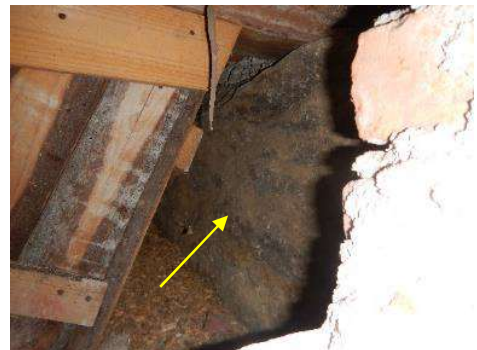
Avauksen takaa paljastui puura-  
kenteinen vinokotelo. Kotelointi  
liittyy vesi- tai viemäriputkiin.

Koteloinnin alaosan lautojen päät  
ovat aistinvaraisesti arvioiden huo-  
nokuntoiset.

Koteloinnin toisella puolella on perustuskivi.

Tutkimuksia tehtäessä ilmavirtaus oli merkittävästi havaittuna kellarista ryömintätilaan päin.

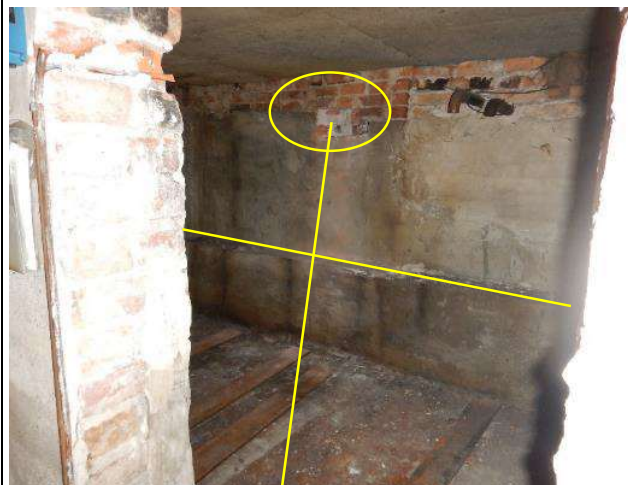
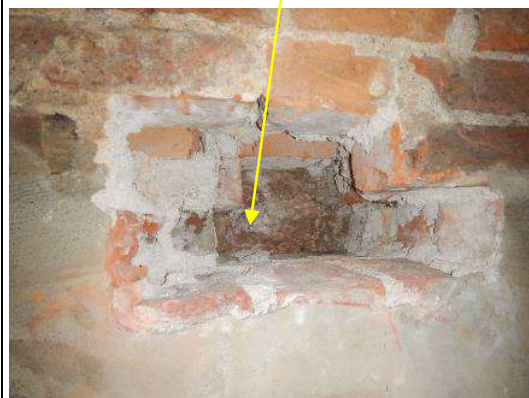
## RA3, öljysäiliötila, kellarikerros

Maanpinta on kutakuinkin seinäpaksuuden muutoskohdan tasossa.

Rakenneavaus on noin 120 cm ulkopuolen maanpinnan yläpuolella

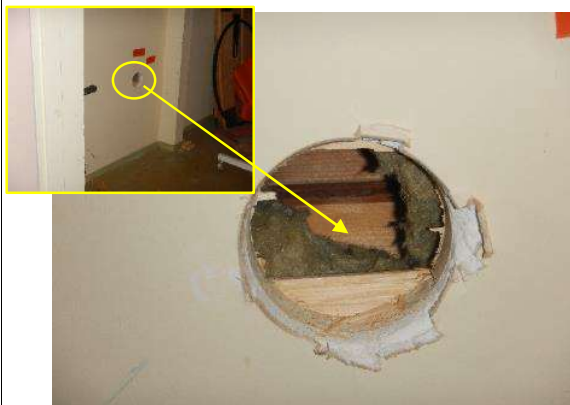
*Taulukko 19. Väliseinän rakenneavaus RA4 salin varastossa huonekaluverhoilutilaa vasten väliseinärakenteen toteutuksen tarkastamiseksi.*

- kipsilevy ~12 mm
- lauta ~14 mm
- mineraalivilla ja puurunko ~120 mm
- lauta
- levy (laudan raosta todettuna, ei avattu enempää)

Rakenteesta ei todettu poikkeavaa hajua eikä ilmavirtausta. Avaus osui todennäköisesti vanhan oven kohdalle, koska eristeenä on mineraalivillaa.

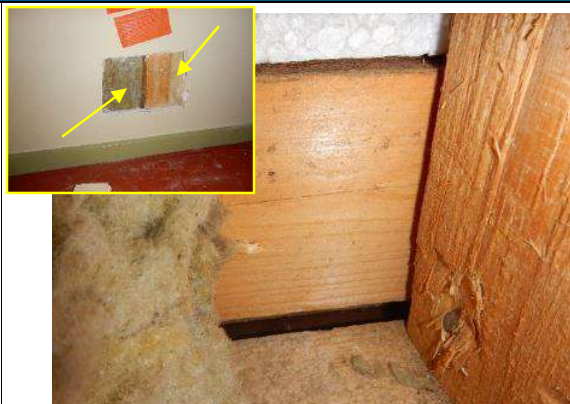
### RA5, VS (kylmiö), 1. krs

- kipsilevy ~13 mm
- mineraalivilla ja puurunko ~100 mm
- koolaus ja EPS-eriste ~50 mm
- kylmiön levy (ei avattu enempää)

Väliseinän runkopuun toisella puolen oli kivivillaa ja toisella puolen lasivillaa.

Avauksesta ei ollut aistittavissa poikkeavaa hajua. Mineraalivillasta alajuoksun päältä otettiin materiaalinäyte **MAT12** mikrobiinanalyysiin, **näytteessä ei todettu mikrobikasvua.**

Ensimmäisen kerroksen keittiön kylmiön väliseinään tehdystä rakenneavauksesta tarkistettiin väliseinän kuntoa myös mineraalivillan mikrobianalyysillä. Väliseinä todettiin hyväkuntoiseksi, eikä näin ollen mahdolliset kylmiön kondenssivedet ole päässyt vaurioittamaan väliseinärakennetta. Kylmiö ei nykyisin ole käytössä.

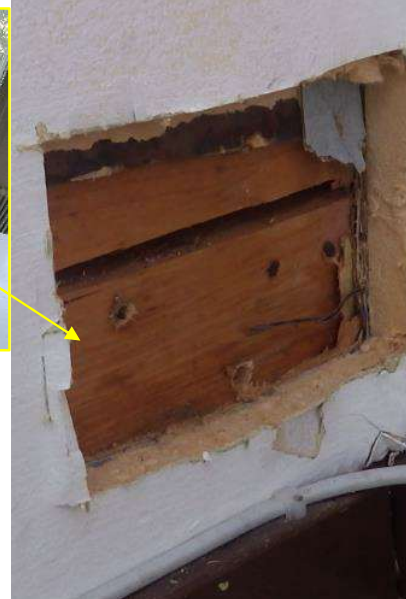
*Taulukko 21. Väliseinän rakenneavaus RA12 tilassa ompelu.*

- 5 kerrosta tapettia
- huokoinen puukuitulevy ~14 mm
- 2 kerrosta pahvitapettia
- hirsi (ei avattu enempää)

Rakenteesta aistitiin tyypillinen vanhan materiaalin haju.

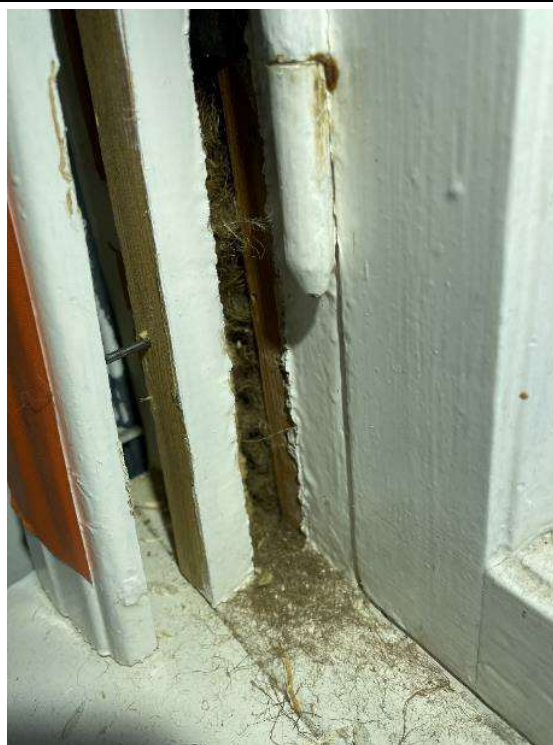
*Taulukko 22. Ikkunaliittymän rakenneavaus RA11 tilassa ompelu, 1.krs.*

Valojen ollessa päällä, kytkeytyy tilan tuloilmapuhallin päälle. Puhaltimen ollessa päällä ja oven ollessa kiinni syntyy tilan ylipaine, jolloin ilmavirtaus on huonetilasta rakenteeseen päin. Oven aukaisu muuttaa ilmavirtauksen hetkellisesti rakenteesta huonetilaan päin.

Avauksesta ei ollut aistittavissa poikkeavaa hajua. Ikkunatilkkeenä olevasta riveestä otettiin materiaalinäyte **MAT11** mikrobinanalyysiin, **näytteessä ei todettu mikrobikasvua.**

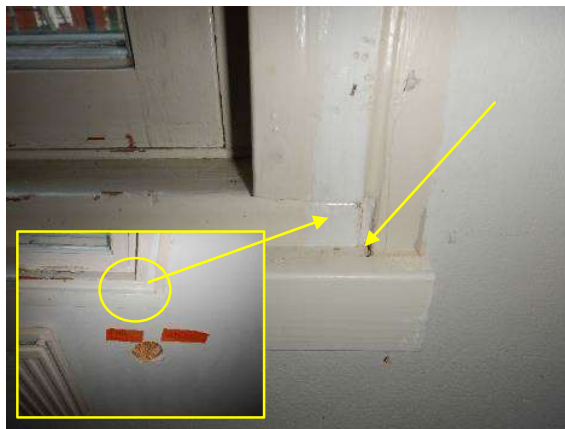
**RA18, luokkahuone, 1. krs**

Rakenneavauksesta ei todettu merkittävää ilmavirtausta.

Avauksesta ei ollut aistittavissa poikkeavaa hajua.

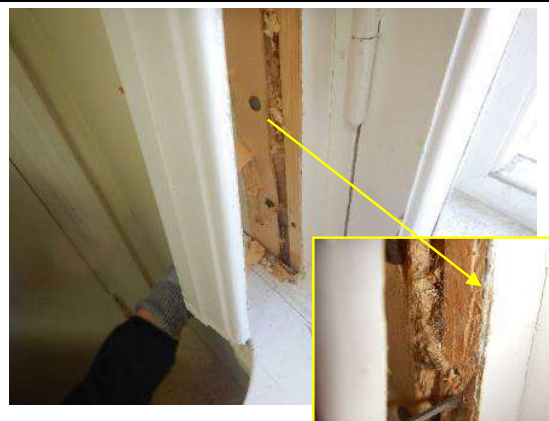
**RA20, nurkkahuone, 1. krs**

Avauksesta ei ollut aistittavissa poikkeavaa hajua.

Karmin ja seinärakenteen välissä on käytetty rivettä.

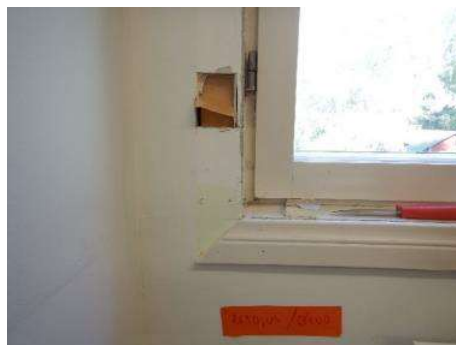
**RA29, kangaspuut 3, 2. krs**

Ikkunalistan kohdalle tehdyn seinä-  
avauksen takana oli ruskea raken-  
nuspaperi ja koolauspuu.

Ei tehty toista avausta, sillä ikku-  
nalistan kohdalle tehdyn levyraken-  
teen avauksella todettiin seinän ole-  
van lisälämmöneristetty.

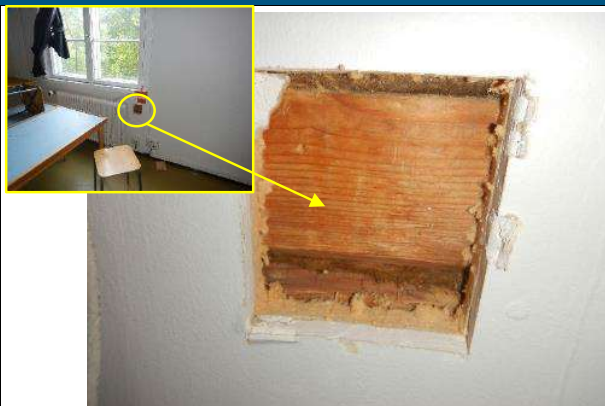
*Taulukko 26. Ulkoseinän rakenneavaus RA8 huonekaluverhoilutilassa.*

Rakenteen sisällä todettiin selvä ilmavirtaus.

Rakenteesta ei aistittu poikkeavaa hajua.

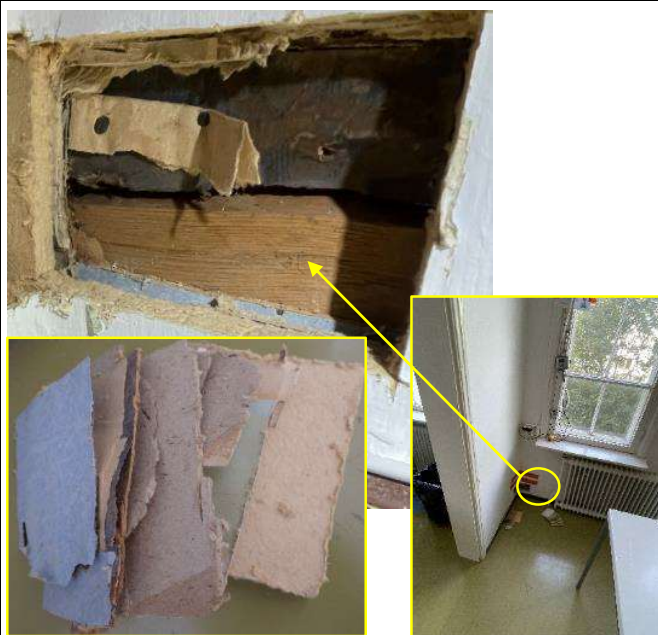
### RA13, US, ompelu, 1. krs

- 4 kerrosta tapettia
- huokoinen puukuitulevy ~14 mm
- 2 kerrosta pahvitapettia
- pahvi ~3 mm
- paperitapetti
- puukuitulevy ~5 mm (levy joko maalattu tai tapettipintainen)
- hirsi (ei avattu enempää)

Rakenteesta aistitiin tyypillinen vanhan materiaalin haju.

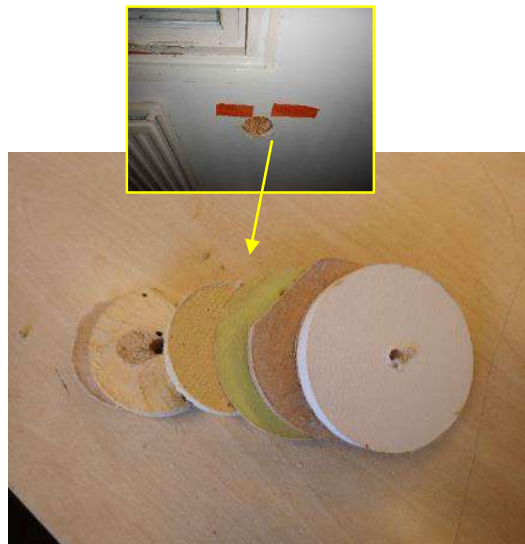
## RA19, luokkahuone, 1. krs

- kipsilevy ~13 mm
- kovalevy ~10 mm
- pahvi
- huokoinen puukuitulevy ~12 mm
- lauta ~22 mm
- pahvi
- kutterilastu ja puurunko ~100 mm
- pahvi
- lauta
- tervapahvi
- julkisivuverhouslauta (ei avattu enempää)

Avauksesta ei ollut aistittavissa poikkeavaa hajua, eikä todettu ilmavirtausta. Kutterilastusta otettiin materiaalinäyte **MAT19** mikrobiinanalyysiin, **näytteessä ei todettu mikrobikasvua.**

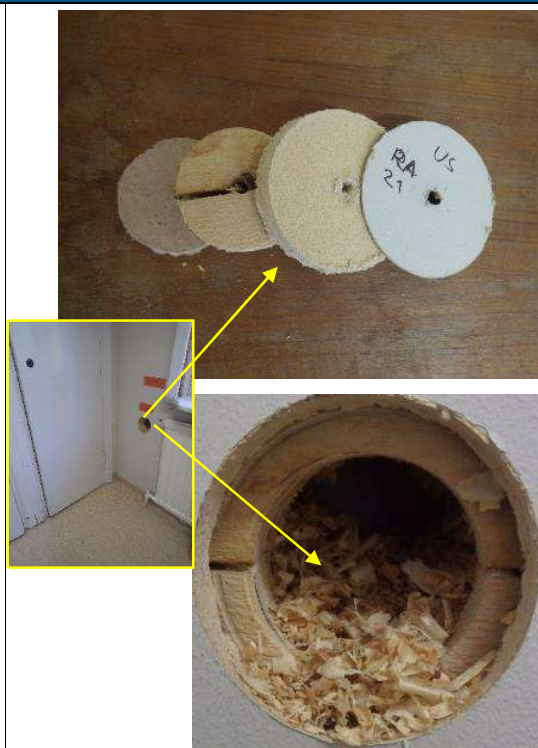
- pahvi
- huokoinen puukuitulevy ~12 mm
- lauta ~24 mm
- kutterilastu ja puurunko ~105 mm
- pahvi
- lauta (ei avattu enempää)

Avauksesta ei ollut aistittavissa poikkeavaa hajua, eikä todettu ilmavirtausta. Kutterilastusta otettiin materiaalinäyte **MAT10** mikrobiinanalyysiin, **näytteessä ei todettu mikrobikasvua.**

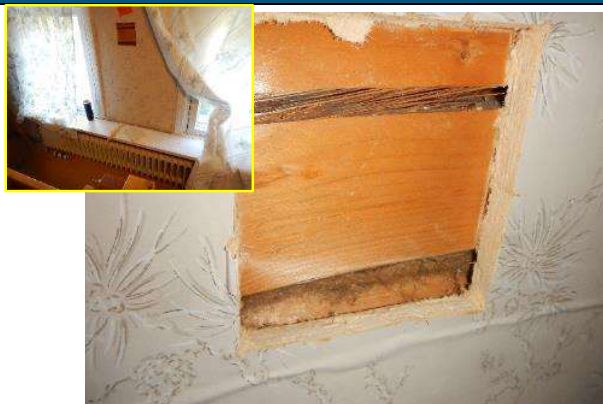
**RA28, US, kangaspuut 4, 2. krs**

Rakenteesta ei todettu ilmavirtausta.

Rakenteesta ei aistittu poikkeavaa hajua.

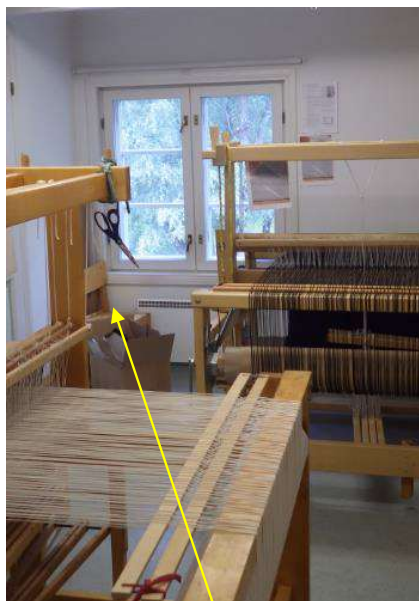
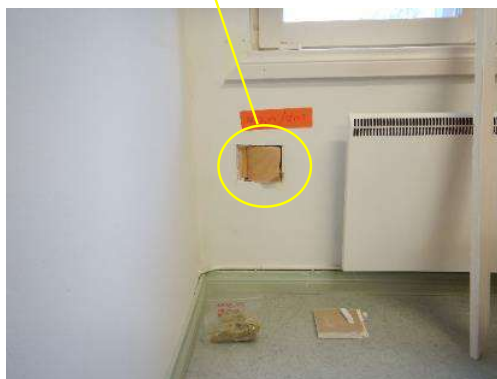
**RA30, US, kangaspuut 3, 2. krs**

Ikkunan ympärillä on mineraalivillaa + koolautta ~150 mm.

Avauksesta ei ollut aistittavissa poikkeavaa hajua, eikä todettu ilmavirtausta. Mineraalivillasta otettiin materiaalinäyte **MAT16** mikrobinalyysiin, **näytteessä ei todettu mikrobikasvua.**

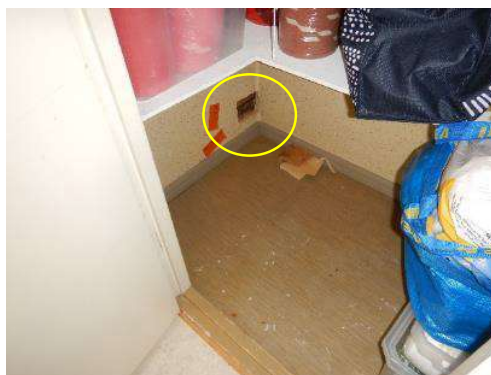
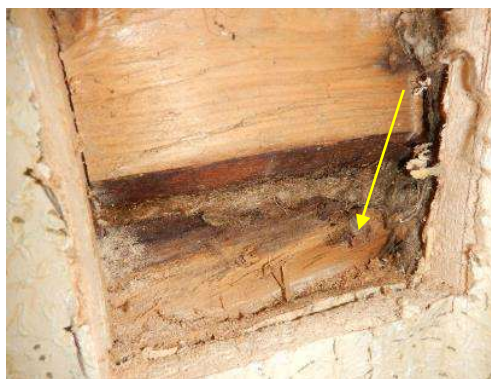
**RA31, US, kangaspuut 2, nurkkakomero, 2. krs**

- tapetti (tapetissa vuotojälkiä)
- lastulevy ~16 mm
- pahvilevy, (tapetti molemmin puolin) ~4 mm
- pahvitapetti, (4 kerrosta pahvia) ~5 mm (pahvissa vuotojälkiä)
- hirsi, (ei avattu enempää)
- kylmä ullakko

Seinä on kattojiirin alapuolella, kylmässä ullakkotilassa on hirsi vaurioitunut kattovuodosta.

Merkittävää ilmavirtausta ei todettu.

Alempien hirsien kosteuspitoisuudet mallittaiset 8,4-8,5 p-% puun piikkimittarilla todettuna.

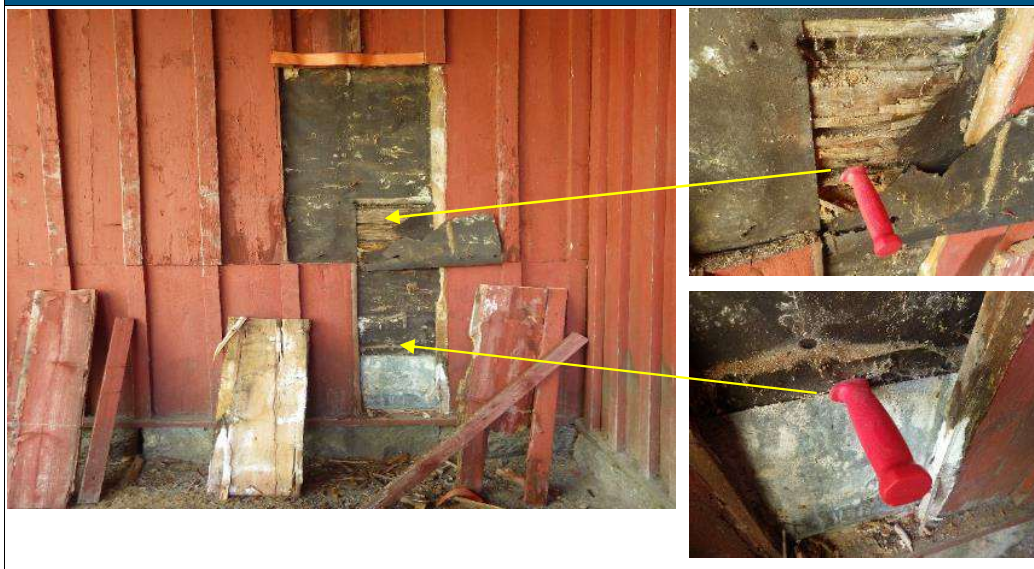
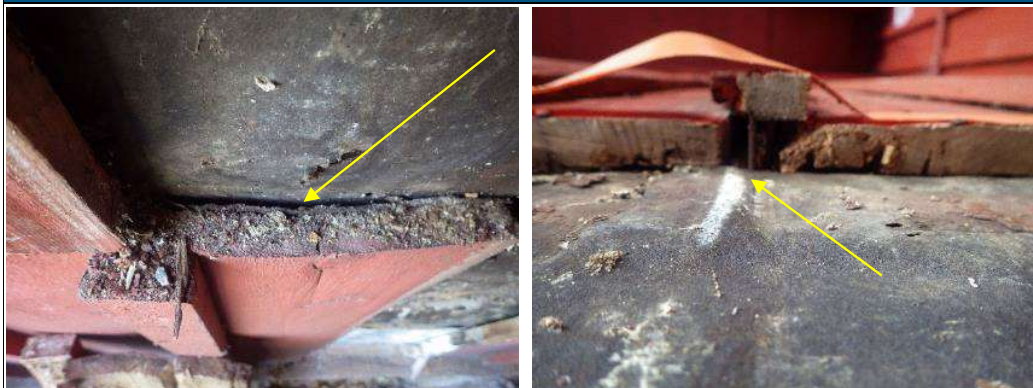
**RA33, US, pääsisäänkäynnin katoksen kohdalla, 1. krs**

- Julkisivuverhousta on ko. kohdalla uusittu seinän alaosa ~ 770 mm korkeudella.
- Julkisivulautojen takana seinän alaosassa on pellitys ~ 280 mm korkeudelle.
- Muutoin laudoituksen takana on tervapahvi, ei tuuletusrakoa.
- Julkisivulautojen ja tervapahvin välissä on sienirihmasto.
- Hirret ovat lahoja ~ 1100 mm korkeudelle kivijalasta.
- Ko. kohdalle tehtiin pohjoisseinän mikroporaukset 1.2 ja 1.2.2. Mikroporauksessa havaittiin lahoa. (Erillinen raportti liitteenä.)

Julkisivuverhous on alaosastaan monin paikoin lahonnut ja sen maalipinta on kauttaaltaan huonokuntoinen. Alimmat hirret ovat pohjois- ja itäseinällä uusimisen tarpeessa niissä todettujen lahovaurioiden vuoksi. Lisäksi sisäänkäyntikatoksen alla olevassa seinässä hirsissä todettiin lahoa noin metrin korkeudelle.

Tulevien julkisivukorjausten yhteydessä on suositeltavaa harkita hirren/laudan ulkopinnassa olevan tervapahvin poistamista ja kunnon tuuletusvälin lisäämistä julkisivun kosteusteknisen toiminnan parantamiseksi. Vaihtoehtoisesti tulee kiinnittää huomiota maalityypin vesihöyryn läpäisevyyteen, jolloin lautaverhous pääsee kuivumaan ulospäin. Lisäksi sadevedenohjaukseen tulee kiinnittää huomiota.

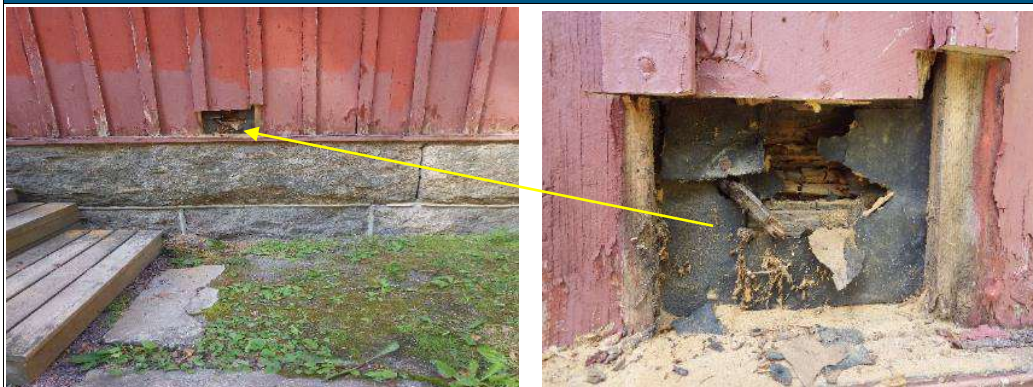
### RA34, US, Salin itäjulkisivu, 1. krs

- Julkisivulaudoituksen takana on tervapahvi, ei tuuletusrakoa.
- Julkisivulautojen ja tervapahvin välissä on sienirihmasto.
- Alin hirsi on läpilaho.
- Ko. kohdalle tehtiin itäseinän mikroporaukset 1.2 ja 1.2.2. Mikroporauksessa havaittiin lahoa. (Erillinen raportti liitteenä.)

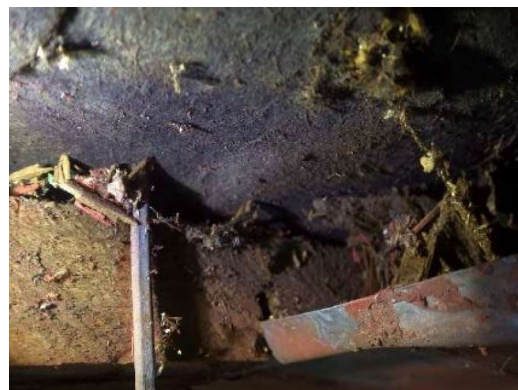
**RA35, US, Eteläjulkisivu, 1. krs, kellarin kohdalla**

- Julkisivulaudoituksen edessä kivijalan yläpuolella on pellitys. Peltiä varten on ajettu lautaan ura.
- Julkisivulaudoituksen takana on tervapahvi, ei tuuletusrakoa. Tervapahvissa aistittavissa lievä kemiallinen, PAH-yhdisteisiin viittaava haju
- Hirren pinta on harmaantunut
- Julkisivulaudojen ja tervapahvin välissä on sienirihmasto.
- Pellin takana olevassa laudoituksessa lahoa.
- Ko. kohdalle tehtiin eteläseinän 2 mikroporaukset 1.5 ja 1.5.2. Mikroporauksessa havaittiin lahoa. (Erillinen raportti liitteenä.)

Julkisivumaalauksessa käytetty maalityyppi on liian tiivis julkisivuverhoukselle, jonka takana ei ole ilmväliä. Lisäksi paikoin kivijalan päälle, julkisivulaudoitusta tai hirttä vasten lisätty pelti on heikentänyt rakenteen kosteusteknistä toimivuutta. Julkisivuun kohdistuneista korjausajankohdista ei ole tarkkaa tietoa.

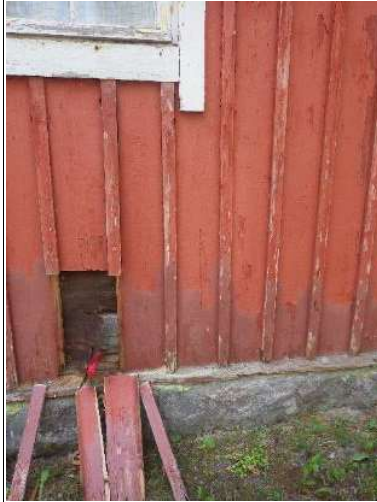
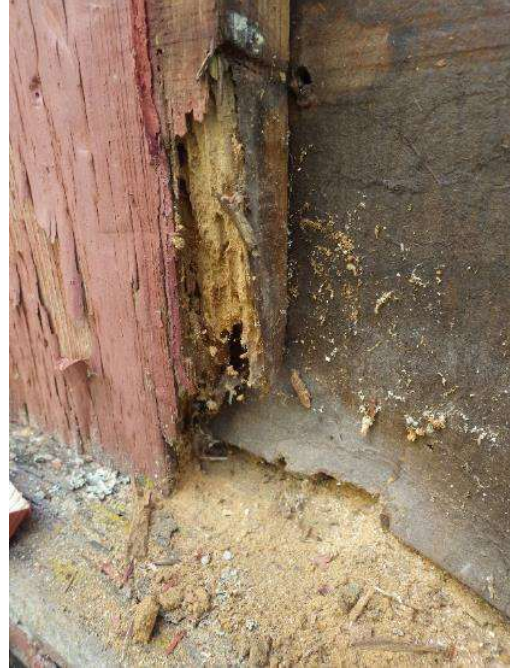
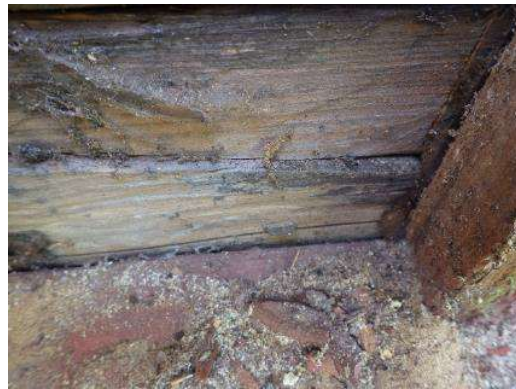
**RA38, US, wc-tilan kohdalla, 1. krs**

- Julkisivulaudoituksen alaosassa on lahoa.
- Laudoituksen takana on tervapahvi, ei tuuletusrakoa.
- Julkisivulautojen ja tervapahvin välissä on rihmasto.
- Hirren pinta harmaantunut.
- Puukko uppoaa hirteen ~20 mm.
- Ko. kohdalle tehtiin pohjoisseinän mikroporaukset 1.6 ja 1.62. Mikroporauksessa havaittiin lahoa. (Erillinen raportti liitteenä.)

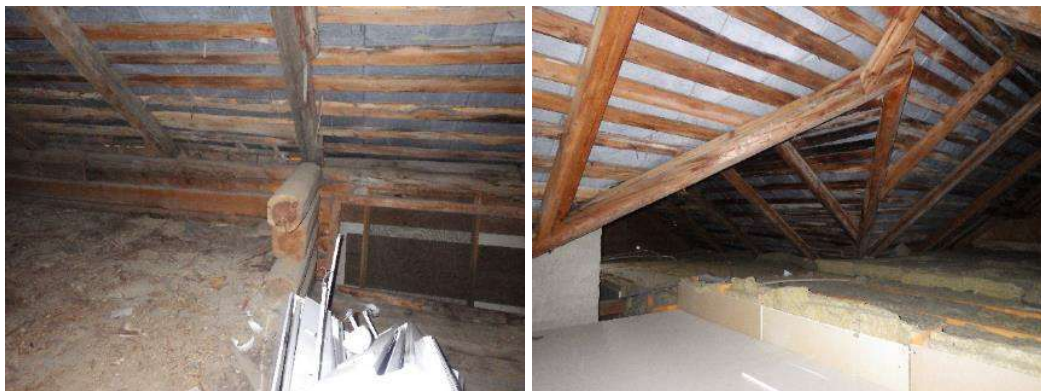
Kuva 33. Yleiskuvat eteläjulkisivun puolella olevasta kylmästä ullakosta. Ullakolta näkee helposti yläpohjarakenteessa tapahtuvan korkotasoeron. Ullakolle myöhemmin rakennetun asunnon levyrakenteet ovat myös näkyvissä.

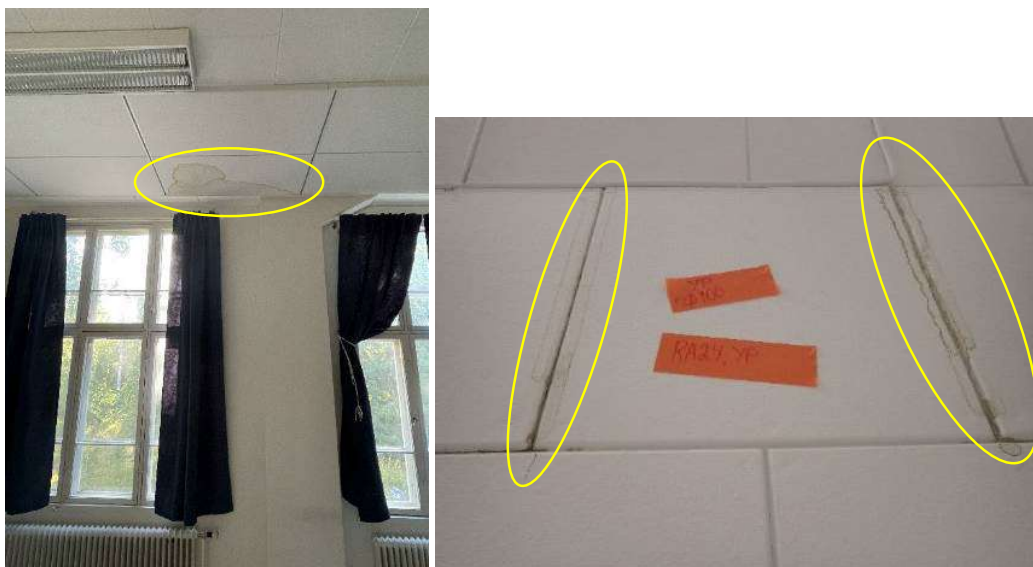
Kuva 34. Salin katon akustolevyssä havaittiin vesivuotojälkiä kutakuinkin kattojiirin alapuolella. Toisen kerroksen kangaspuutilassa 2 havaittiin kattolevytyksessä vesivuotojälkiä.

Vesikate on käyttöikänsä lopussa ja se on suositeltavaa uusia kokonaan aluskatteeliseksi. Läpivientien ja vesikatteen ylösnostojen toteutukseen on kiinnitettävä erityistä huomiota. Kaikki kosteusvaurioituneet vesikattorakenteet tulee uusia. Korjauksen yhteydessä tulee käyttötiloihin yhteydessä olevat kosteusvaurioituneet yläpohjarakenteet uusia.

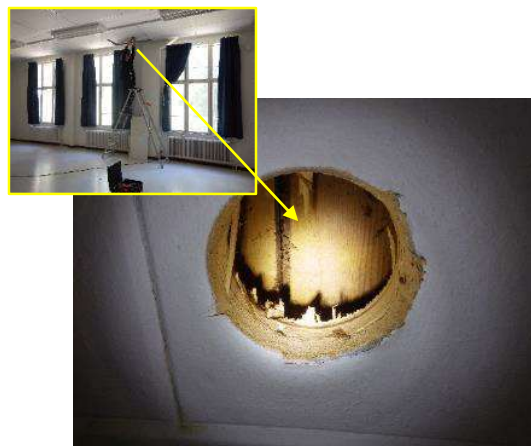
*Taulukko 40. Yläpohjarakenteen rakenneavaus RA14 salin kattoon kosteusvaurioituneen akustolevyn kohdalle.*

- akustiikkalevy ~30 mm (vesivuotojälki)
- ilmapäli ja koolaus ~15 mm
- puukuitulevy ~13 mm
- lauta ~17 mm (vesivuotojälki)
- ilmapäli ~70 mm
- lauta ~25 mm
- yläpohjatäyttö (ei avattu enempää)

Avauksesta ei ollut aistittavissa poikkeavaa hajua. Rakenteesta todettiin selvä ilmavirtaus saliin päin. Yläpohjatäytön turpeesta otettiin materiaalinäyte **MAT6** mikrobiinanalyyysiin, **näytteessä ei todettu mikrobikasvua.**

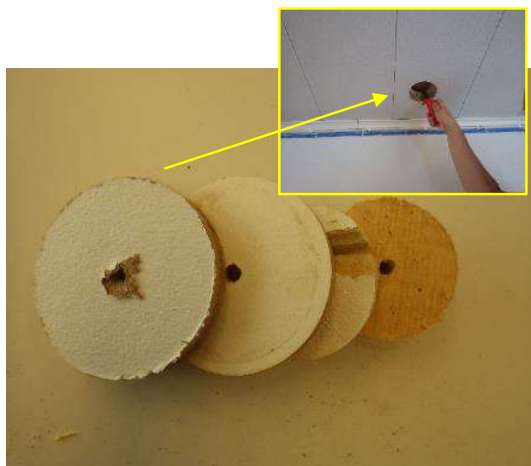
*Taulukko 41. Yläpohjarakenteen rakenneavaus RA17 laajennusosan luokkahuoneen (entinen suihkuhuone) kattoon.*

- huokoinen puukuitulevy ~12 mm
- kovalevy ~10 mm
- puukuitulevy ~12 mm
- lauta ~21 mm
- pahvi ~2 mm
- yläpohjatäyttö (ei avattu enempää)

Avauksesta ei ollut aistittavissa poikkeavaa hajua eikä rakenteesta todettu merkittävää ilmavirtausta. Yläpohjatäytön kutterilastusta otettiin materiaalinäyte **MAT17** mikrobiinanalyyysiin, **näytteessä ei todettu mikrobikasvua.**

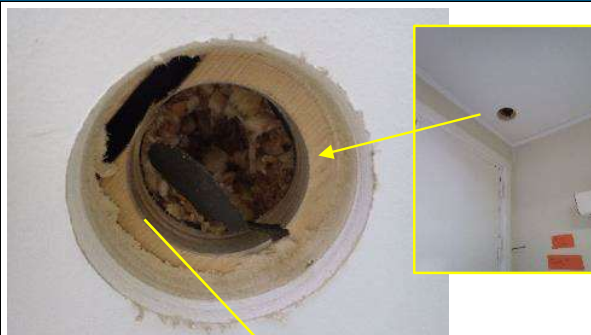
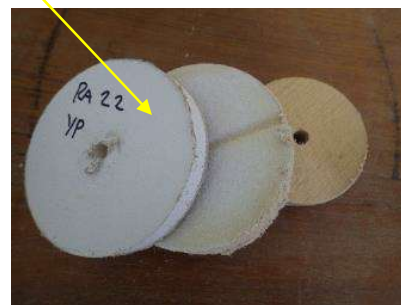
**Taulukko 42. Yläpohjarakenteen rakenneavaus RA22 laajennusosan nurkkahuoneen kattoon.**

- kipsilevy ~13 mm
- huokoinen puukuitulevy  
~12 mm
- lauta ~22 mm
- tervapahvi
- yläpohjatäyttö kutterilas-  
tua (ei avattu enempää)

Avauksesta ei ollut aistittavissa poikkeavaa hajua eikä rakenteesta todettu merkit-  
tävää ilmavirtausta. Yläpohjatäytön kutterilastusta otettiin materiaalinäyte **MAT8**  
mikrobinanalyysiin, **näytteessä ei todettu mikrobikasvua.**

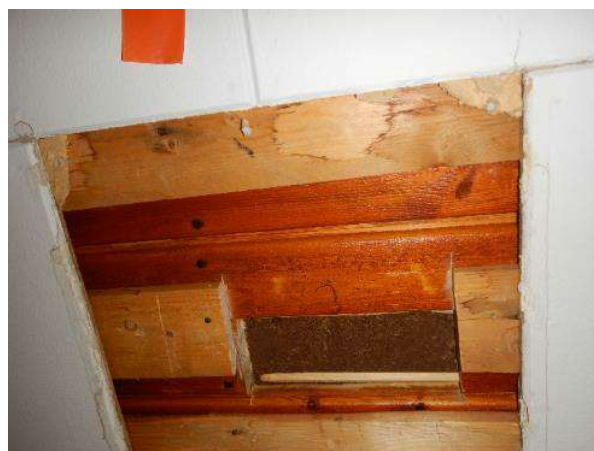
**Taulukko 43. Yläpohjarakenteen rakenneavaus RA24 toisen kerroksen alkuperäiseen asunnon kattoon, nykyiseen kangaspuut 2 -tilaan.**

- puukuitulevy ~14 mm  
(reunoista kosteusvaurioi-  
tunut)
- harvalaudoitus ~20 mm
- alkuperäinen ponttilauta  
~25 mm (lakattu pinta)
- yläpohjatäyttö (ei avattu  
enempää)

Kaikista rakenteissa oli havait-  
tavissa vesivuotojälkiä

Nauloissa näkyi ruostumista

Avauksesta oli aistittavissa vanhan rakenteen hajua. Rakenteesta ei todettu merkit-  
tävää ilmavirtausta. Yläpohjatäytön turpeesta otettiin materiaalinäyte **MAT15**  
mikrobinanalyysiin, **näytteessä ei todettu mikrobikasvua.**

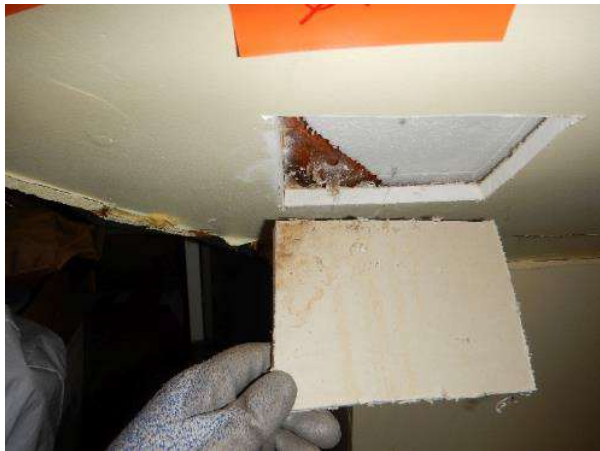
*Taulukko 44. Yläpohjarakenteen rakenneavaus RA27 toiseen kerrokseen vanhalle ulakolle tehdyn asunnon vinokattoon, nykyiseen kangaspuut 3 –tilan varastohuoneen, jiirin kohdalle tehtynä.*

| RA27, kangaspuut 3, 2. krs | |
|---|---|
| <p>Yläpohjarakenne alhaalta ylöspäin lueteltuna:</p> <ul style="list-style-type: none"> <li>• kipsilevy ~13 mm (vuotojälkiä)</li> <li>• kattokannake + EPS-eriste ~100 mm (mikrobikasvustoa kannakkeen pinnassa)</li> <li>• aluslaudoitus (ei avattu enempää)</li> </ul> <p>Kattokannakkeesta mitattiin puun piikkimittarilla maltillisia 10 p-% kosteuspitoisuuksia.</p> | |
| <p>Pääsääntöisesti ilmavirtaus varastotilasta rakenteeseen päin, mutta oven aukaisu muuttaa painesuhteita hetkellisesti siten, että ilmavirtaus on rakenteesta sisäilmaan.</p> | |

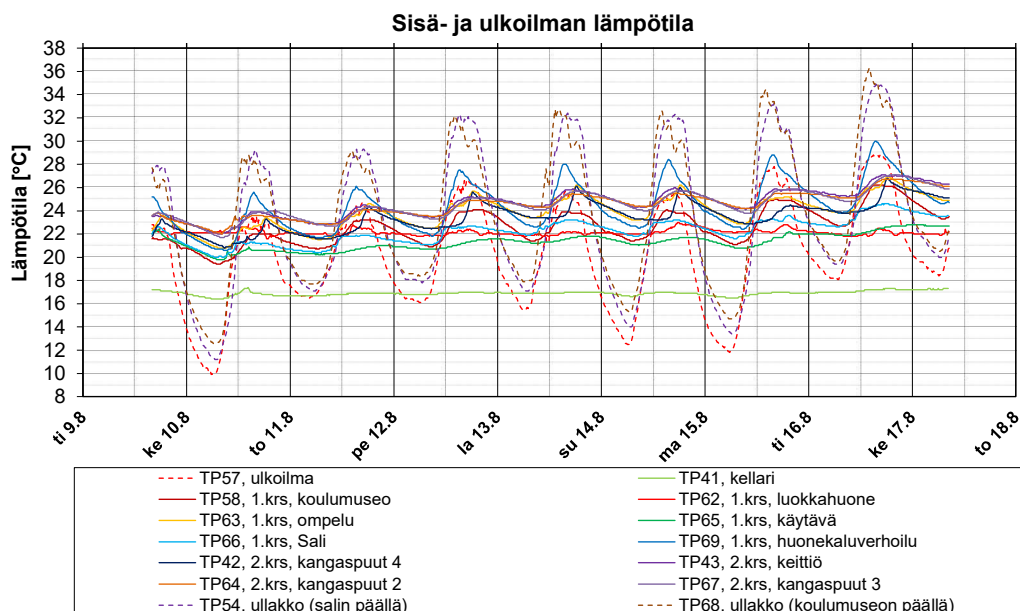
**Kuvaaja 1. Rakennuksen sisäilman ja ulkoilman lämpötilan seurantamittauksien tulokset mittaustajaksella 9.-17.8.2022. Käyttötilojen sisäilman lämpötila vaihteli mittaustajaksella aikana välillä +19,4 °C...+30,0 °C. Auringonsäteily nostaa sisätilojen lämpötilaa etelän puoleisten ikkunoiden kautta. Kellarin lämpötila pysyi tasaisena ollen 16,4...17,4 °C, ullakkotiloissa lämpötilan vaihtelu oli suurta lämpötilan vaihdellessa välillä 11,2...36,3 °C. Kuvaaja suositellaan tulostettavaksi värillisenä.**

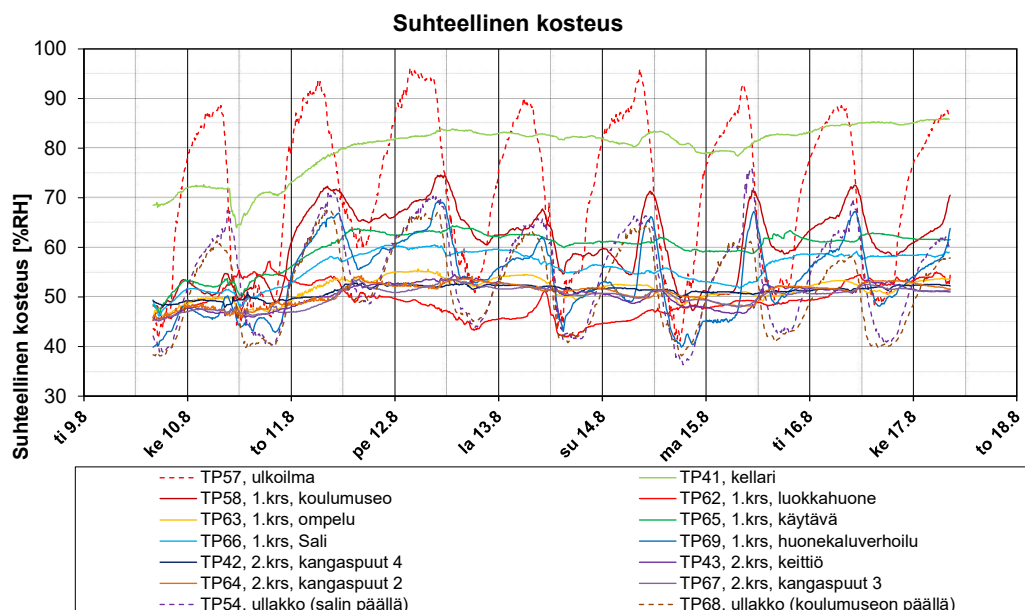
Kuvaaja 2. Rakennuksen sisäilman ja ulkoilman suhteellisen kosteuden seuranta-  
mittaustulokset. Käyttötilojen sisäilman suhteellinen kosteuspitoisuus vaihteli välillä  
39,9...69,3 %RH, kellarin välillä 63,9...86,0 %RH ja ullakkotilojen välillä 36,3...75,8  
%RH. Kuvaaja suositellaan tulostettavaksi värillisenä.

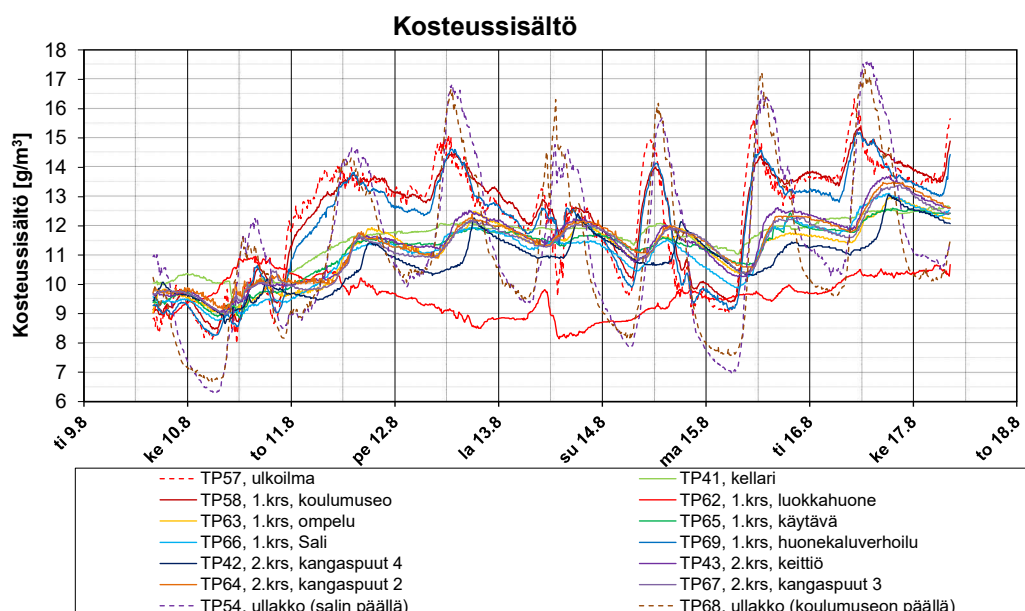
Kuvaaja 3. Eri mittapisteiden ja ulkoilman absoluuttinen kosteuspitoisuus. Ulkoilman  
kosteuspitoisuus vaihteli välillä 8,0...16,3. Käyttötilojen kosteuspitoisuus vaihteli välillä  
8,2...15,4 g/m³, kellarin välillä 9,2...12,7 g/m³ ja ullakkotilojen välillä 6,3...17,7. Mit-  
tausjakson aikana ainoastaan ullakkotiloissa oli selkeää kosteussisää ulkoilmaan ver-  
rattuna päiväaikaan. Kuvaaja suositellaan tulostettavaksi värillisenä.
