# TUTKIMUSSELOSTUS

## MÄRTENSBY SKOLA SISÄILMA- JA RAKENNETEKNINEN KUNTOTUTKIMUS

14.9.2022

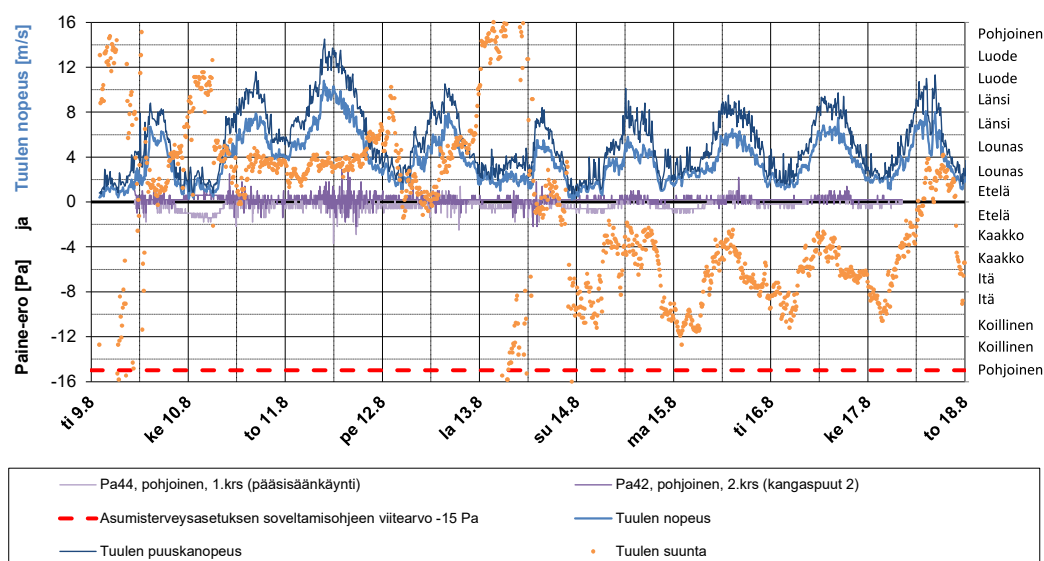
*Kuvaaja 4. Rakennuksen painesuhteet pohjoisjulkisivulla 9.-17.8.2022. Nollataso on merkitty mustalla viivalla ja asumisterveysasetuksen soveltamishojheen viitearvo -15 Pa punaisella katkoviivalla. Tuulen voimakkuus on esitetty sinisillä viivoilla ja tuulen suunta oransseilla palloilla. Kuvaaja suositellaan tulostettavaksi värillisenä.*

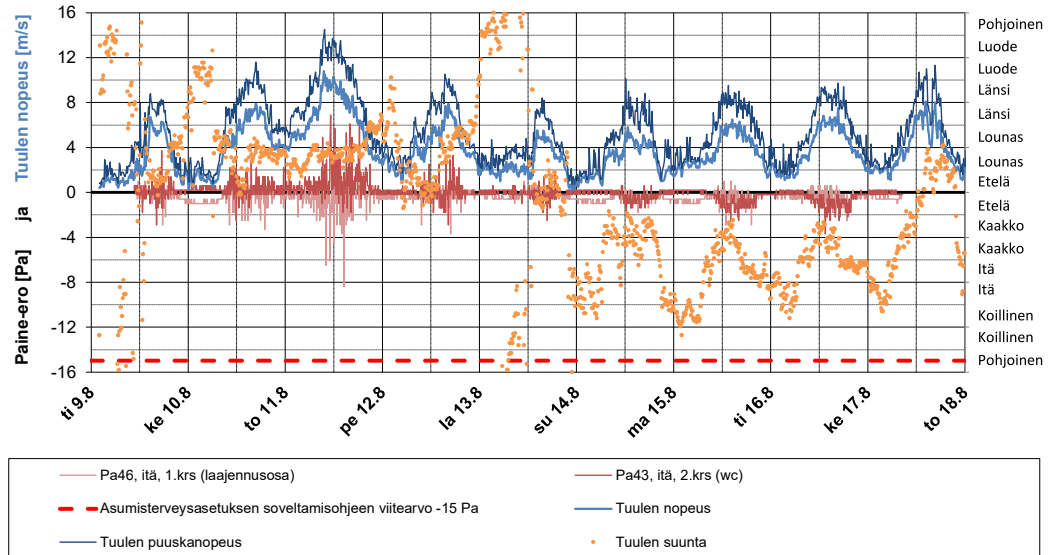
Kuvaaja 5. Rakennuksen painesuhteet itäjulkisivulla 9.-17.8.2022. Nollataso on merkitty mustalla viivalla ja asumisterveysasetuksen soveltamisohjeen viitearvo -15 Pa punaisella katkoviivalla. Tuulen voimakkuus on esitetty sinisillä viivoilla ja tuulen suunta oransseilla palloilla. Etelä- ja lounaistuulen aikana sisäilman alipaineisuus kasvaa selvästi tuulen voimakkuuden mukaan. Kuvaaja suositellaan tulostettavaksi värillisenä.

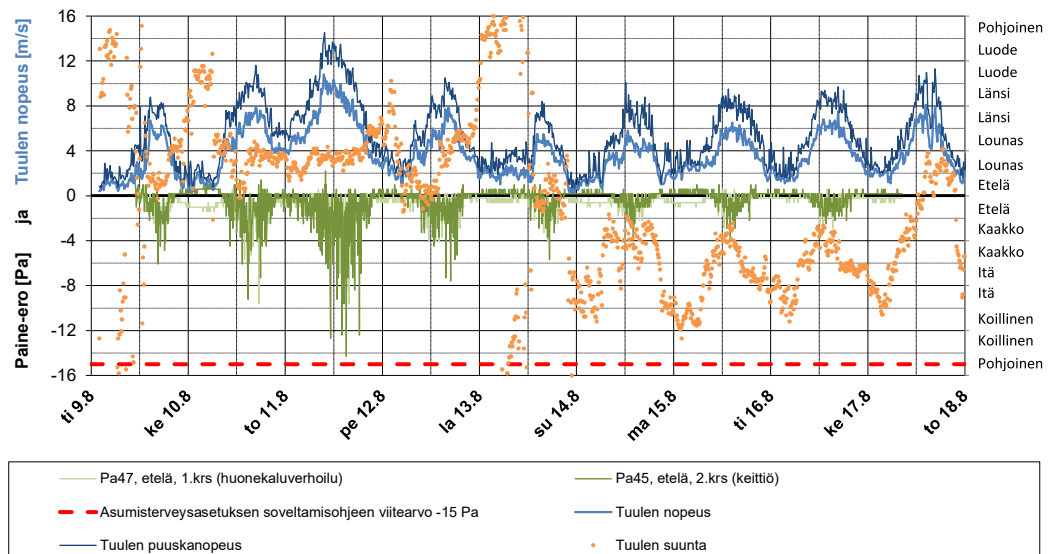
Kuvaaja 6. Rakennuksen painesuhteet etelän puoleisella julkisivulla 9.-17.8.2022. Nollataso on merkitty mustalla viivalla ja asumisterveysasetuksen soveltamisohjeen viitearvo -15 Pa punaisella katkoviivalla. Tuulen voimakkuus on esitetty sinisillä viivoilla ja tuulen suunta oransseilla palloilla. Etelä- ja lounaistuulen aikana sisäilman alipaineisuus kasvaa selvästi tuulen voimakkuuden mukaan. Kuvaaja suositellaan tulostettavaksi värillisenä.

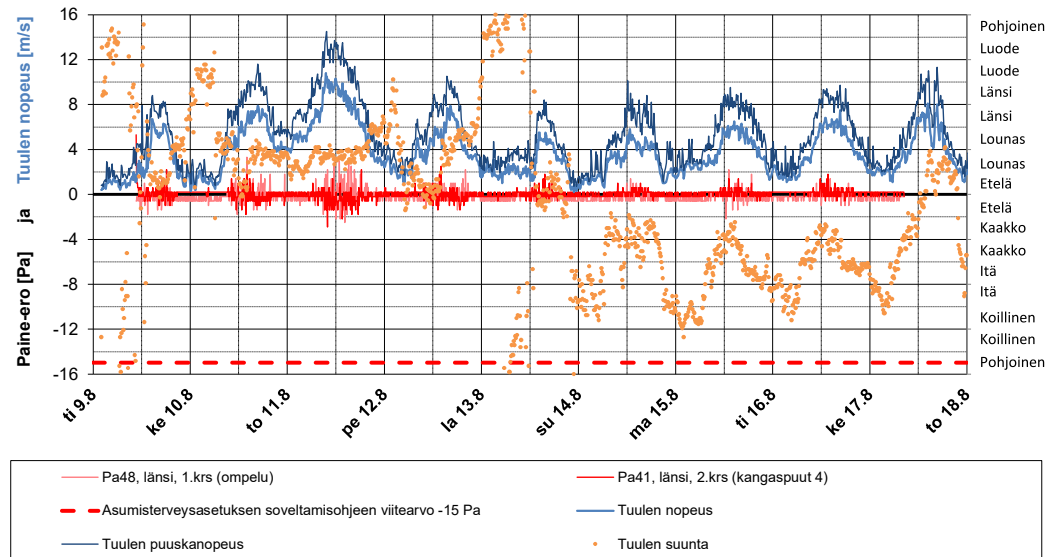
Kuvaaja 7. Rakennuksen painesuhteet länsijulkisivulla 9.-17.8.2022. Nollataso on merkitty mustalla viivalla ja asumisterveysasetuksen soveltamisohjeen viitearvo -15 Pa punaisella katkoviivalla. Tuulen voimakkuus on esitetty sinisillä viivoilla ja tuulen suunta oransseilla palloilla. Kuvaaja suositellaan tulostettavaksi värillisenä.

Rakennuksen painesuhteet olivat pääasiassa välillä -4...+4 Pa. Tuulen ollessa etelän ja lounaan suunnasta alipaineisuus kasvaa merkittävästi etelän ja idän puoleisilla julkisivuilla.

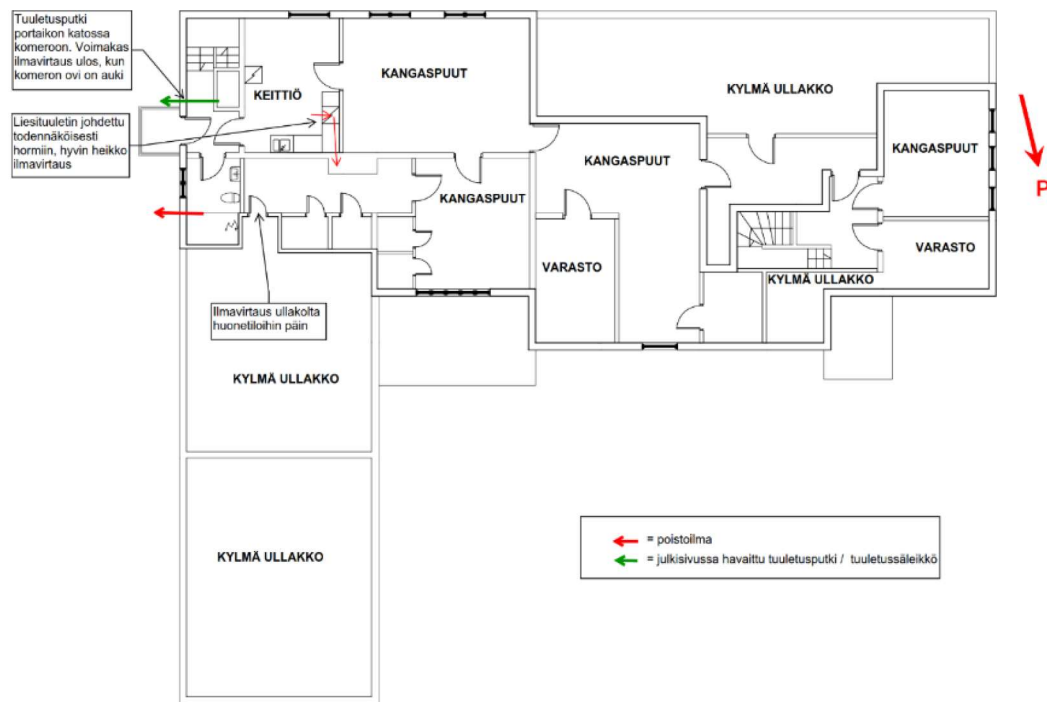
Kuva 37. Ilmanvaihtoon liittyvät havainnot toisessa kerroksessa.

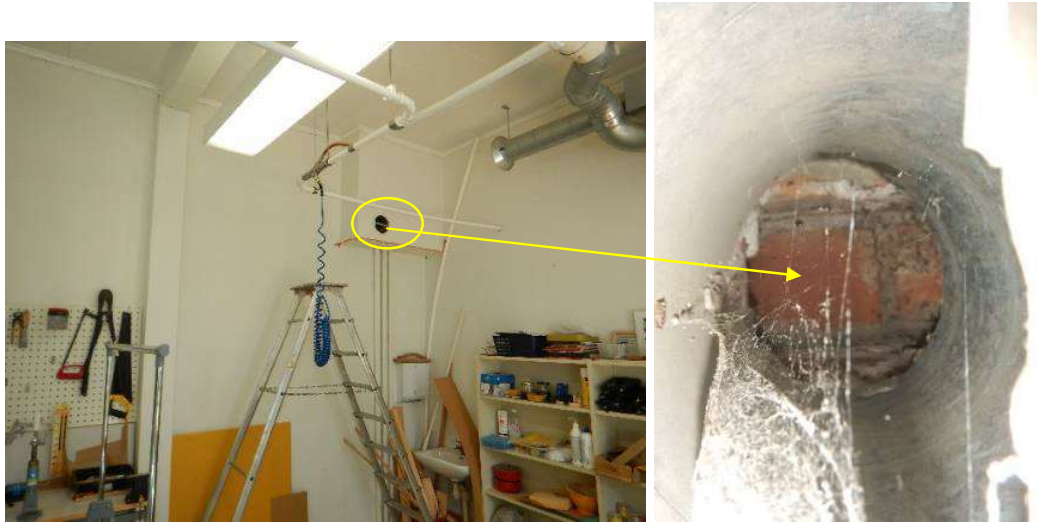
Kuva 39. Keittiön vieressä olevan huonekaluverhoilutilan nurkassa on vanha hormi. Hormin on vanha poistoilmaventtiili, jonka kohdalla ei ole kuitenkaan ilmavirtausta merkisavulla havaittuna. Venttiilin poiston jälkeen todettiin iv-putken päätyvän tiilimuuraukseen.

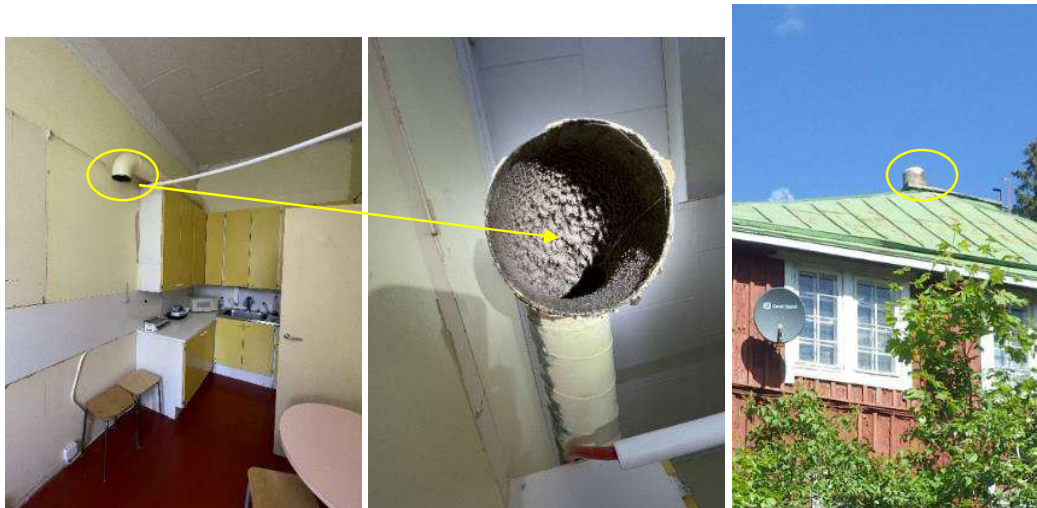
Kuva 40. Ensimmäisen kerroksen keittiön poistokanava on kytketty vanhaan hormiin. Savulla havaittuna kanavassa oli selvä ilmavirtaus poistokanavaan. Poistoilmakanava oli likainen. Maasta käsin tarkasteltuna katolla on hormin kohdalla uudehko iv-kanava.

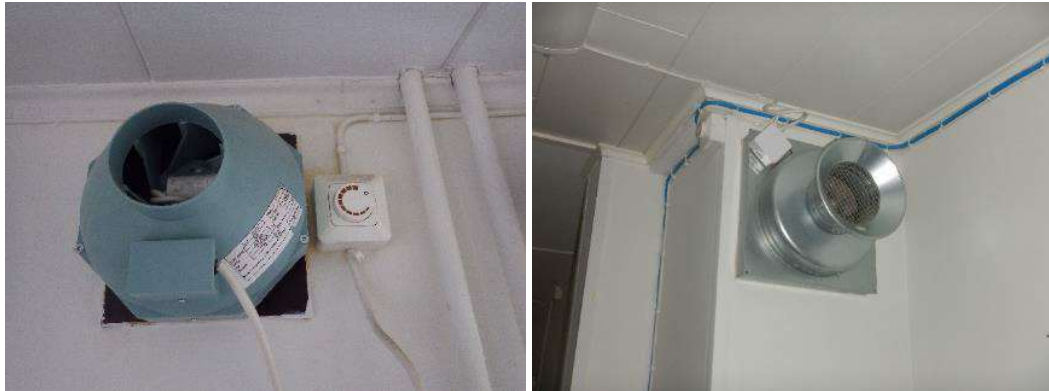
*Kuva 41. Ompelutilassa on kanavapuhallin tuloilmalaitteena, joka kytkeytyy päälle samasta katkaisijasta kuin valot. Laajennusosan luokahuoneessa on kanavapuhallin poistoilmalaitteena, joka kytkeytyy päälle samasta katkaisijasta kuin valot.*

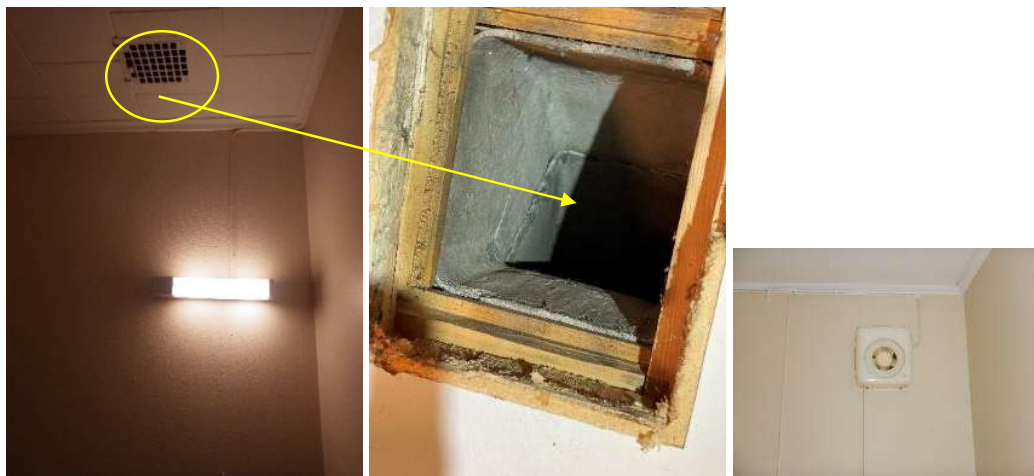
Kuva 44.. Laajennusosan vanhassa wc-tilassa on poistoilmariitä, josta kuitenkin ha-  
vahtiin voimakas ilmavirtaus käyttötiloihin päin. Poistoilmakanava on todennäköisim-  
min asbestipitoinen ja se liittyy ullakolla tehdyn havainnon mukaan vanhaan tiilihormiin.  
Laajennusosan nurkkahuoneessa (entinen keittiö/teknisen työn tila) on poistoilmalelin  
vanhan hormiin.

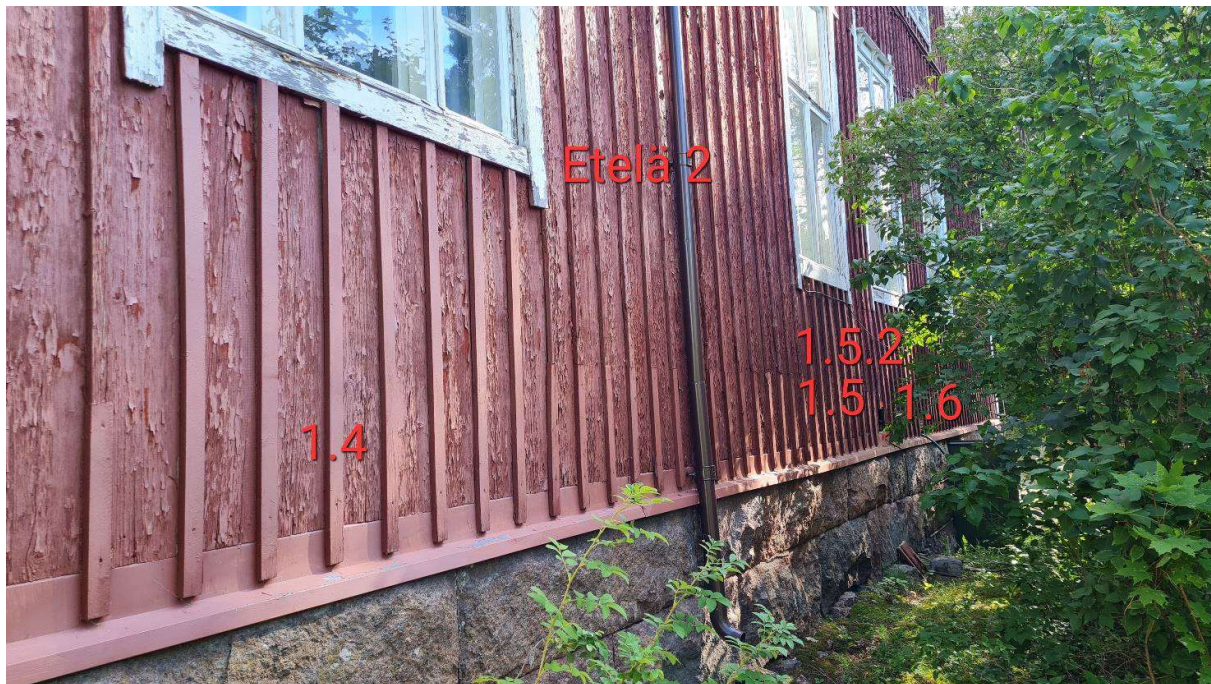
| Sijainti | Poraus | Huomioitavaa |
|---|---|---|
| Eteläs. | 1.5 | Lahovaurio |
| Eteläs. | 1.6 | Pintalahoa hirren sisäpinnassa. |

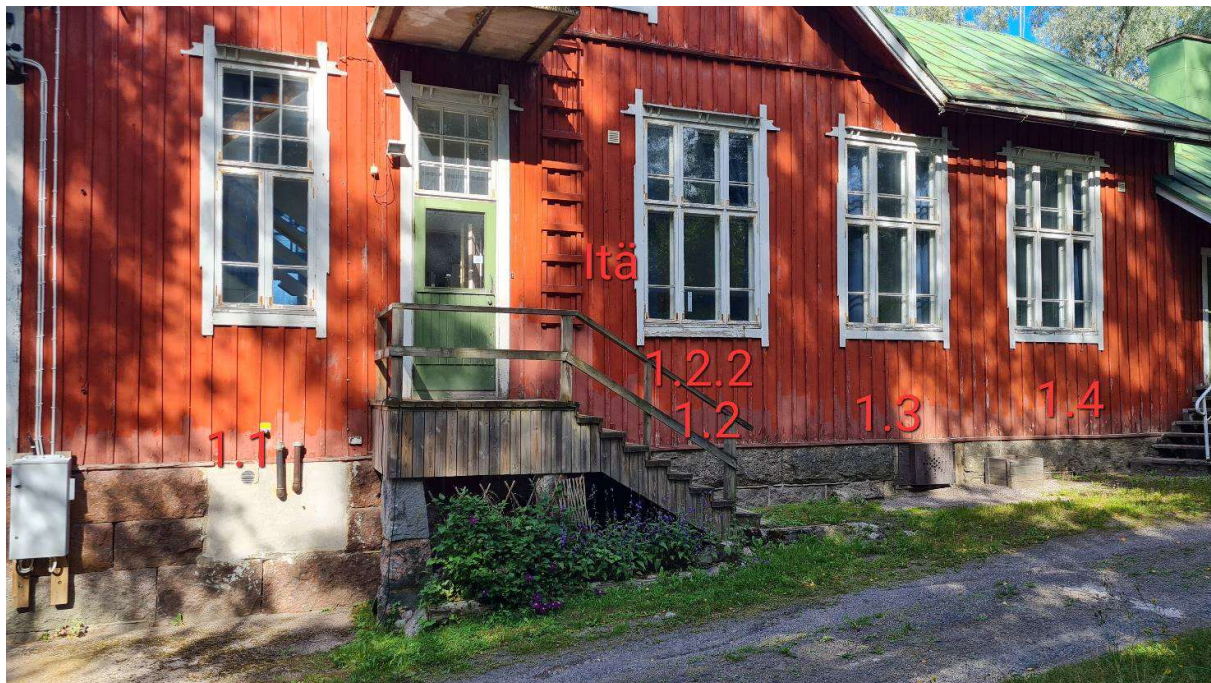
## Itäseinä

| Sijainti | Poraus | Huomioitavaa |
|---|---|---|
| Itäs. | 1.2 | Lahovaurio |

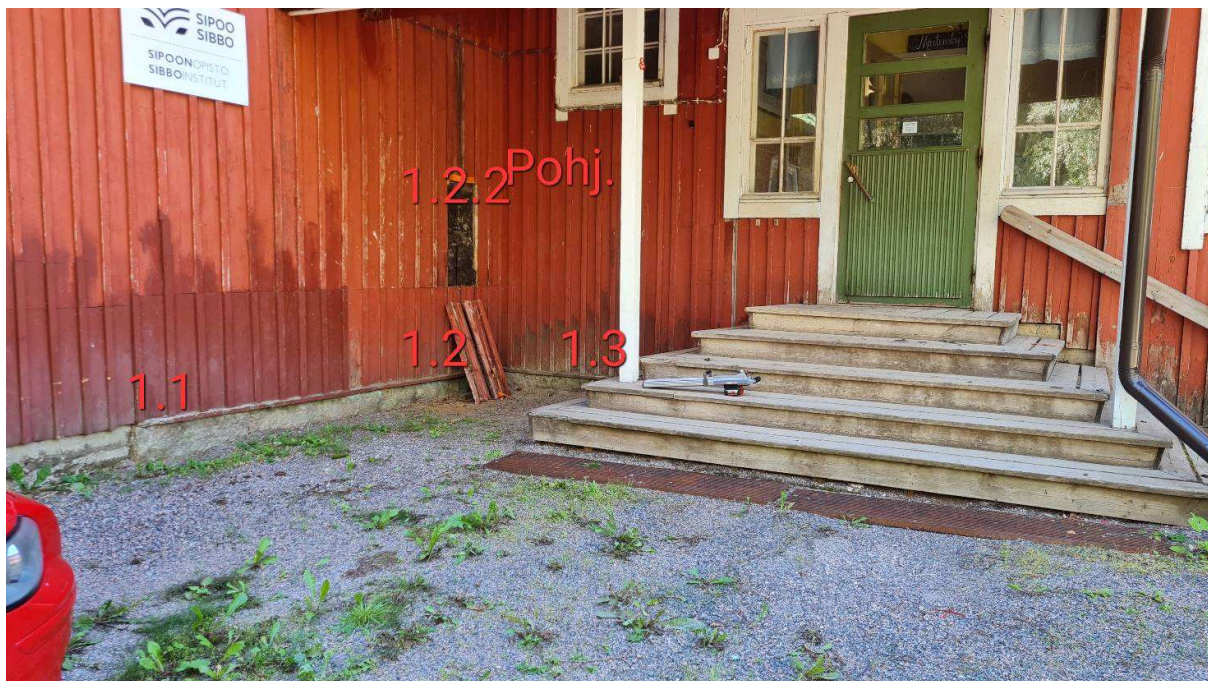
## Pohjoisseinä

| Sijainti | Poraus | Huomioitavaa |
|---|---|---|
| Pohjs. | 1.1 | Lahovaurio |
| Pohjs. | 1.2 | Lahovaurio |

| Sijainti | Poraus | Huomioitavaa |
|---|---|---|
| Pohjs. | 1.5 | Lahovaurio |

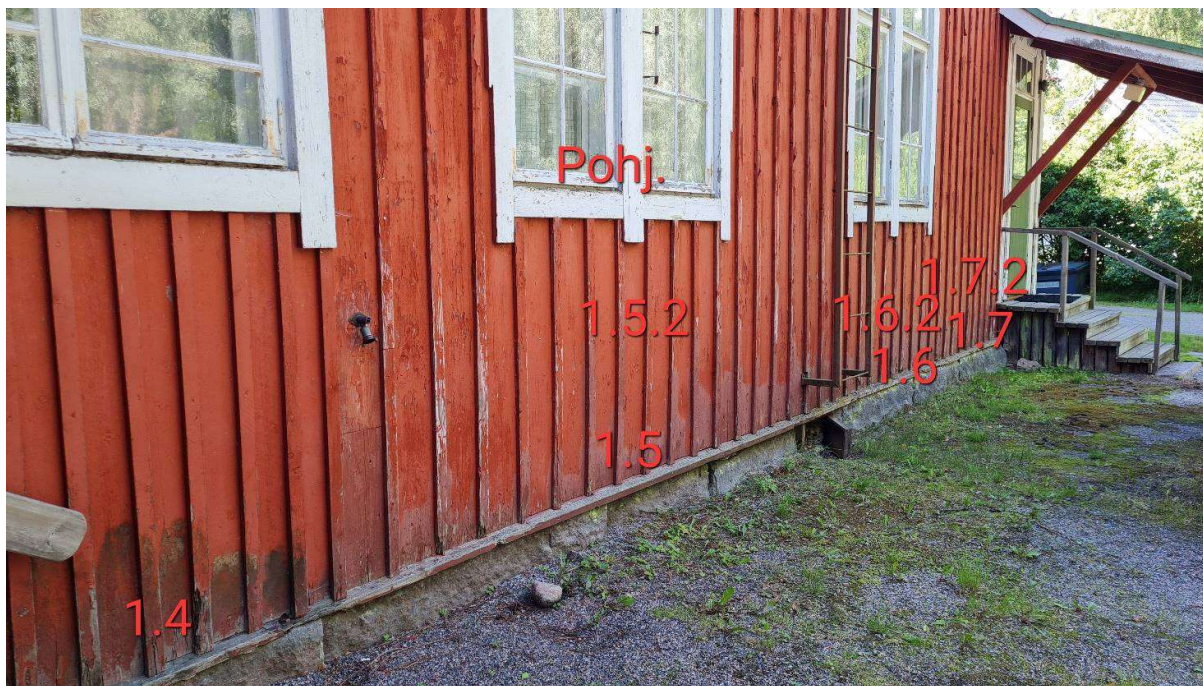
| Sijainti | Poraus | Huomioitavaa |
|---|---|---|
| Pohjs. | 1.4 | Pintalaudassa lahovaurio. Ok |
| Pohjs. | 1.6 | Lahovaurio |
| Pohjs. | 1.7 | Lahovaurio |

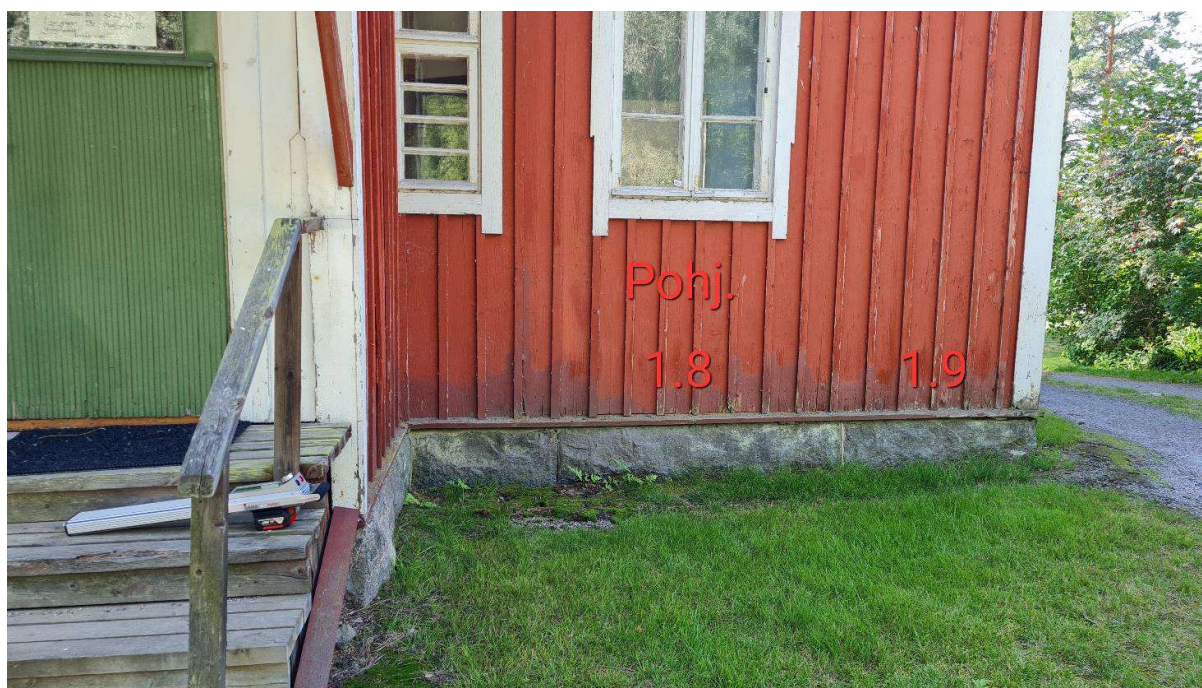
| Sijainti | Poraus | Huomioitavaa |
|---|---|---|
| Pohjs. | 1.8 | Ok |

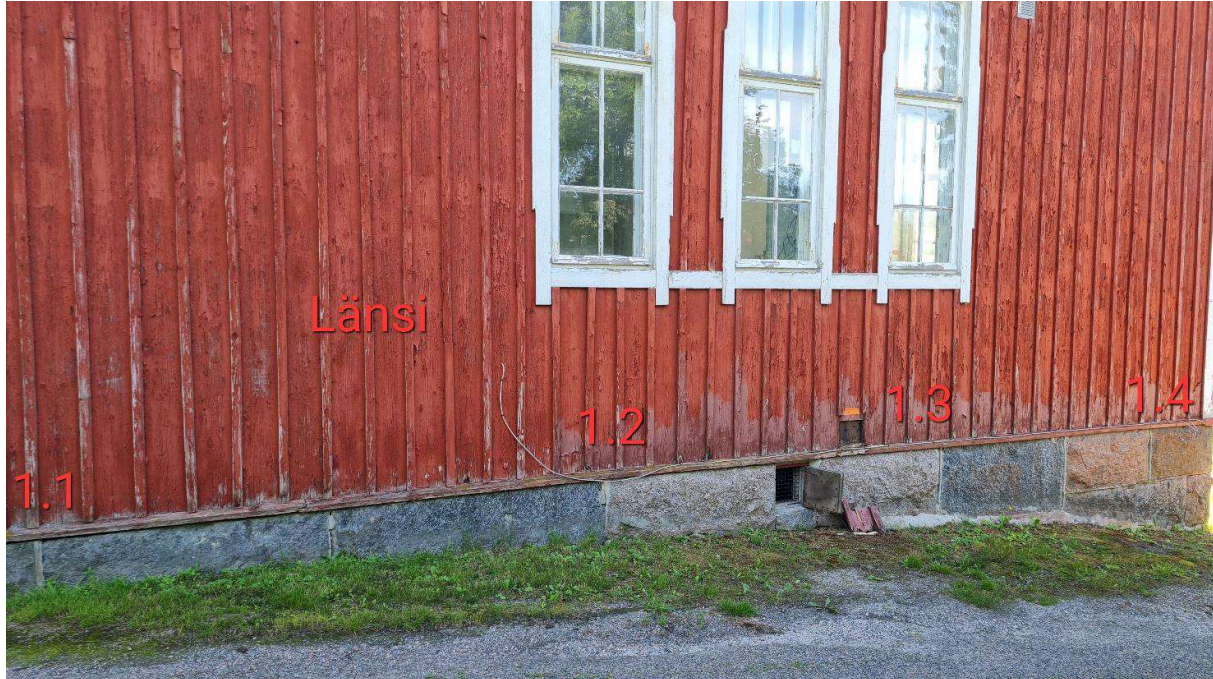
**Länsiseinä**

| Sijainti | Poraus | Huomioitavaa |
|---|---|---|
| Länsis. | 1.1 | Ok |
