Sipoon Keupaksen alueen lepakkotarkastukset ja luontotyyppiselvitys 2023

Timo Metsänen
15.12.2023

Sipoon Keupaksen Iepakotarkastukset 2024

E6 SÖDERKULLAN PELASTUSASEMA ASEMAKAAVAN LEPAKKOSELVITYSTEN TÄYDENNYS

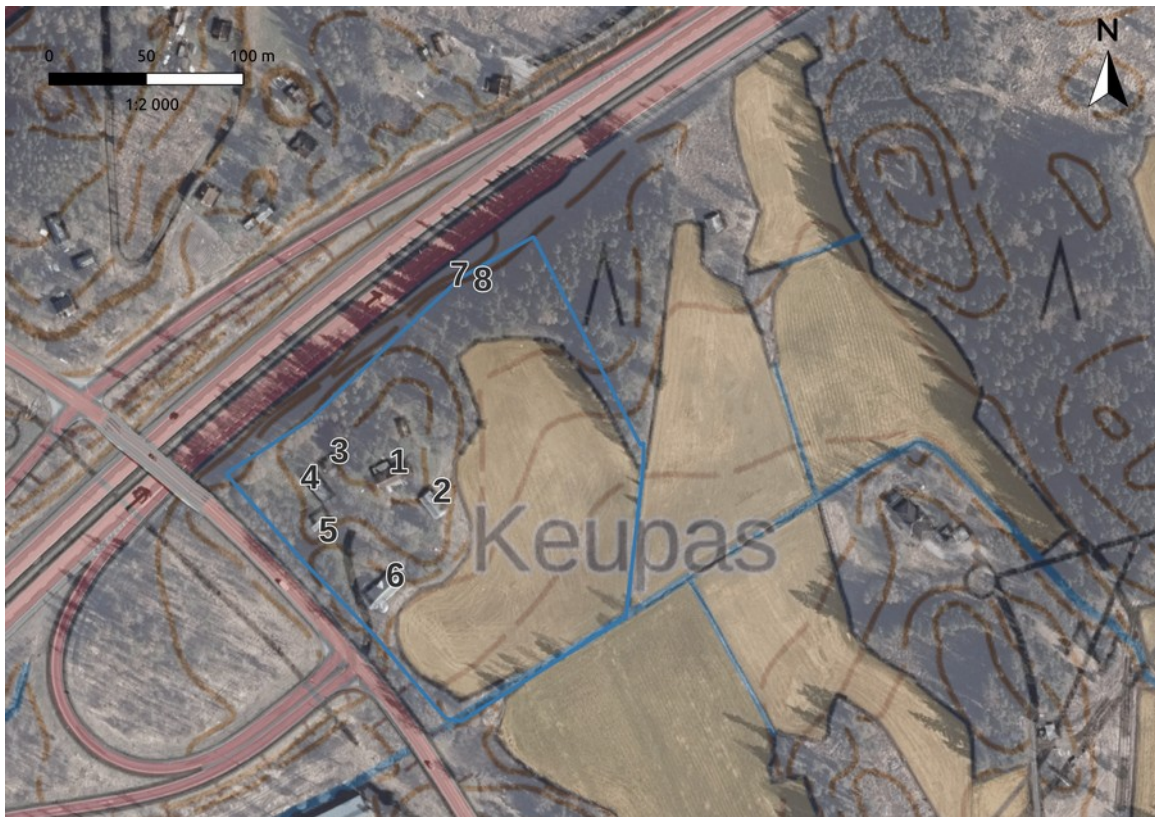
Papanoita löydettiin kaikista rakennuksista. Rakennukset on numeroitu ja esitetään alla olevalla kartalla.

Kuva 3. Alueen rakennukset 1–6. ja kaksi potentiaalista puupiiloa (7 ja 8).

Kartan kohteet numero 7. ja 8. olivat kuusia, joissa oli repsottavia kaar-
nalanusia. Tällaisetkin paikat voivat toimia toisinaan lepakoiden päiväpiilo-
loina.

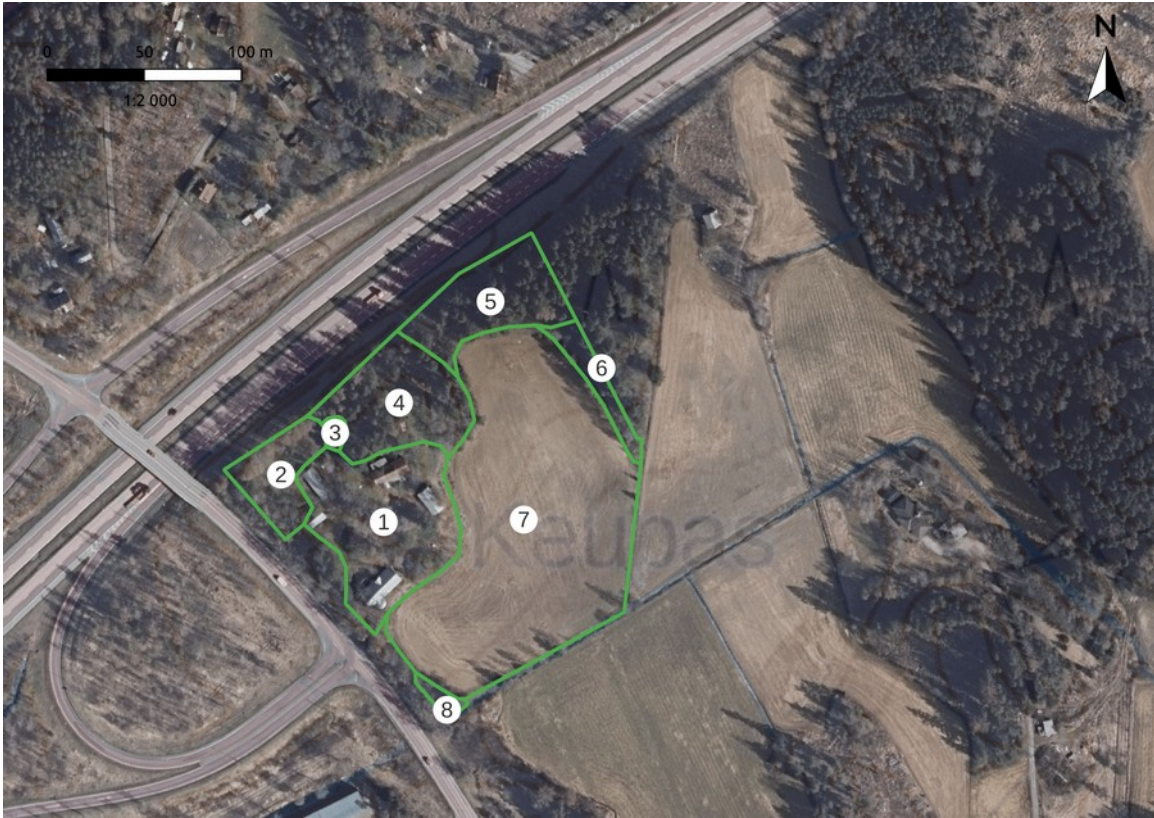
Alueella oli kaksi tyyppittelyn mukaista kuviota; kuvio 5 varttuneet havupuuvaltaiset lehtomaiset kankaat (NT) ja kuvio 8. tuoreet keskiravinteiset lehdot (VU). Muut selvitysalueen luontotyypit sekä muut elinympäristöt olivat luonnontilaisuudeltaan heikentyneitä ja muuttuneita. Kuviorajaukset on esitetty alla olevassa kuvan 7. kartassa.

Kuva 7. Alueen elinympäristö- ja luontotyyppikuviot.

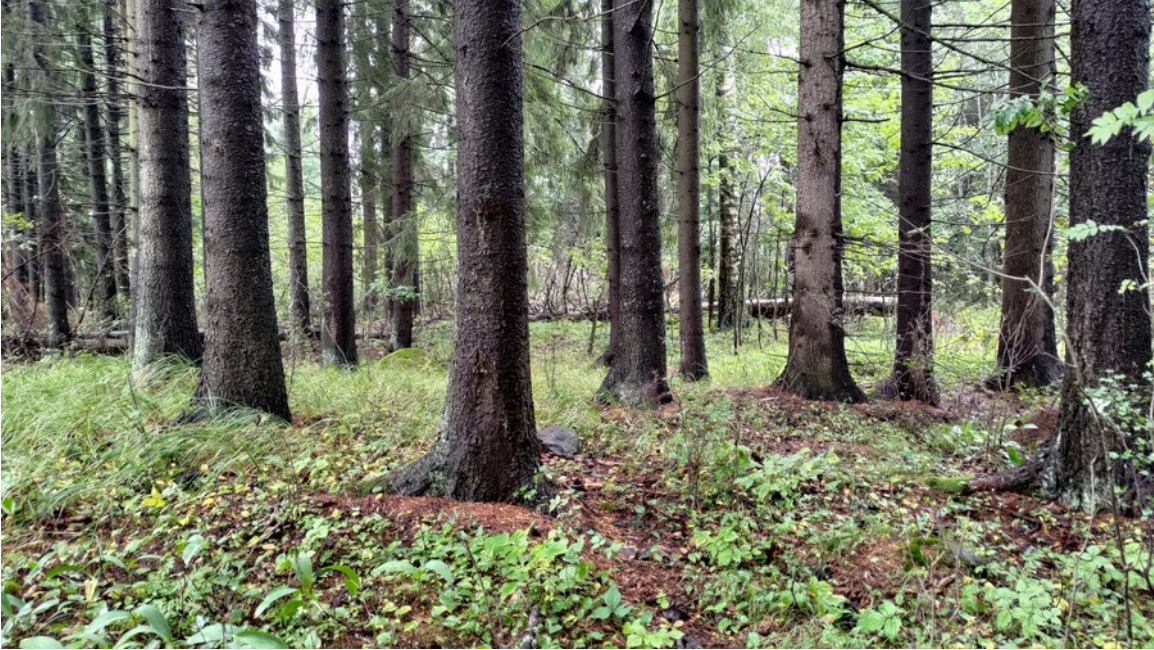
Kuviolla oli pari pystyynkuolutta kuusta, joissa repsottavia kaarnanalusia. Kts. lepakot.

Kuva 8. Kuvion 5. kuusia, kieloja ja muuta kasvillisuutta.

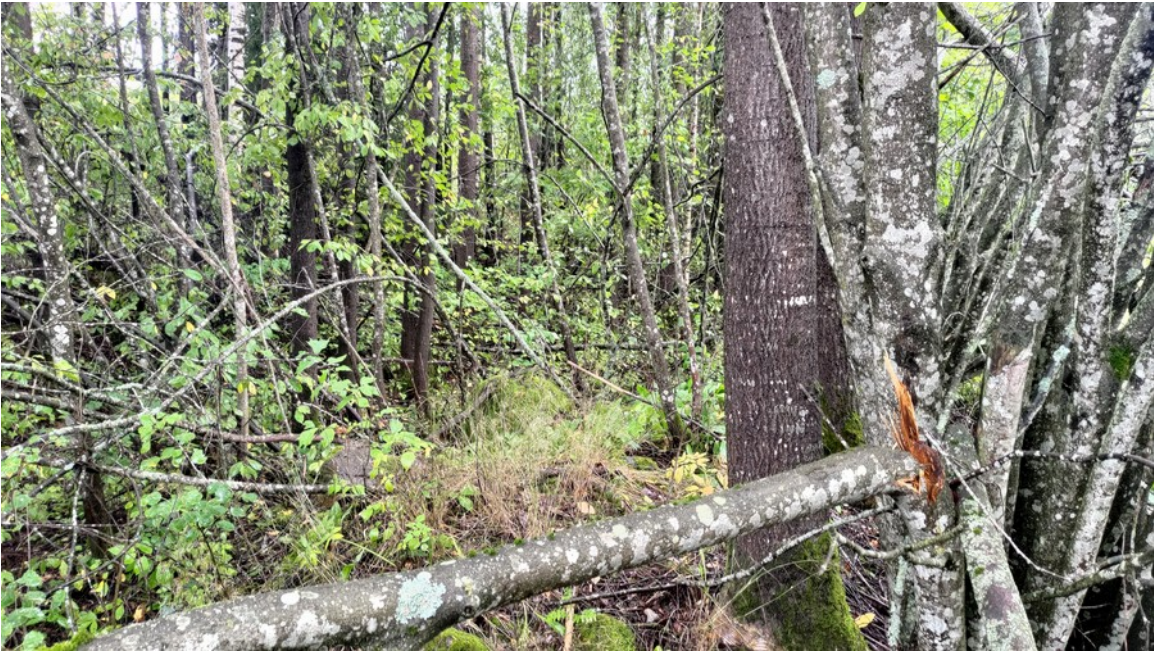
Kuva 10. Kuvion 8. haapaa ja tuomea.

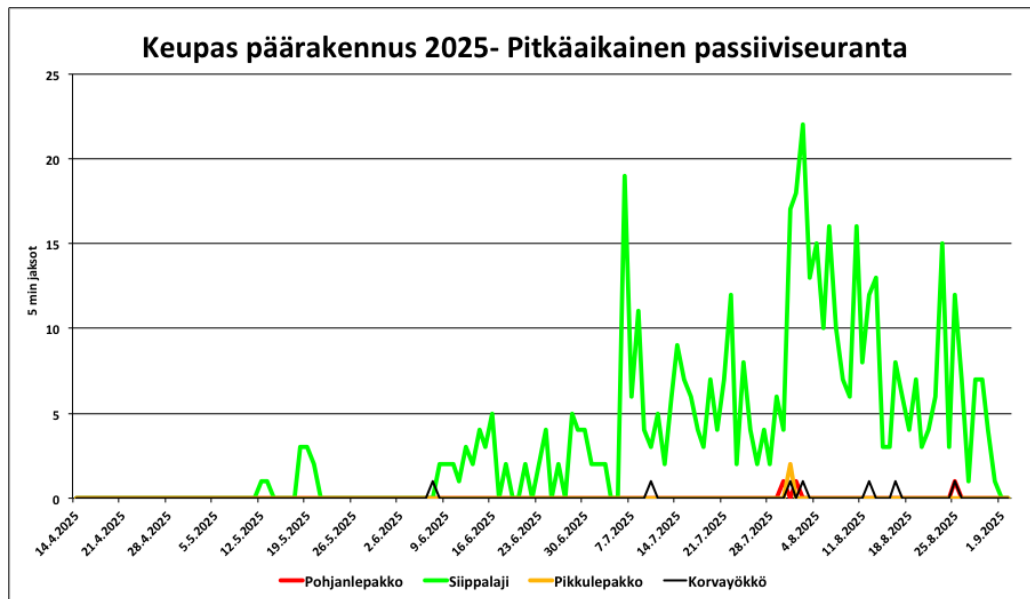
Yläpohjatilaan asennettu passiiviseurantadetektoritallensi ääniä neljästä eri lepakkolajista (kuva 2). Monet tallenteista olivat heikkoja ja epäselviä, mutta siipankaltaiset äänet olivat tulosten perusteella yleisimpiä ja ne lisääntyivät kesän loppua kohden. Selkeästi korvayököksi määritettäviä ääniä esiintyi seitsemän kertaa kesän aikana. Pohjanlepakkohavaintoja kertyi heinä–elokuun vaihteessa ja 31.7.2025 yläpohjatilassa oli vierailut myös pikkulepakko.

Kuva 2. Keupaksen päärakennuksen yläpohjatilasta kertyi kesän aikana havaintoja neljästä eri lepakkolajista.

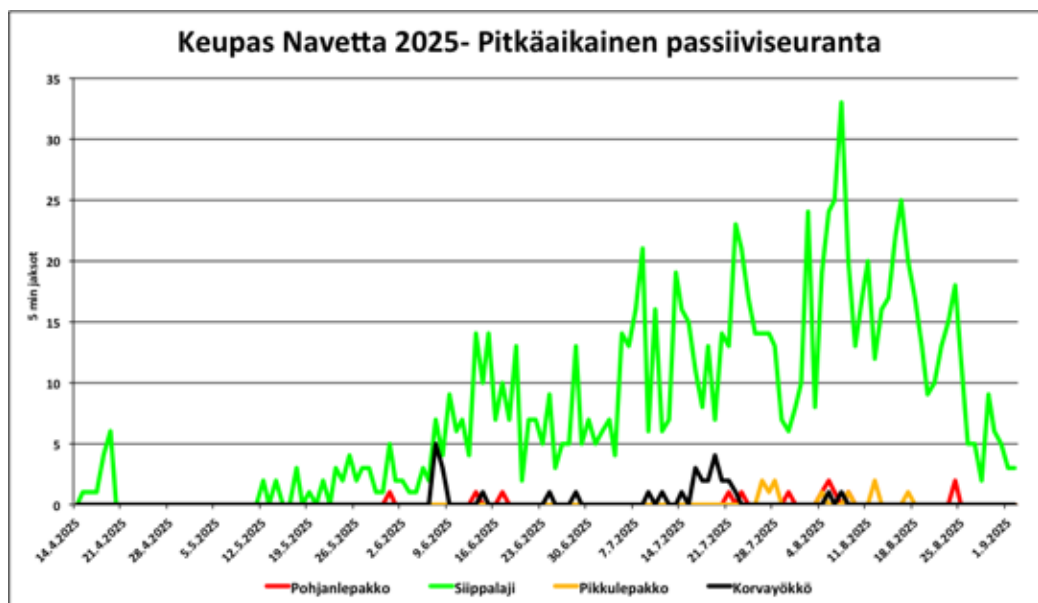
Navettaan asennettu pitkäaikainen passiiviseurantadetektori tallensi havaintoja siippalajista, pohjanlepakosta, korvayököstä ja pikkulepakosta (kuva 6). Siippahavainnot lisääntyivät loppukesää kohden hyvin samalla tavalla kuin päärakenuksen detektorissa. Pikkulepakon osalta on havaittavissa loppukesän muuttoliikkeitään viittaavaa aktiivisuutta. Korvayökköjä esiintyi aineistossa melko säännöllisesti kesä–elokuun aikana.

Kuva 6. Keupaksen navetan ylisiltä tallentui kesän aikana havaintoja neljästä eri lepakkolajista.

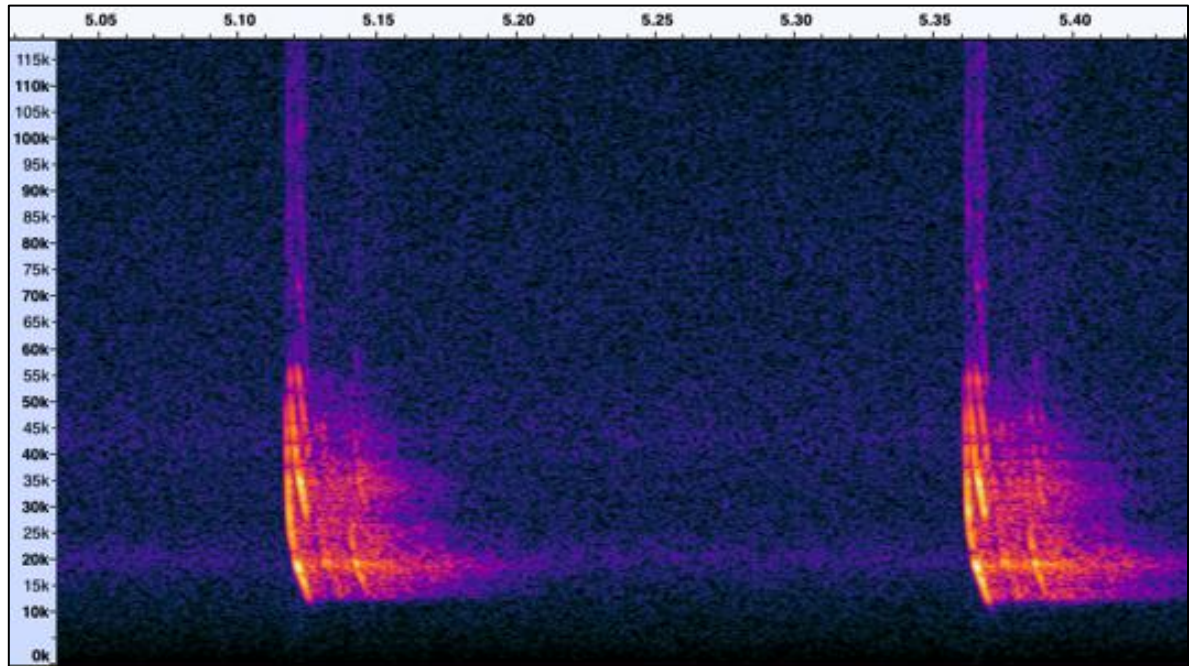
Aitan eteläpäädyn huoneessa pidettiin Audiomoth-passiiviseurantadetektoria jaksoson 9.–28.7.2025 ajan. Detektoriin tallentui havaintoja siippalajista, korvayököstä, pohjanlepakosta ja pikkulepakosta. Tulokset on koottu taulukkoon 2. Havaintominuutteja ei kertynyt erityisen paljon, mutta korvayököt pitivät aamuöisin sosiaalisia ääniä (kuva 8) useita päiviä peräkkäin. Sosiaaliset äänet liittyvät yksilöiden väliseen kommunikointiin, jota usein havaitaan piilopaikoissa tai niiden läheisyydessä. Jotkut tallentuneista äänihavainnoista (lähinnä pohjanlepakko ja pikkulepakko) saattavat olla peräisin aitan ulkopuolella lentäneistä yksilöistä.

Kuva 8. Aittarakennuksen yläkerrassa, eteläpäädyn huoneessa sijainnut Audiomoth-detektori tallensi korvayökköjen sosiaalisia ääniä toistuvasti heinäkuussa 2025 (kuvakaappaus Audacity-ohjelman sonogrammista).

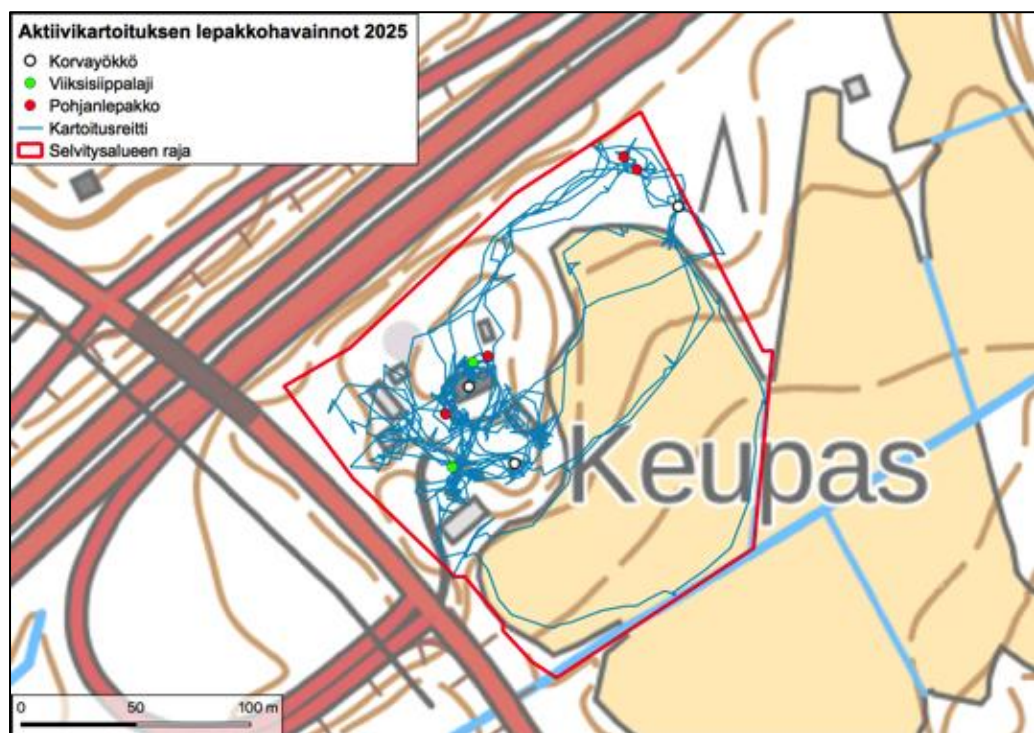
Selvitysalueella tehtiin aktiivikartoitusta jokaisen seurantakäynnin yhteydessä. Pikkulepakkoa lukuun ottamatta aktiivikartoituksessa havaittiin samoja lajeja, joiden ääniä oli tallentunut rakennuksissa olleisiin passiividetektoreihin, eli pohjanlepakko, viikisiippalaji ja korvayökkö. Havaintoja niistä kertyi yhteensä yhdeksän kesän aikana (kuva 10). Havaintojen määrä oli alueen sopivuuteen ja käyntikertojen määrään nähden vaatimaton. Alhainen havaintomäärä ei viittaa siihen, että Keupaksen tilan rakennuksissa olisi yksilömäärältään merkittäviä lepakoiden piilo- paikkoja.

Kuva 10. Selvitysalueella tehtyjen aktiivikartoitusten kulkureitit ilmenevät kartasta. Havaintoja tehtiin kolmesta lepakkolajista.
