# Esiselvitys

## Sipoonjoen tulvasuojelun ja vaellusyhteyden parantaminen Brobölen padon kohdalla

Tässä esiselvityksessä tarkastellaan ja vertaillaan kahta vaihtoehtoa vesieliöstön vaellusyhteyden parantamiseksi Brobölen padon kohdalla

- A. Padon purkaminen ja koskialueen kunnostaminen
- B. Nykyisen kalatien korjaaminen niin, että pato voidaan pääosin säilyttää ja koskialue kunnostaa

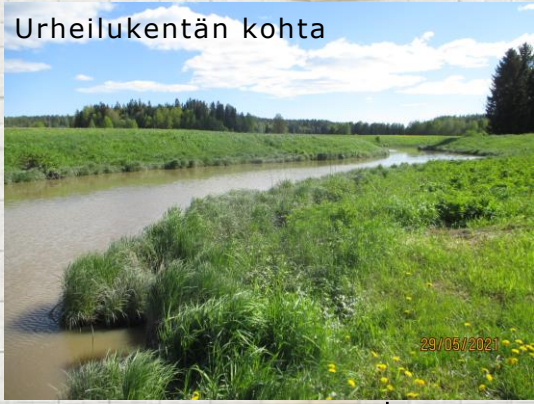
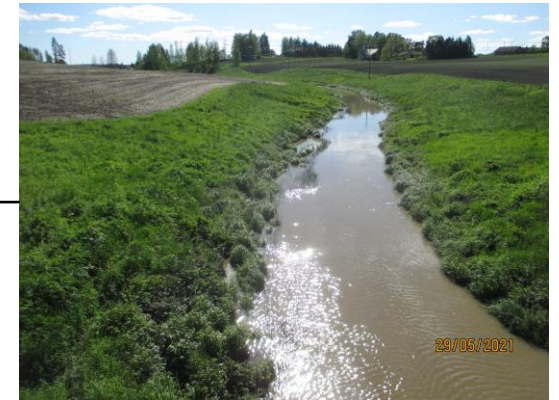
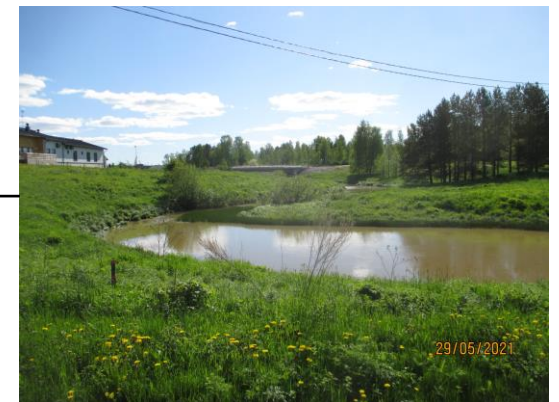
Pituusleikkaus Brobölen pato –  
Hertsbyn kylätiesilta

Valokuvat 29.5.2021  
Vedenkorkeus padolla 4,85 m  
Keskivirtaamaa vastaava  
vedenkorkeus on noin 4,75 m

Maa ja vesi Oy 31.8.1970  
1:20000/1:200

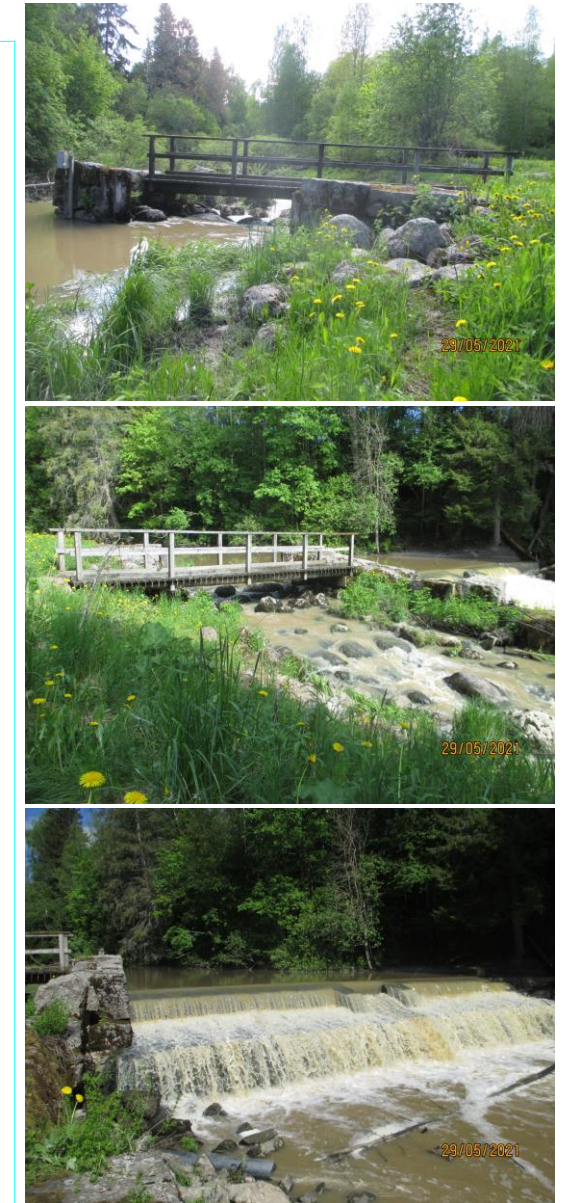
# Nykytilanne

Valokuvat 29.5.2021  
vedenkorkeus padolla 4,85 m

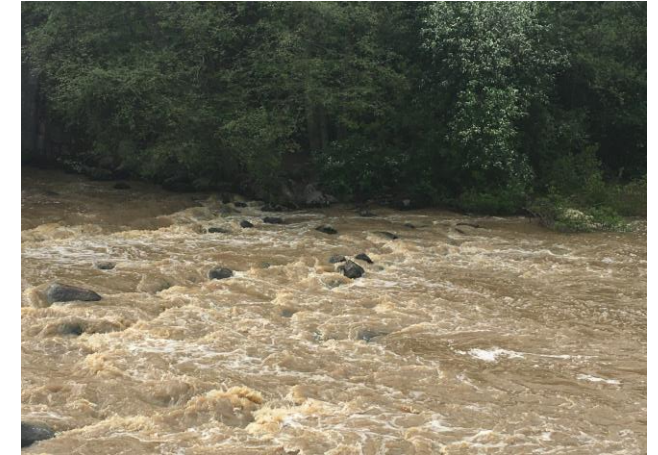
Periaatekuva uoman muotoilusta pohjakynnyksen takana (Tikkurilankoski).

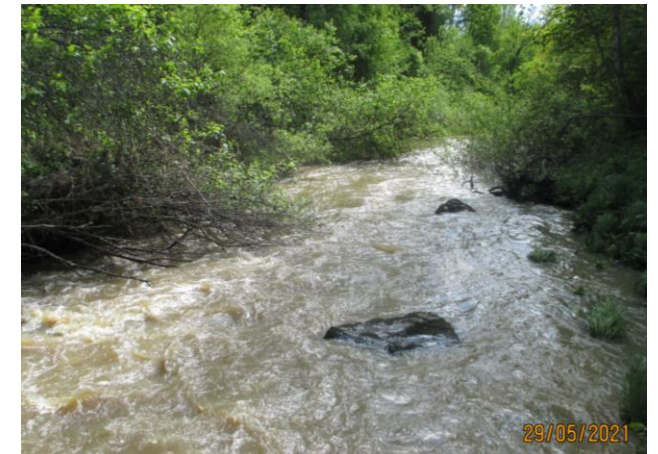
Sipoonjoki Brobölen padon alapuolella noin pl 103+50. Virtaama noin 3,5 m<sup>3</sup>/s.

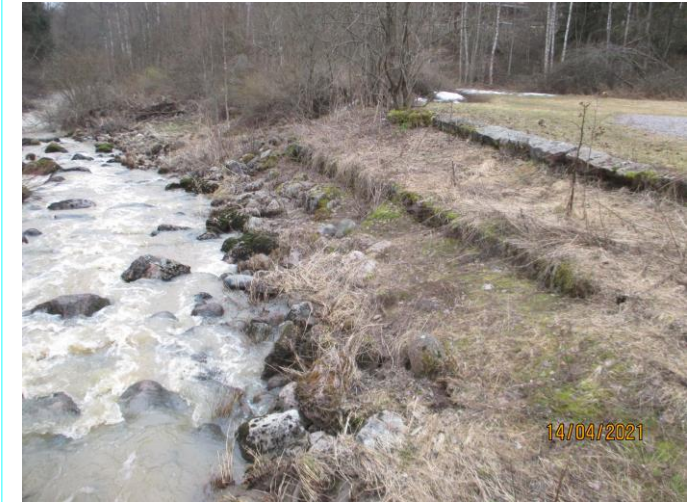
Kalojen kulkureittiä avarretaan oikealle rannalle.

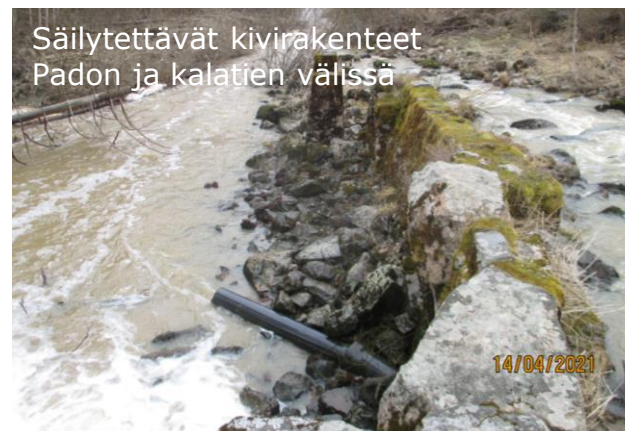
Oikean siipimuurin sekä padon ja kalatien välissä olevat kivirakenteet säilytetään. Kivirakenteet ovat myllyn, sahalaitoksen tai voimavirtalaitoksen jäänteitä, mutta niiden ikä ei ole tiedossa.

Säilytettävät kivirakenteet  
Padon ja kalatien välissä

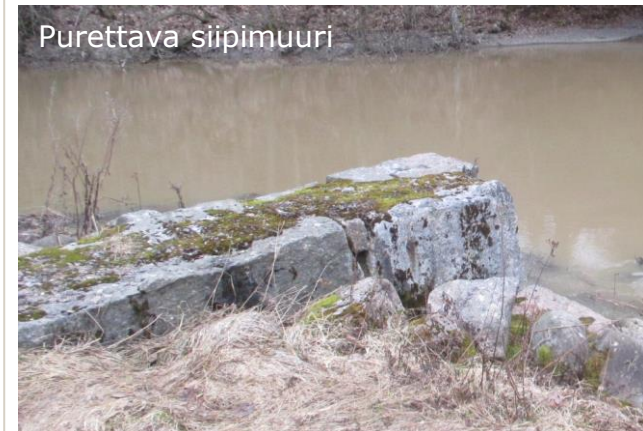
Kalojen kulkureitin avartaminen edellyttää oikeaan rantaan liittyvän kivirakenteisen siipimuurin purkamista. Purettavan siipimuurin ikä ei ole tiedossa.

Purettava siipimuuri
