MAAPERÄN HAITTA-AINETUTKIMUS

Talma
SIPOO

työ: 20932

Geosolver Oy
Tapulikatu 27, 04200 Kerava

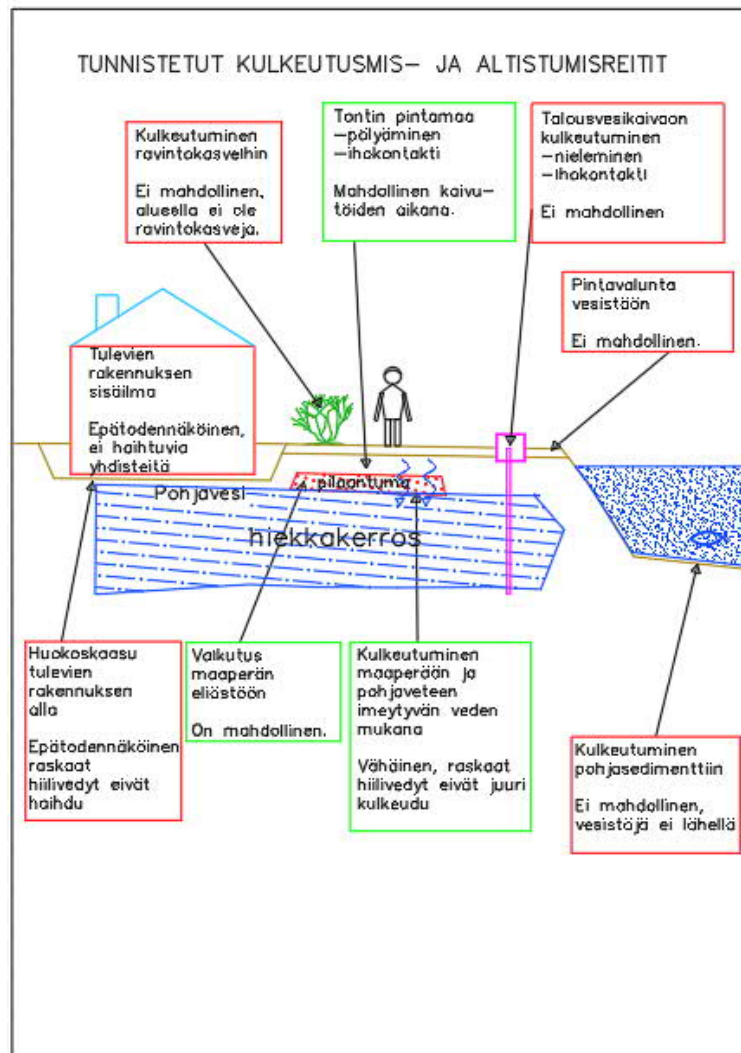
Kuva 1. Käsitteellinen malli, johon on merkitty tunnistettujen kulkeutumis- ja altistumisreittien perusteella rajatut arviointialueet.

Kiinteistöltä havaittiin tutkimuksissa yksittäinen, kohonneita raskaita öljyhiilivetyjä sisältävä tutkimuspiste (102). Raskaille öljyhiilivedyille altistumista ei nykytilassa tapahdu, koska havaitut pitoisuudet sijaitsevat yli 2 metrin syvyydessä. Tulevien mahdollisten maankaivutöiden aikana altistuminen maan pölyämisen, ihokontaktin seurauksena on mahdollista.

Raskaat öljyhiilivedyt eivät käytännössä kulkeudu maaperässä. Poissuljettuja tai hyvin epätodennäköisiä kulkeutumisreittejä ovat kulkeutuminen talousveteen (ei talousvesikaivoja), kulkeutuminen ravintokasveihin (ei ravintokasveja).

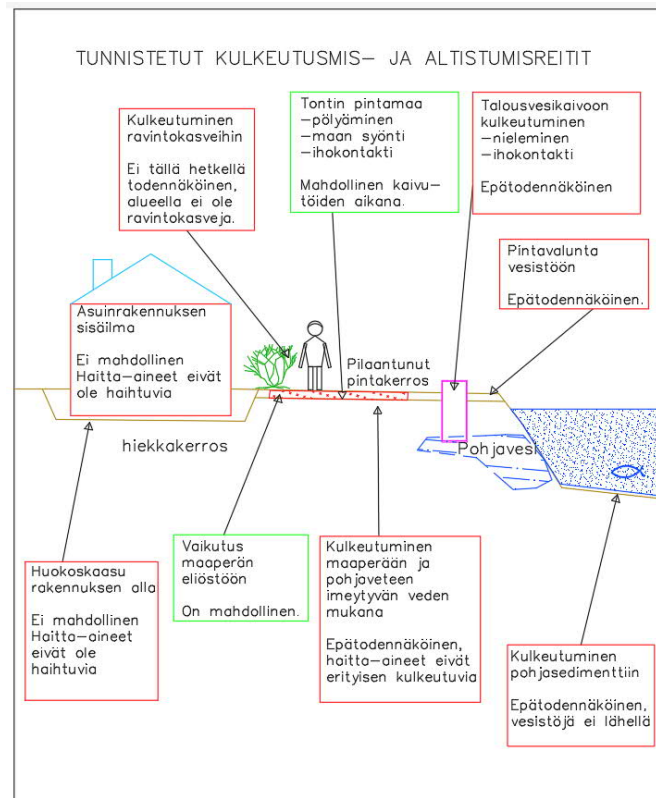
Kuva 1. Käsitteellinen malli, johon on merkitty tunnistettujen kulkeutumis- ja altistumisreittien perusteella rajatut arviointialueet.

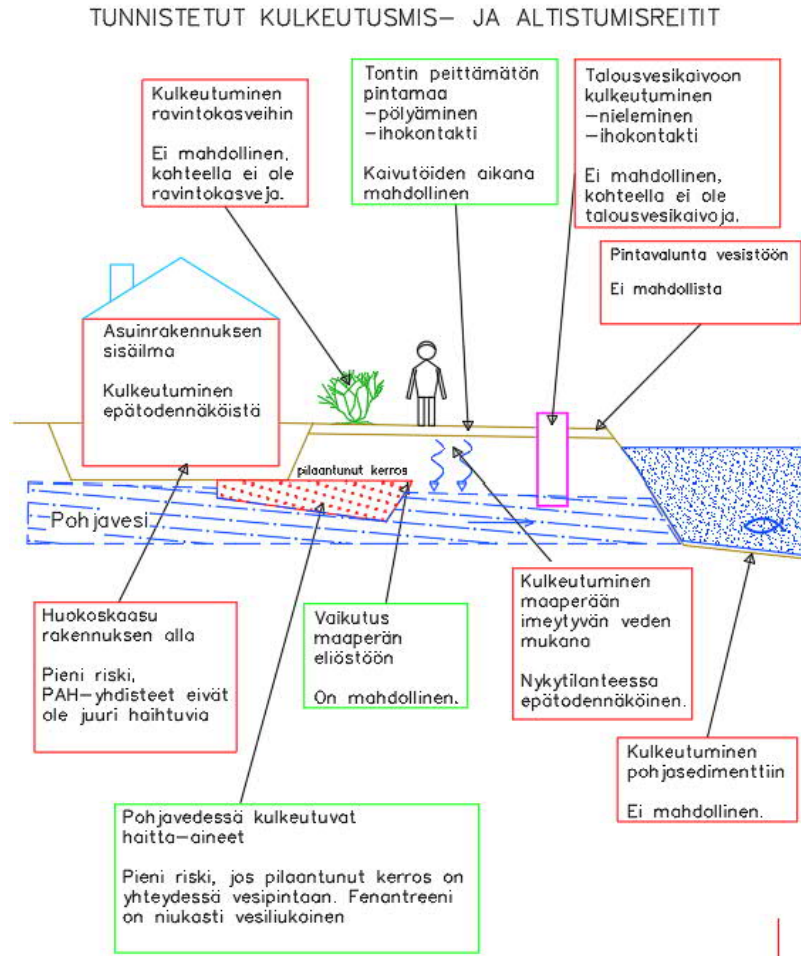
Kuva 1. Käsitteellinen malli, johon on merkitty tunnistettujen kulkeutumis- ja altistumisreittien perusteella rajatut arviointialueet.

Havaituille haitta-aineille altistuminen on nykytilassa käytännössä olematonta, koska havaitut pitoisuudet sijaitsevat yli 2 metrin syvyydessä. Tulevien mahdollisten maankaivutöiden aikana altistuminen maan pölyämisen, ihokontaktin seurauksena on mahdollista. Mikäli pilaantuneita maita jää tulevan asuinalueen piha-alueelle, on haitta-aineille altistuminen mahdollista.
