Kuntoarvioraportti

Huvikummun päiväkoti
Humalistontie 1
04130 Sipoo

31.10.2022	Kuntoarvion rakenneosuuden päivitys.
16.2.2023	Kuntoarvion päivitys yläpohjan osalta.

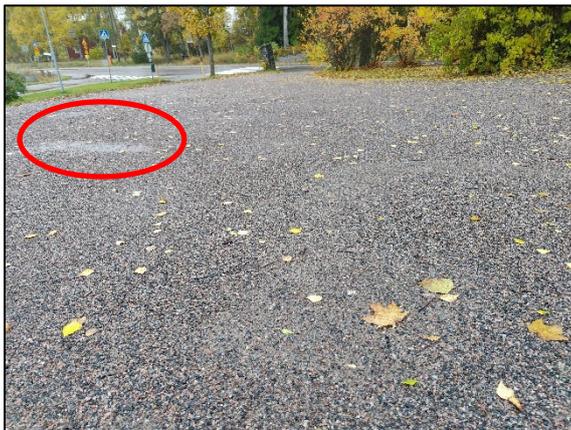
Kuva 4. Paikoitusalueen sorapinnassa on painumia.
(päivitetty)

- Sorapäälysteiden kunnostus/rajaus ja pensasistutuksien siistiminen. **1 000 €**
- Sorapäälysteen painaumakohtien täyttäminen pysäköintialueilla **500 €**
- *Suoritetaan edellä mainitut toimenpiteet.*

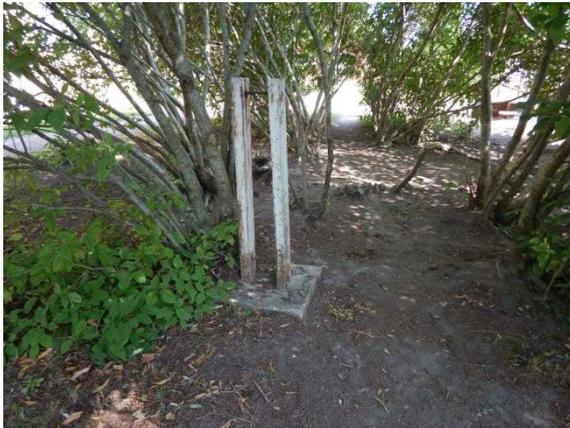
- 5.10. tehdyn tarkastuksen perusteella aluevarusteet ovat kunnossa ja suurempaa kunnostustarvetta ei ole. Lipputangon käyttämätön jalusta on ilmeisesti poistettu, koska jalusta ei havaittu tarkastuksella. Tomutustelineen maalipinta on kulunut ja pinnassa on havaittavissa pintakorroosiovauriota.

Kuva 6. Vanha lipputangon jalusta.

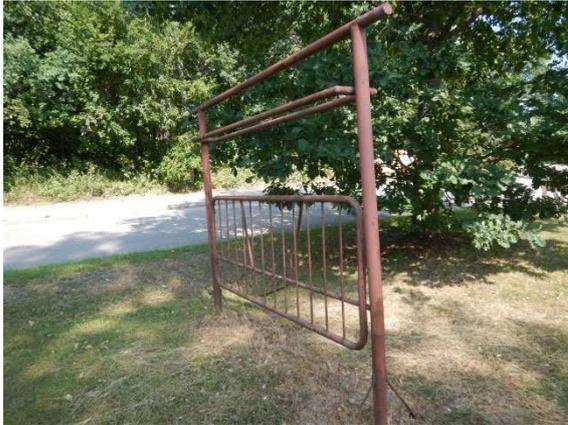
Kuva 10. Tomutusteline.

- Leikkivälineiden puuosien huolto- ja kunnostustyöt 1–3 vuoden kuluessa. **500 €**
 - *Leikkivälineiden puuosien huolto- ja kunnostustöiden lisäksi kunnostetaan tomutusteline.*

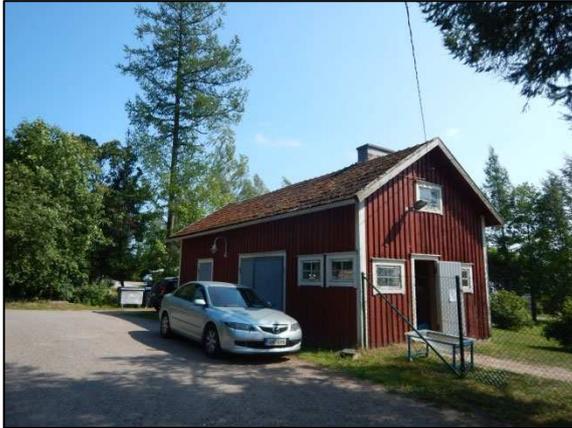
Kuva 14. Piharakennus.

- Piharakennuksen katon kuntotarkastus **1 500 €**
- Piharakennuksen peruskorjaus 1–3 vuoden kuluessa **6 000 €**
- *Piharakennuksen katon puhdistus.* **Huoltoluonteinen**

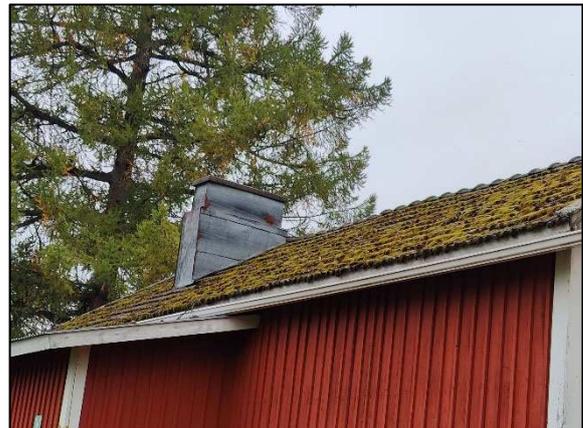
Kuva 17. Piharakennuksen vesikatolla on runsaasti sammalkasvustoa. (päivitetty)

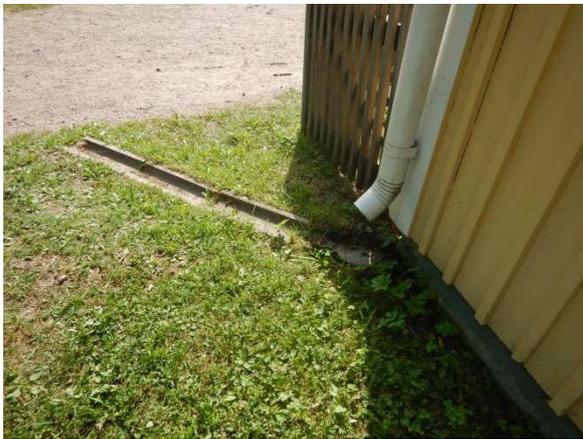
Kuva 18. Syöksytorvesta sade- ja sulamisvedet ohjataan betoniseen loiskekupiin ja -kouruun.

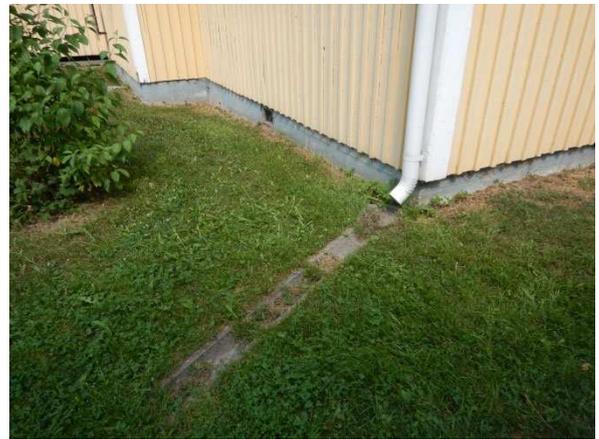
Kuva 19. Syöksytorvesta sade- ja sulamisvedet ohjataan betoniseen loiskekupiin ja -kouruun.

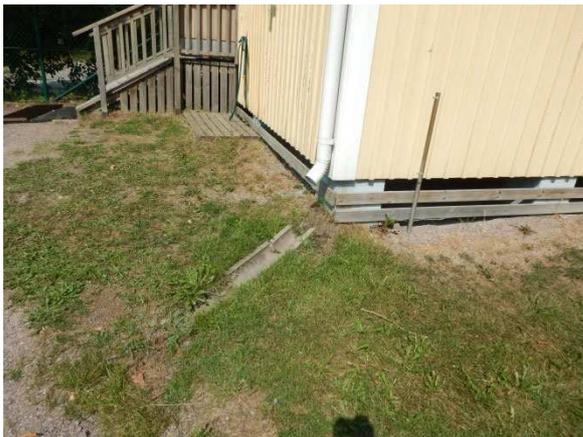
Kuva 20. Syöksytorvesta sade- ja sulamisvedet ohjataan betoniseen loiskekupiin ja -kouruun.

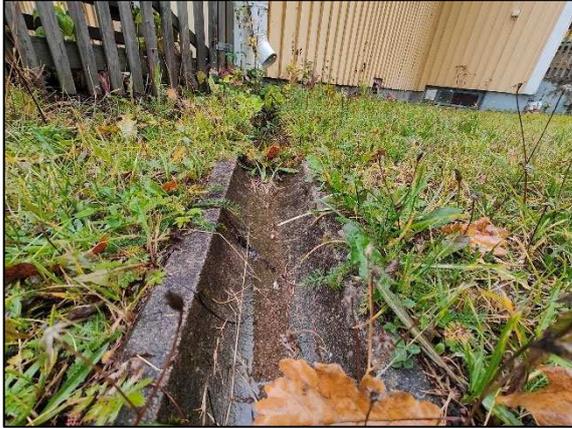
- Betonikouruissa seisoo vesi, joka viittaa maanpinnan kallistusten puutteellisuuteen. Lisäksi betonikouruissa ja loiskekuppeissa on sammalkasvustoa.
- Syöksytorvien ja räystäskourujen ulkopinnoissa on runsaasti sammalkasvustoa. Lisäksi syöksytorvet ovat liian kaukana betonisista loiskekuppeista. Tämän seurauksena vesi roiskuu rakenteille, aiheuttaen tarpeetonta kosteusrasitusta.

Kuva 22. Betonikuorussa seisoo vesi, joka viittaa maanpinnan kallistuksen puutteeseen. (päivitetty 31.10.2022)

- Maanpinnan alentaminen ja tasaaminen rakennuksen vierustoilla **1 000 €**
- Sadevesi- ja salaojajärjestelmän rakentaminen **35 000 €**
 - *Rakentamisessa tulee huomioida, että syöksytorvet ovat tarpeeksi lähellä uusittavia räystäskaivoja.*
 - *Rakentamisen yhteydessä perusmuurin ulkopintaa lisätään kosteuseristys.*

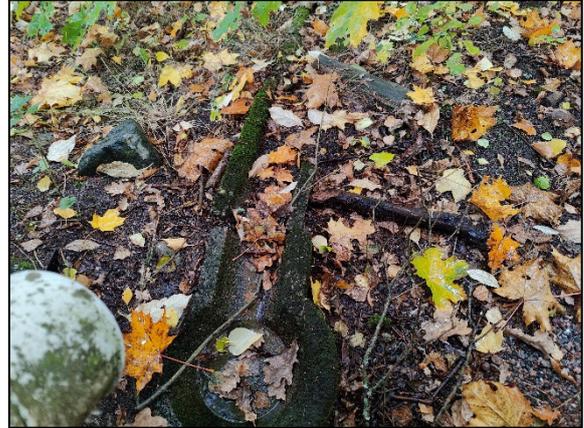
Kuva 23. Betonikuoruissa ja loiskekupeissa on sammalkasvustoa. Lisäksi syöksytorvissa on sammalkasvustoa. (päivitetty 31.10.2022)

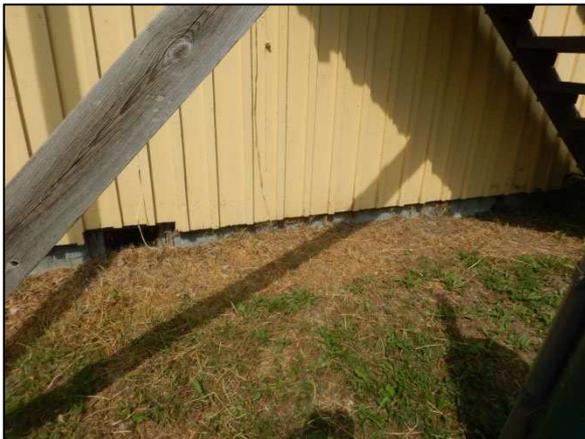
Kuva 31. Maanpinta on noussut rakennuksen vierustalla. Sokkeli ja siinä oleva tuuletusluukku ovat osittain jääneet maanpinna peittoon.

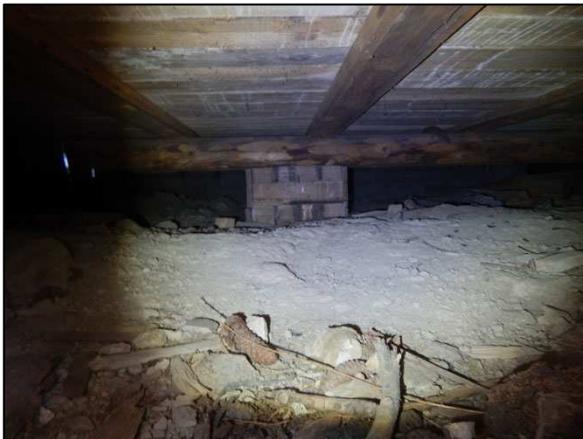
Kuva 36. Alapohjan tuuletustilassa on nähtävissä tulisijan perustuksen paikalleen jätetyt muottilaudat.

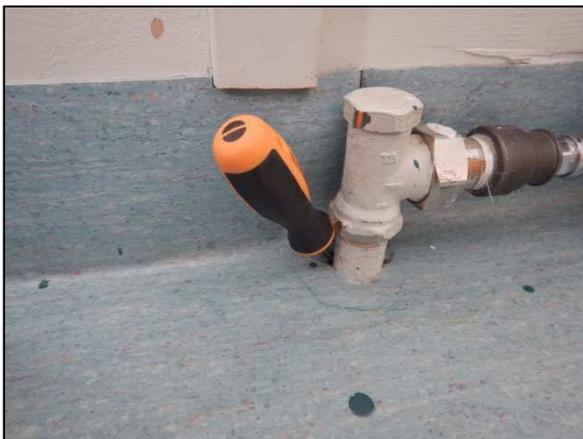
- Tuuletustilassa on rakennusjätettä sekä muita roskia.
- Alapohjan puurakenteissa ei havaittu vaurioita.
- Kellarin betonilaatassa on halkeamia ja maalipinta lehteilee.
- Betonilaatasta ei mitattu kohonneita pintakosteuden vertailuarvoja.
- Tuuletustilaisissa alapohjarakenteissa on tiivistämättömiä läpivientejä.

Kuva 38. Alapohjan läpiviennissä havaittiin tiiveyspuutteita. *Läpiviennit ovat edelleen tiivistämättä. (päivitetty 31.10.2023)*

- Läpivientien tiivistäminen **500 €**
 - *Läpiviennit tulisi tiivistää viimeistään seuraavan pintasaneerauksen yhteydessä. (päivitys)*
- Suljettujen tuuletusluukkujen avaaminen osana kiinteistöhuoltoa.
- Kohteeseen suositellaan pikaisella aikataululla tehtäviä koko rakennuksen kattavia sisäilma- ja kosteusteknisiä kuntotutkimuksia, kustannusarvio tutkimuksille on esitetty kohdassa 4.2.1 121 Perustukset
 - *Ei ollut tietoa onko tutkimukset tehty. Jos ei ole tehty, niin tulee tehdä pikaisesti. (päivitys)*
- *Tuuletustilallisten alapohjien puhdistus osana kiinteistöhuoltoa (päivitys)*
- *Kellarin lattian halkeamien injektointi pintasaneerauksen yhteydessä. (päivitys)*

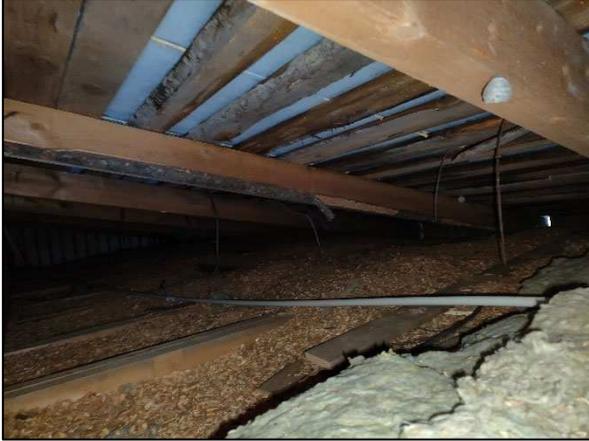
Kuva 41. Yleiskuva yläpohjasta. (päivitetty 16.2.2023)

- Suositellaan yläpohjan sahanpuruneristeen vaihtamista puhallusvillaan ja samalla eristevahvuutta tulisi nostaa. Tällä toimenpiteellä saadaan lisättyä yläpohjan energiatehokkuutta. (päivitys 16.2.2023)

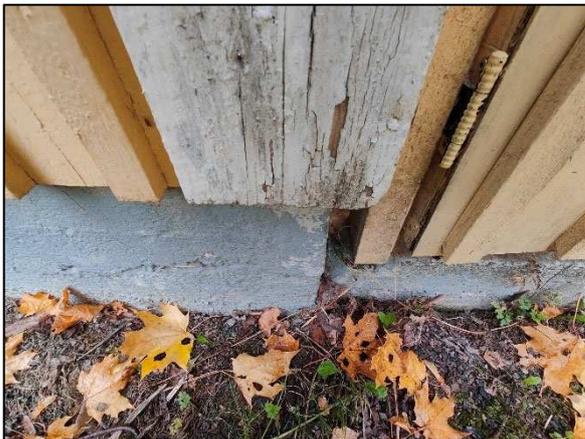
- Julkisivut ovat pääosin kunnossa, paikoitellen havaittiin rakennuksen nurkkien vuorilauto-
jen alaosissa paikallisia lahovaurioita.

Kuva 53. Julkisivun vuorilaudoituksessa on pehmentymää. (päivitys 31.10.2022)

- Lahovaurioituneiden vuorilautojen uusiminen **500 €**
- *Julkisivun huoltomaalaus. (päivitys)* **30 000 €**

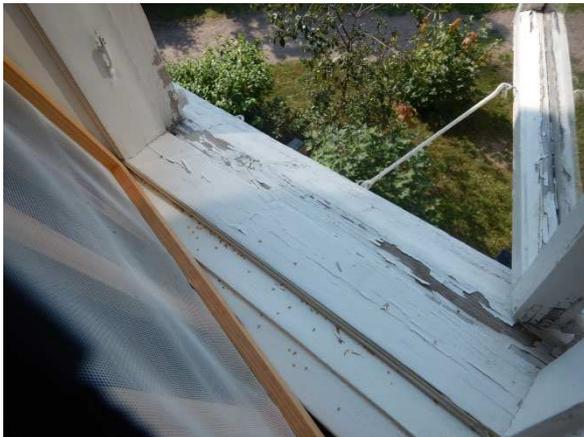
Kuva 56. Ikkunoiden puuosien ja karmien maalipinnoite halkeilee.

- Ikkunoiden perusteellinen korjaus ja tiivistäminen **7 000 €**
- *Varautuminen ikkunoiden uusimiseen kustannusarvio on noin 1 000 €/aukko. (ei lisätty PTS-taulukoon) (päivitys)*

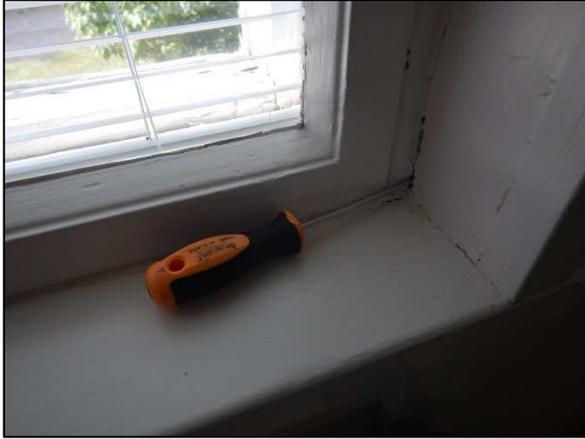
Kuva 58. Ikkunoiden karmiliitokset eivät ole tiiviit.

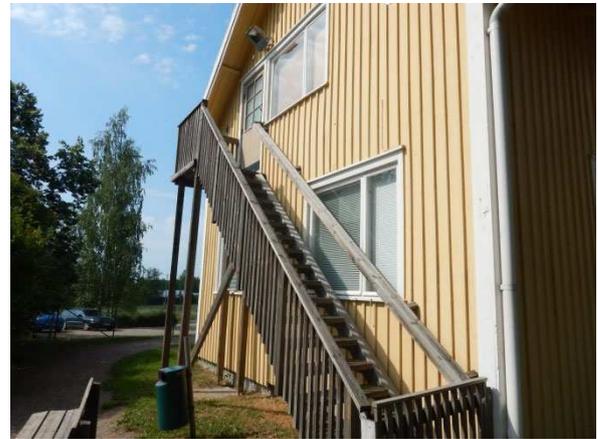
Kuva 63. Yleiskuva parvekkeesta.

- Parvekkeen puuosien uusiminen tarkastelujakson *puolivälissä. (päivitetty)* **2 000 €**

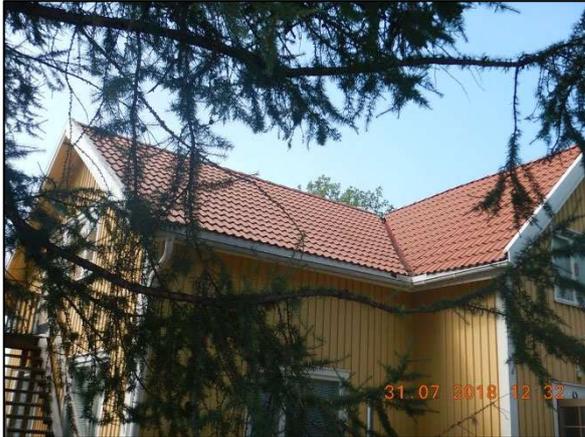
Kuva 64. Yleiskuva vesikatosta.

- Vesikaton vuosittainen tarkastus osana kiinteistöhuoltoa.
- Vesikatteen säännöllinen puhdistaminen liasta ja sammalesta osana kiinteistöhuoltoa.
- Räystäskourujen vuosittainen puhdistaminen roskasta osana kiinteistöhuoltoa.

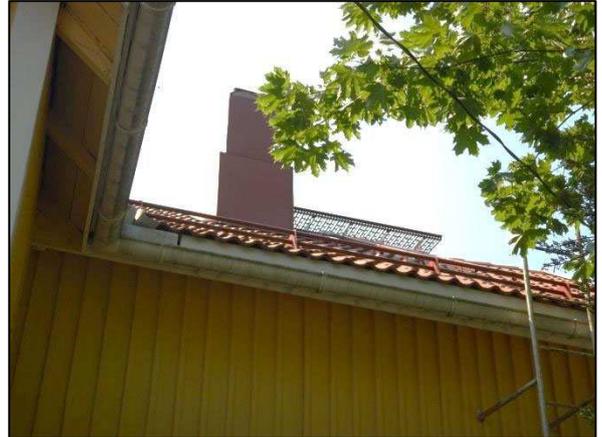
Kuva 65. Katolla on kulkusillat

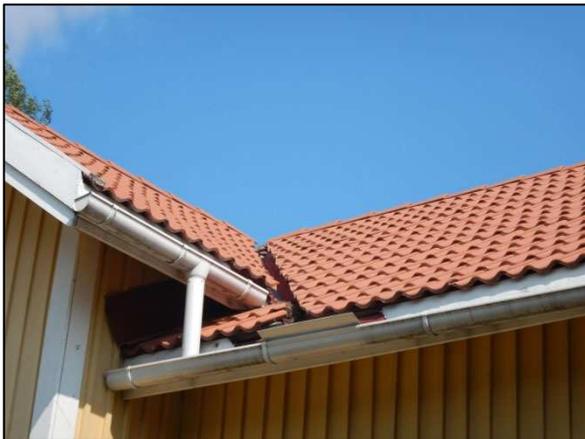
Kuva 66. Vedenohjausta vesikatolla.

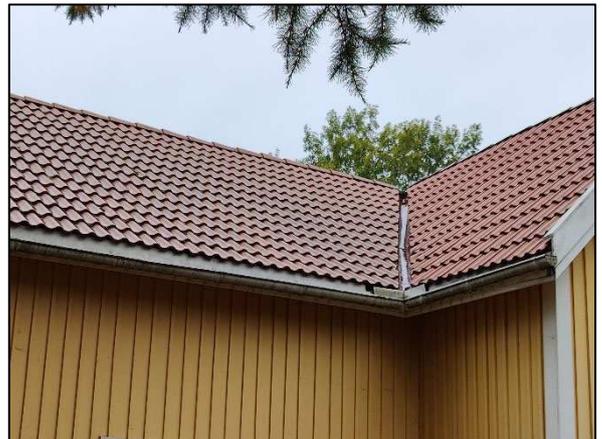
Kuva 67. Yleiskuva vesikatosta. Kuva otettu 5.10. tehdyn tarkastuksen aikana. (päivitetty 31.10.2022)

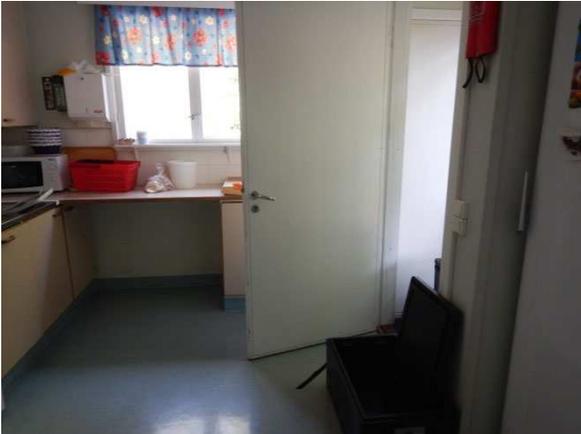
Kuva 68. Sisäövet ovat laakaovia.

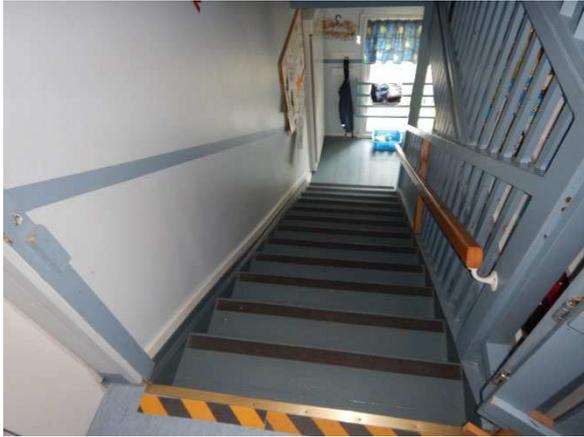
Kuva 69. Yleiskuva portaista.

- Portaiden huoltomaalaus ja puupintojen korjaus 1–3 vuoden kuluessa (päivitys 31.10.2022)

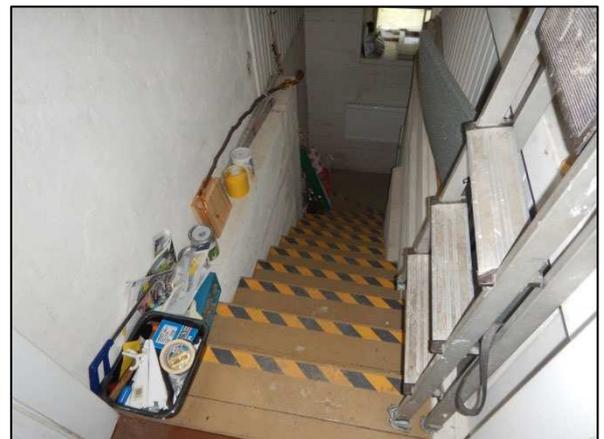
Kuva 72. Yleiskuva kellariin vievistä portaista.

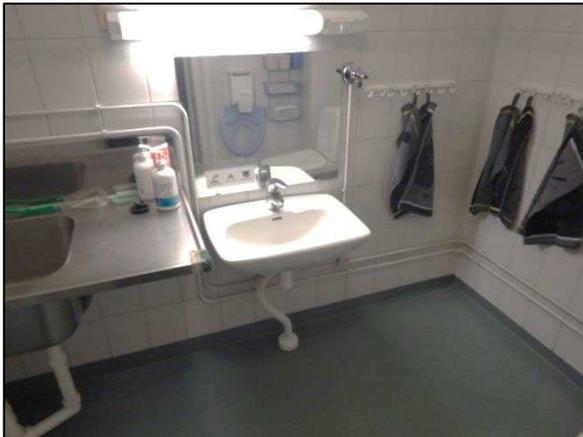
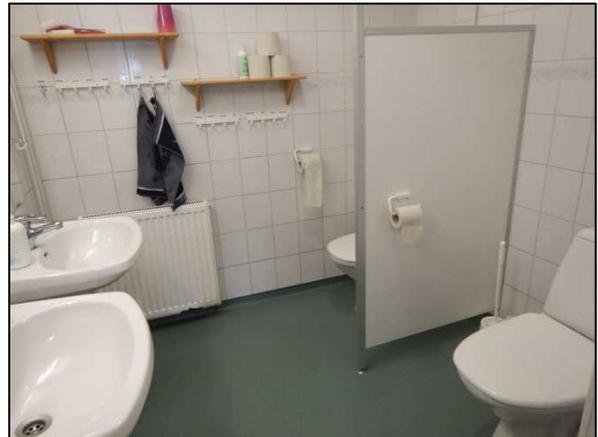
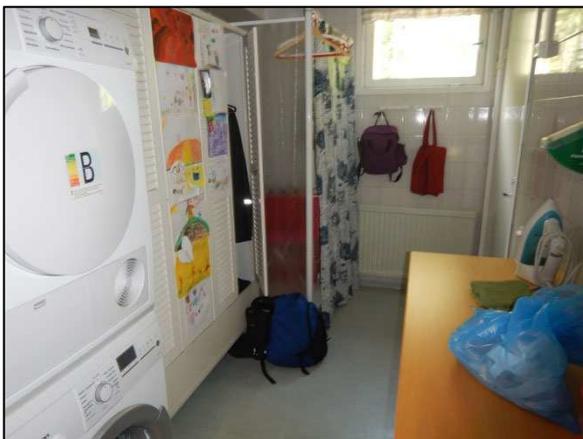
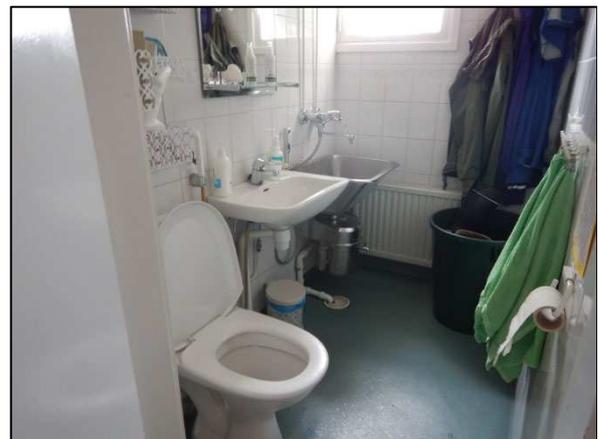
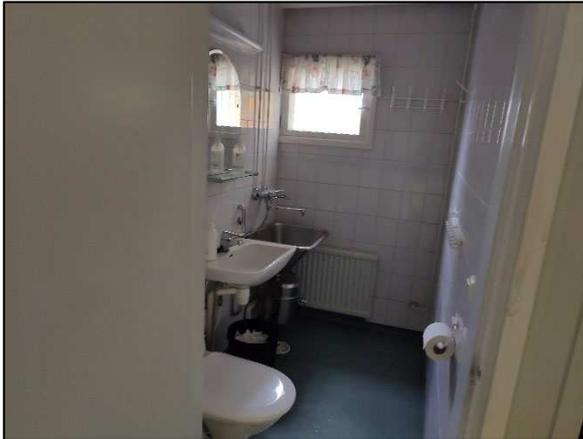
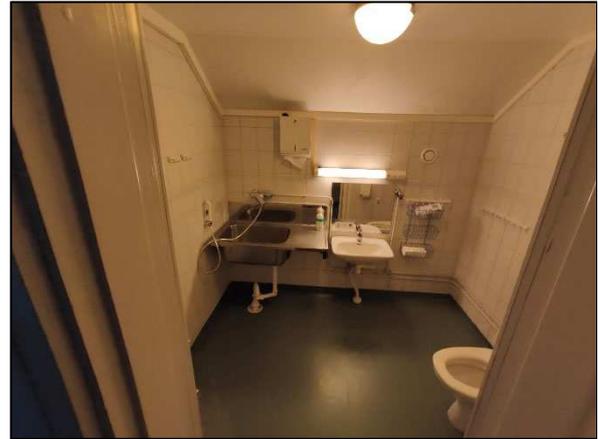
- WC- ja pesutilojen yleiskunto on välttävä. Tiloissa on muutamia yksittäisiä pintavaurioita, kuten esim. muovimatossa on halkeamia ja muovimatto on paikoin irti alustastaan.
- Tilojen seuraava laajempi saneeraus on ajankohtaista noin 1...6 vuoden kuluttua

Kuva 74. Yleiskuva 2. kerroksen wc-tilasta.

Kuva 75. Yleiskuva 1. kerroksen wc-tilasta.

Kuva 76. Yleiskuva henkilökunnan pesuhuoneesta ja pukutilasta.

Kuva 77. Henkilökunnan wc.

Kuva 78. Yleiskuva alakerran wc:stä. (päivitetty)

Kuva 79. Yleiskuva yläkerran wc:stä. (päivitetty)

- Wc-tilojen ja pesuhuoneiden peruskorjaus 1...6 vuoden kuluessa. (päivitetty 31.10.2022)

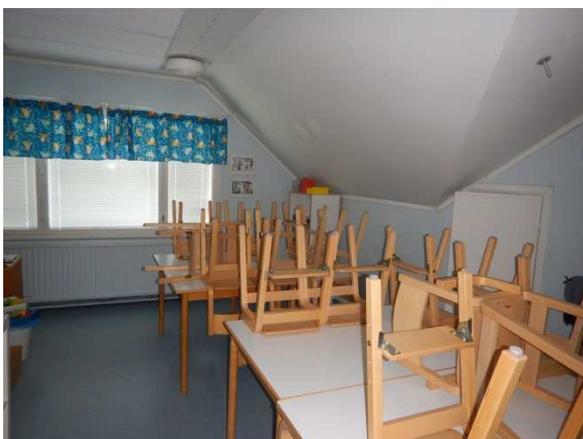
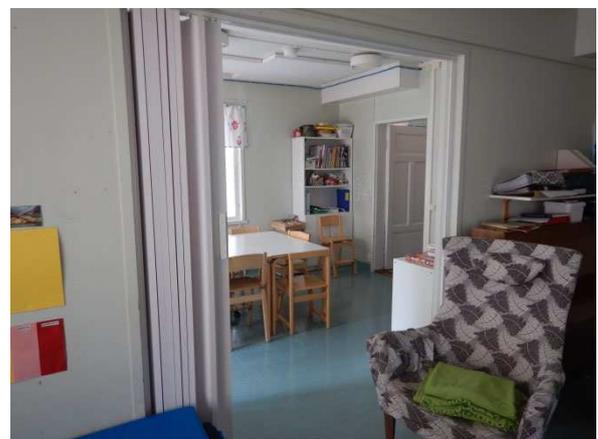
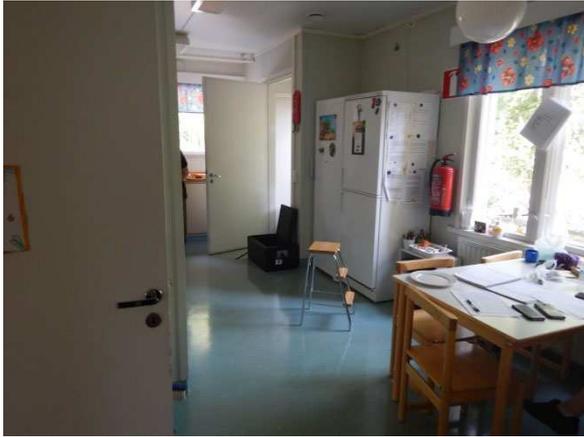
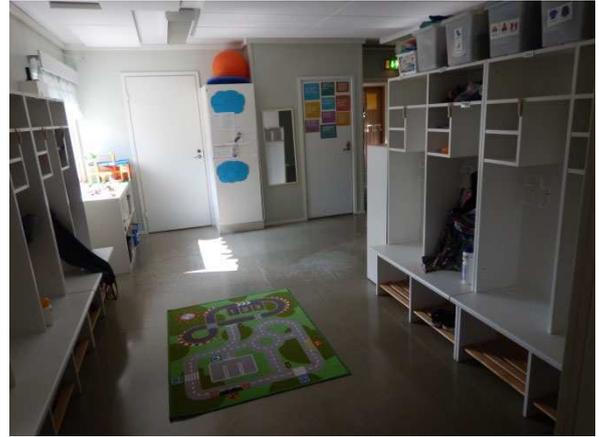
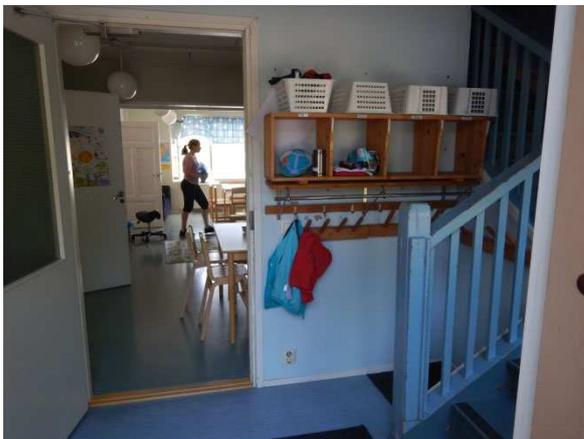
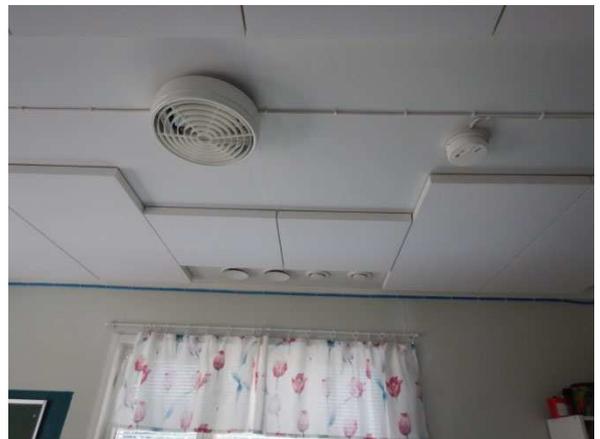
Kuva 80. Yleiskuva 2. kerroksen ryhmätalasta.

Kuva 81. Yleiskuva 1. kerroksen tiloista.

Kuva 82. Yleiskuva keittiöstä.

Kuva 83. Yleiskuva aulatilasta.

Kuva 84. Yleiskuva pohjoispuolen aulatilasta.

Kuva 85. Sisäkatoissa on akustolevyt.

- *Kuivien tilojen peruskorjaukset 6...11 vuoden kuluessa. (päivitys 31.10.2022) 25 000 €*

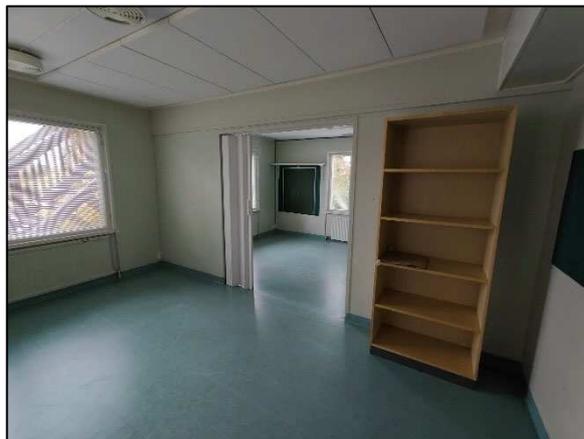
Kuva 86. Yleiskuva alakerran kuivista tiloista. (päivitetty 31.10.2022)

Kuva 87. Yleiskuva yläkerran kuivista tiloista. (päivitetty 31.10.2022)

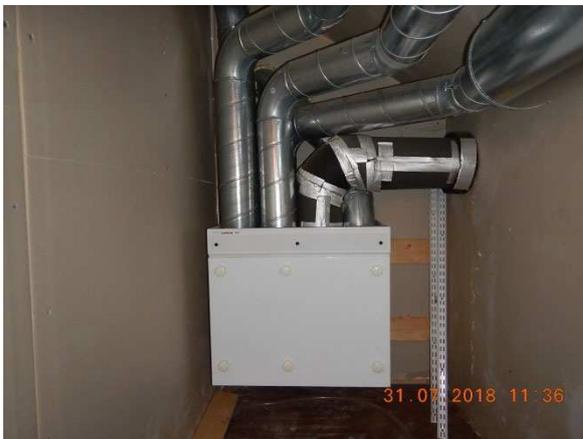
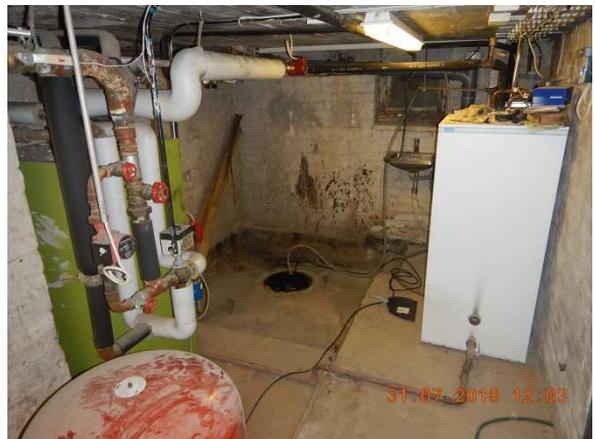
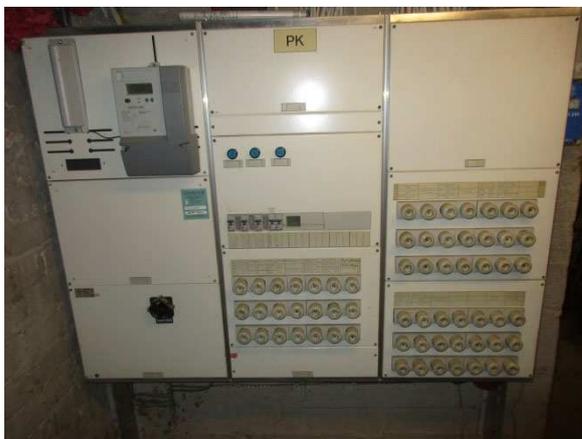
- Kellarissa olevien teknisten tilojen pinnat ovat monin paikoin huonossa kunnossa.
- IV-konehuone on tarkoituksenmukaisessa kunnossa.

Kuva 88. IV-tilat sijaitsevat lapevarastoissa.

Kuva 89. Lämmönjakohuone

Kuva 90. Sähköpääkeskus sijaitsee kellarissa.

- Kellarin teknisten tilojen korjauslaajuus määrittyy kuntotutkimusten yhteydessä.

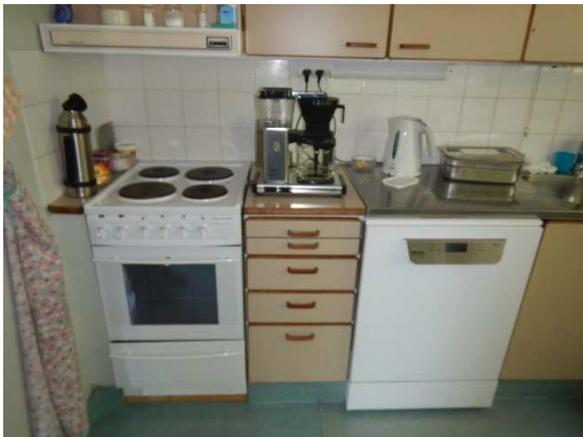
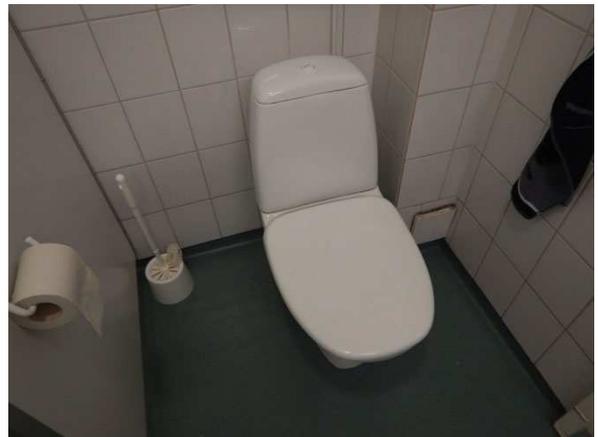
Kuva 91. Keittiökaluksia.

Kuva 92. WC-tilan kalusteita.

- Kiintokalusteiden uusiminen peruskorjauksen yhteydessä.

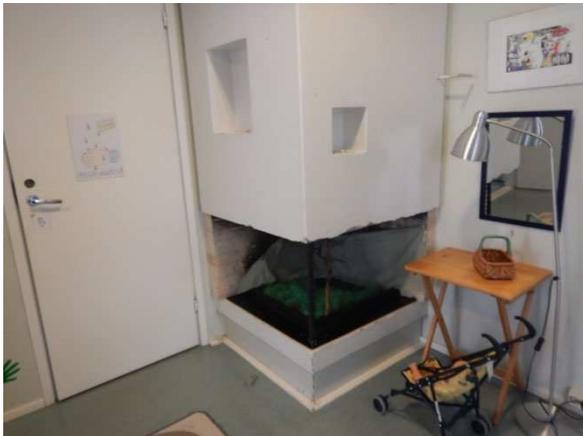
- Takan muurissa on jälkiä vesivuodoista.

Kuva 93. Avotakka, joka ei ole käytössä.

- Tulisijan purkaminen laajemman peruskorjauksen yhteydessä.

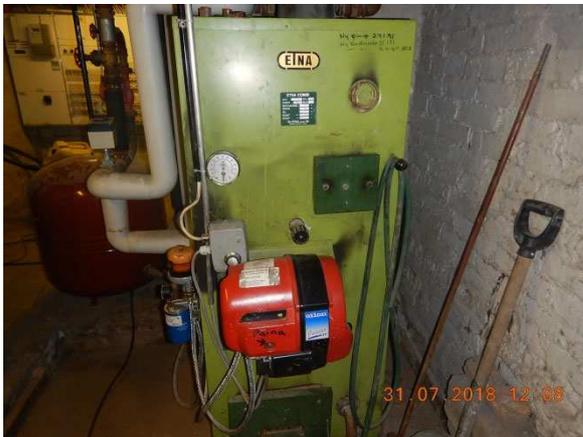
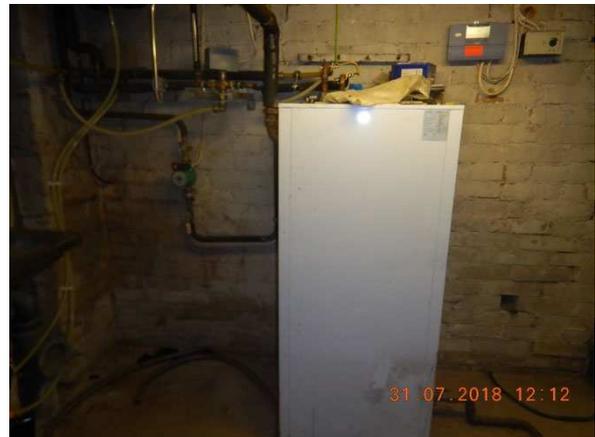
Kuva 95. Öljylämmityskattila

Kuva 96. Lämminvesivaraaja

- Lämmityslaitteiden uusiminen (Lämmityskattila, öljysäiliö, varaaja, paisunta-astia). **15 000 €**

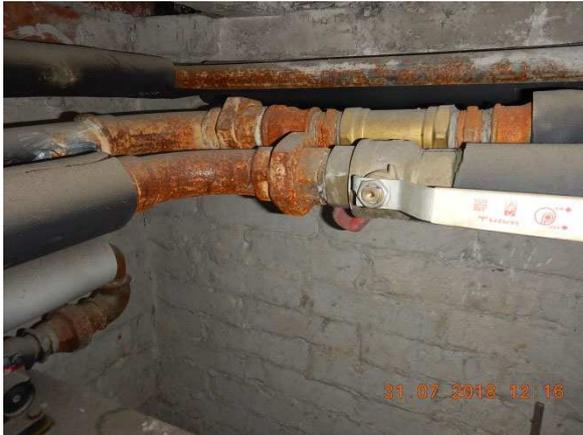
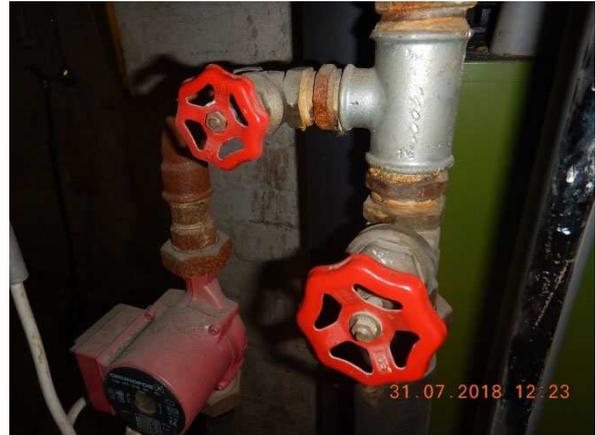
Kuva 97. Lämmitysputkia ja venttiileitä

Kuva 98. Messinkisiä karaventtiileitä

- Alkuperäisten lämpöputkiosuukunnon selvittäminen läpivalaisukuvauksen avulla. **1 500 €**
- Alkuperäisten karaventtiileiden uusiminen. **1 500 €**

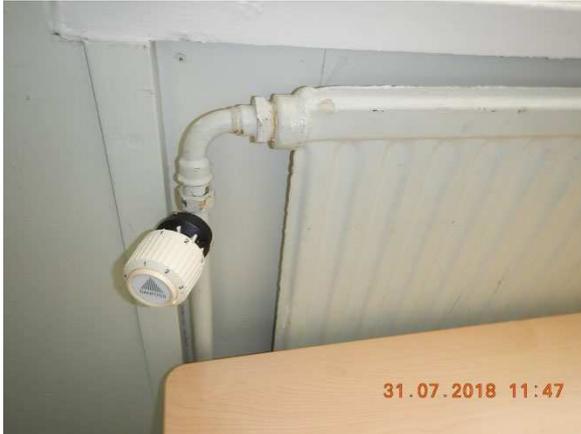
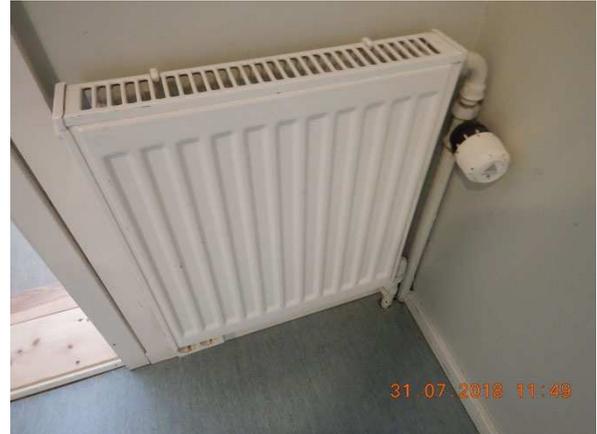
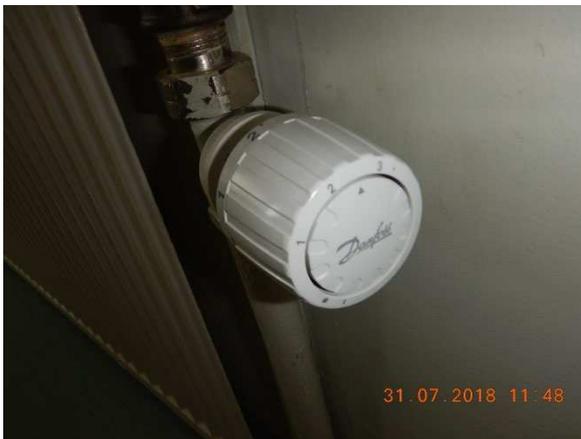
Kuva 99. Alkuperäinen lämmityspatteri ja termostaatti

Kuva 100. Uusittu lämmityspatteri ja termostaatti

Kuva 101. 2000-luvulla uusittu termostaatti

- Patteriventtiilien ja termostaattiosien uusiminen. **3 000 €**

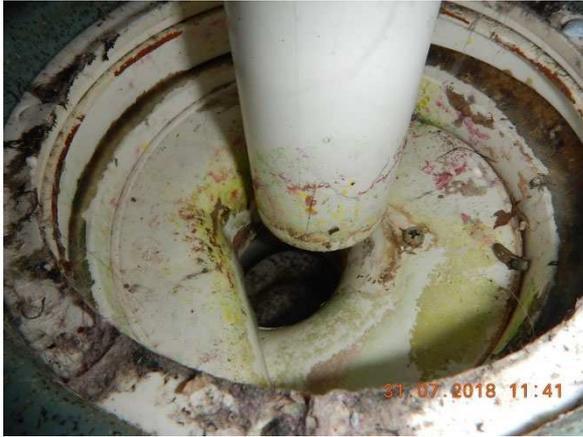
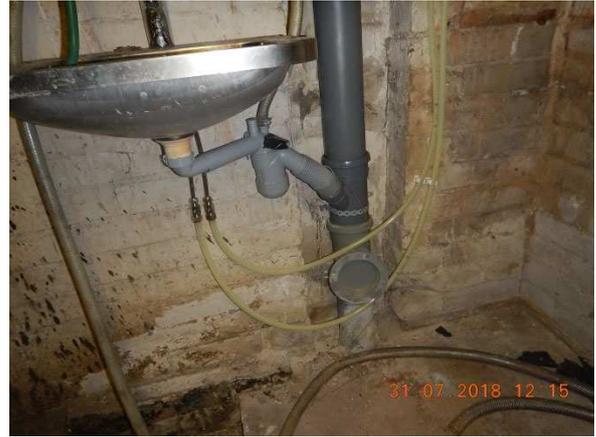
- Lattiakaivot ovat materiaaliltaan muovia.
- Kellarissa jätevesipumppaus lattiakaivosta viettoviemäriin.
- Tonttviemäri on havaintojen mukaan alkuperäinen.
- Viemäriverkostossa ei tarkastuksen yhteydessä havaittu puutteita.
- Rakennuksen sisäpuolisella viemäriverkostolla on havaintojen mukaan teknistä käyttöikää jäljellä vielä yli 10 vuotta.

Kuva 103. Lattiakaivo

Kuva 104. Peruskorjauksessa uusitun viemärin liitos vanhaan muoviviemäriin

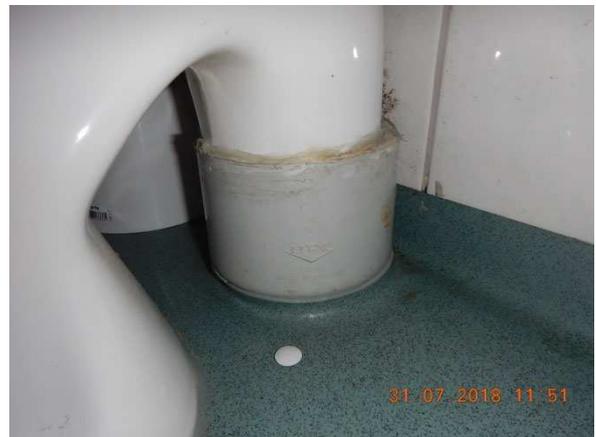
Kuva 106. WC-istuimen viemäriiliitos

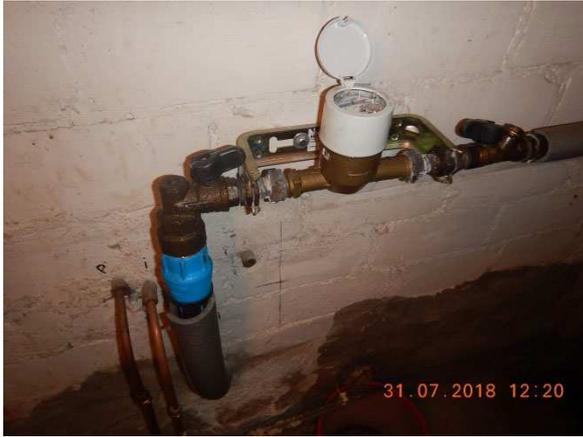
Kuva 107. Tonttivesijohto ja vesimittari

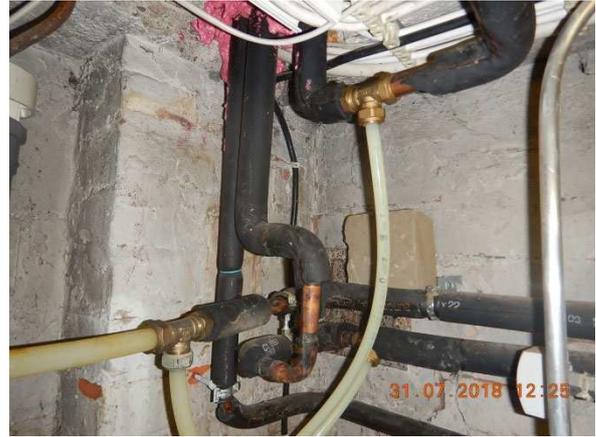
Kuva 108. Käyttövesinousujohdot kellarikerroksessa

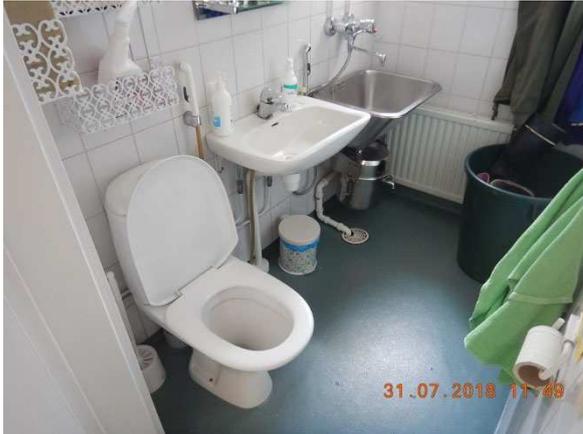
Kuva 111. Vesi ja viemärikalusteita

- Sekoittajia uusitaan/kunnostetaan tarpeen mukaan normaalin huoltotoiminnan yhteydessä.

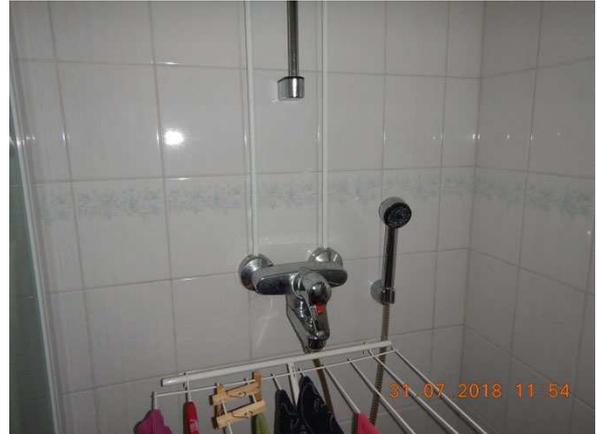
Kuva 112. Suihkusekoittaja.

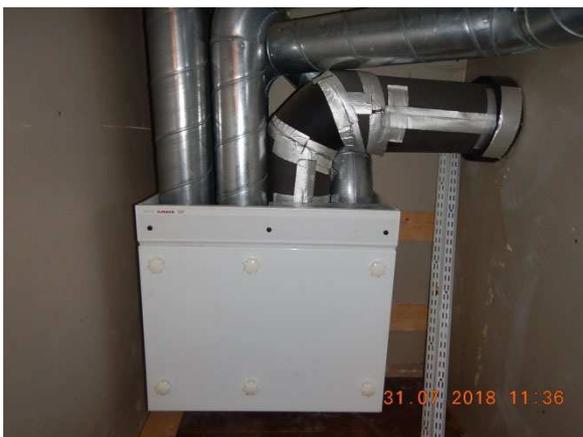
Kuva 113. MUH-Ilmava -ilmanvaihtokone

- Normaalit ilmanvaihtokoneiden huoltotoimenpiteet
- Ilmanvaihtokoneiden puhaltimien uusiminen tarvittaessa

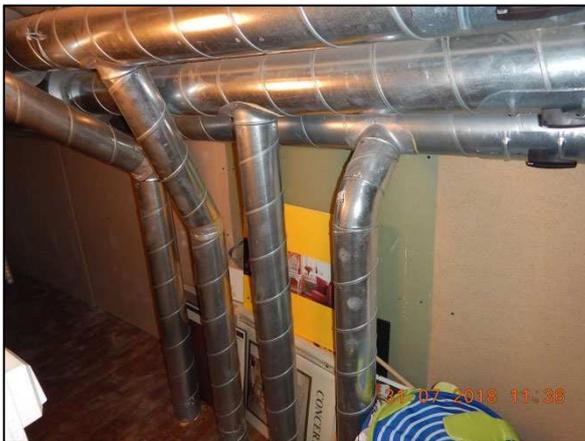
Kuva 115. Ilmanvaihtokanavia

- Ilmanvaihtokanavien puhdistus edellisen nuohousajankohdan mukaan 1-5vuoden kuluttua.

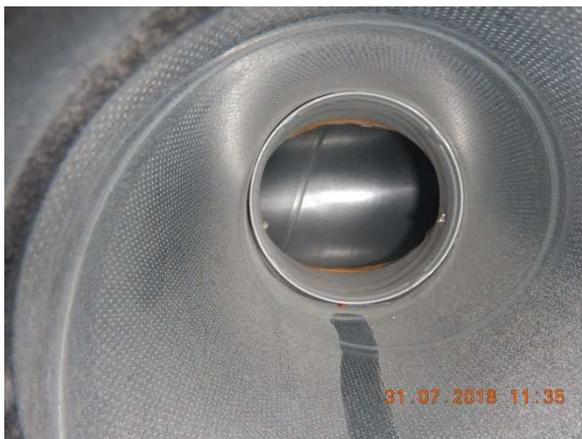
Kuva 117. Poistoilmakanavan pyyhkäisyjälki

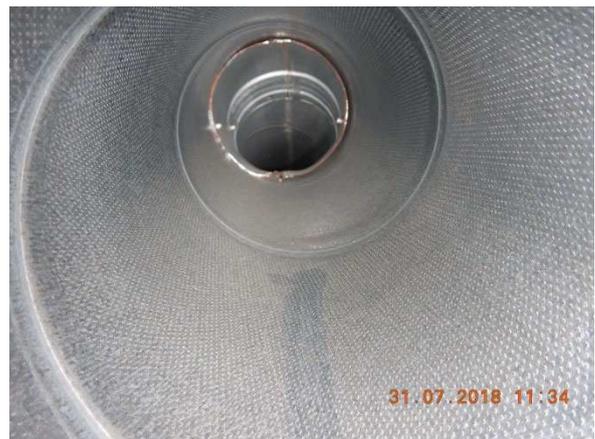
Kuva 118. Tuloilmakanavan pyyhkäisyjälki

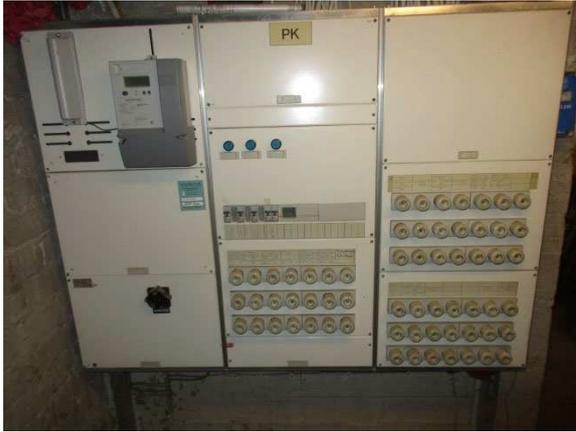
Kuva 123. Kiinteistön pääkeskus.

| • Pää- ja ryhmäkeskuksen puutteiden korjaukset. | 400 € |

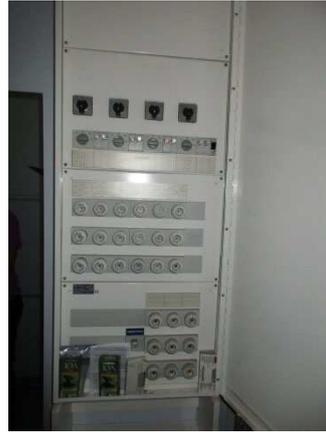
Kuva 124. Kiinteistön ryhmäkeskus.

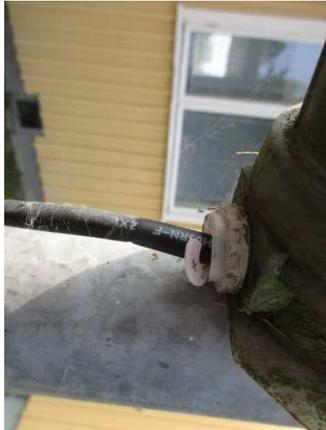
Kuva 125. Ylitäytönestimen puutteellinen kaapeliläpivienni.

- Ylitäytönestimen kaapeliläpiviennin korjaaminen

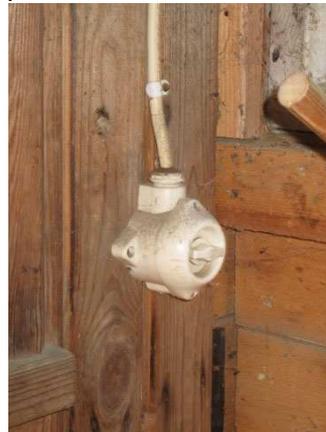
Kuva 128. Alkuperäinen valaistuskytkin.

- Alkuperäisten kytkinten, pistorasioiden ja kaapelien uusiminen

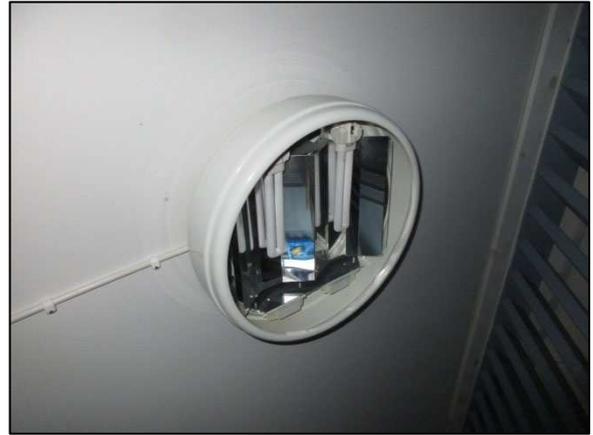
Kuva 130. Portaan valaisin, jolta puuttuu kupu.

- Porrastilan valaisimen kuvun hankinta ja asennus.
- Polttimoiden vaihto tarvittaessa.

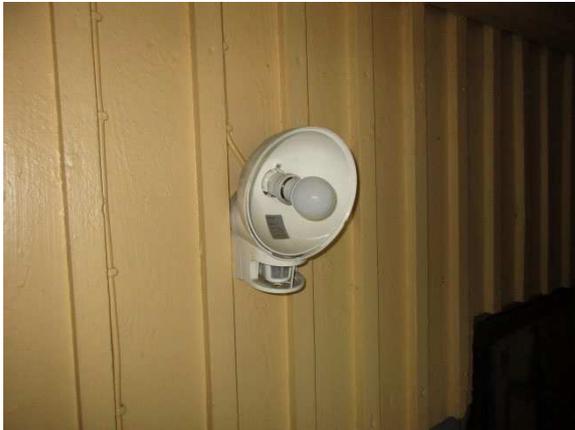
Kuva 131. Ulkovalaisin, jolta puuttuu kupu.

- Valaisimen kuvun hankinta ja asennus.

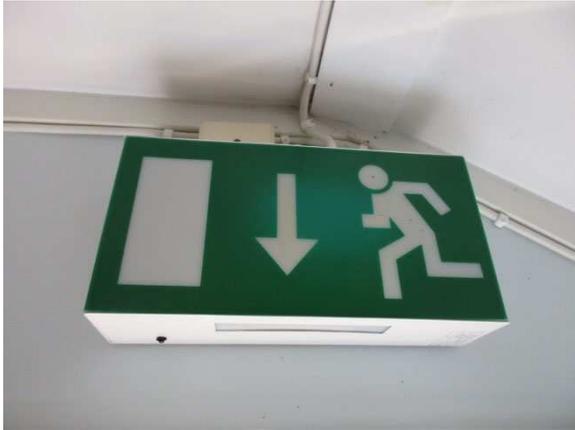
Kuva 135. Kiinteistön merkkivalaisin.

- Merkkivalojen akkujen vaihto
- Valaisimien ja polttimoiden vaihto tarvittaessa.

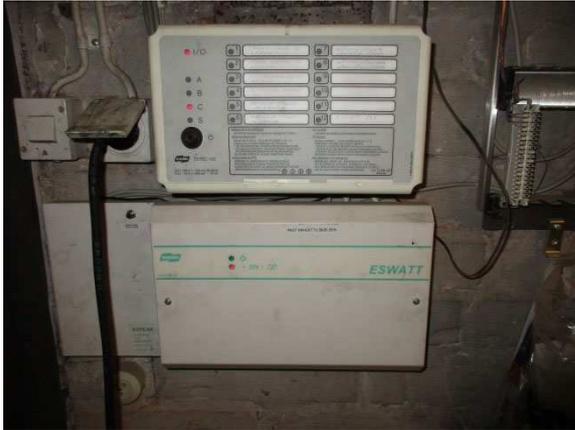
Kuva 141. Esmin hälytyskeskus ja Eswatt varasyöttölaite.

| • Esmi:n hälytyskeskuksen vian selvitys ja korjaus | 300 € |
| • Akkujen uusiminen Eswatt laitteeseen | 300 € |
