## **MÅRTENSBY SKOLAN KUNNOSTUSSUUNNITELMA JA VAIHTOEHTOISET TILARATKAISUT**

Koonnin laatinut: Henna Salminen / asiakaspalvelupäällikkö / Toimitilat – Sipoon kunta

18.2.2022

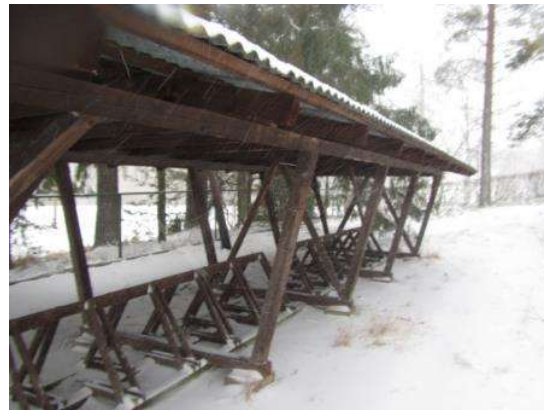
Kuva 7. Puurakenteinen pyöräkatos

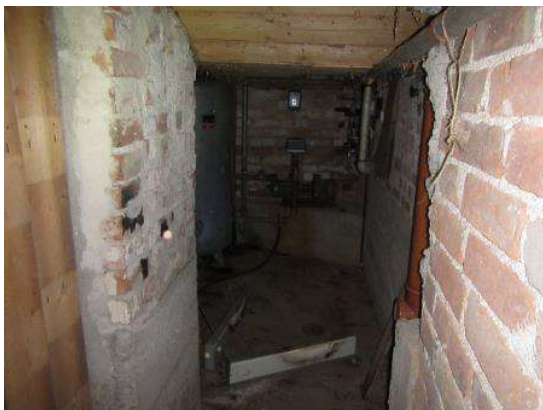
Kuva 15. Yleiskuvaa kellarista.

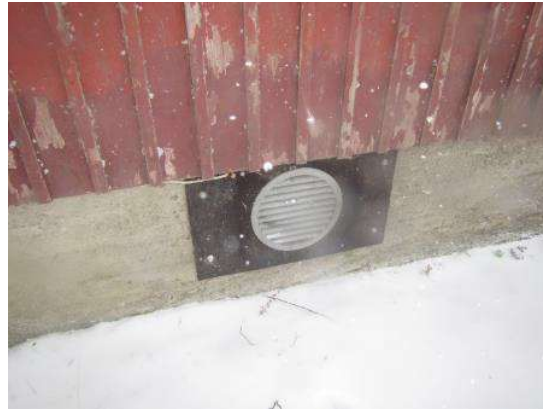
Puutteena molemmissa ryömintätiloissa havaittiin kuitenkin alapohjatuulettimien toimintaperiaate. Puhaltimissa tulisi olla kanavisto, joka haarautuu koko tuulettutilan alueelle, jotta tuulettusta tapahtuu myös ryömintätilan perukoilla. Lisäksi jäteilma tulisi poistaa rakennuksen harjakorkeuden yläpuolelle, nykyisellään jäteilma puhalletaan suoraan sokkelista ulos.

Kuva 20. Laajennusosan puhallin.

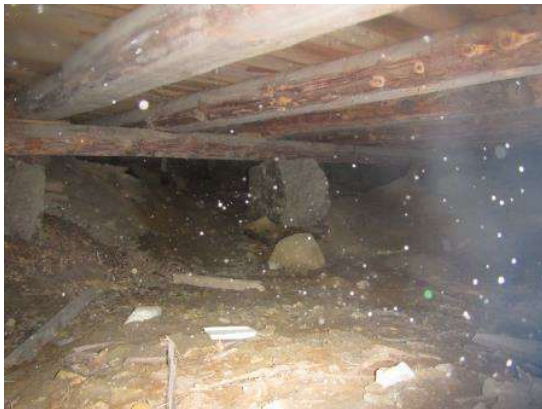
Alapohjatilassa ei saisi esiintyä peittämätöntä maata, paljolti vettä kerääviä painaumuksia tai rakennusjätettä. Peittämätöntä multamaata, painaumuksia ja rakennusjätettä havaittiin alkuperäisen osan ryömintätalassa. Laajennusosalla maanpinnat olivat peitetyt suodatinkankaalla ja ryömintätila oli siisti.

Kuva 21. Yleiskuvaa ryömintätalasta.

Alapohjatilalle suositellaankin havaintojen perusteella perusteellista kunnostusta, jolla rakenteiden säilyvyys taataan. Alkuperäisen osan alapohjatila tulee siivota rakennusjätteestä sekä maanpintoja muokata siten, että painaumia ei esiinny. Alkuperäiselle osalle suositellaan asennettavaksi lämpöeristävä kerros, esim. LECA-sora tai vaahtolasi ryömintätilan pohjalle, joka osaltaan alentaa kosteutta ryömintätilassa. Maaperän lämmöneristämässä tulee huomioida ryömintätilan korko, ettei tuuletusta tukita. Alkuperäisen rakennusosan sokkelien makkarasaumat uusitaan ja laajennusosan sokkelit voidaan pinnoittaa, jotta vauriot saadaan peitettyä

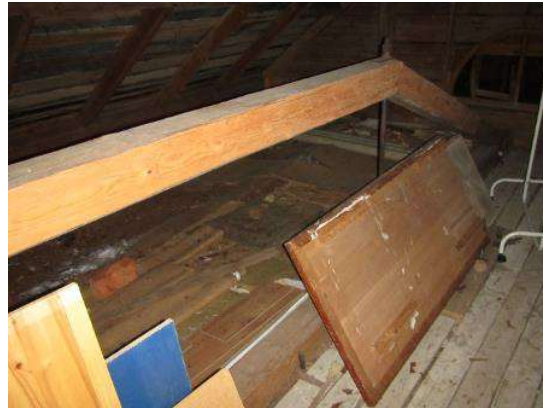
Julkisivussa ei havaittu hirren liikkeisiin viittaavia pullistumia. Vetotangot olivat myös paikoillaan ja katoissa ei havaittu notkumista. Hirsirungossa on muutamia yksittäisiä vauriokohtia. Portaan vieressä, puutteellinen kattovesien ohjaus on turmellut hirsiiä. Vastaavasti ullakolla vuotava kattojiiri on aiheuttanut seinään lahoa.

Kuva 26. Vetotanko ullakolla.

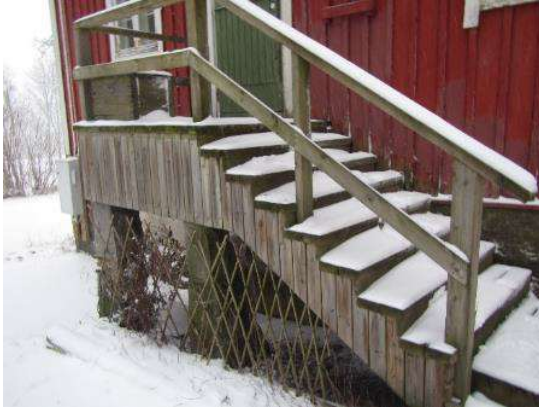
Kuva 43. Puurakenteinen porras

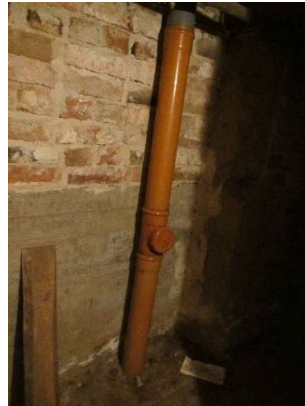
Kuva 74. Jätevesiviemäri kellaritilassa

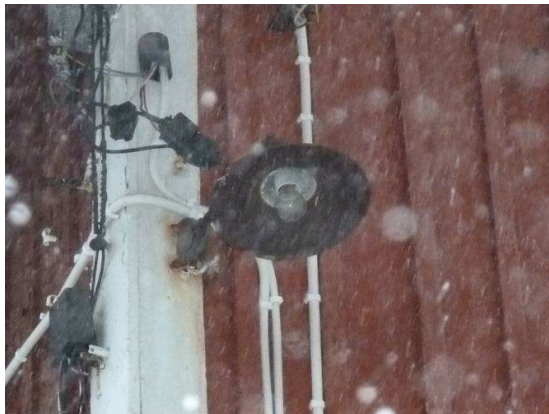
Alkuperäiset lautasvalaisimet ovat heikkokuntoisia. Toisesta on lautanen syöpynyt kokonaan pois. Valonheittäimet ovat käyttökuntoisia mutta häikäiseviä ja energiaa tuhlaavia. Lusikkavalaisin on matalalle asennettuna valonjaoltaan huono ja elohopealamppu energiaa tuhlaava.

Kuva 83. Lauthasvalaisin vm 1930

Pihavalaisu vaatisi uusinnan, jolla kohennettaisiin energiatehokkuutta, valaistuksen laatua ja vähennettäisiin huollon tarvetta. Ehdotetaan hankittavaksi pylväsvalaistus ja ulkopintoihin nykyaikaiset häikäisemättömät LED-valaisimet.

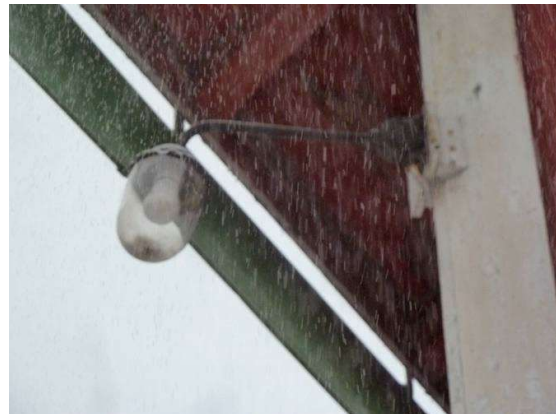
Kuva 84. Lauthasvalaisin vm 1930, lautanen syöpynyt pois

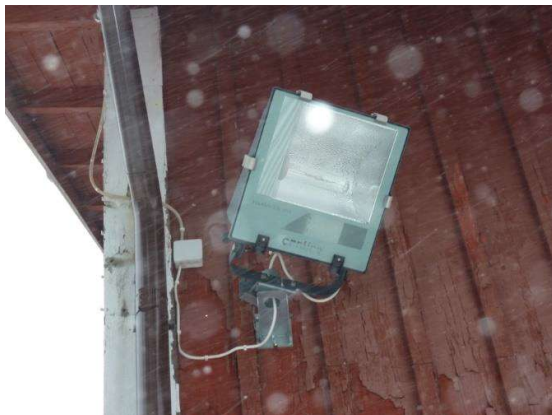
Kuva 85. Valonheitin, häikäisyongelma

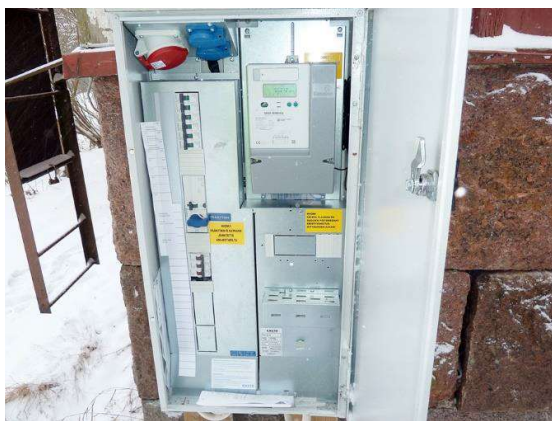
Keskus on uudenveroinen.

Kuva 86. Uudehko pääkeskus

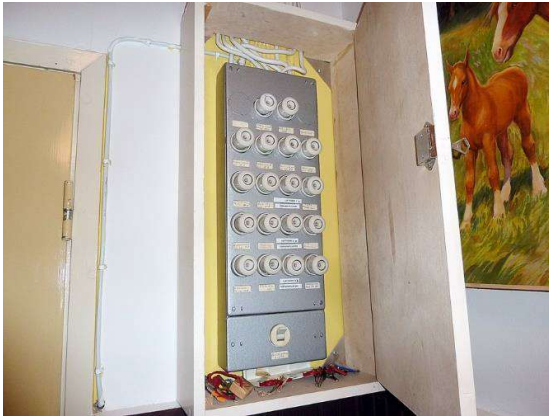
**Jakokeskukset** ( 3 kpl ) ovat eri aikakausilta ja kunnoltaan vaihtelevia. Vanha pääkeskus portaassa on heikkokuntoinen ja ympäristö purkamattomien asennusten takia epämääräisessä tilassa. Uusin ryhmäkeskus johdonsuoja-automaatein ja vikavirtasuojalla on hyväkuntoinen.

Kuva 87. Ryhmäkeskus n. vm 1950

Suositellaan keskusjärjestelmä uusittavaksi. Puurakennuksissa nykyaikainen pääosin vikavirtasuojattu sähköistystapa parantaisi myös paloturvallisuutta.

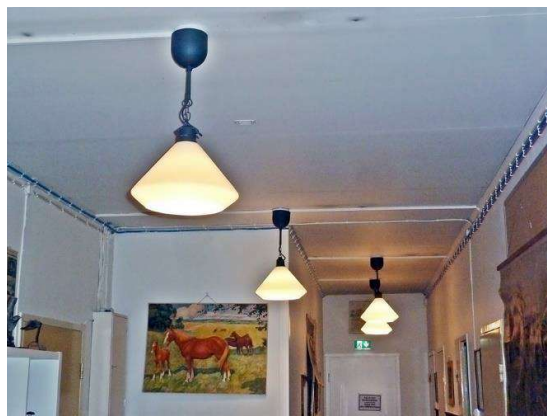
Tiloissa on riippuvalaisimia, joihin voi asentaa enemmän valovirtaa antavat CORN-tyyppiset (150 lm/W) lamput.

Kuva 93 LED CORN-ampulla päivitettävissä olevia valaisimia

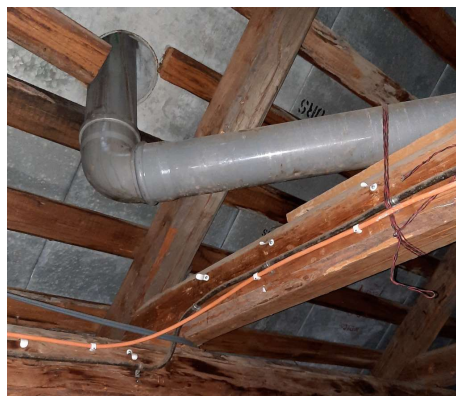
*Eristämätön viemärin tuuletusputki, jossa kondensoituneesta kosteudesta johtuvia valumajälkiä.*

- Viemärin tuuletusputkien eristäminen ullakkotiloissa, kondenssiveden aiheuttamien vaurioiden estämiseksi.
- Varustetaan ryömintätilan poistopuhaltimet kosteus- ja lämpötila-anturein sekä automatisoidaan puhaltimien käyttö ryömintätilan olosuhteiden mukaisesti.
- Öljysäiliö korvataan uudella säiliöllä.

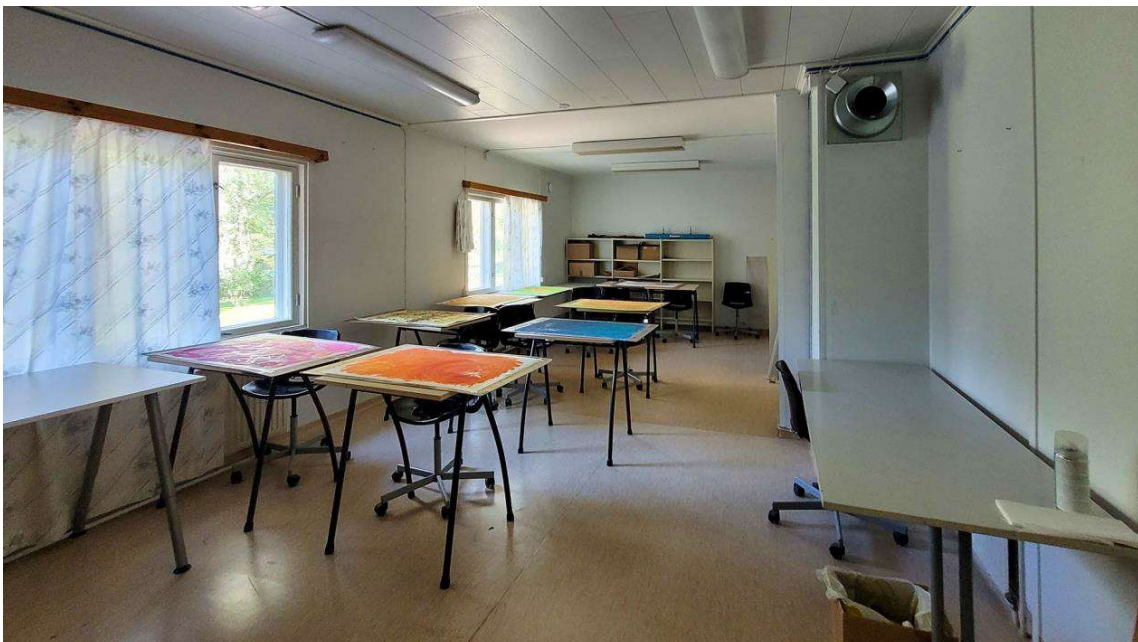
**Lisäsiipi**

vaikuttaa purkukuntoiselta
